# Asbestinventarisatetest

Heideweg 3, 9180 Lokeren

Attestnummer : 20250724-000169.000

Uitgegeven op : 24.07.2025

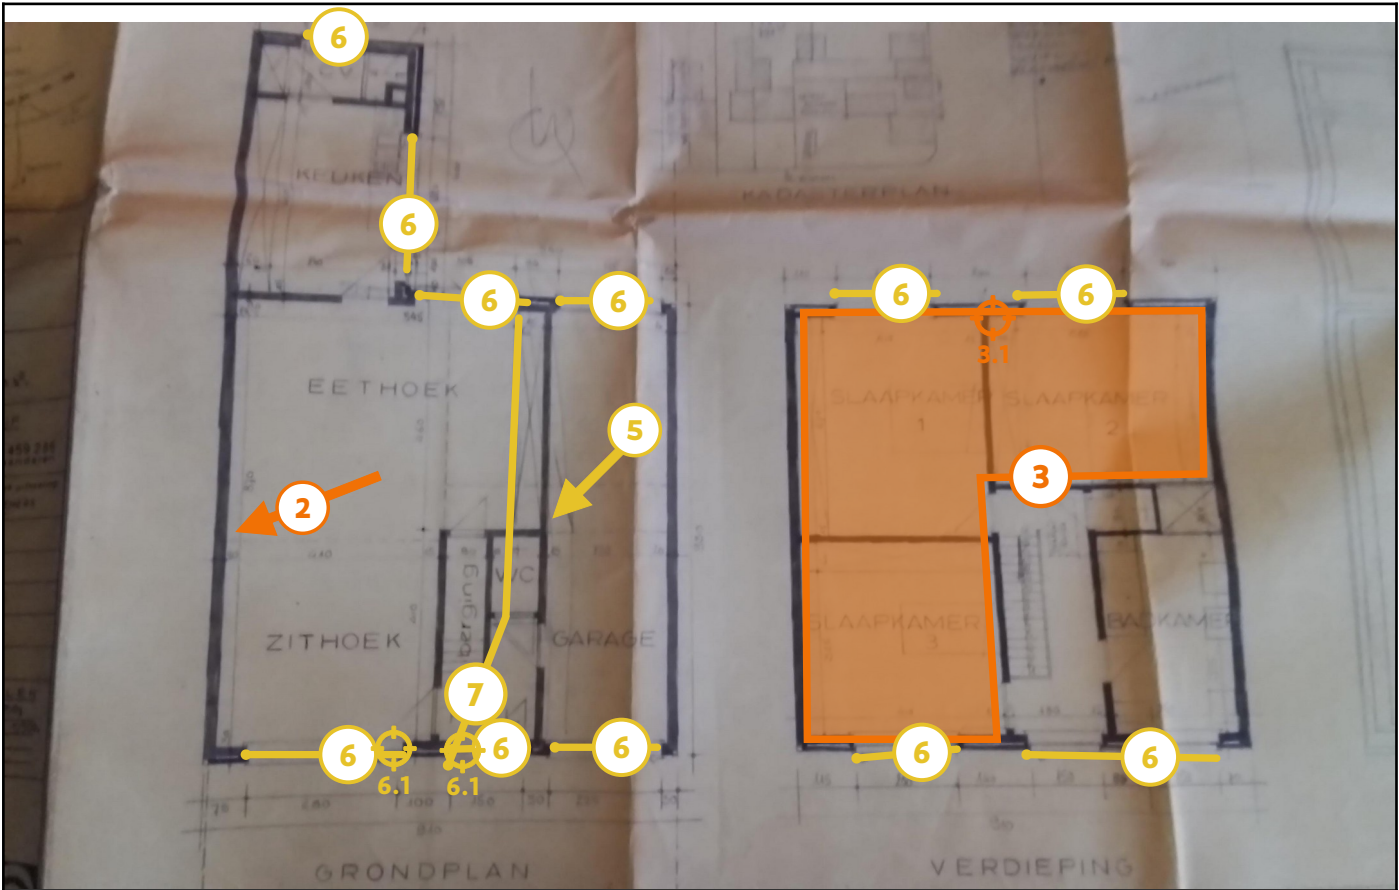
# Plan 1.1: plannen woning

| Beschrijving | Type | Actie |
|---|---|---|
| 7. Verluchting | Asbestmateriaal | Zorgvuldig beheren |

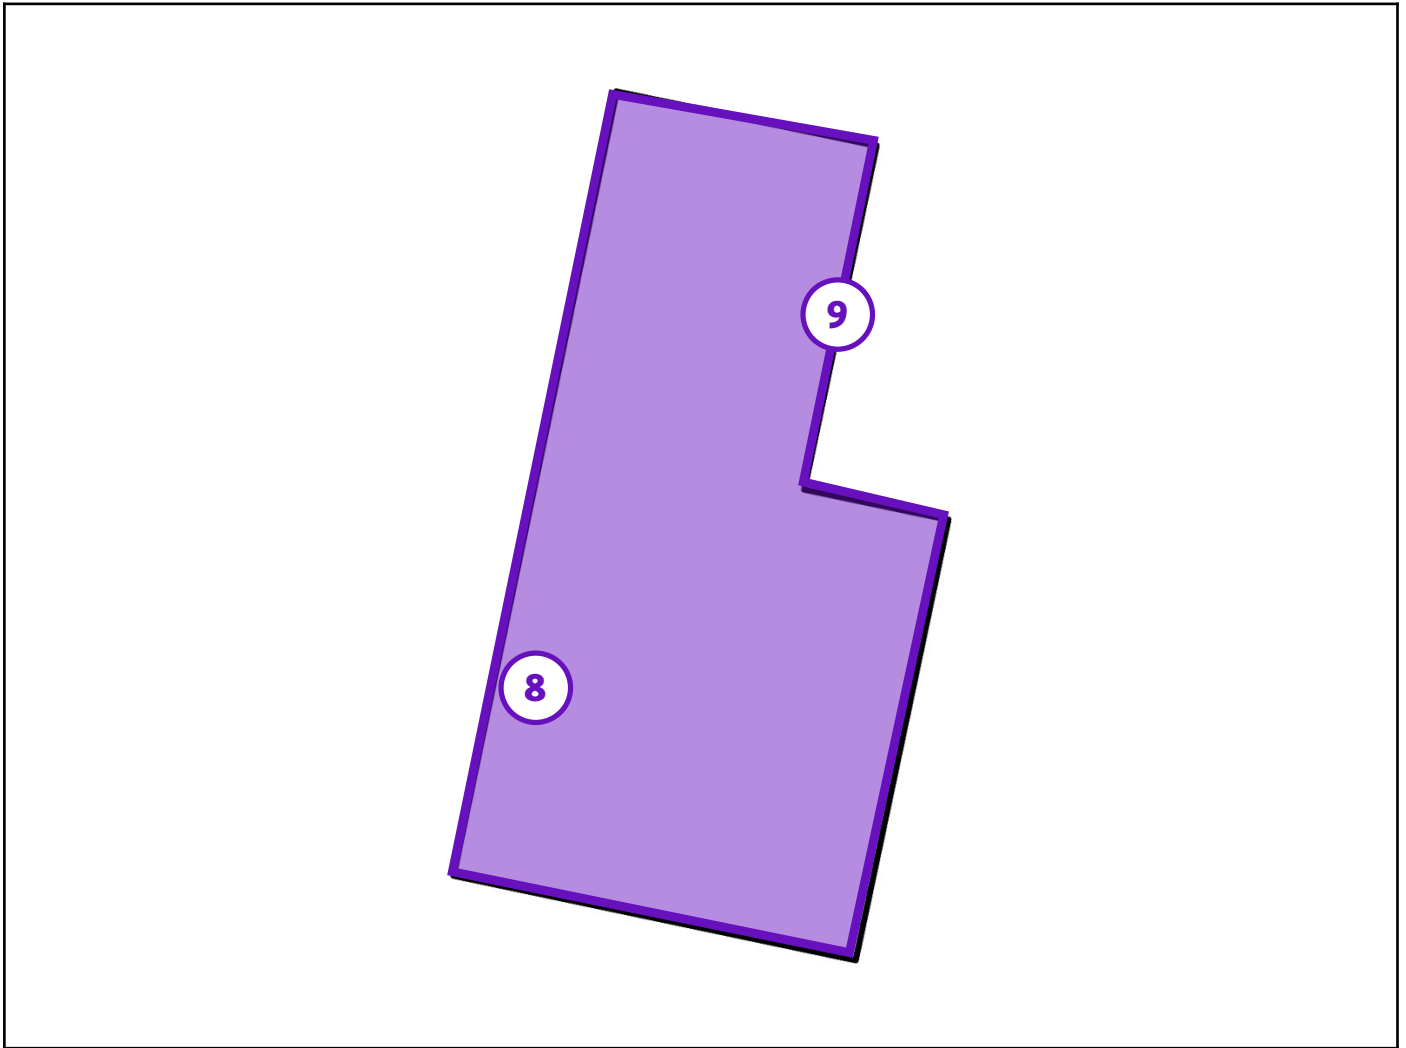
## Plan 1.4: Hoofdgebouw plan

| Beschrijving | Type | Actie |
|---|---|---|
| 9. Onderdak niet waarneembaar | Beperking | - |

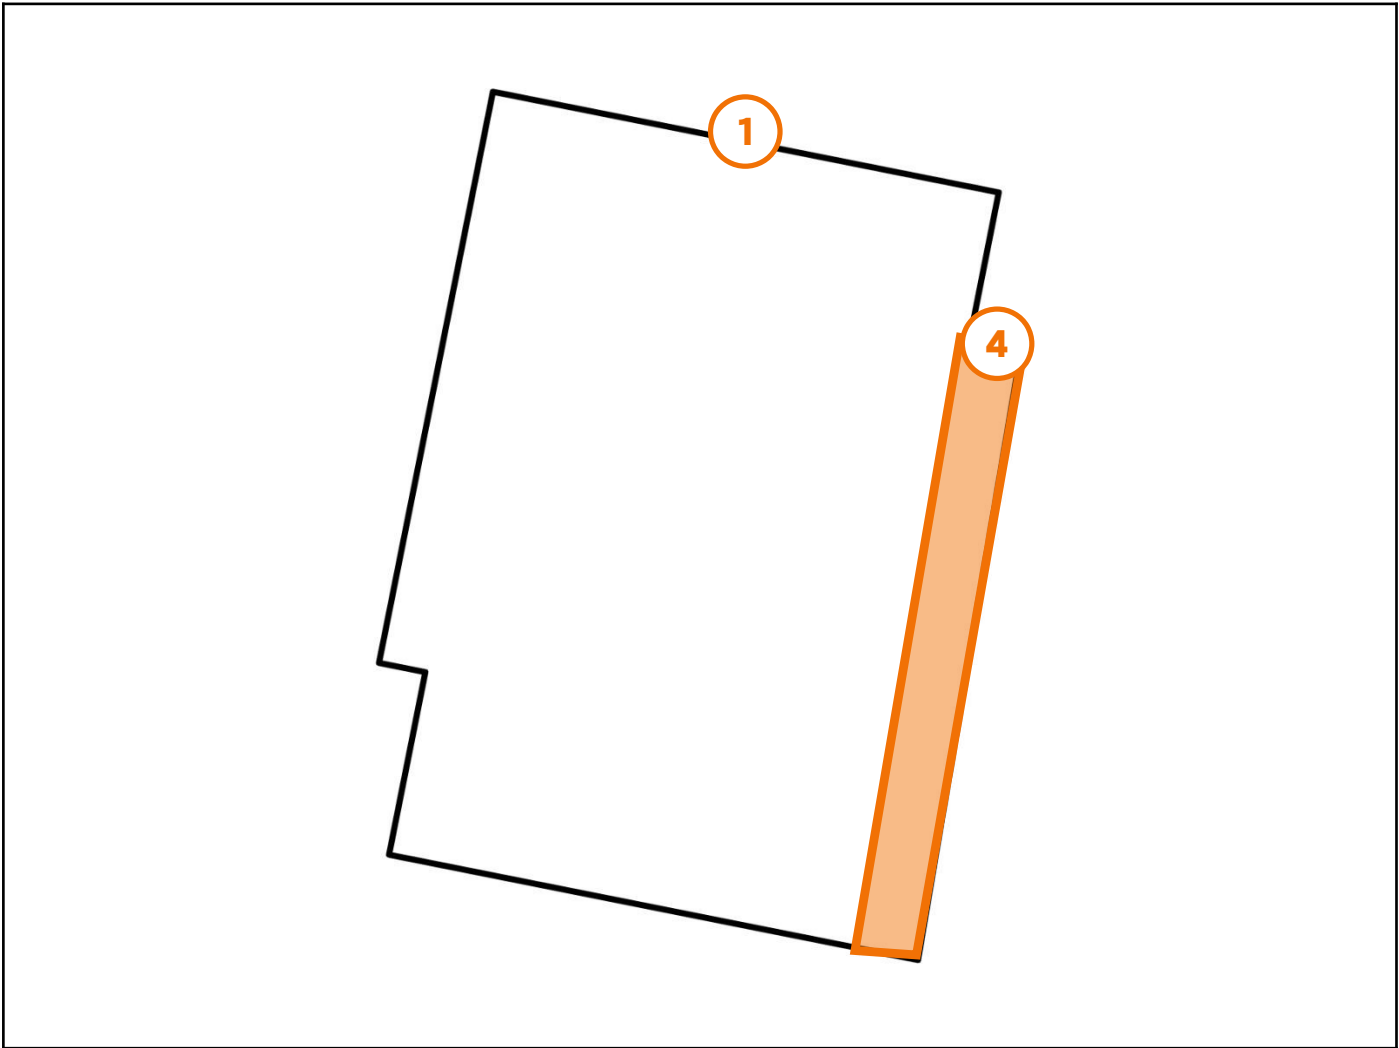
# Plan 2.1: Bijgebouw plan

| Beschrijving | Type | Actie |
|---|---|---|
| 4. Golfplaat | Asbestmateriaal | Verwijderen |

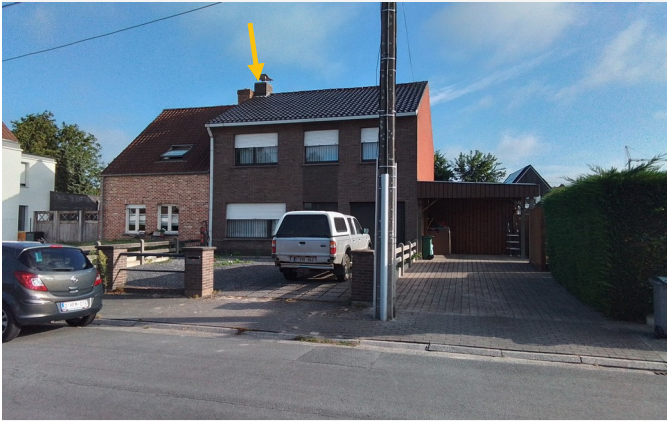
Situeringfoto

| Karakterisatie | Asbest (verdacht) |
| Primaire drager | HVAC infrastructuur en uitrusting |

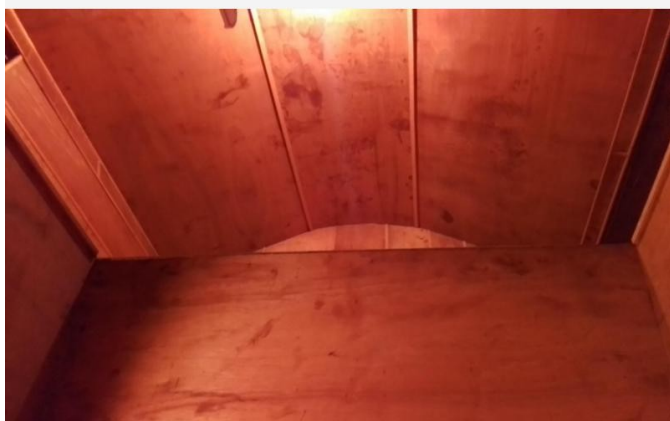
Situeringsfoto

| Primaire drager | Schuin dak |
