# Asbestinventarisatetest

Trompstraat 52B, 9190 Stekene

Attestnummer : 20260829-000050.000

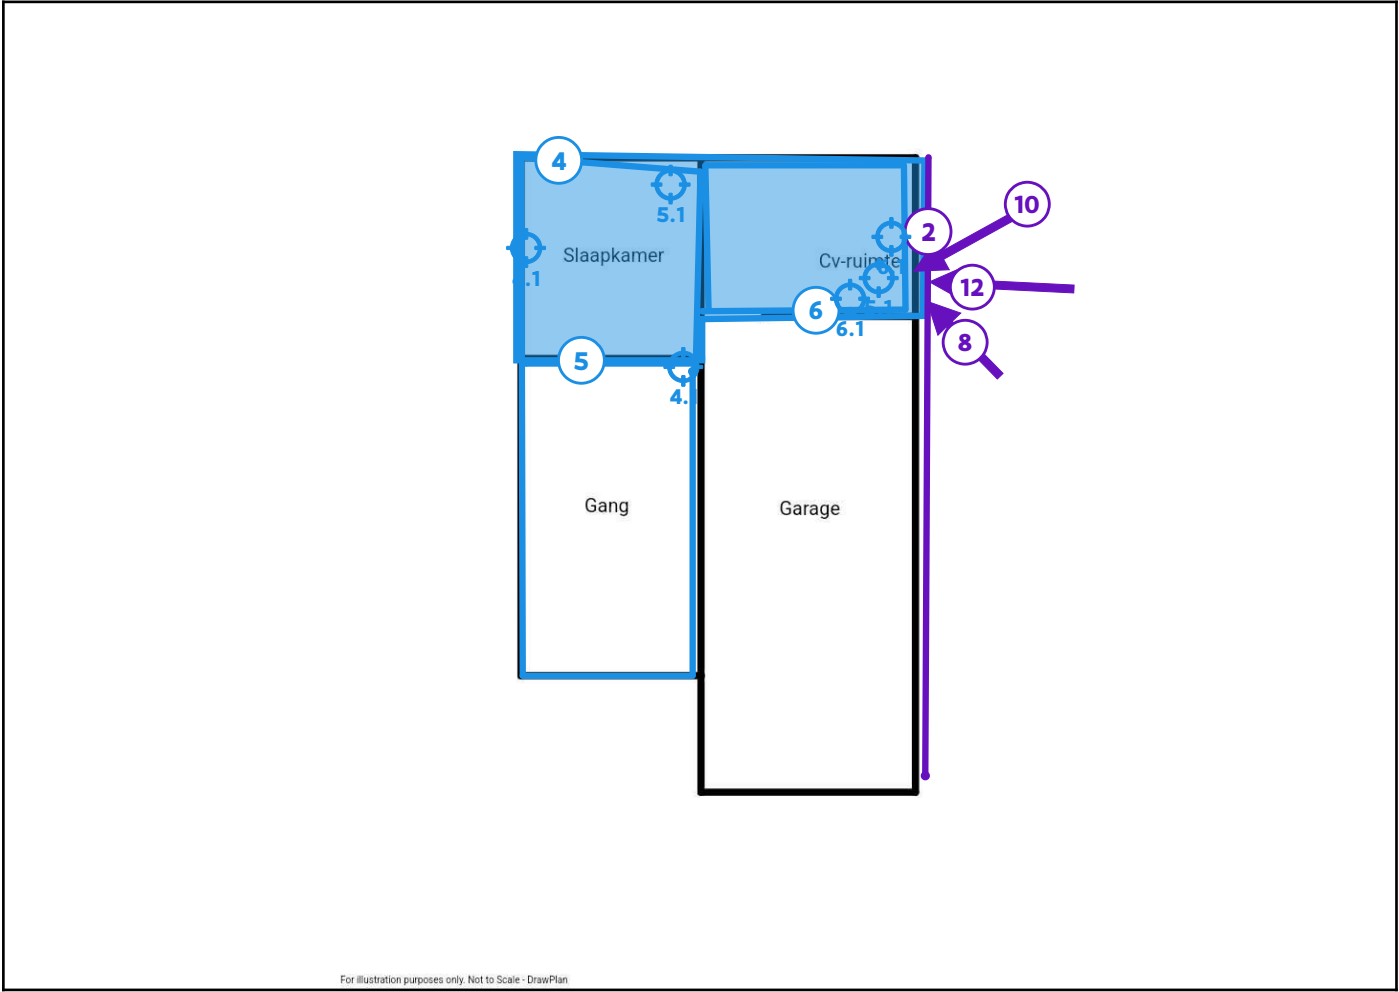
# Plan 1.1: Grondplan

| 12. Rookgaskanaal (niet verdacht). | Overige ruimte of materiaal | - |

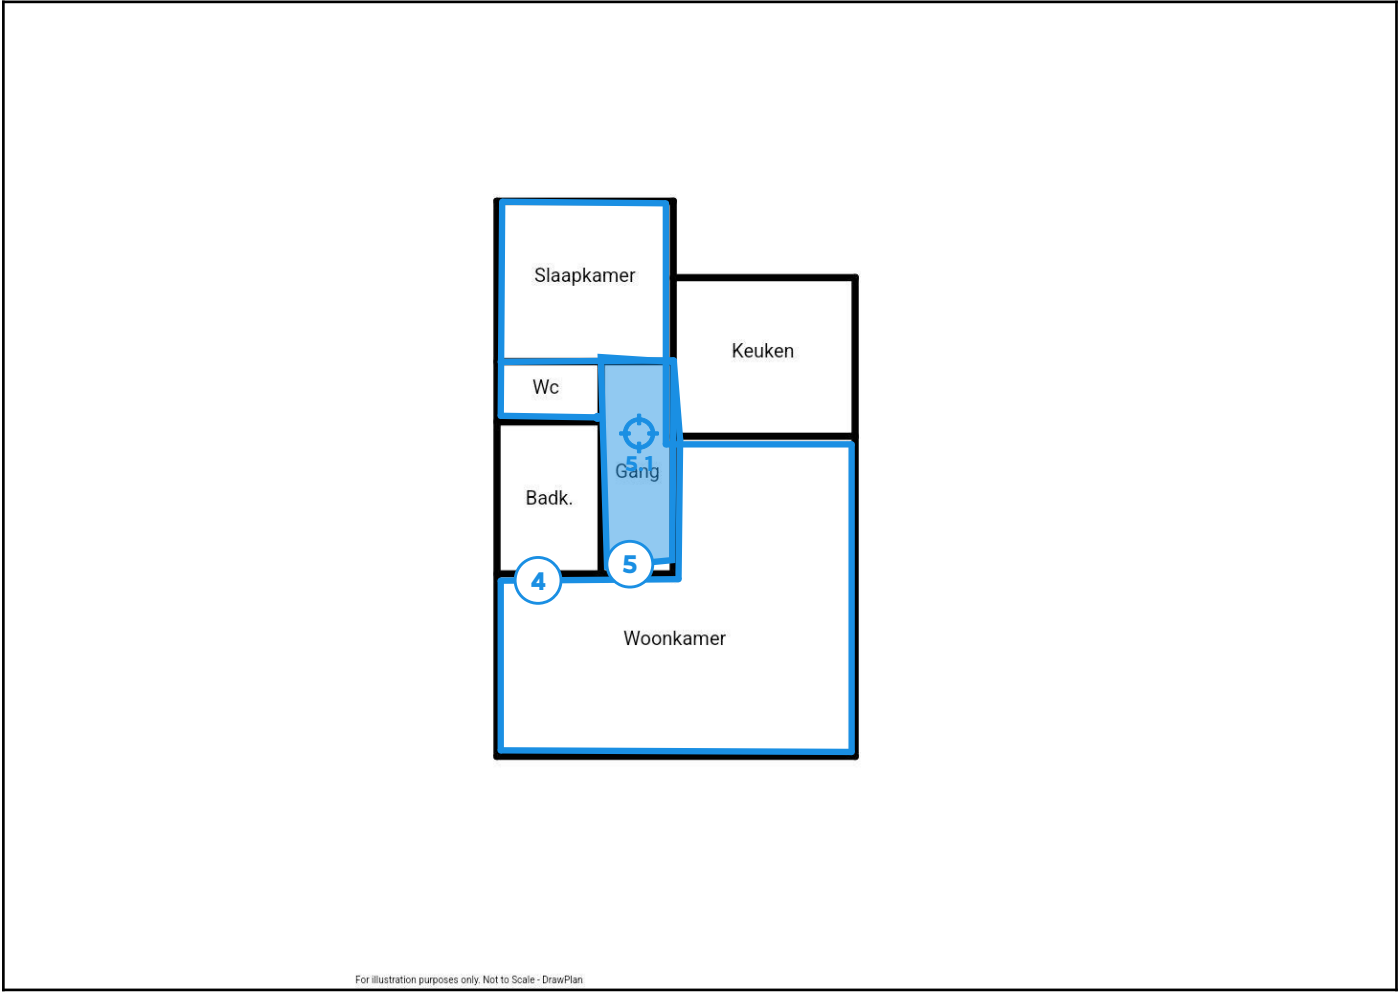
# Plan 1.2: Eerste

| Beschrijving | Type | Actie |
|---|---|---|
| 5.1 Code: 2 | Mengmonster | - |

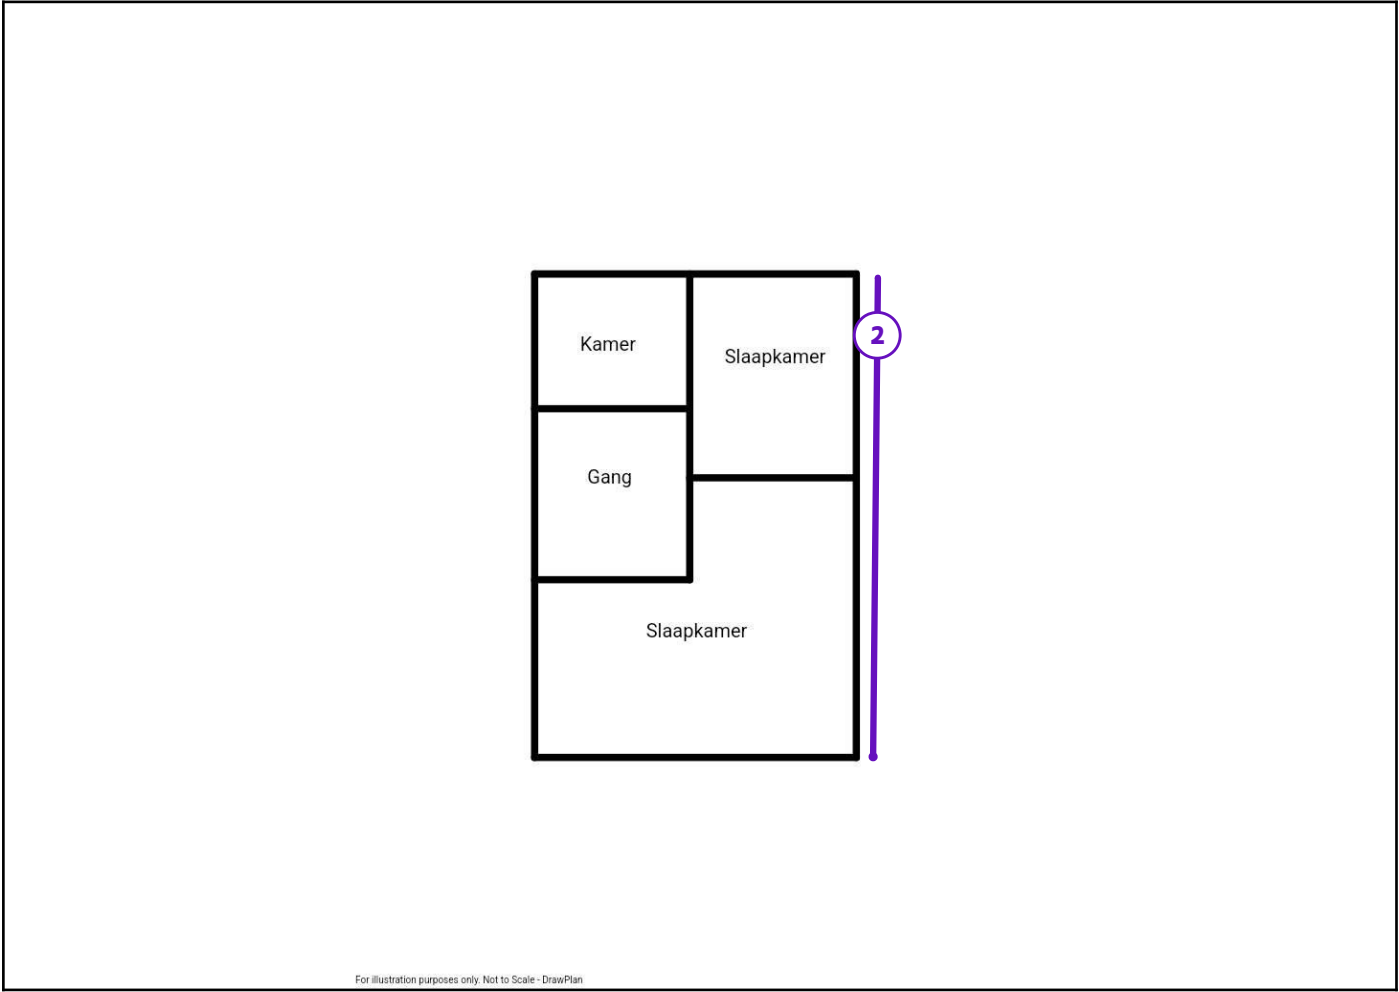
# Plan 1.3: Tweede

| Beschrijving | Type | Actie |
|---|---|---|
| 9. dakbedekking = dakpannen | Overige ruimte of materiaal | - |

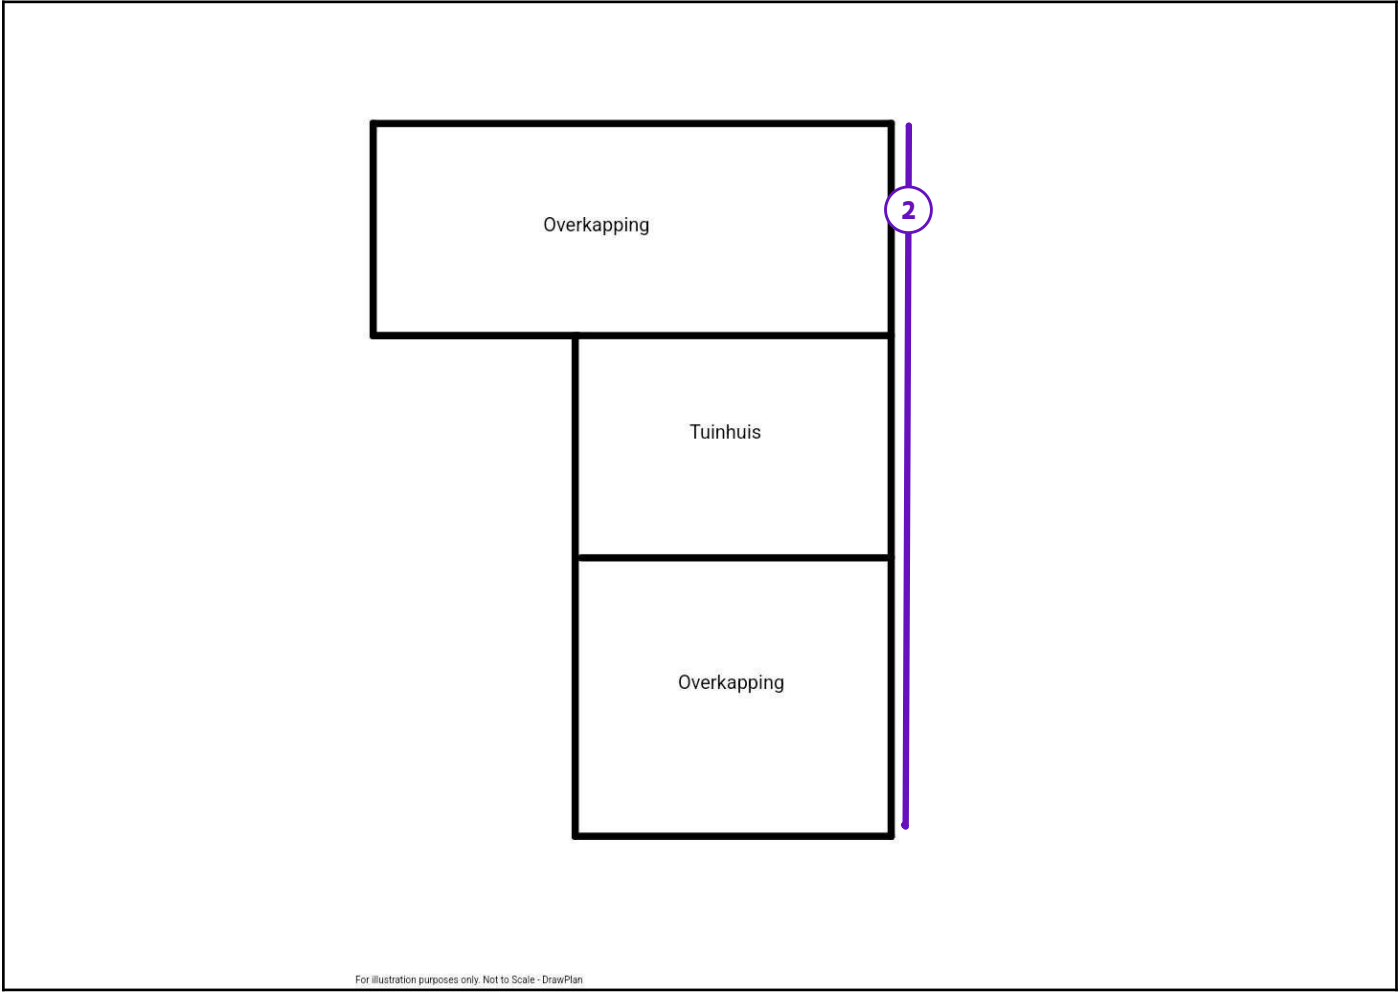
# Plan 2.1: Grondplan

| Beschrijving | Type | Actie |
|---|---|---|
| 2. zijgevel met buurman niet zichtbaar. | Beperking | - |
