# Asbestinventarisatetest

J. Bogemansstraat 35, 1780 Wemmel

Attestnummer : **20260713-000401.000**

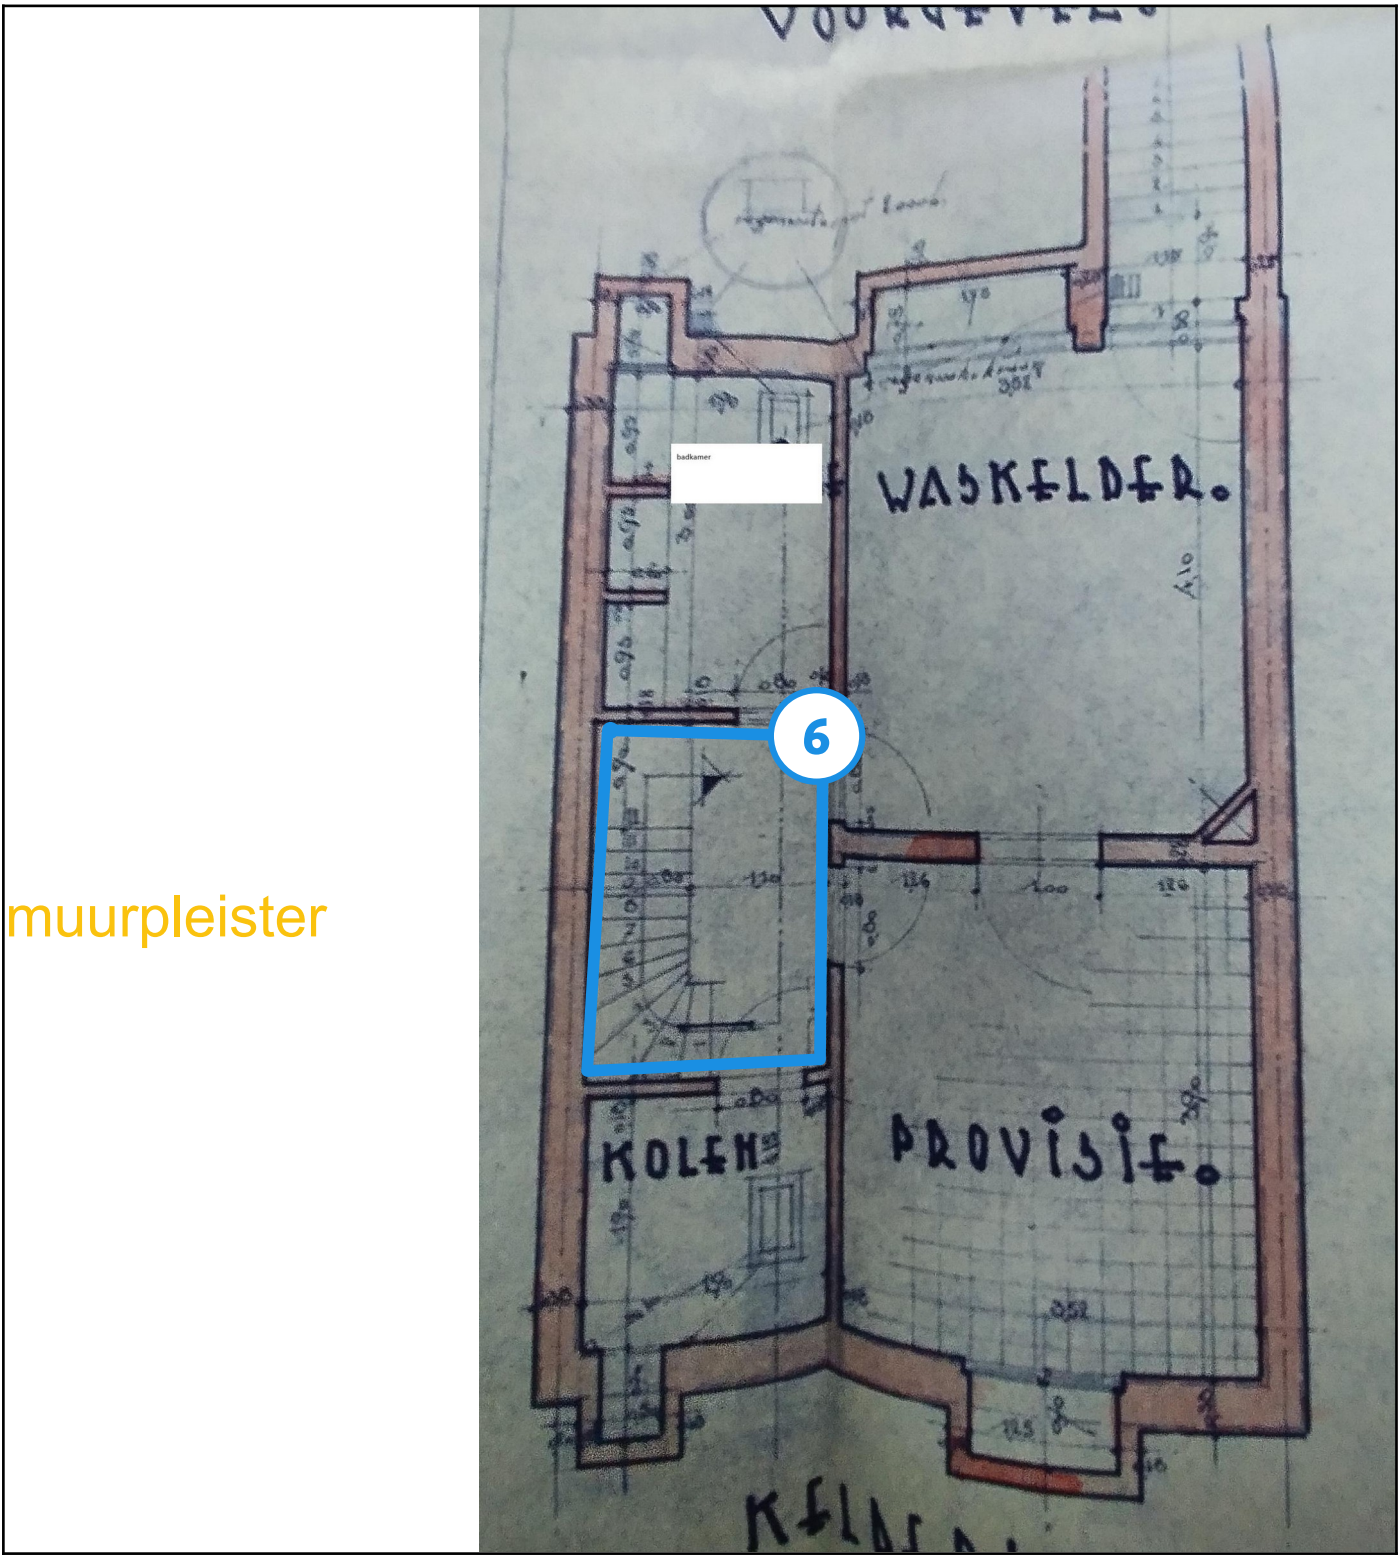
Plan 1.1: Plan kelder

muurpleister

| Beschrijving | Type | Actie |
|---|---|---|
| 6. Muurpleister | Geen asbest | - |

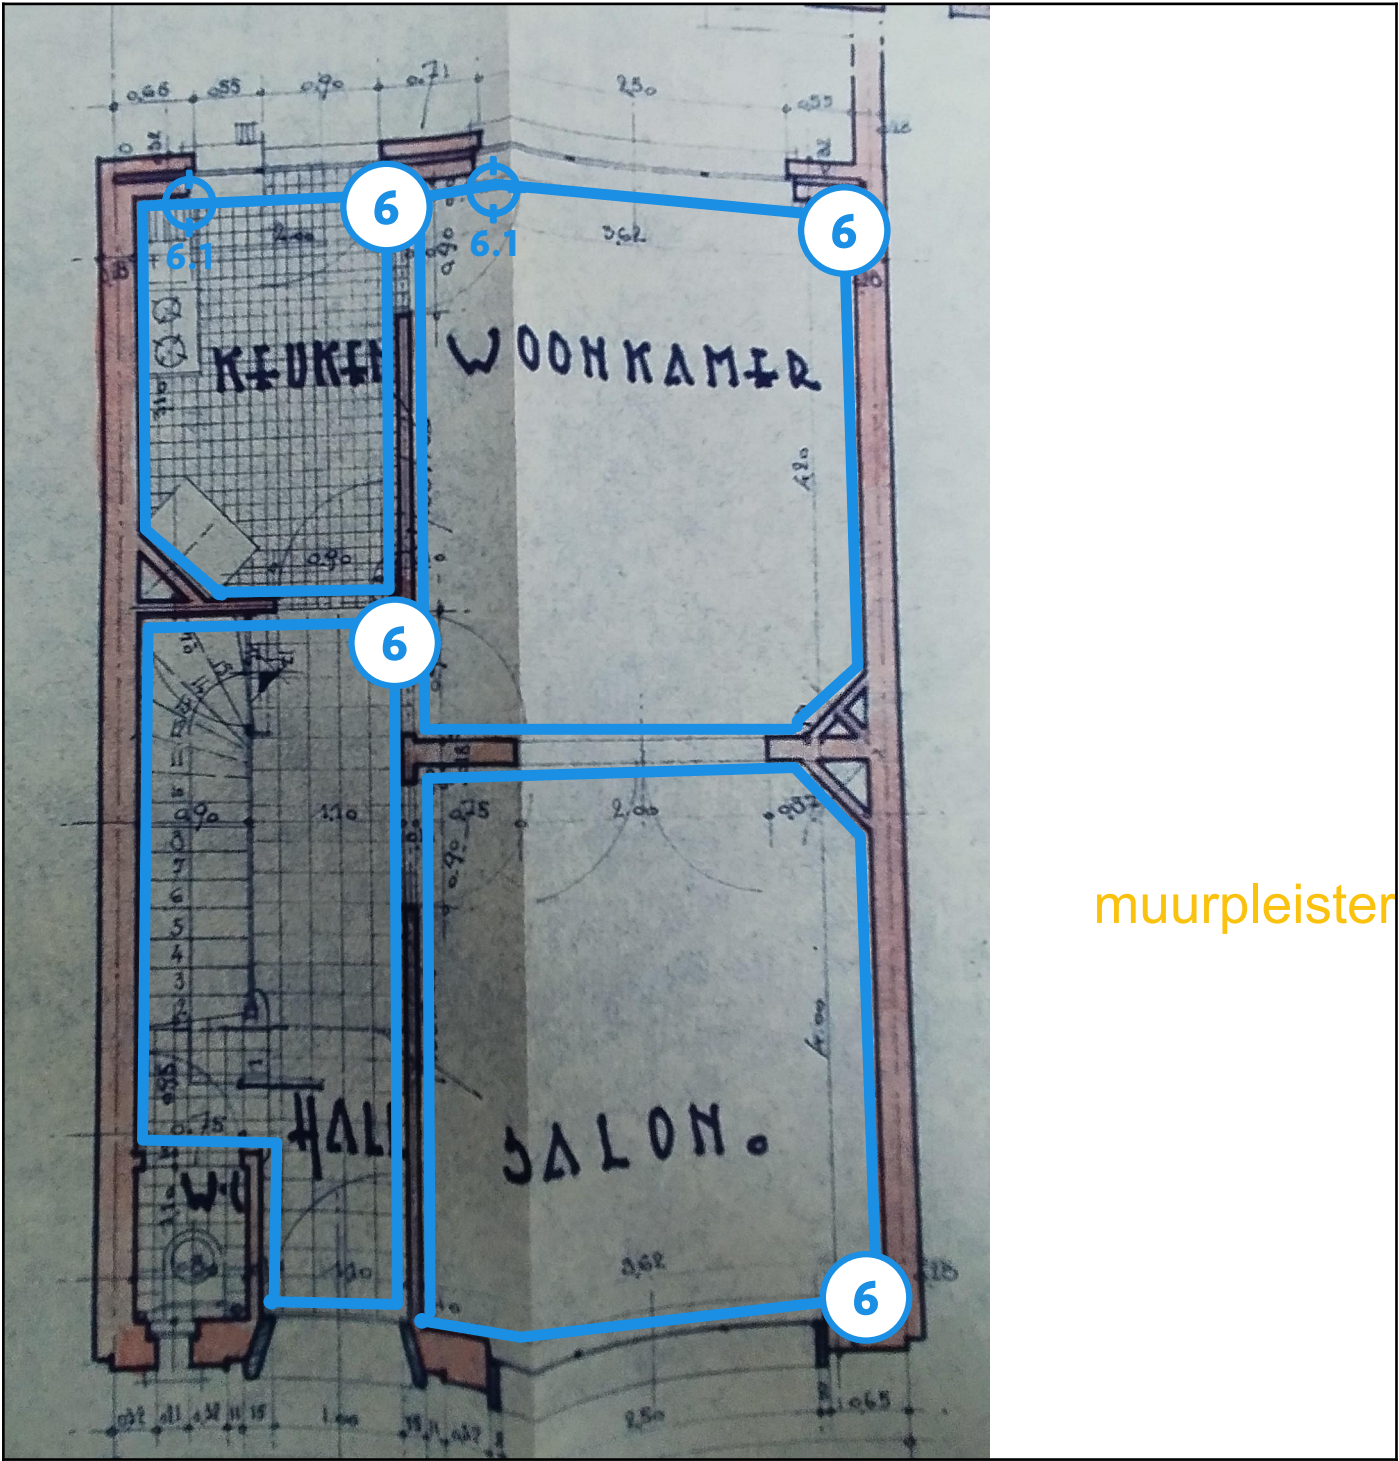
Plan 1.2: Plan woning glv

| Beschrijving | Type | Actie |
|---|---|---|
| 6. Muurpleister | Geen asbest | - |
| 6.1 Code: 001 | Mengmonster | - |

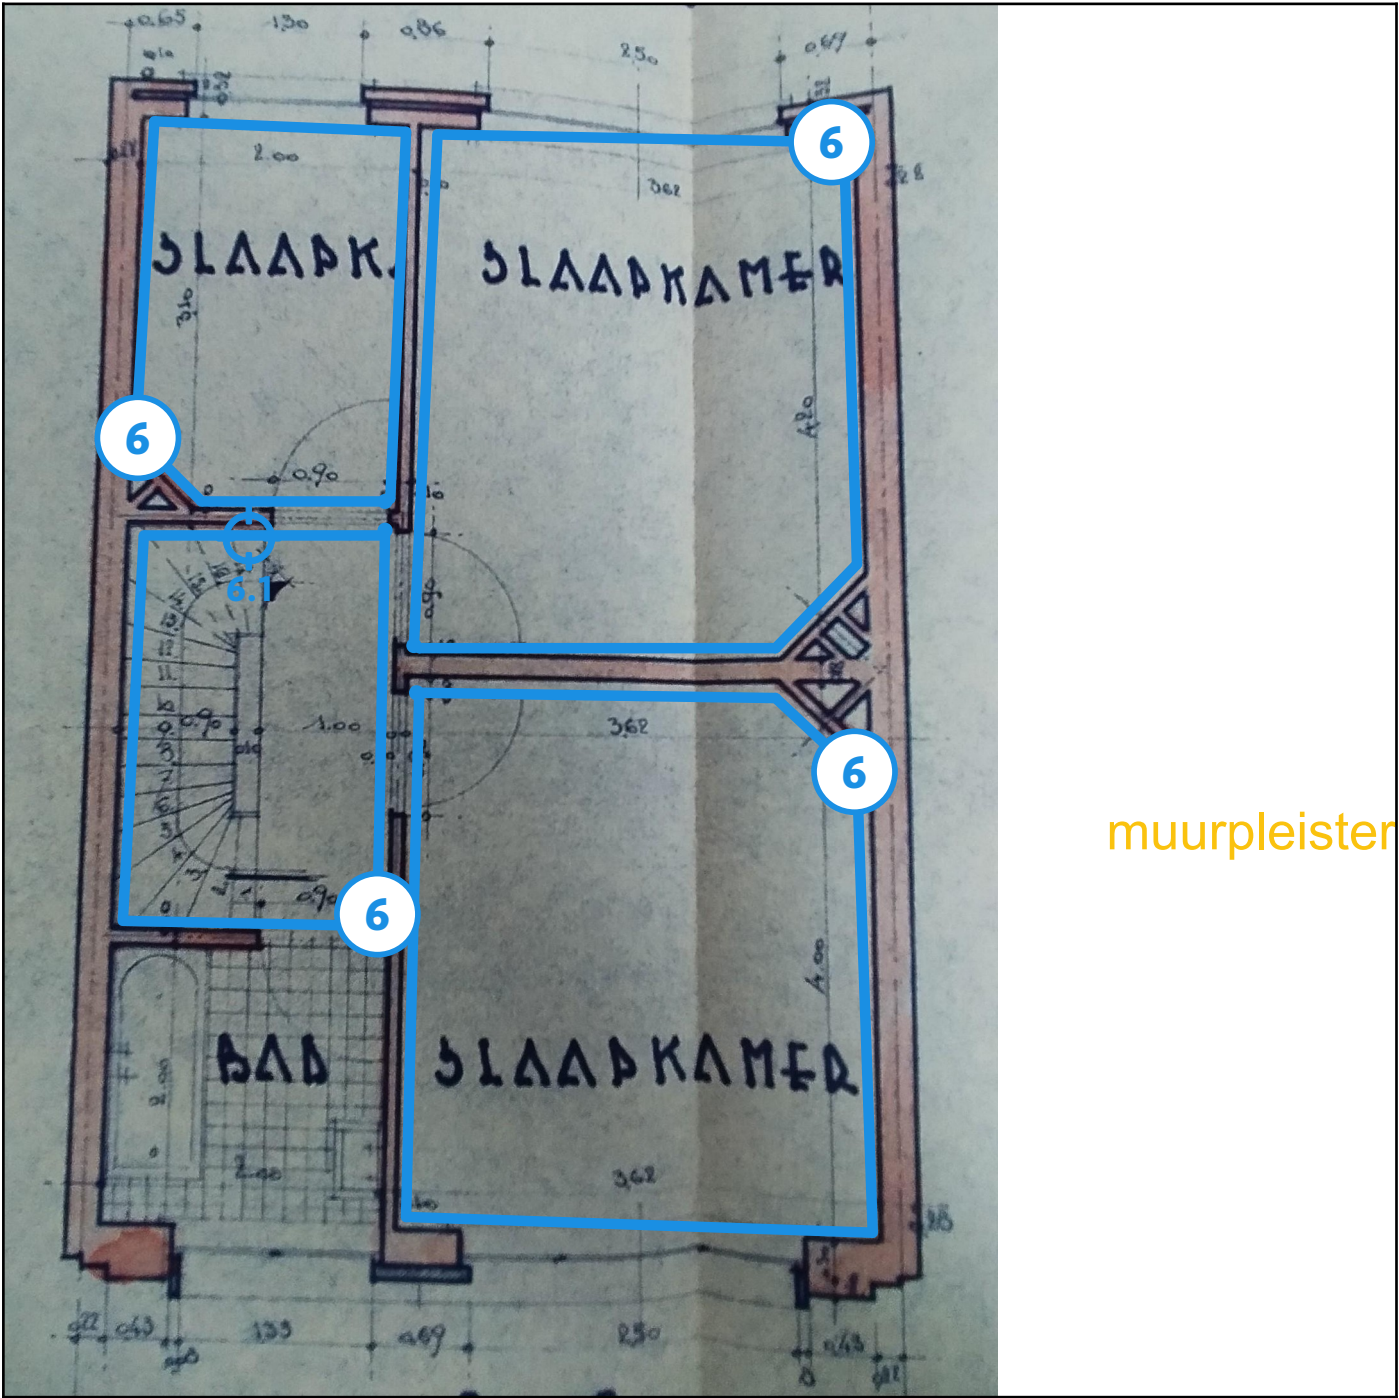
# Plan 1.3: Plan woning V+1

muurpleister

| Beschrijving | Type | Actie |
|---|---|---|
| 6. Muurpleister | Geen asbest | - |
| 6.1 Code: 001 | Mengmonster | - |

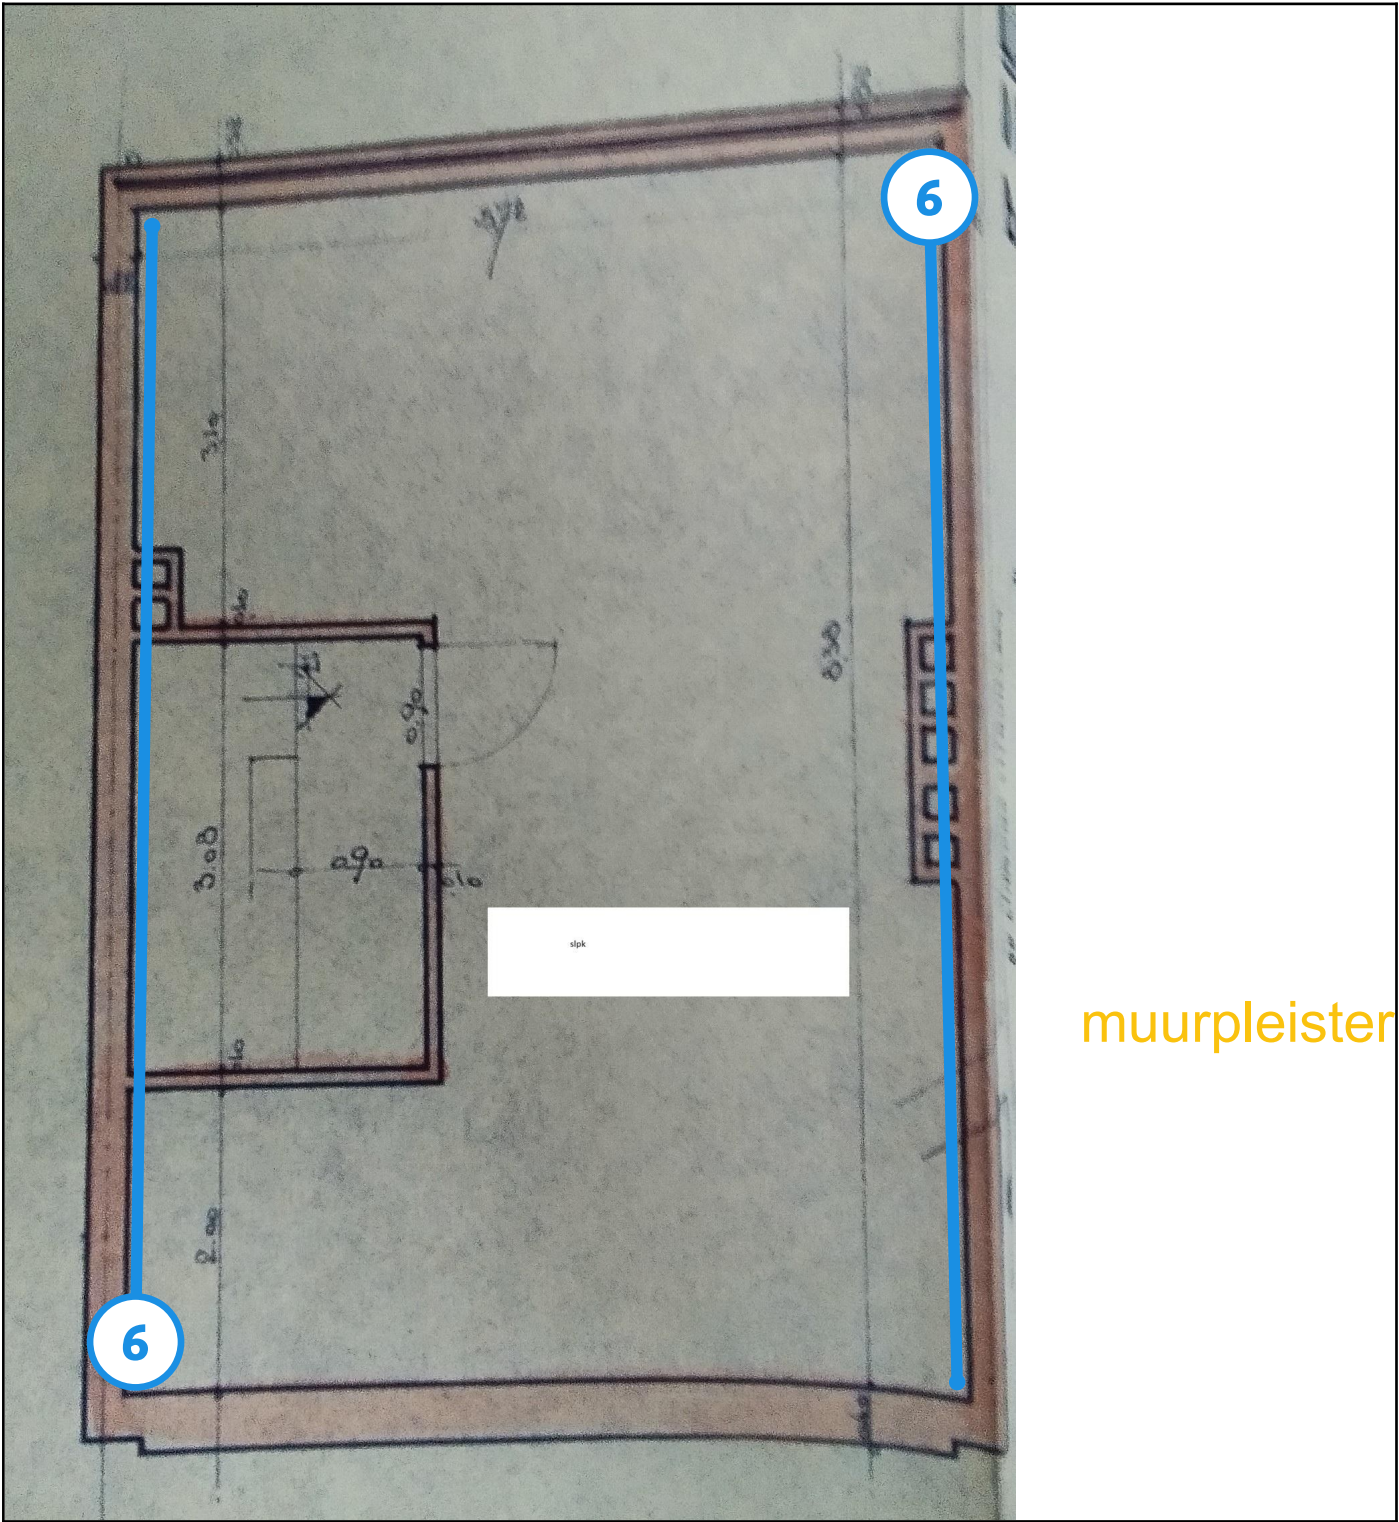
Plan 1.4: Plan woning V+2

| Beschrijving | Type | Actie |
|---|---|---|
| 6. Muurpleister | Geen asbest | - |

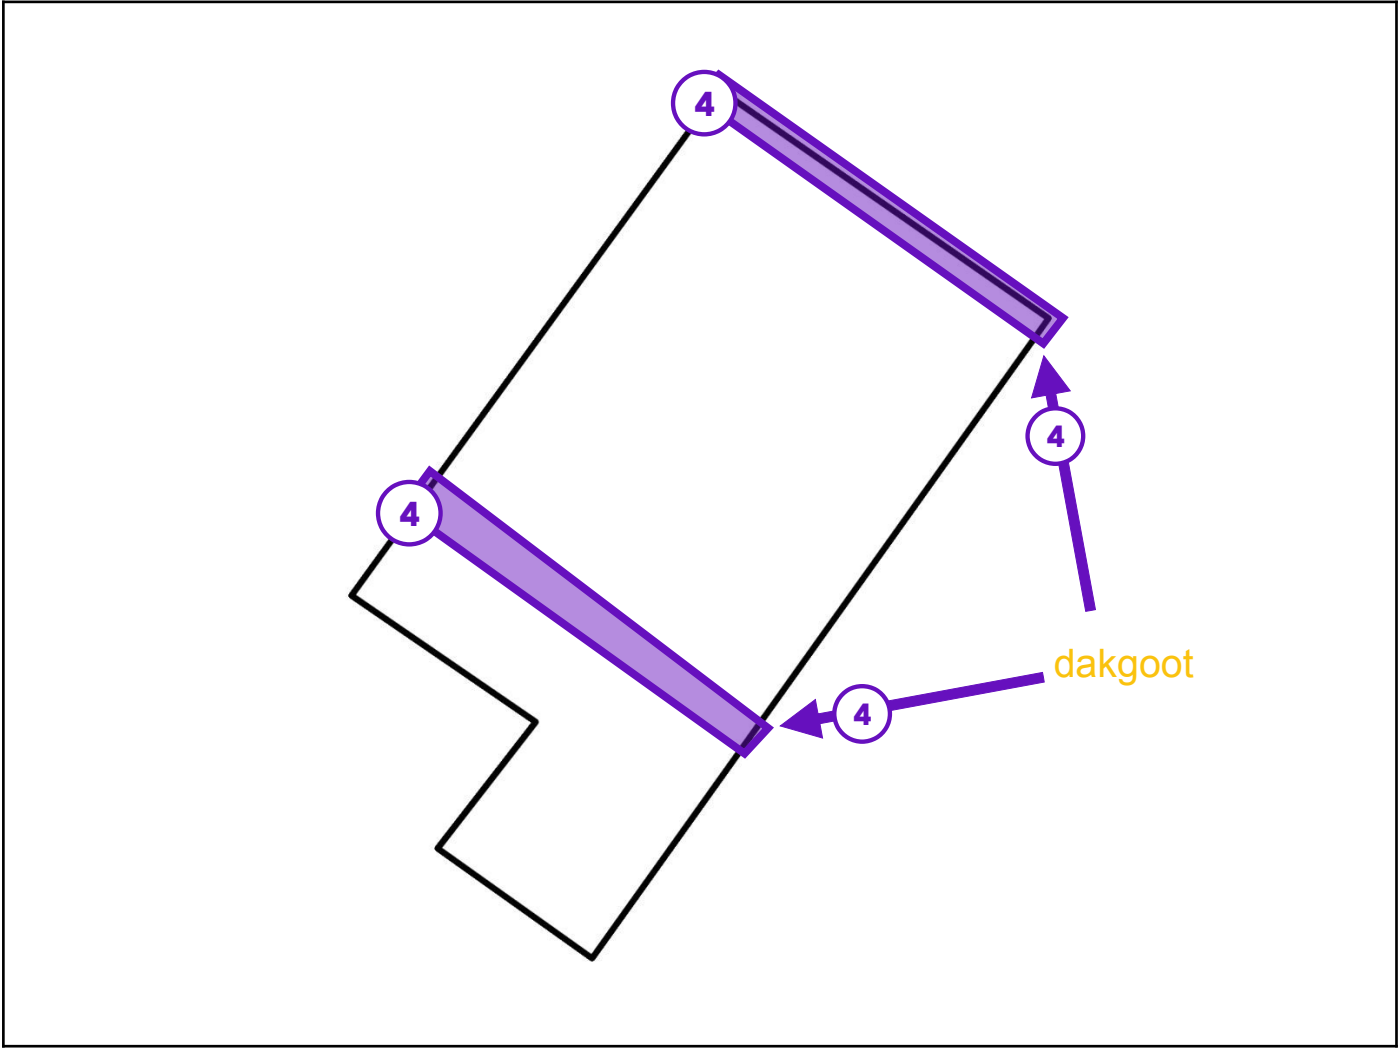
# Plan 1.6: Woning plan

| Beschrijving | Type | Actie |
|---|---|---|
| 4. Dakgoot bevat niet asbestverdachte laag | Advies | - |

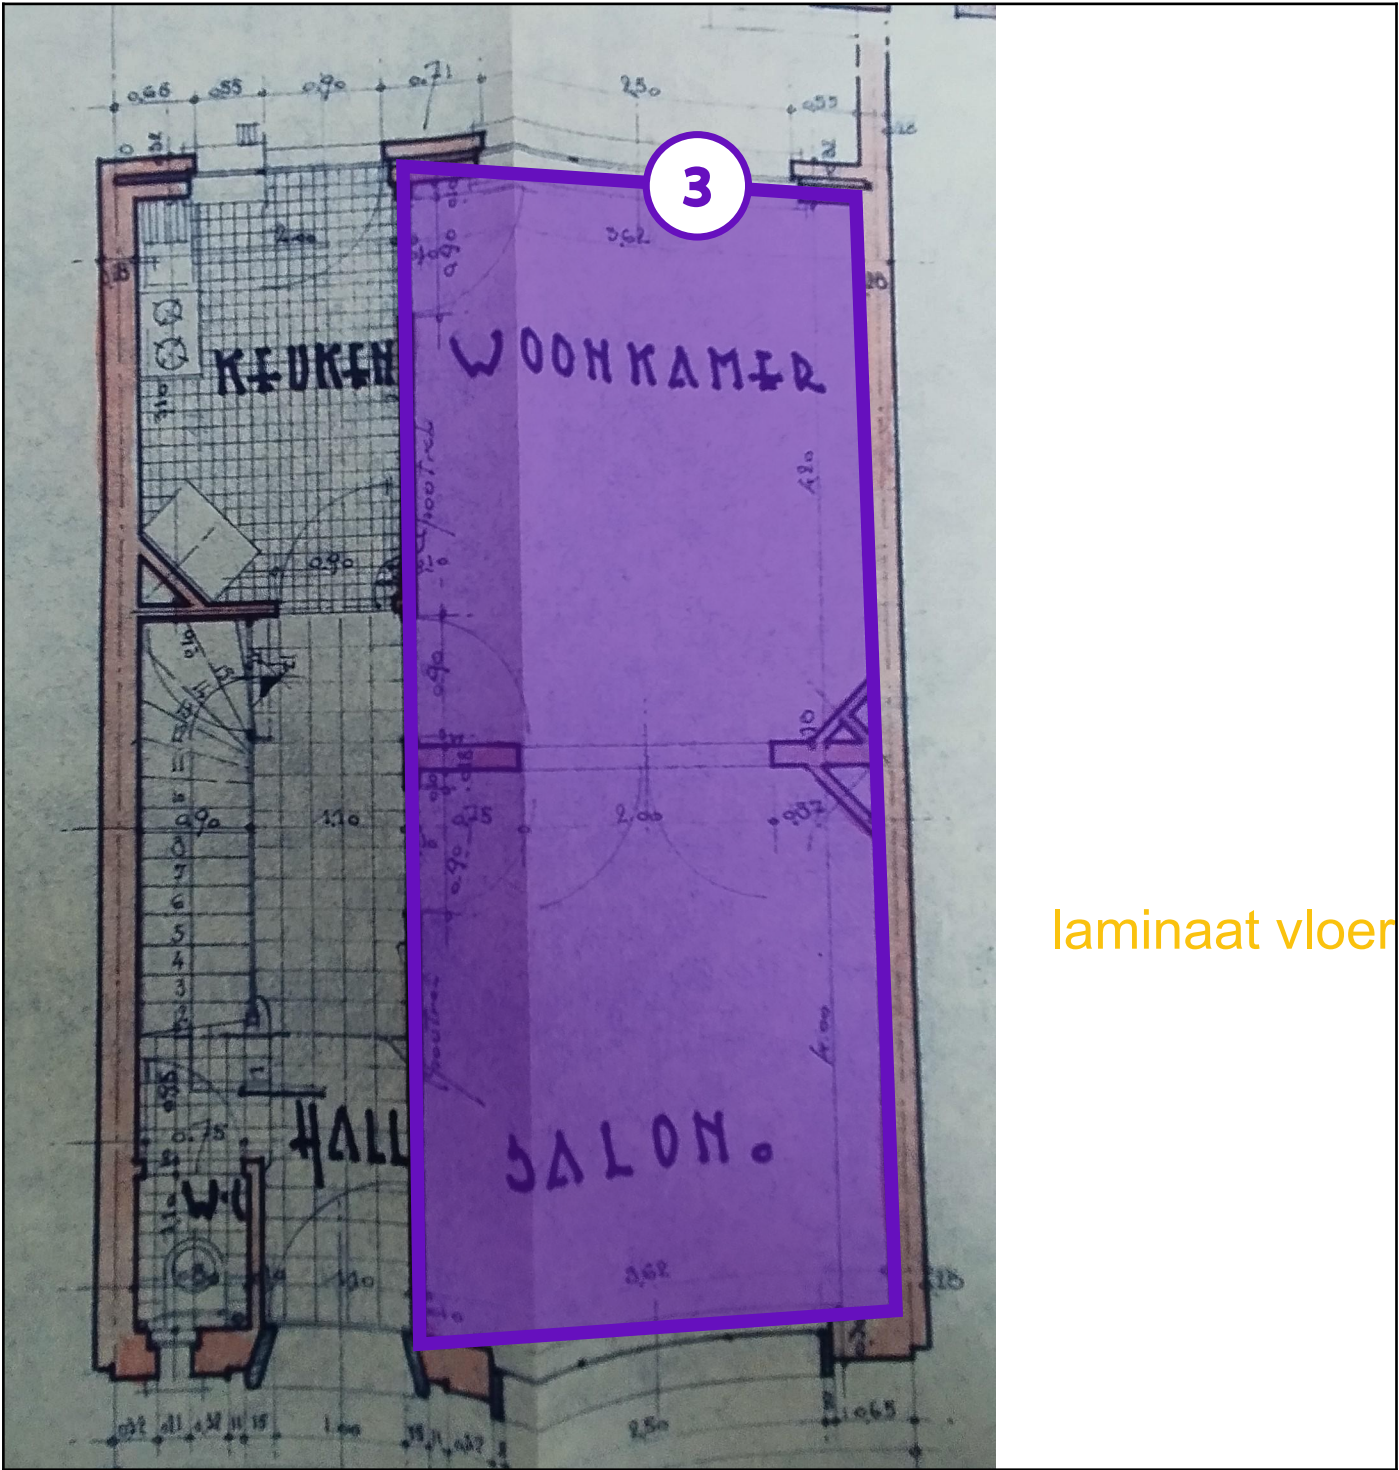
Plan 1.8: Plan woning glv

laminaat vloer

| Beschrijving | Type | Actie |
|---|---|---|
| 3. Laminaat vloer | Advies | - |

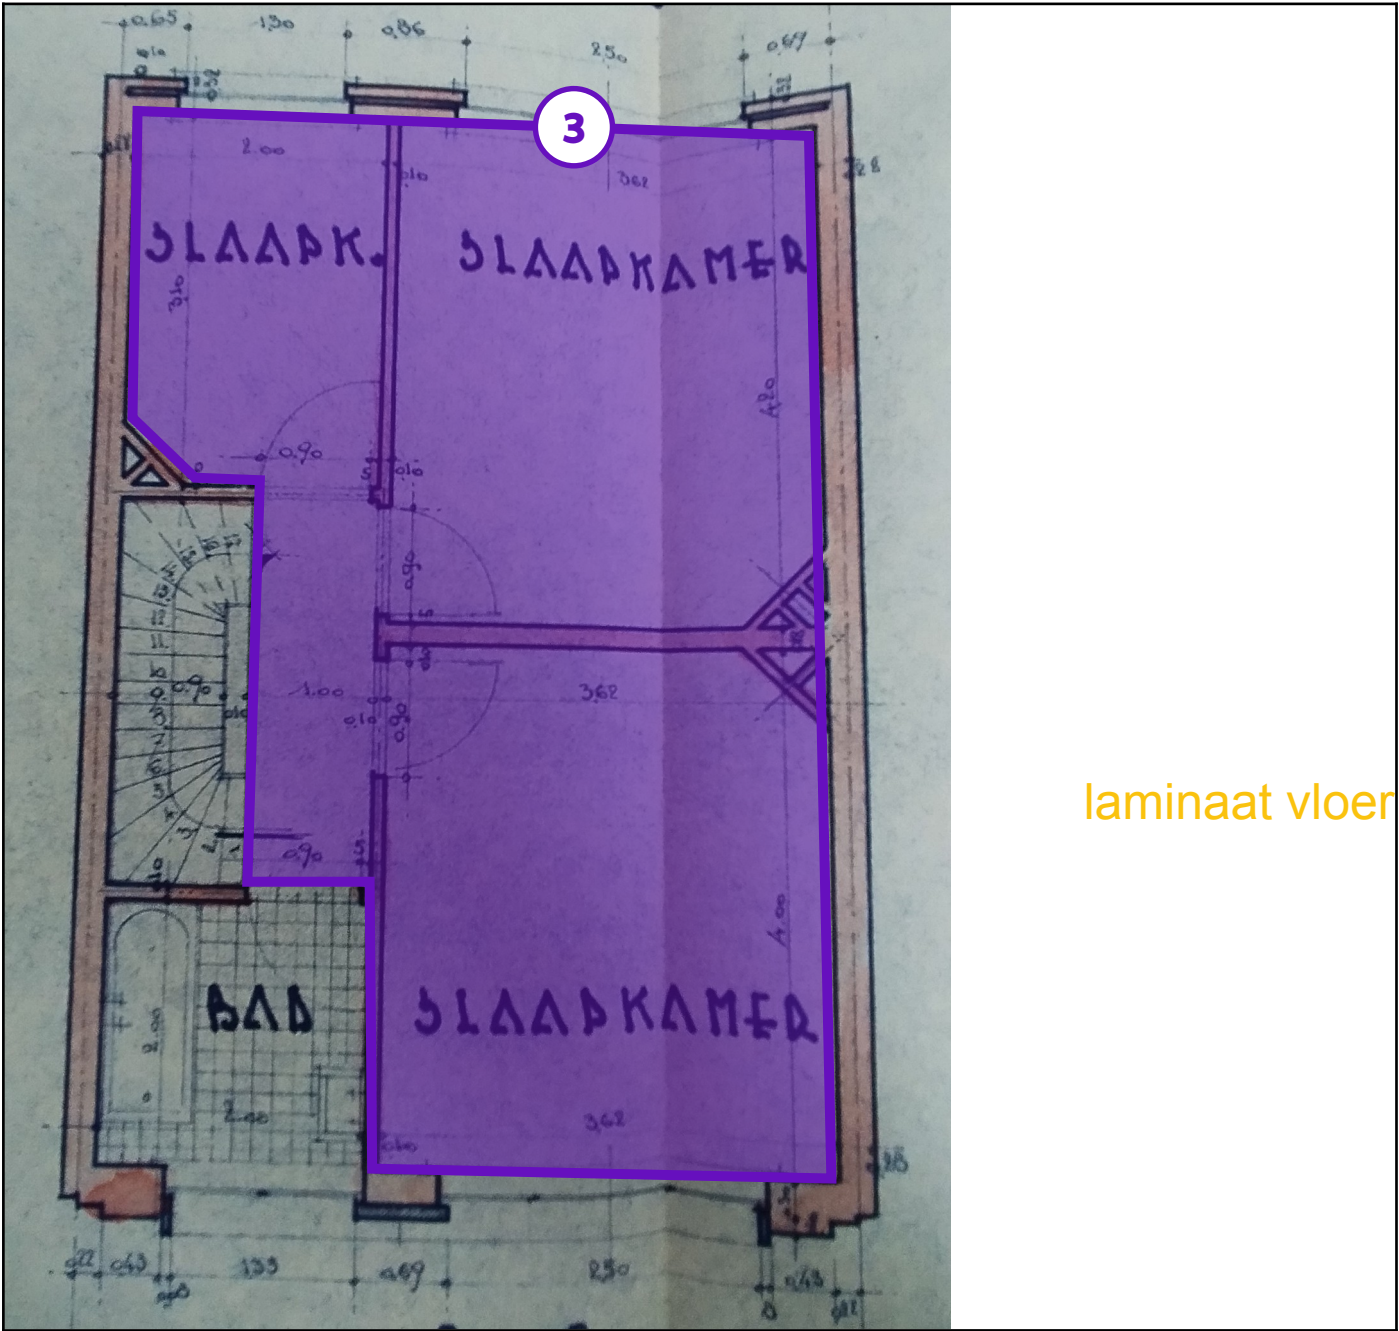
# Plan 1.9: Plan woning V+1

| Beschrijving | Type | Actie |
|---|---|---|
| 3. Laminaat vloer | Advies | - |

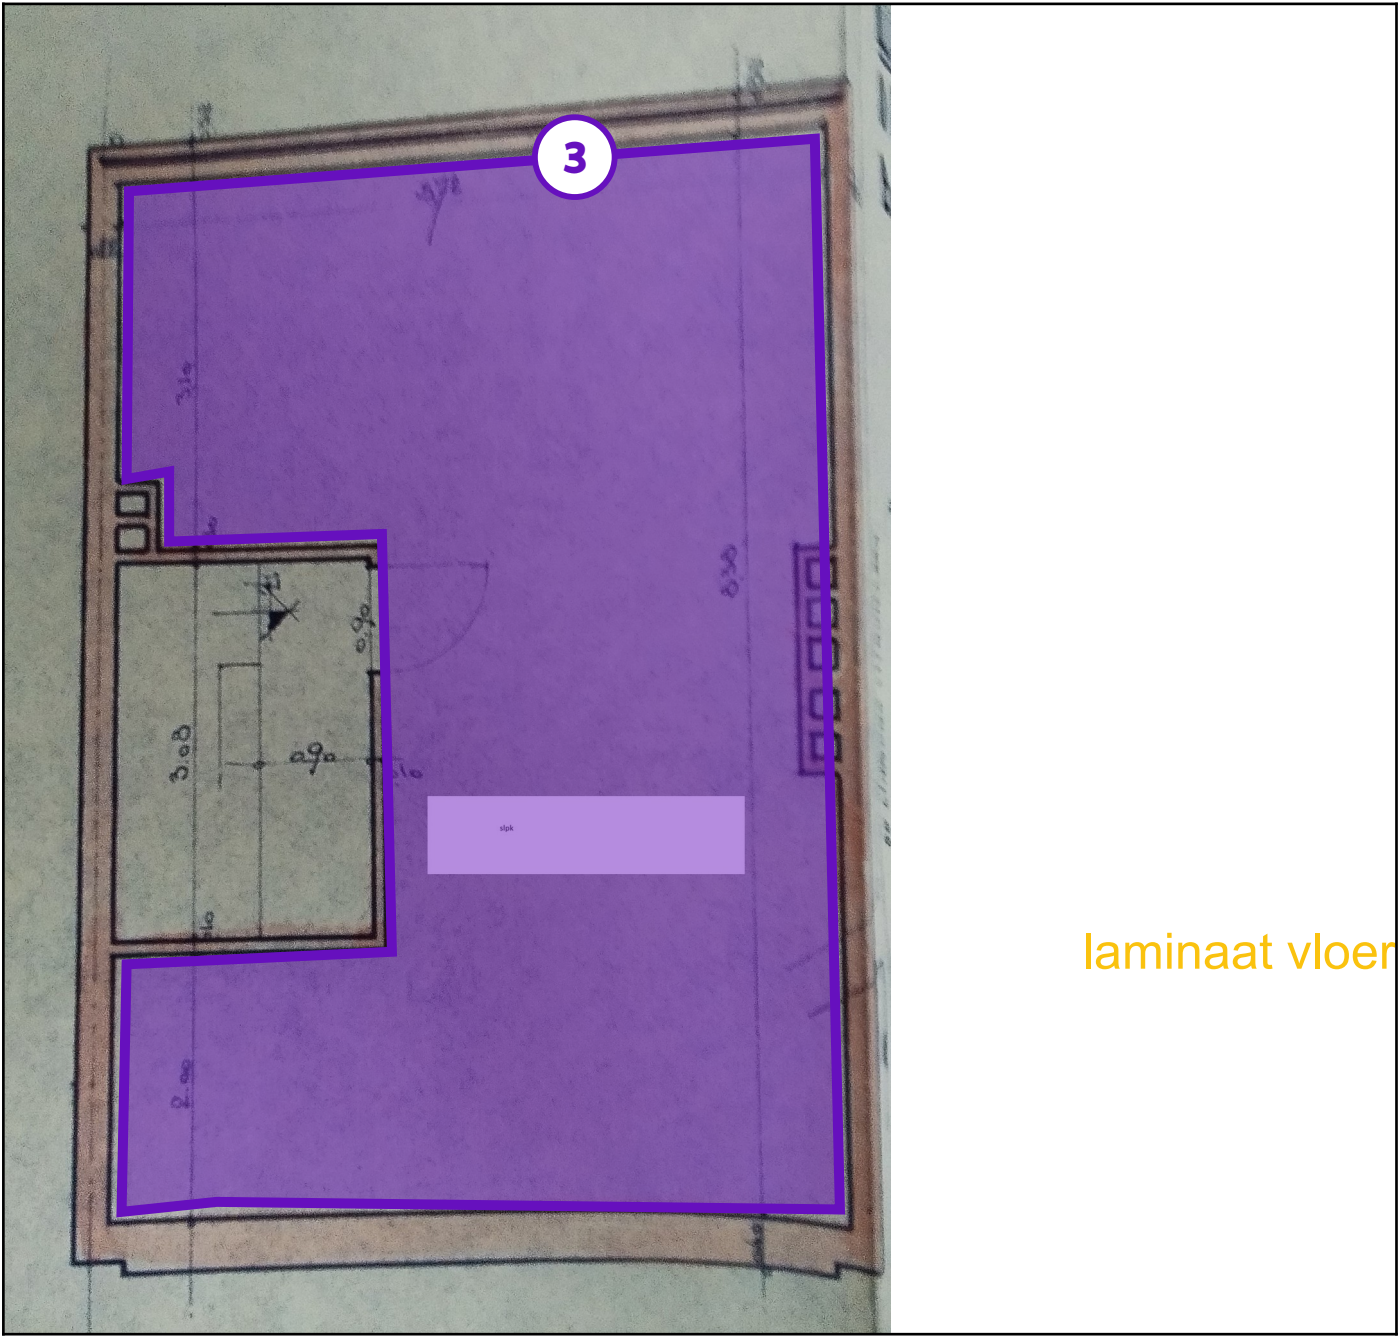
# Plan 1.10: Plan woning V+2

laminaat vloer

| Beschrijving | Type | Actie |
|---|---|---|
| 3. Laminaat vloer | Advies | - |

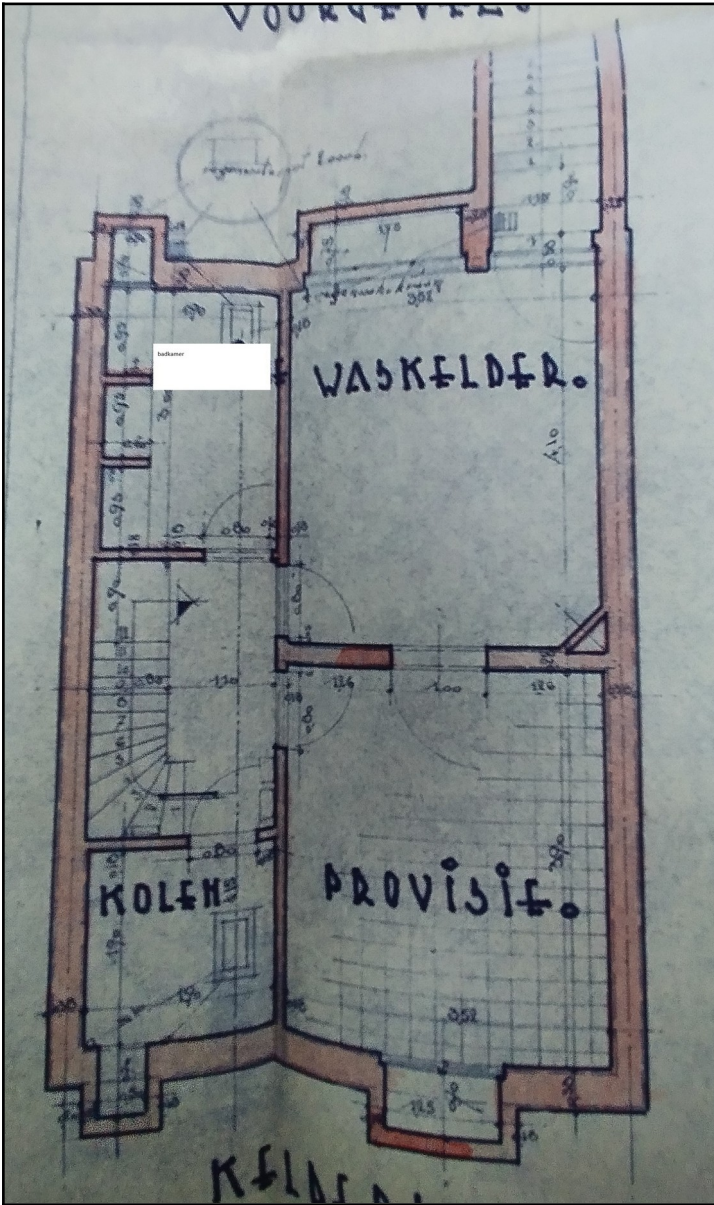
# Plan 1.12: Plan kelder

geen plafondpleister zichtbaar

| Beschrijving | Type | Actie |
|---|---|---|
| 7. Plafondpleister | Geen asbest | - |

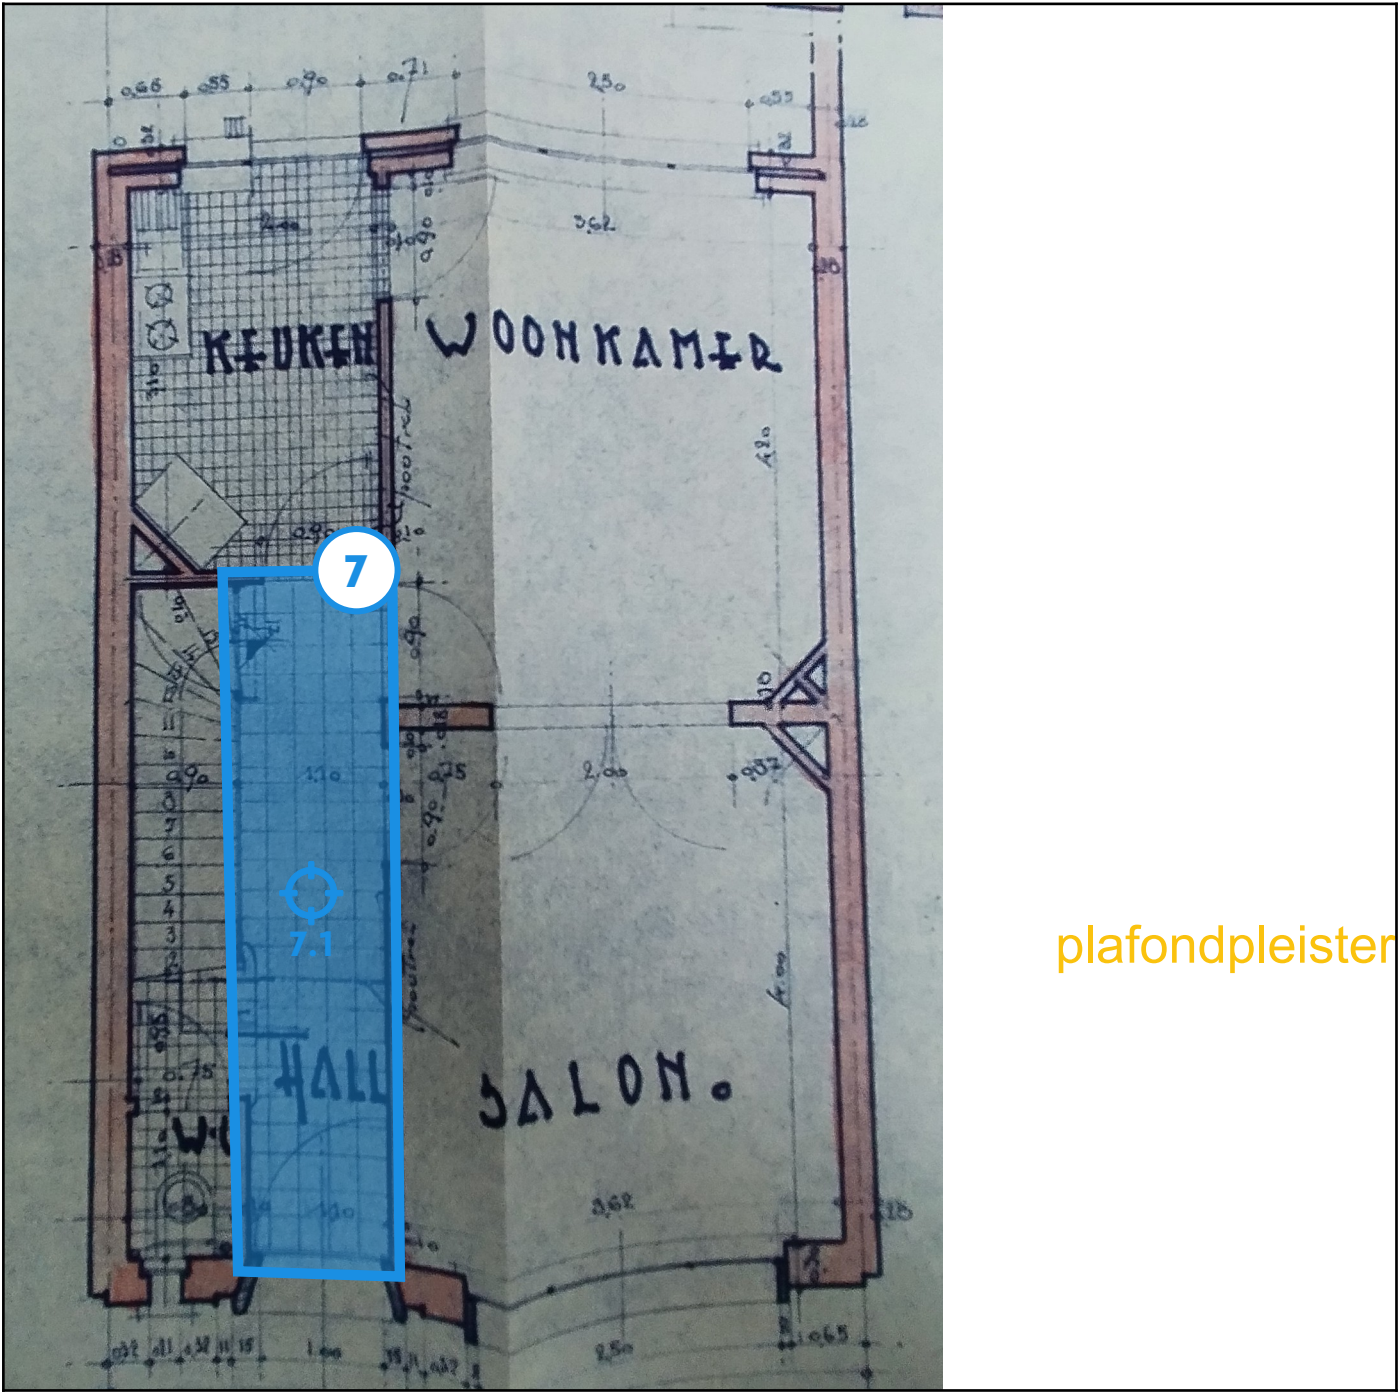
Plan 1.13: Plan woning glv

plafondpleister

| Beschrijving | Type | Actie |
|---|---|---|
| 7.1 Code: 002 | Mengmonster | - |

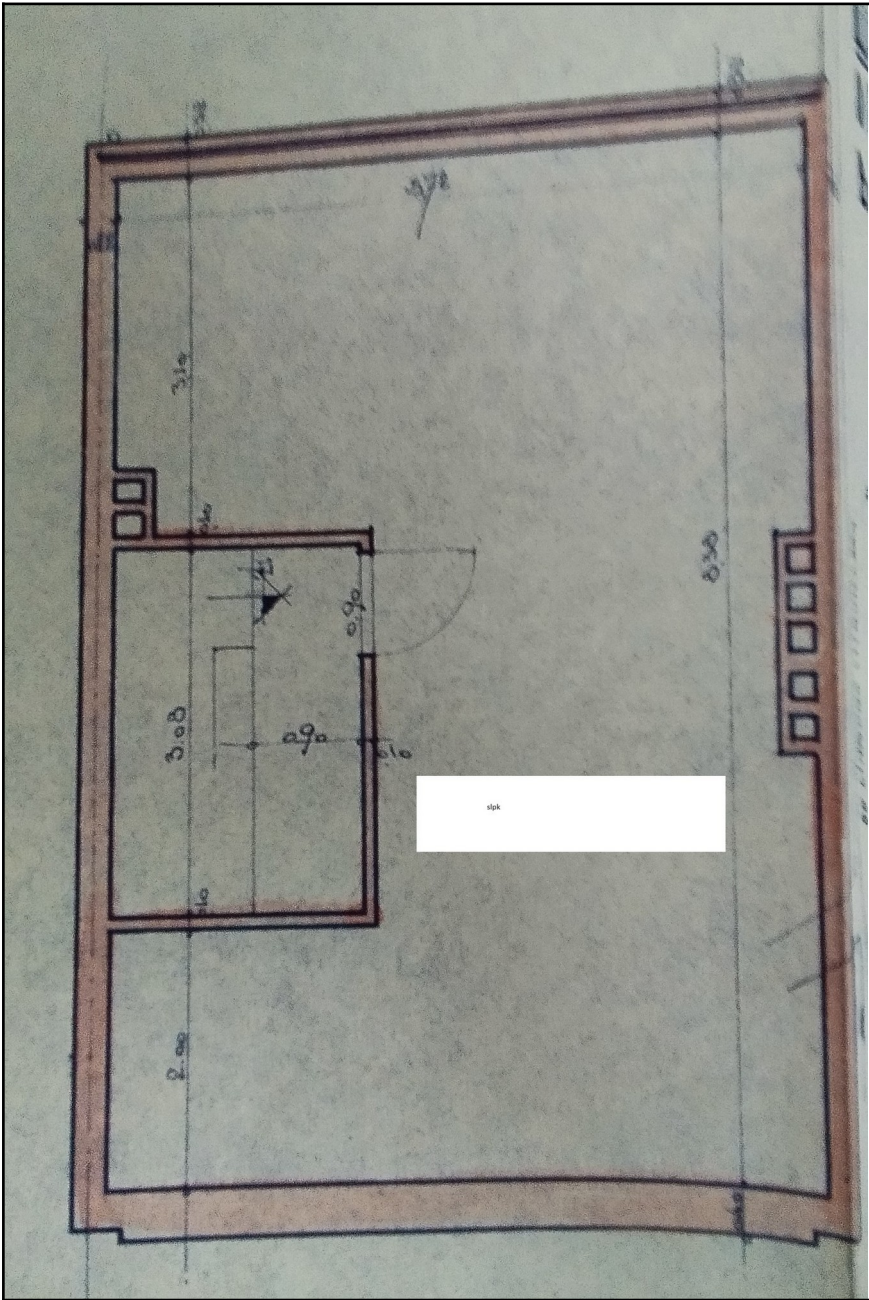
# Plan 1.15: Plan woning V+2

geen plafondpleister

| Beschrijving | Type | Actie |
|---|---|---|
| 7. Plafondpleister | Geen asbest | - |

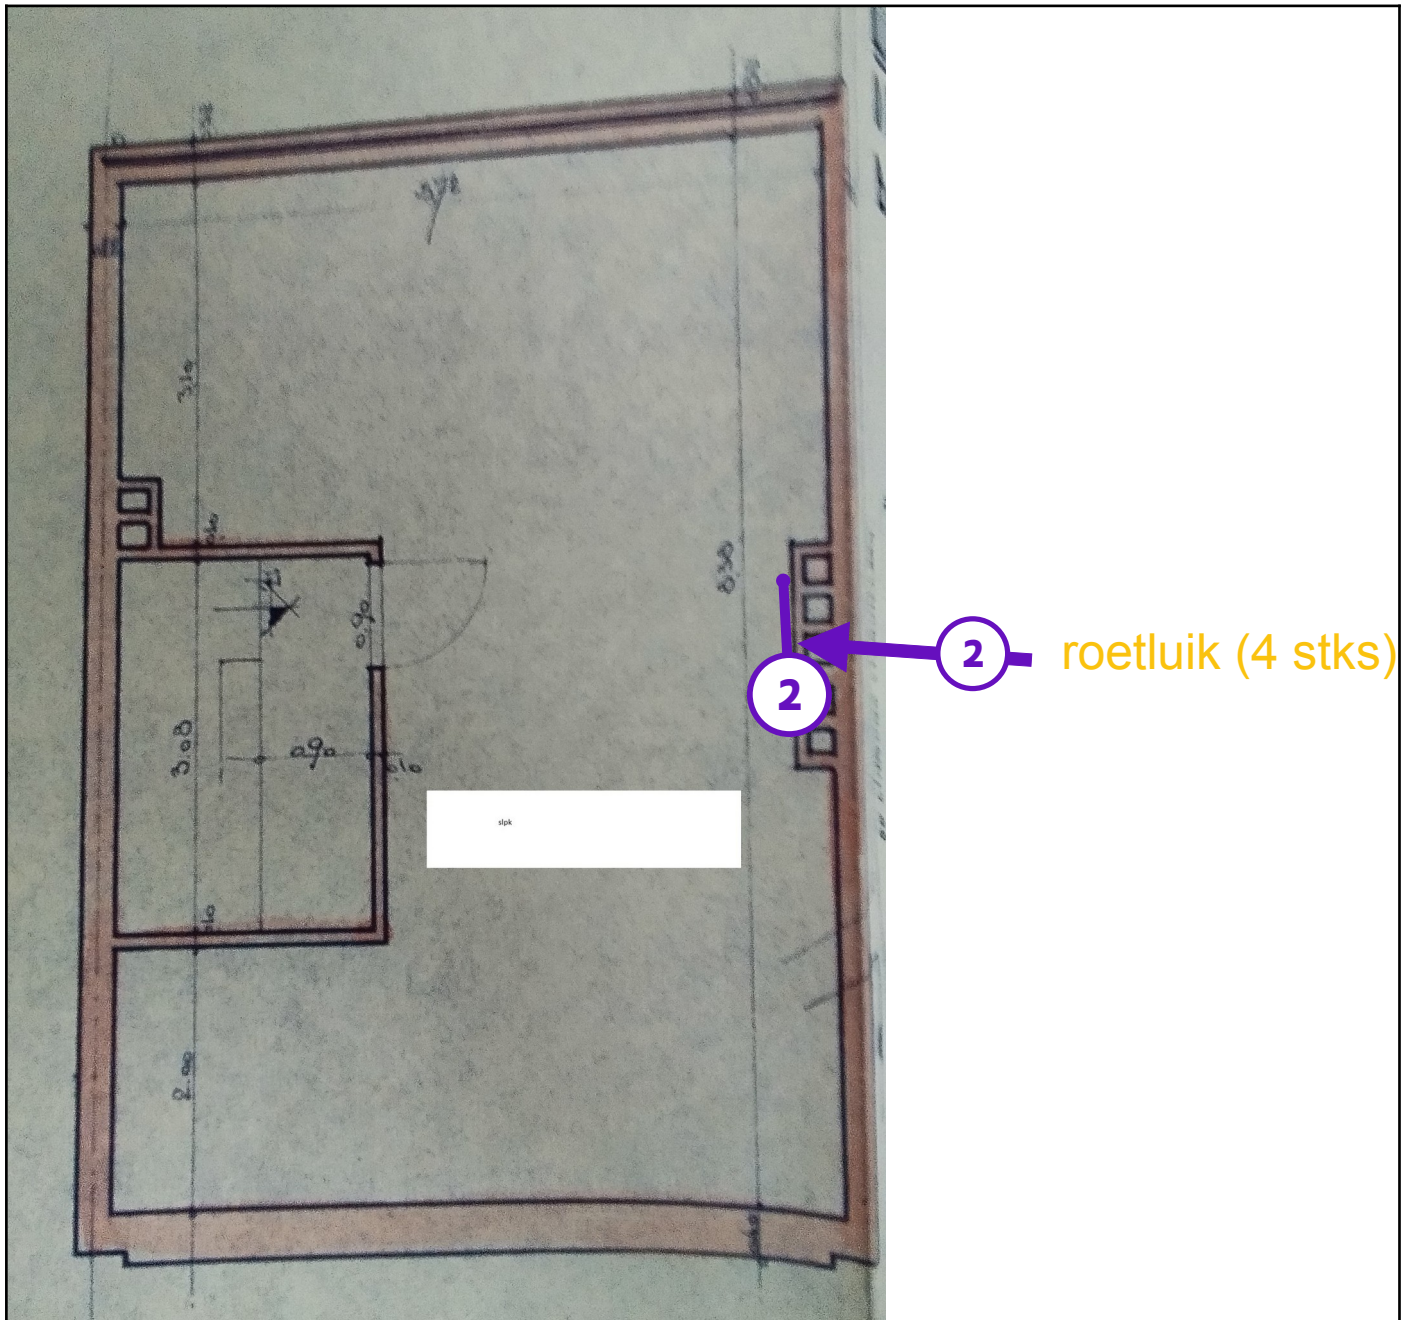
## Plan 1.16: Plan woning V+2

| Beschrijving | Type | Actie |
|---|---|---|
| 2. Roetluik | Advies | - |
