# Asbestinventarisatetest

J. Bogemansstraat 35, 1780 Wemmel

Attestnummer : **20260713-000401.000**

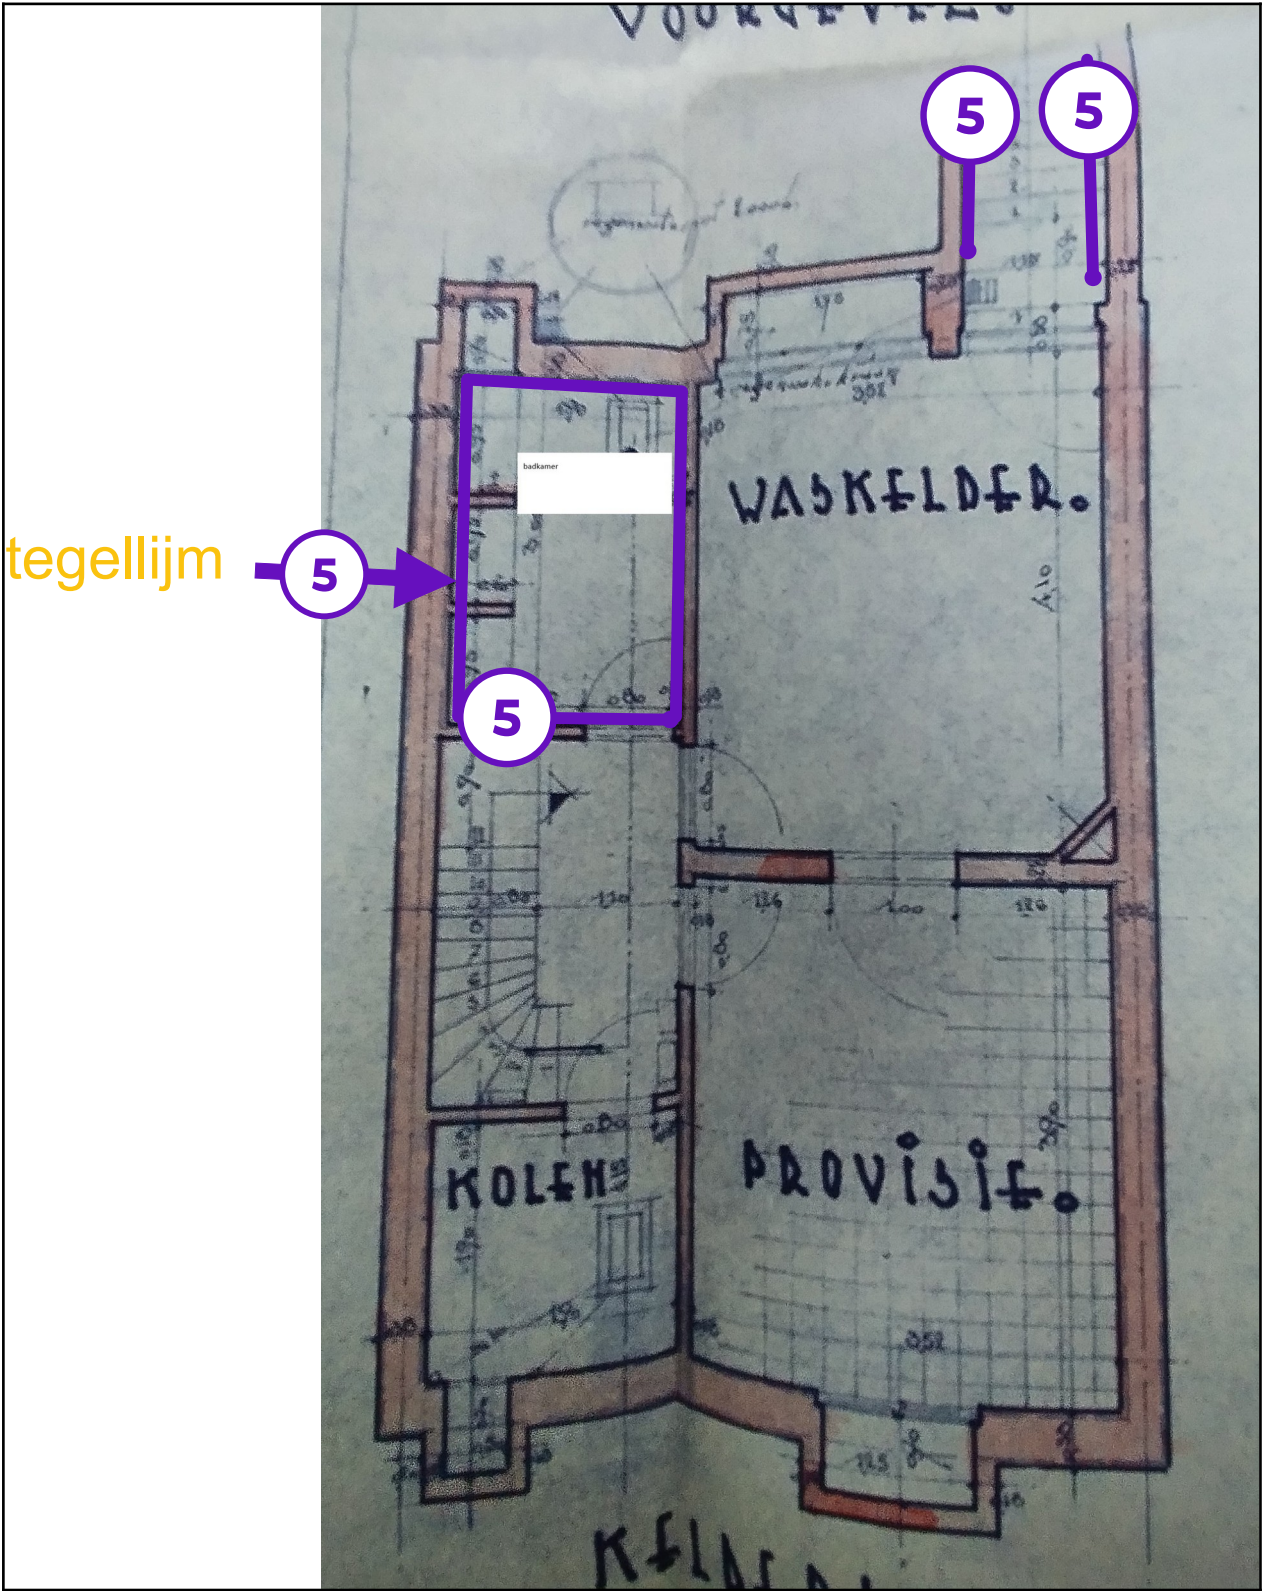
Plan 1.18: Plan kelder

| 5. Tegelijk niet zichtbaar | Advies | - |

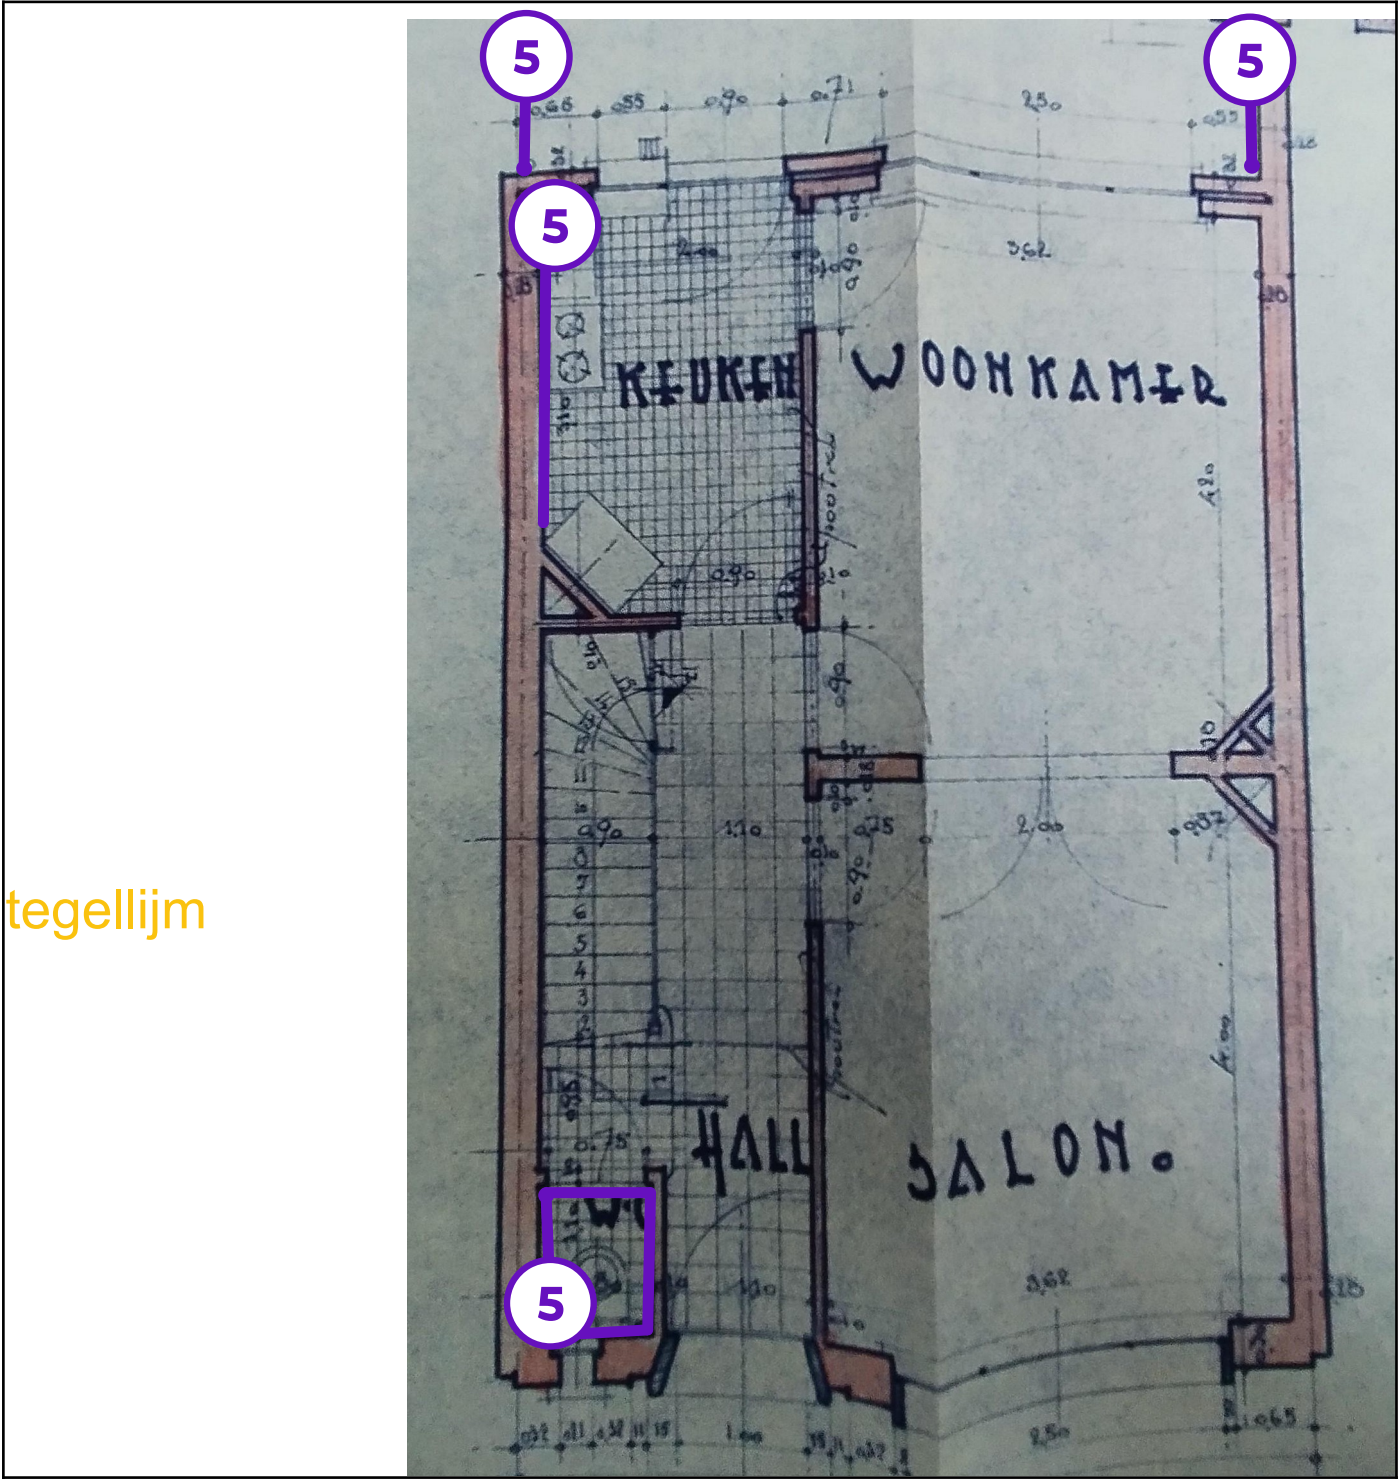
Plan 1.19: Plan woning glv

| Beschrijving | Type | Actie |
|---|---|---|
| 5. Tegellijn niet zichtbaar | Advies | - |
