# Asbestinventarisatetest

Hoge Buizemont 45, 9500 Geraardsbergen

Attestnummer : 20260819-000334.000

**Niet-asbestveilig**

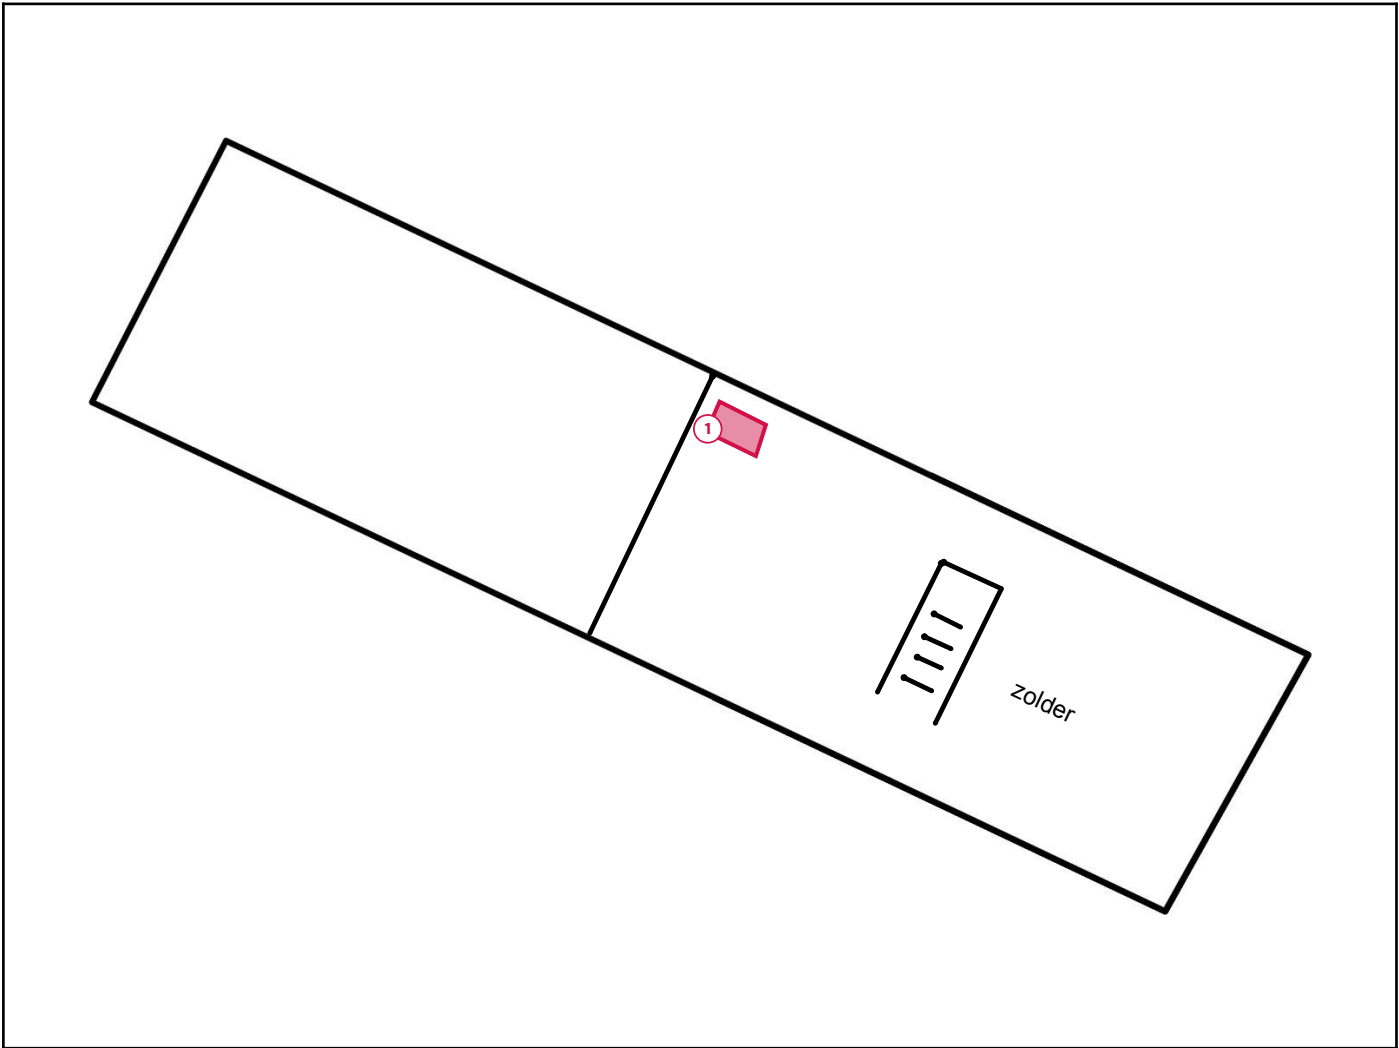
# Plan 1.4: 2de verdiep/zolder

| Beschrijving | Type | Actie |
|---|---|---|
| 1. Afval (reserve leien) | Asbestmateriaal | Dringend verwijderen |

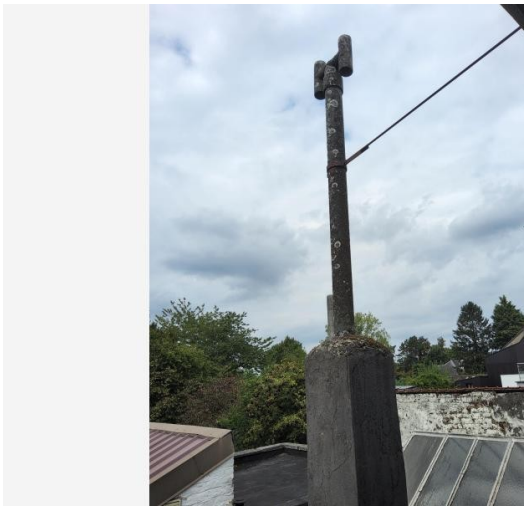
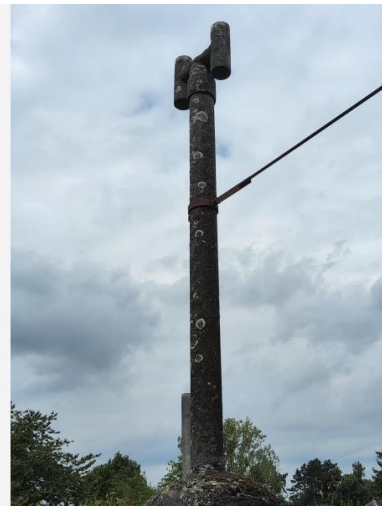
| Opmerking | De hoeveelheid is een zo nauwkeurig mogelijke opmeting. Hieraan kunnen evenwel geen rechten worden ontleend. |

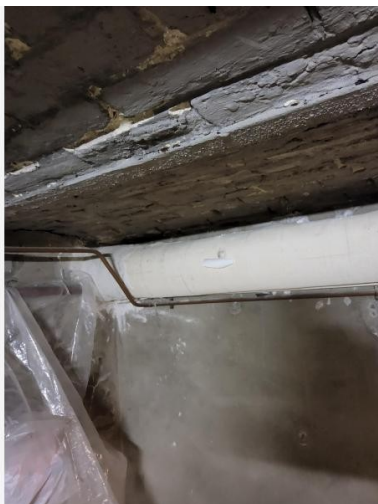
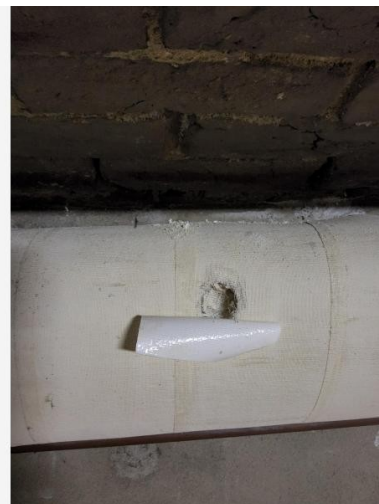
| Opmerking | De precieze lengte is onbekend. |

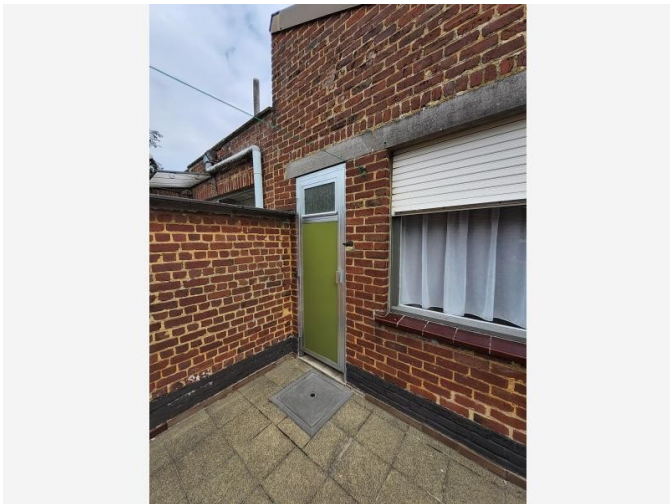
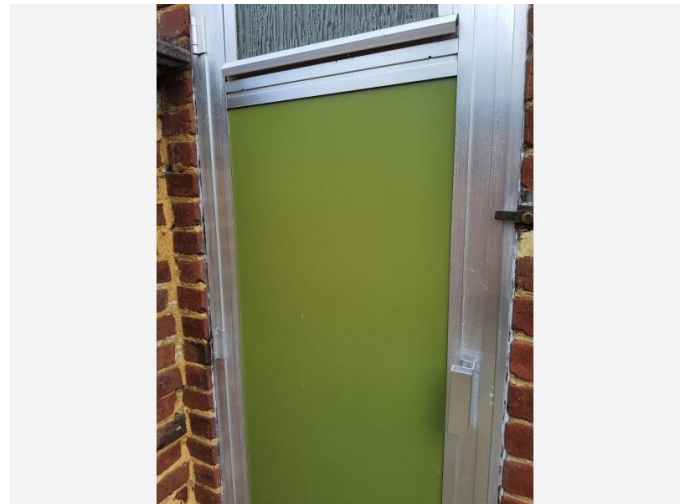
| Opmerking | De hoeveelheid is een zo nauwkeurig mogelijke opmeting. Hieraan kunnen evenwel geen rechten worden ontleend. Rechte stukken en bochten worden waar mogelijk apart bemonsterd. |
