# Asbestinventarisatetest

Pijperzele 34, 9620 Zottegem

Attestnummer : **20260917-000359.000**

Uitgegeven op : **17.09.2026**

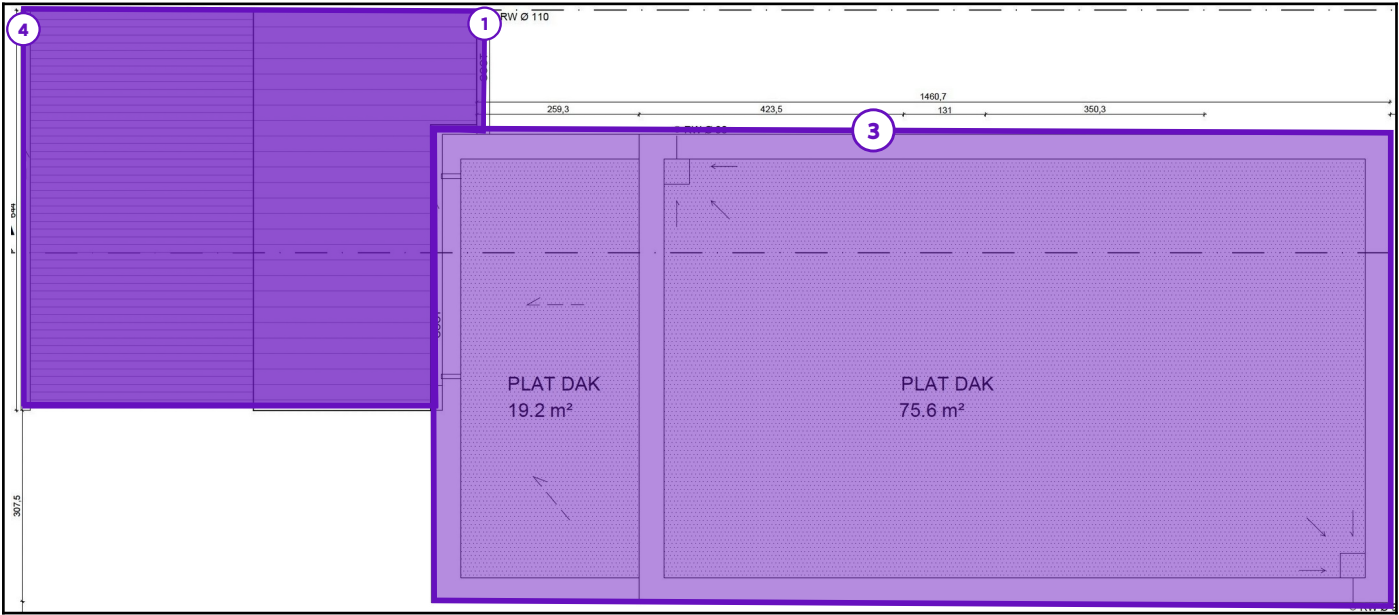
# Plan 1.7: Dakconstructie

| Beschrijving | Notitie | Terug te vinden op plannen |
|---|---|---|
| Fiche 3: EPDM platdak | Het plat dak is afgewerkt met EPDM, een materiaal dat niet asbestverdacht is. Er is echter geen zicht op eventuele oudere dakbedekkingen die zich daaronder kunnen bevinden. Het detecteren hiervan valt onder destructief onderzoek, wat gevolgschade met zich kan meebrengen.<br><br>Bij werken wordt een destructief onderzoek met staalname aangeraden. | Plan 1.7: Dakconstructie |
