# Asbestinventarisatetest

Nuchten 69, 9506 Geraardsbergen

Attestnummer : 20260405-000027.001

Uitgegeven op : 12.04.2026

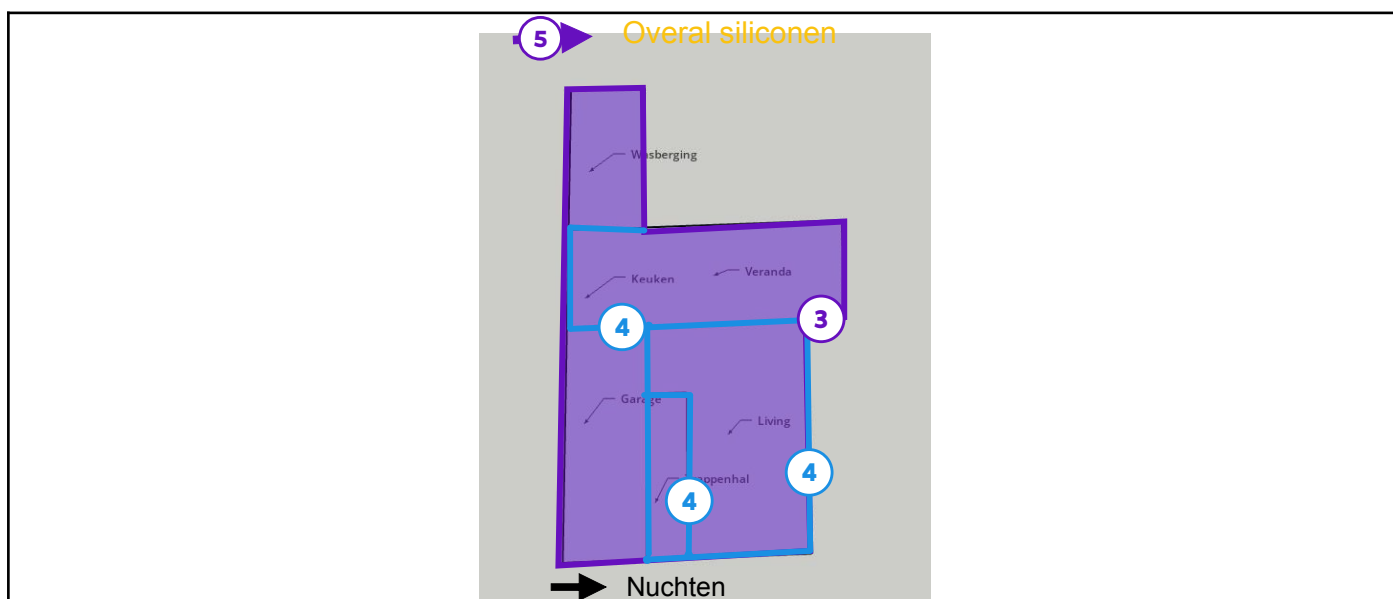
## Plan 1.1: Indeling - Gelijkvloers

Beschrijving	Type	Actie
3. Plafonds uit niet asbestverdacht materiaal	Advies	-
4. Pleisterwerk Wanden	Geen asbest	-
5. Afdichtingsmateriaal aan schrijnwerk	Overige ruimte of materiaal	-

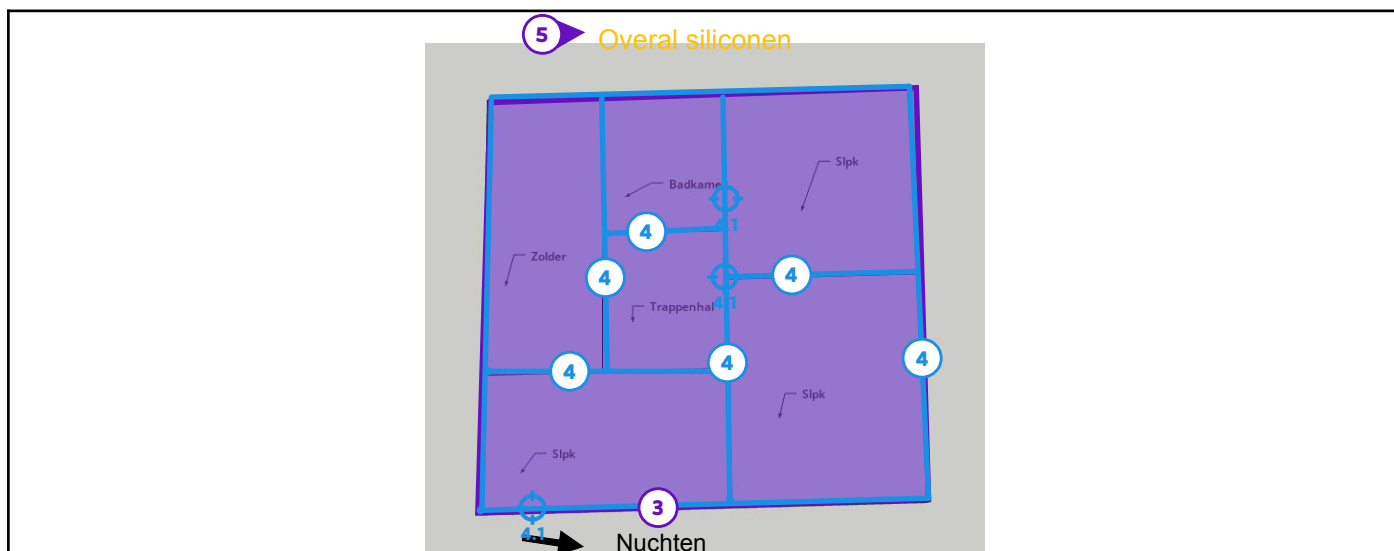
## Plan 1.2: Indeling - 1e

Beschrijving	Type	Actie
3. Plafonds uit niet asbestverdacht materiaal	Advies	-
4. Pleisterwerk Wanden	Geen asbest	-
4.1 Code: IEY_01	Mengmonster	-
5. Afdichtingsmateriaal aan schrijnwerk	Overige ruimte of materiaal	-

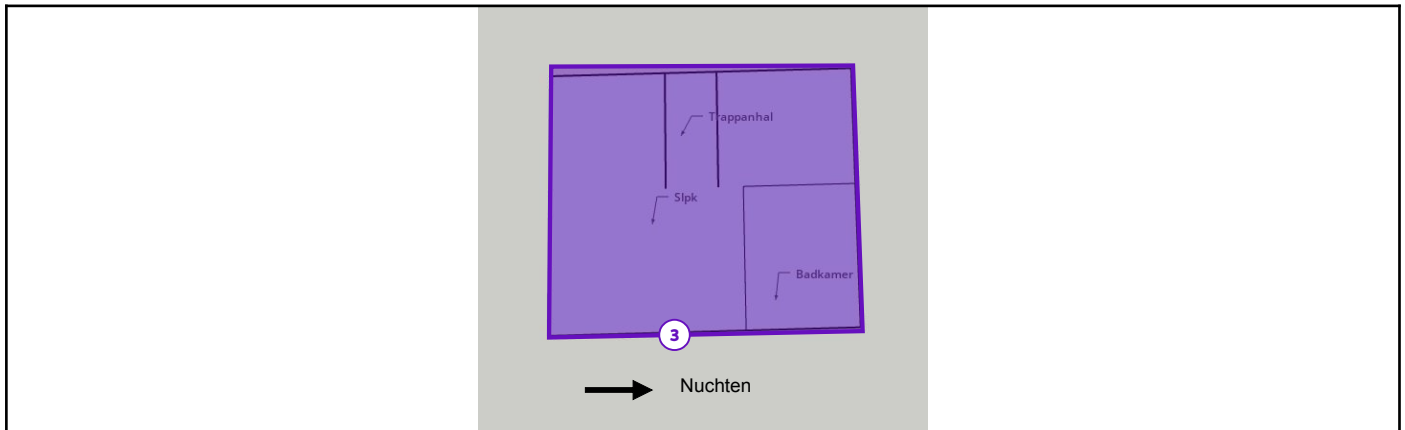
## Plan 1.3: Indeling - 2e

Beschrijving	Type	Actie
3. Plafonds uit niet asbestverdacht materiaal	Advies	-

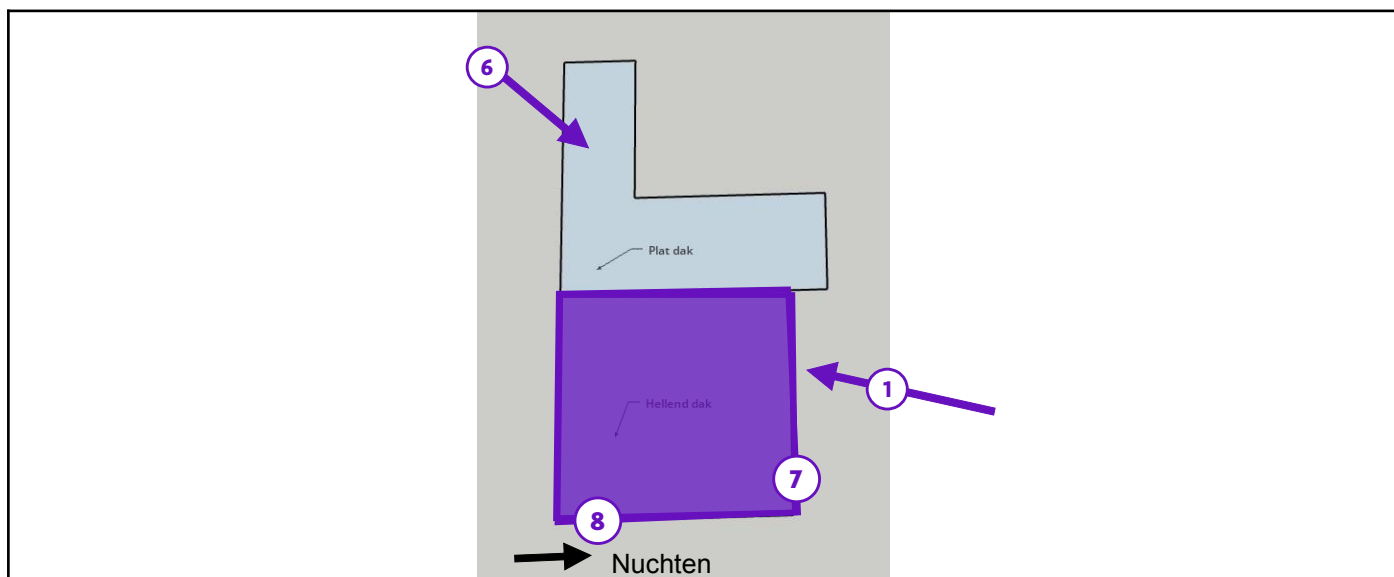
## Plan 1.4: Daken

Beschrijving	Type	Actie
1. Schoorsteen Dak	Beperking	-
6. Dakbedekking plat dak	Overige ruimte of materiaal	-
7. Hellend dak (onderdak)	Overige ruimte of materiaal	-
8. Hellend dak - Dakpannen	Overige ruimte of materiaal	-

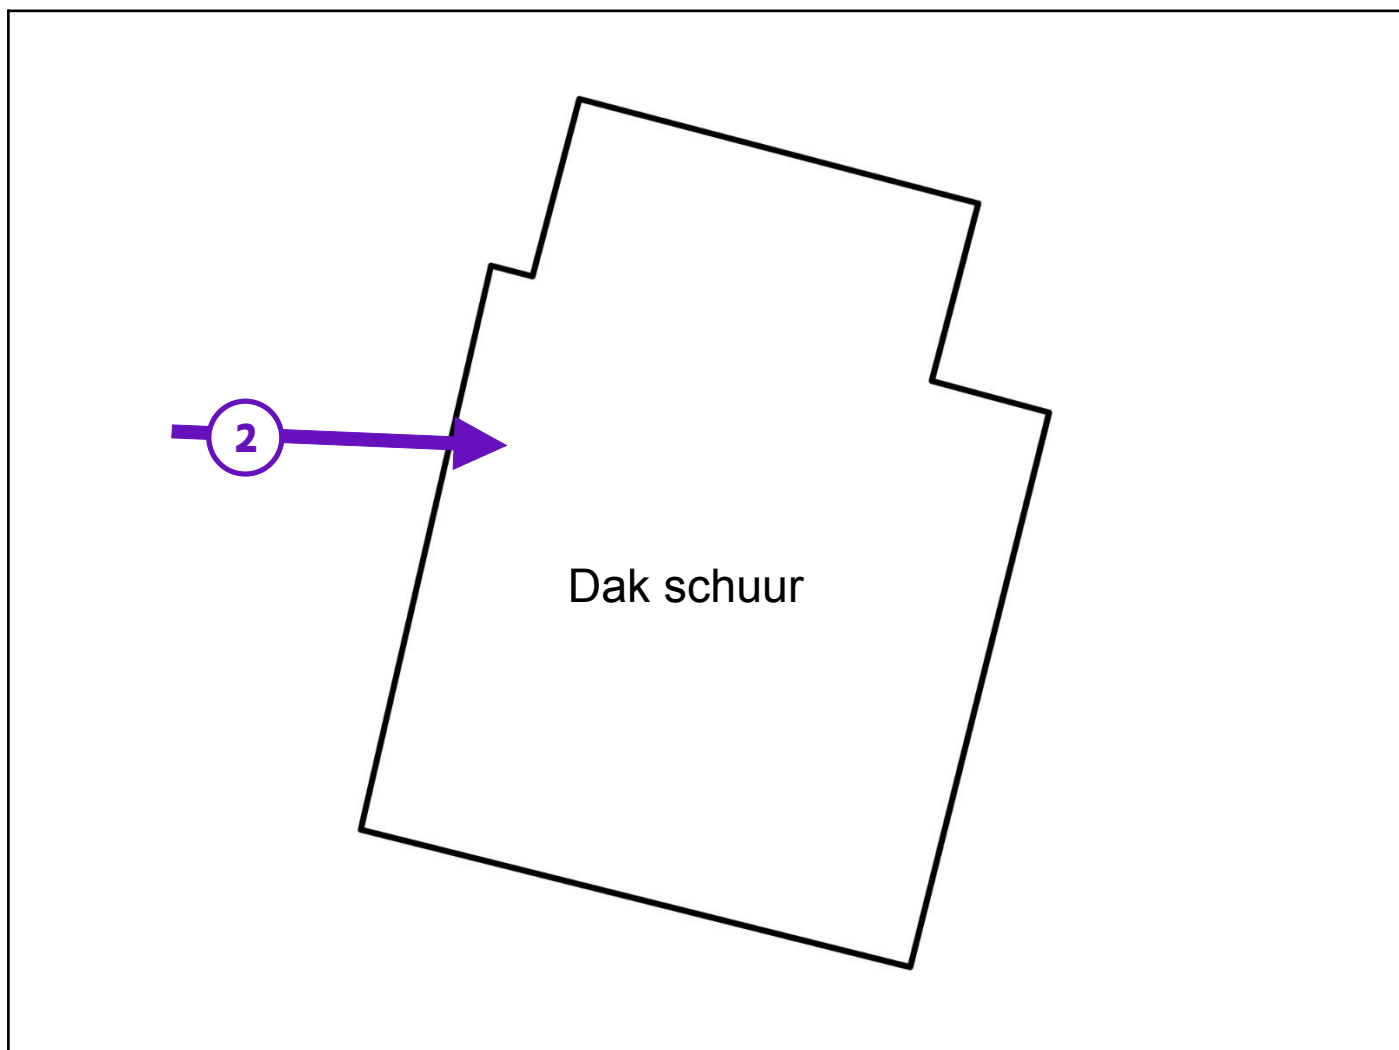
## Plan 2.1: Schuur Dak

Beschrijving	Type	Actie
2. Niet asbestverdacht bijgebouwen	Advies	-

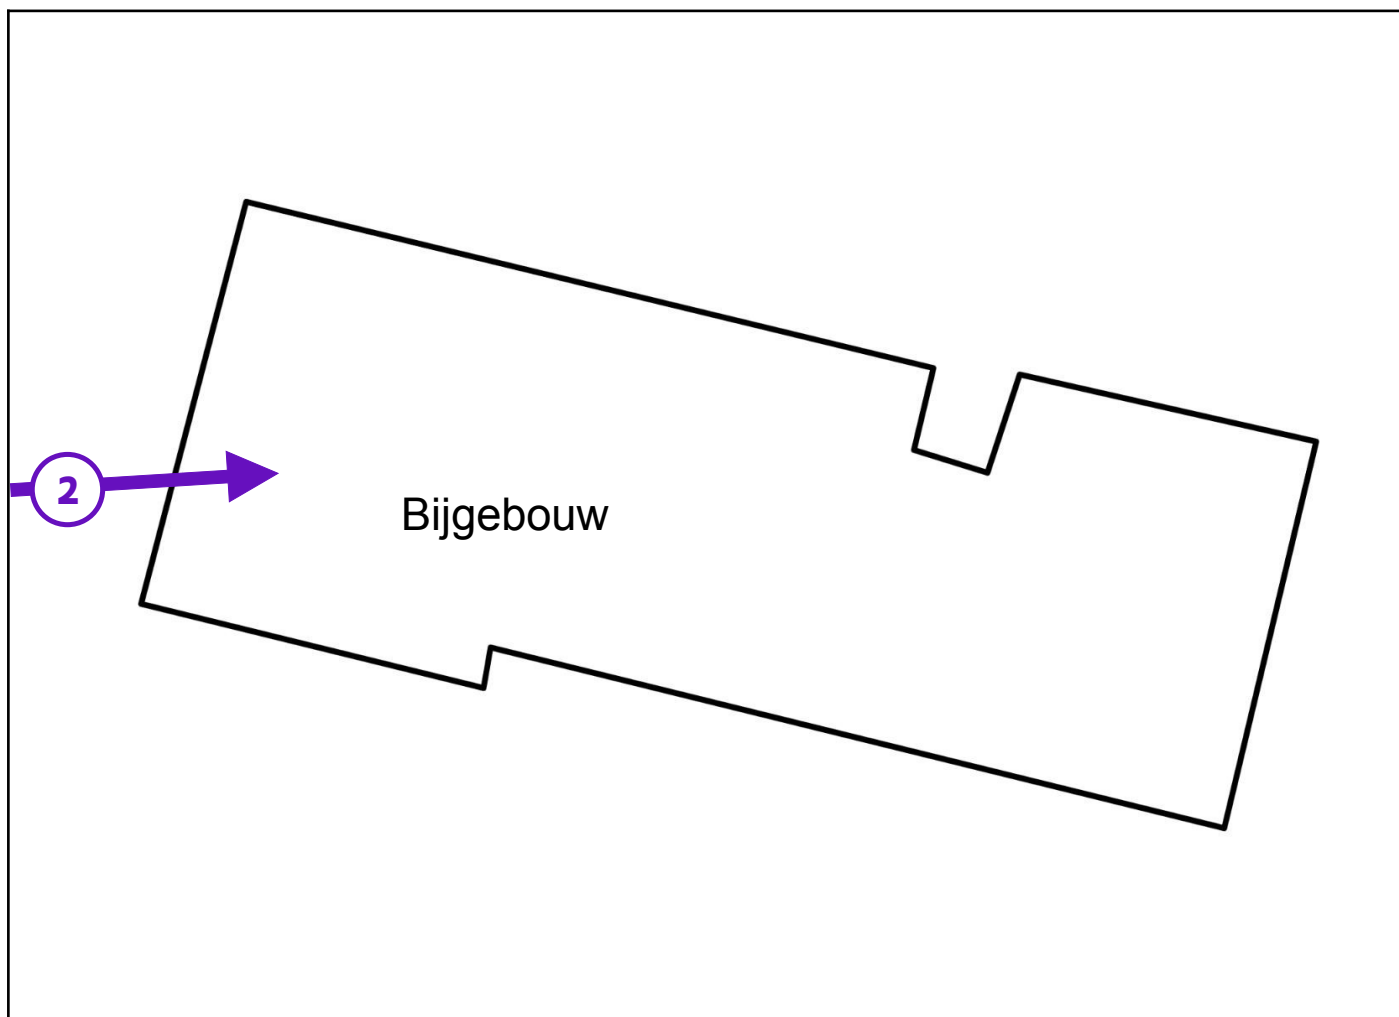
## Plan 3.1: Bijgebouw dak

Beschrijving	Type	Actie
2. Niet asbestverdacht bijgebouwen	Advies	-
