# Asbestinventarisatetest

Kleine Karmelietenstraat 84, 9500 Geraardsbergen

Attestnummer : **20240417-000447.000**

Uitgegeven op : **17.04.2024**

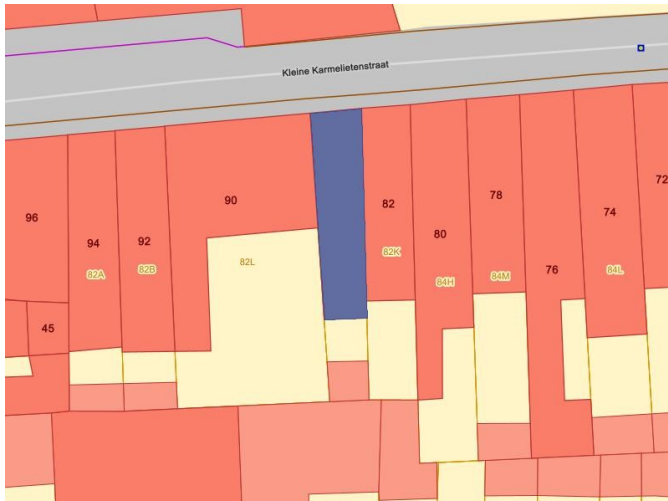
## Zone 1: Hoofdgebouw

- 0 Asbestmaterialen
- 0 Beperkingen
- 0 Uitsluitingen
- 0 Roerende goederen
- 0 Puin, steenslag, (water)bodem
- 2 Adviezen
- 5 Geen asbest

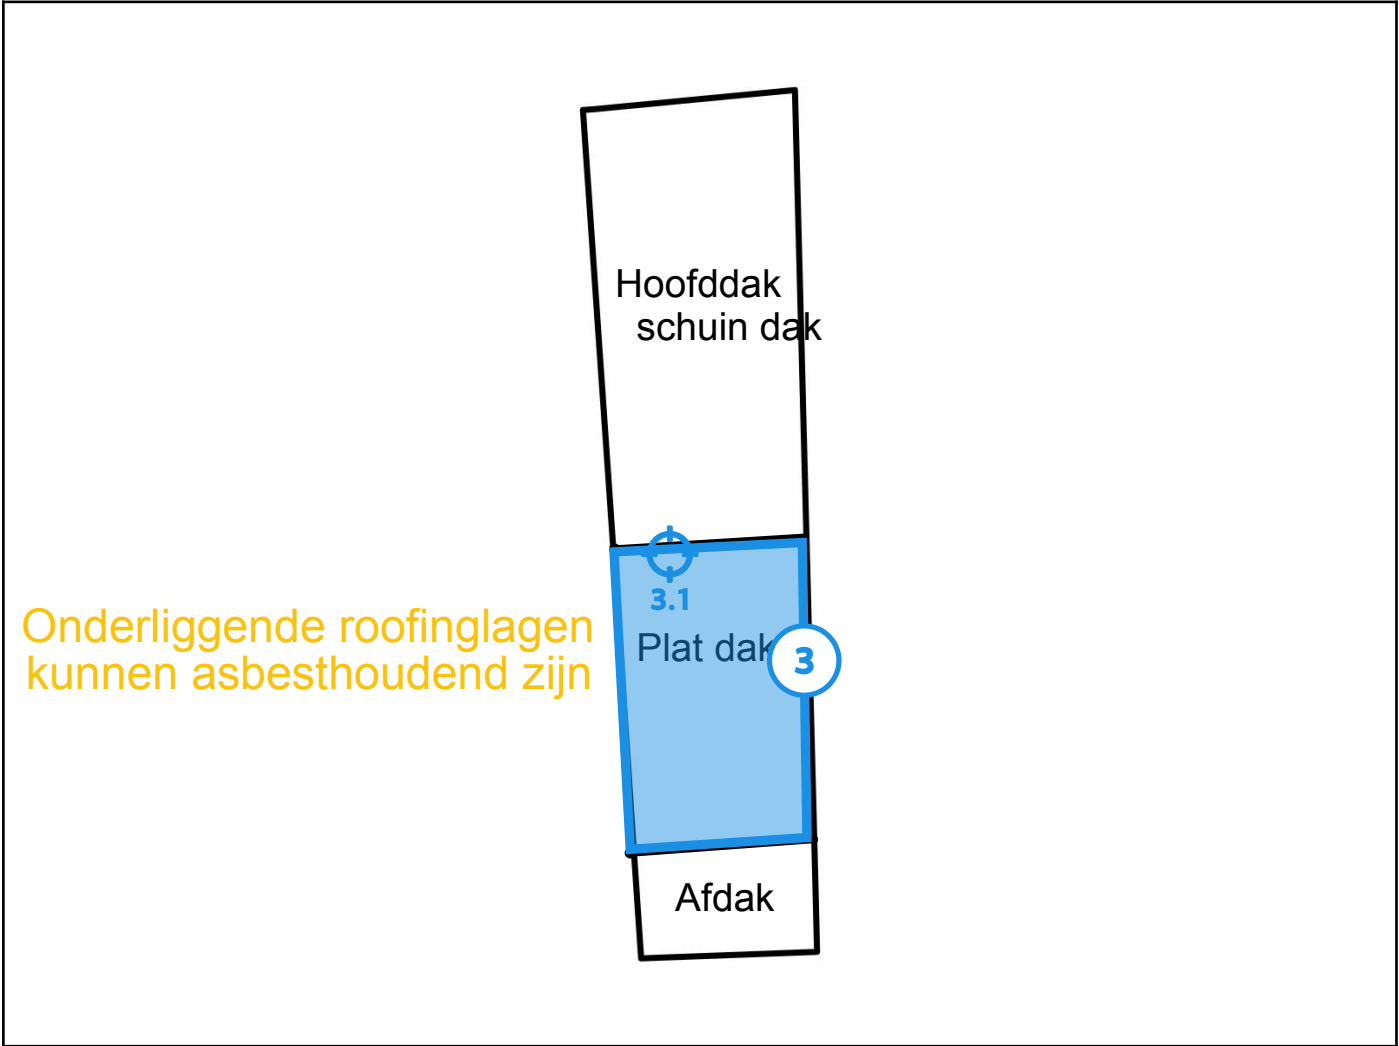
# Plan 1.1: Hoofdgebouw plan

| Beschrijving | Type | Actie |
|---|---|---|
| 2. Roofing plat dak | Advies | - |
| 3. Roofing plat dak | Geen asbest | - |

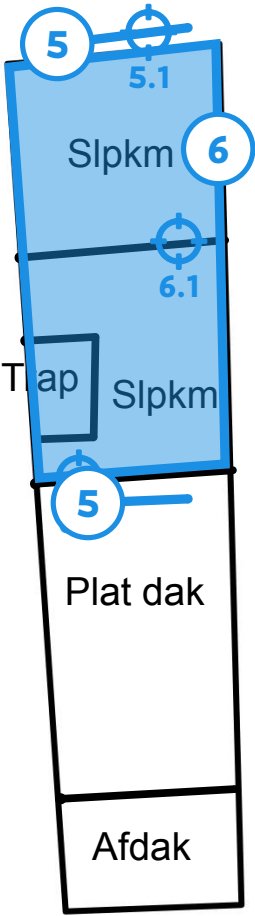
## Plan 1.2: 1ste verdiep plan

Alle plafonds op het verdiep zijn valse plafonds

| Beschrijving | Type | Actie |
|---|---|---|
| 5. Mastiek ramen en deuren | Geen asbest | - |
| 6. Pleisterwerk muren | Geen asbest | - |
| 7. Pleisterwerk plafond | Geen asbest | - |

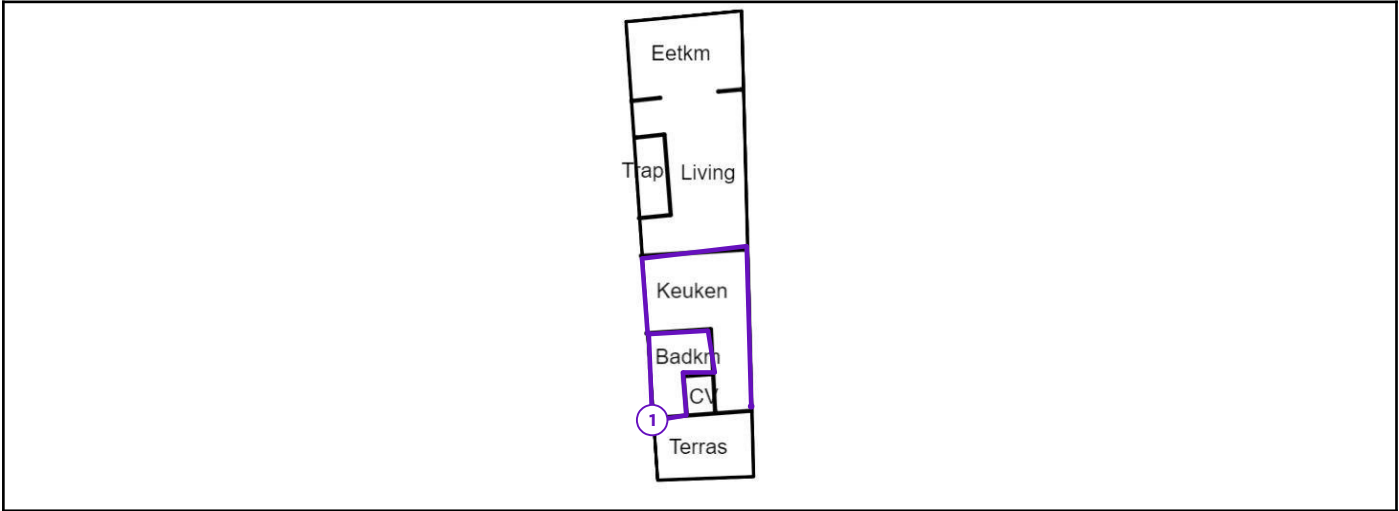
# Plan 1.5: Gelijkvloers plan

| Beschrijving | Type | Actie |
|---|---|---|
| 1. Faience + lijm | Advies | - |

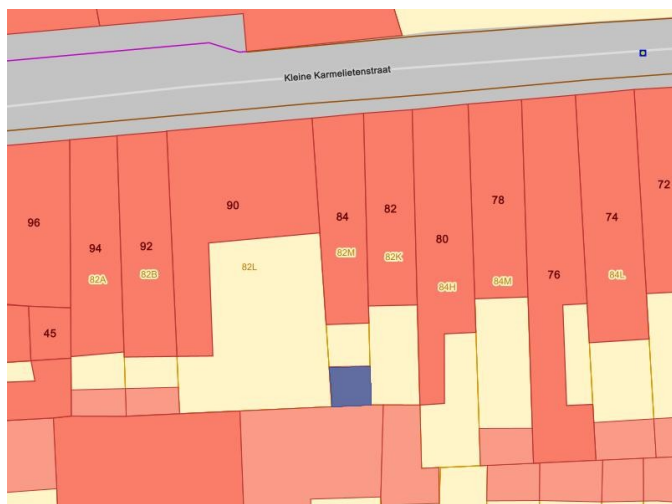
## Zone 2: Bijgebouw

- 0 Asbestmaterialen
- 0 Beperkingen
- 0 Uitsluitingen
- 0 Roerende goederen
- 0 Puin, steenslag, (water)bodem
- 0 Adviezen
- 0 Geen asbest
