# Asbestinventarisatetest

Oudenaardsestraat 70, 9500 Geraardsbergen

Attestnummer : 20260502-000095.001

Uitgegeven op : 12.05.2026

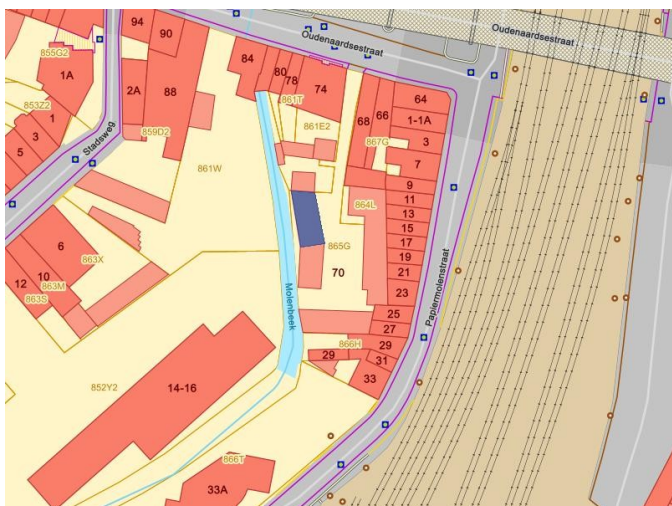
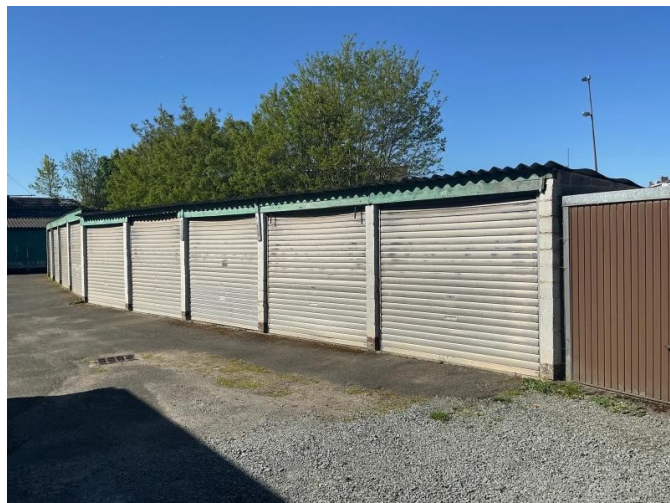
## Zone 1: Garages

Tijdens de inspectie vastgesteld:

- 0 Asbestmaterialen
- 0 Beperkingen
- 0 Uitsluitingen
- 0 Roerende goederen
- 0 Puin, steenslag, (water)bodem
- 0 Adviezen
- 0 Geen asbest

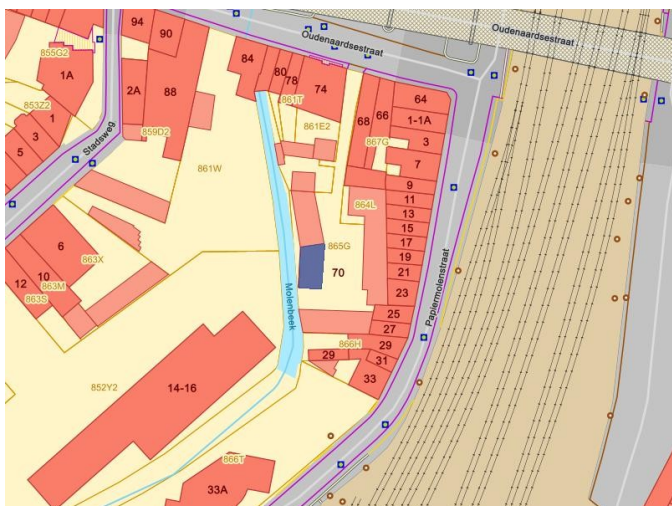
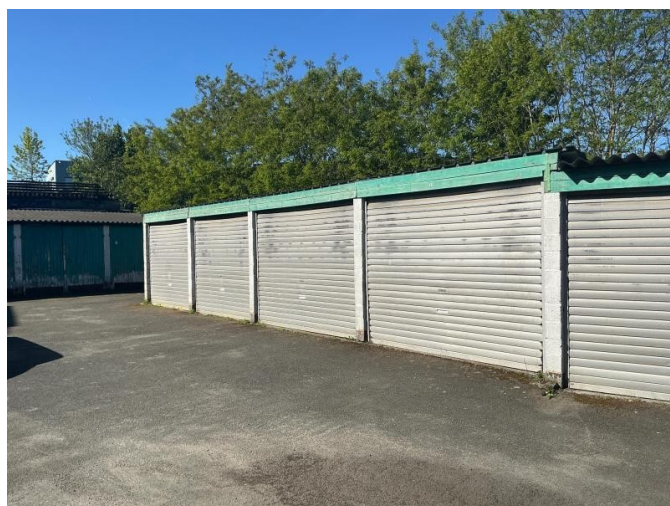
## Zone 2: Garages

Tijdens de inspectie vastgesteld:

- 0 Asbestmaterialen
- 0 Beperkingen
- 0 Uitsluitingen
- 0 Roerende goederen
- 0 Puin, steenslag, (water)bodem
- 0 Adviezen
- 0 Geen asbest

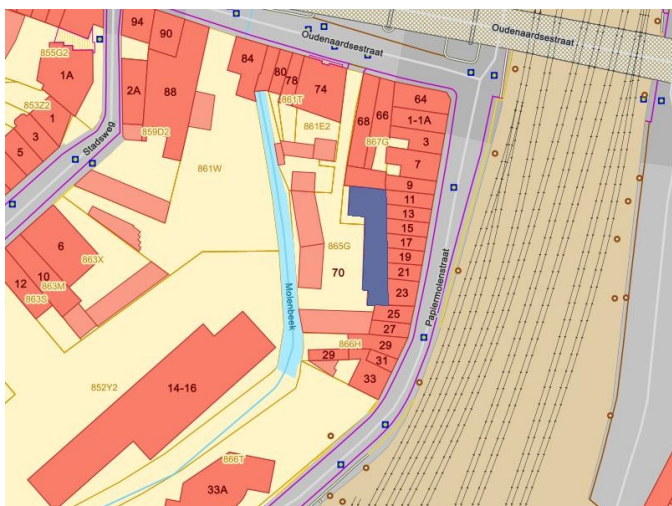
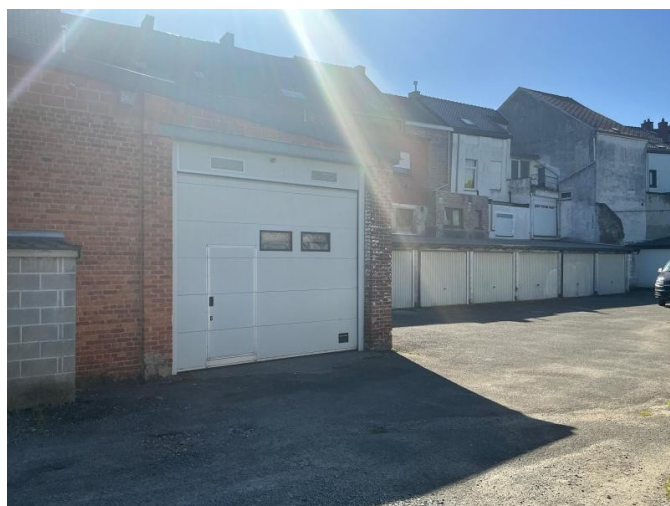
## Zone 3: Garages

Tijdens de inspectie vastgesteld:

- 0 Asbestmaterialen
- 0 Beperkingen
- 0 Uitsluitingen
- 0 Roerende goederen
- 0 Puin, steenslag, (water)bodem
- 1 Advies
- 0 Geen asbest

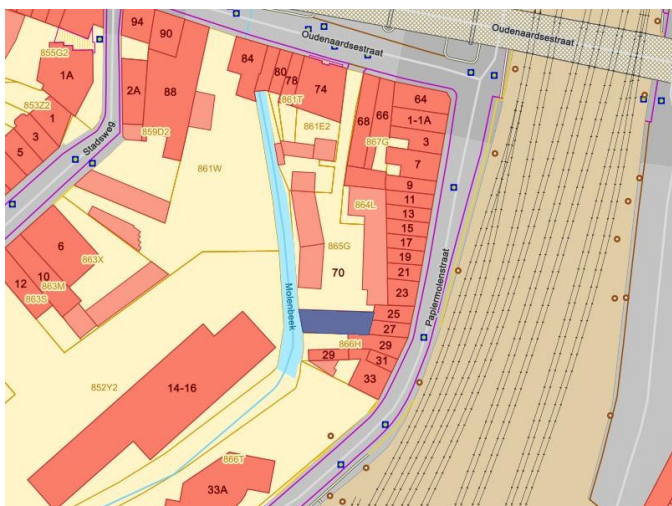
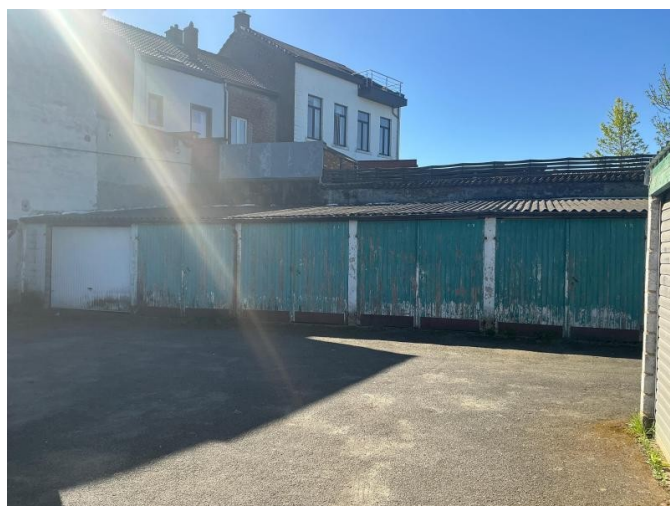
## Zone 4: Garages

Tijdens de inspectie vastgesteld:

- 0 Asbestmaterialen
- 0 Beperkingen
- 0 Uitsluitingen
- 0 Roerende goederen
- 0 Puin, steenslag, (water)bodem
- 0 Adviezen
- 0 Geen asbest
