# Asbestinventarisatetest

Sint-Annastraat 25, 9500 Geraardsbergen

Attestnummer : 20260930-000557.000

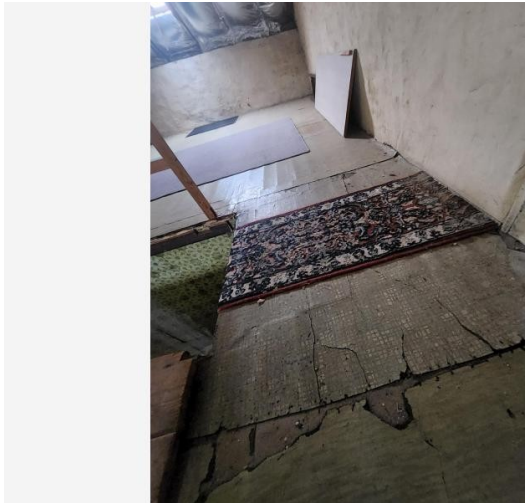
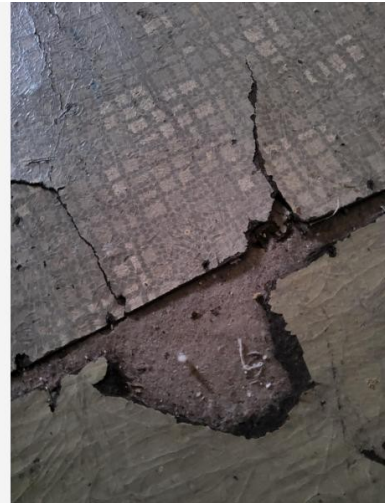
### Informatie over een niet-asbestverdacht materiaal

| Basis voor advies | De asbestdeskundige beoordeelt het materiaal als niet-asbestverdacht. |

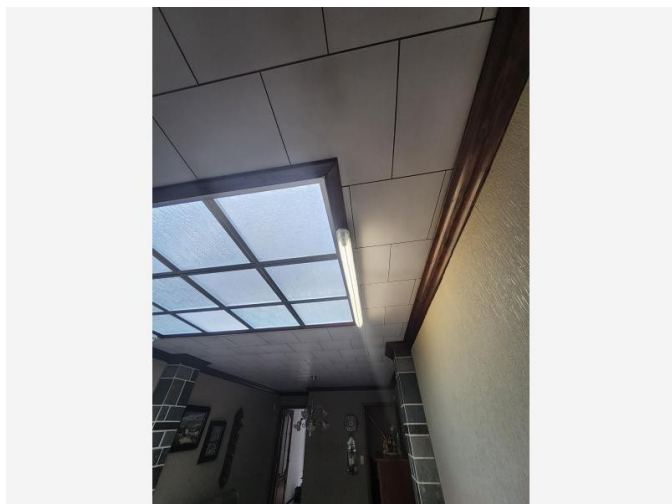
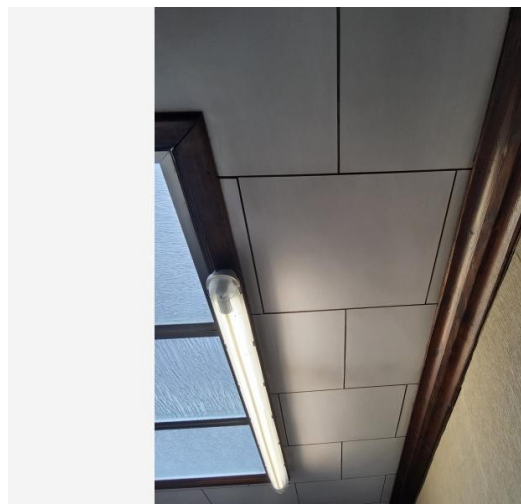
### Informatie over een niet-asbestverdacht materiaal
