# Asbestinventarisatetest

Gentsestraat 154, 9500 Geraardsbergen

Attestnummer : 20260223-000437.001

Uitgegeven op : 23.02.2026

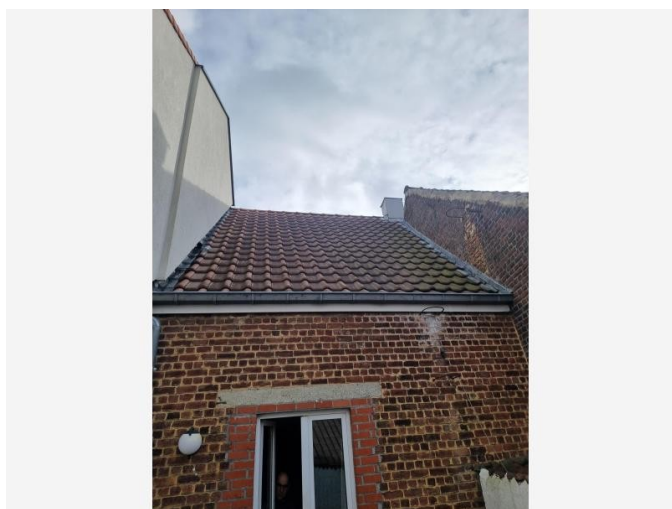
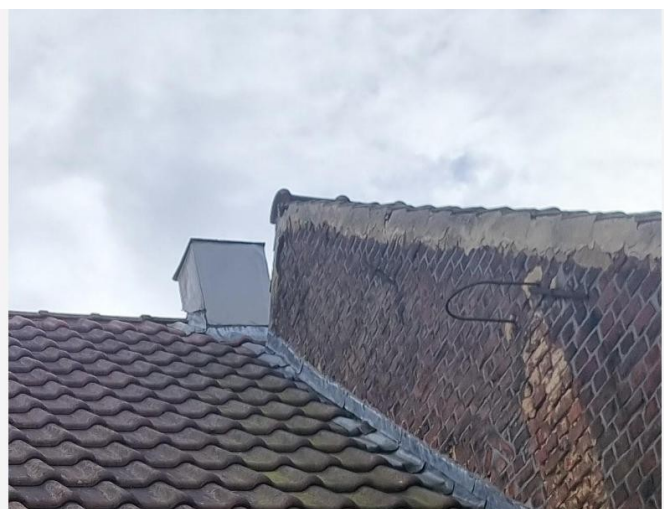
### Fiche 5: Dakbedekking

Beschrijving	Notitie	Terug te vinden op plannen
Fiche 5: Dakbedekking	-	-
Fiche 6: onderdak	-	-

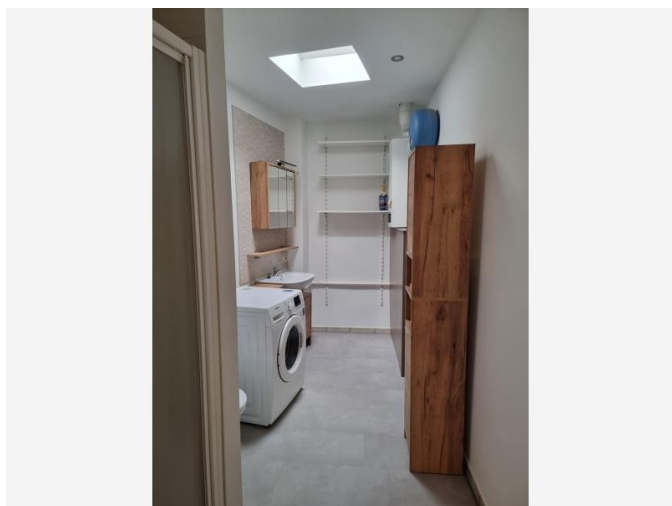
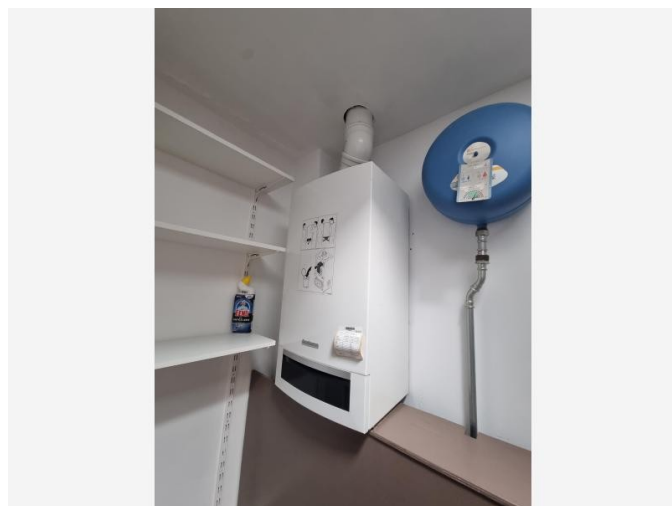
### Fiche 7: stookketel

Beschrijving	Notitie	Terug te vinden op plannen
Fiche 7: stookketel	-	-
Fiche 8: lift	-	-
Fiche 9: Mastiek	-	-
Fiche 10: Leidingisolatie	-	-
