Asbestinventarisatetest

Edingseweg 30, 9500 Geraardsbergen

Attestnummer : 20260519-000513.000

Uitgegeven op : 19.05.2026

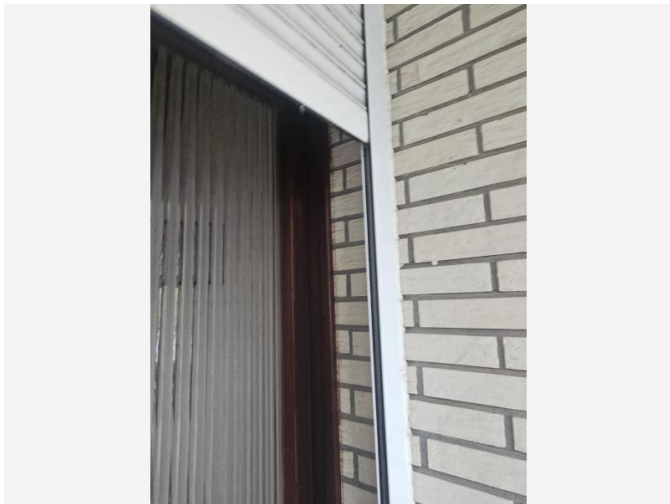
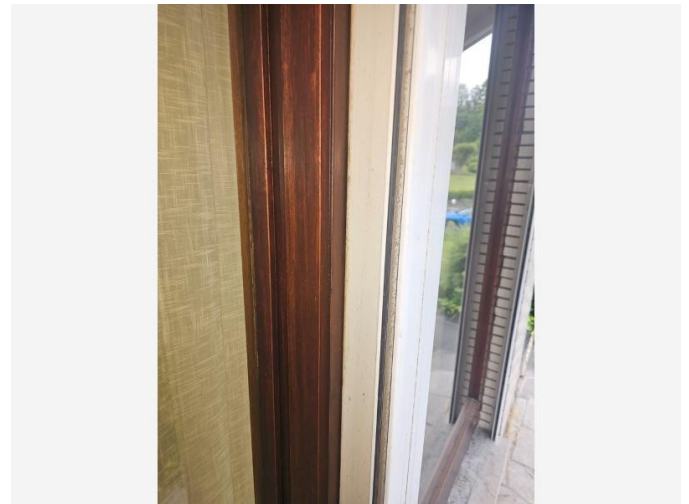
Beschrijving	Notitie	Terug te vinden op plannen
Fiche 4: Afdichtingsmateriaal: Niet asbestverdacht	-	-
Fiche 5: Dakbedekking: Dakpannen	-	-

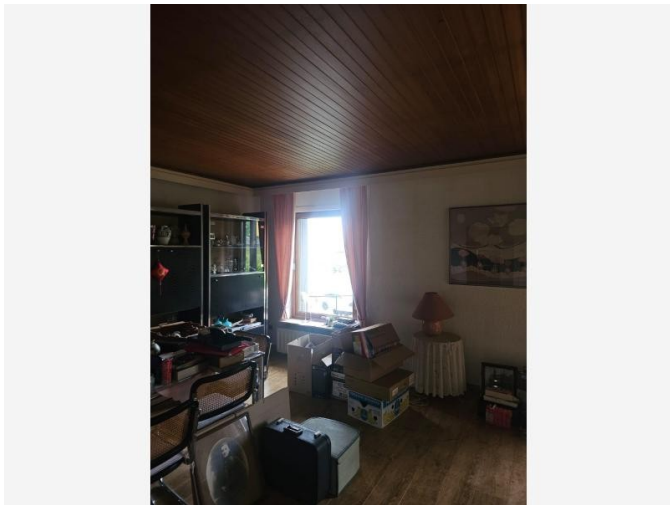
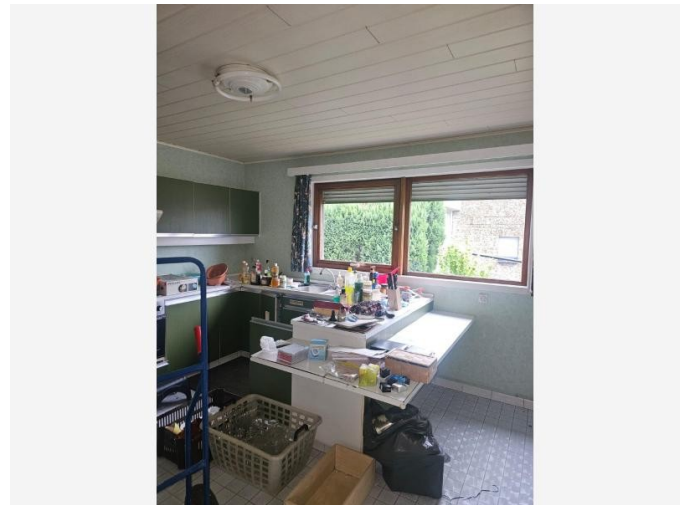
Beschrijving	Notitie	Terug te vinden op plannen
Fiche 7: Liftinfrastructuur: niet aanwezig	-	-
Fiche 8: Pleisterwerk: niet aanwezig	Alle wanden zijn afgewerkt met gipskartonplaten. De plafonds zijn afgewerkt met planchetten.	-
Fiche 9: Materialen van rookgaskanalen: niet aanwezig	-	-
Fiche 10: Materialen aan stookketel: niet aanwezig	-	-
