# Asbestinventarisatetest

Onkerzelestraat 236, 9500 Geraardsbergen

Attestnummer : 20260509-000061.000

**Niet-asbestveilig**

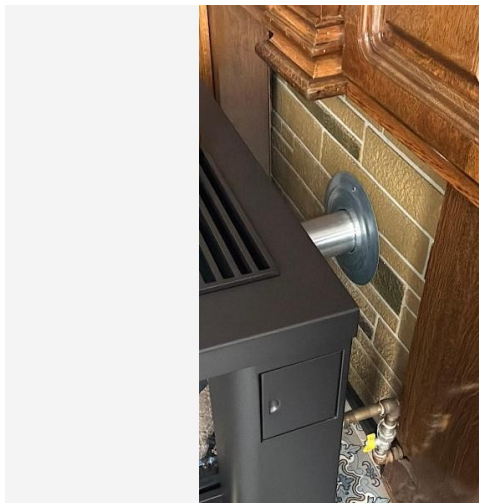
Overzichtsfoto

## Fiche 7: Cementgebonden sierplaat aan kachel gelijkvloers

Asbestmateriaal

Vermijd stof door het asbest te bevochtigen of te fixeren. Dat doet u door water te vernevelen of door een aangepast fixeermiddel te gebruiken. U vindt zo een fixeermiddel in de gespecialiseerde bouwhandel. Gebruik alleen handwerktuigen, zoals een schroevendraaier of een handzaag. Vermijd krachtige mechanische werktuigen zoals boor- en schuurmachines, zaag- en slijpschijven: die kunnen asbestvezels losmaken en asbeststof in de lucht brengen. Om vastgeroeste bouten door te zagen of te slijpen kunt u uitzonderlijk en heel kort een mechanisch hulpmiddel gebruiken. Doe dat alleen als u zeker bent dat u het eigenlijke asbestmateriaal niet zal raken.

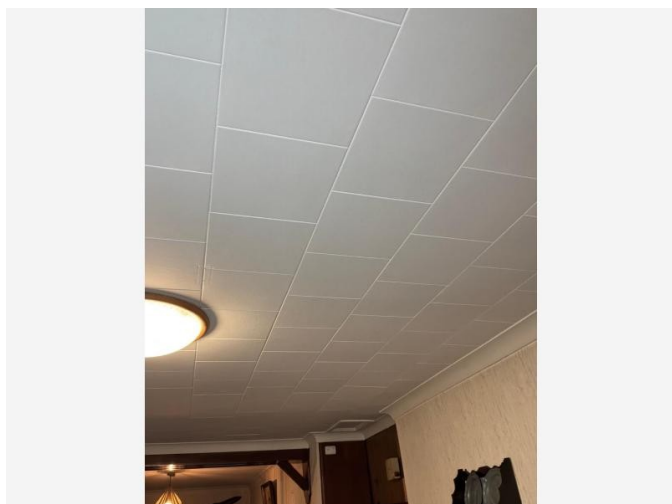
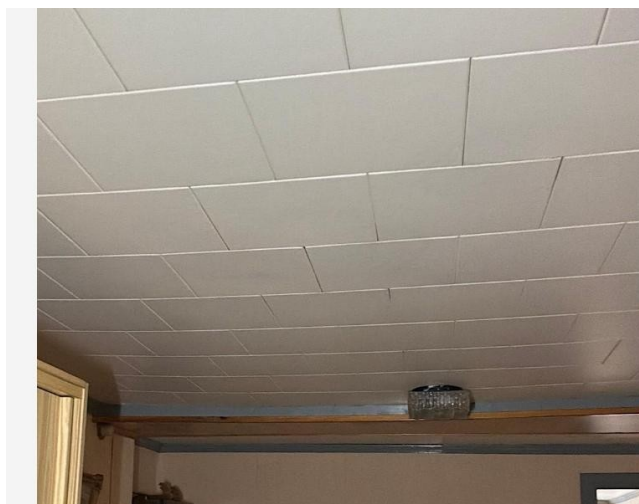
# Fiche 11: Plafonds opgebouwd uit niet asbestverdacht materiaal

Advies

| Basis voor advies | De asbestdeskundige beoordeelt het materiaal als niet-asbestverdacht. |

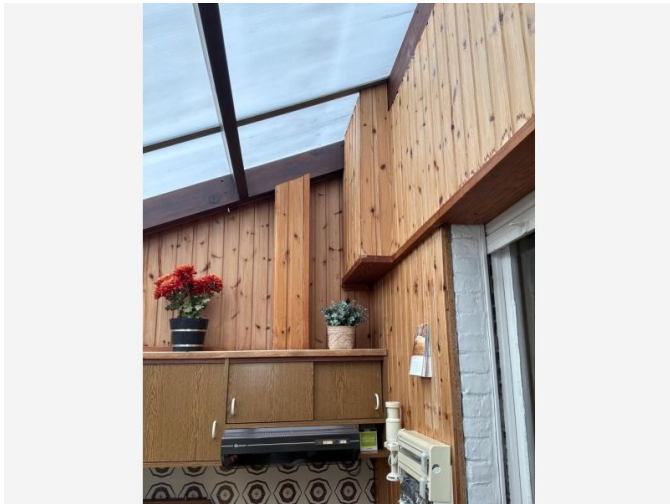
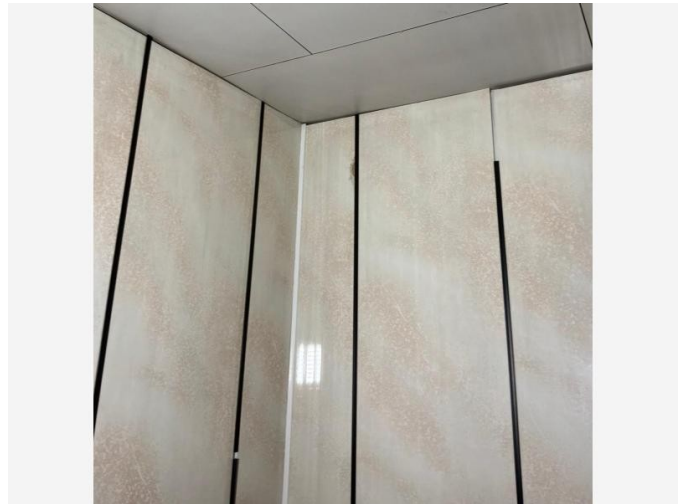
## Fiche 13: Voorzetwanden / muurafwerking uit niet asbestverdacht materiaal

Advies

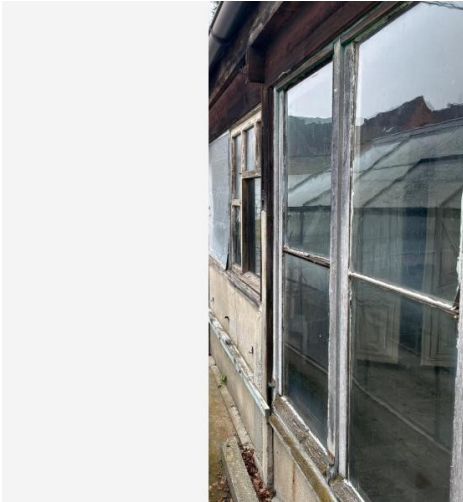
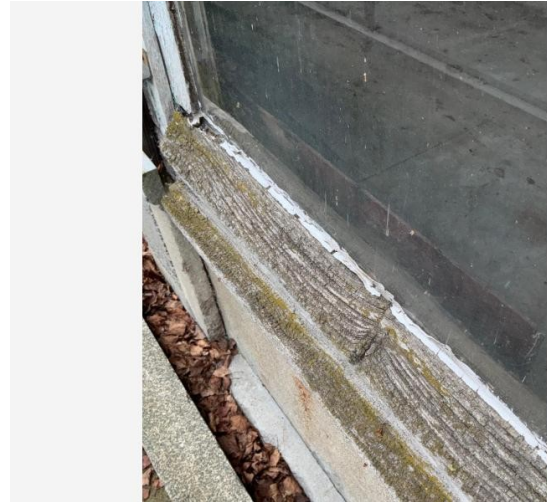
## Fiche 14: Silicone / kit / mastiek in en aan de ramen garage

Geen asbest

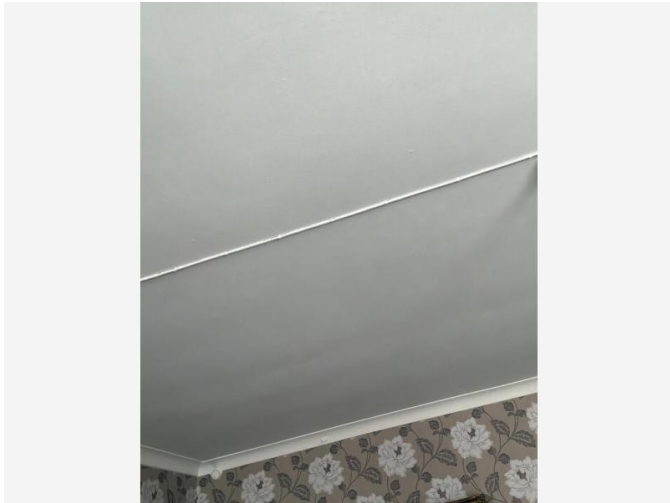
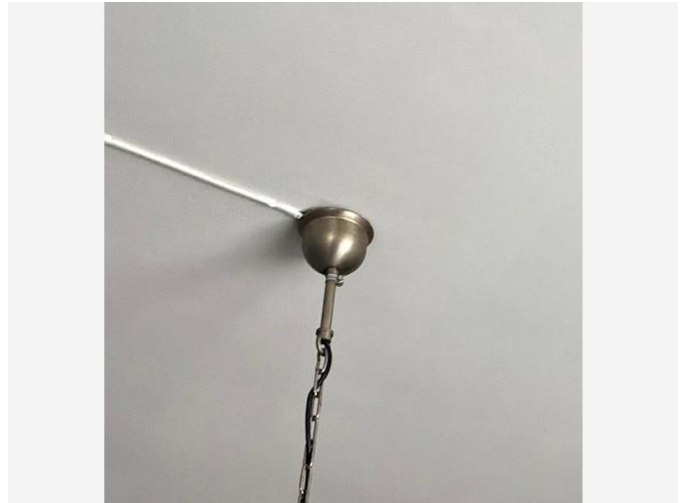
## Fiche 15: Beploistering van de plafonds

Geen asbest

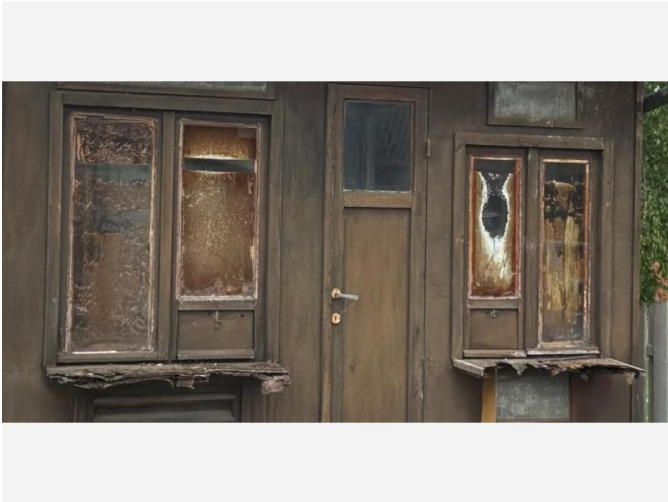
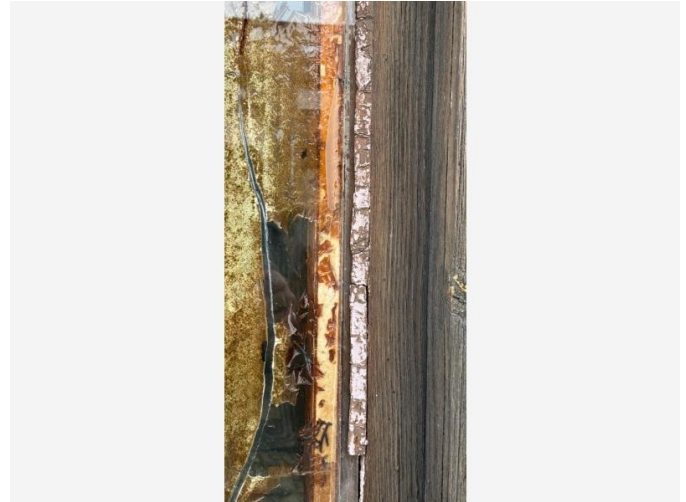
## Fiche 18: Silicone / kit / mastiek in en aan de ramen duivenhok

Geen asbest

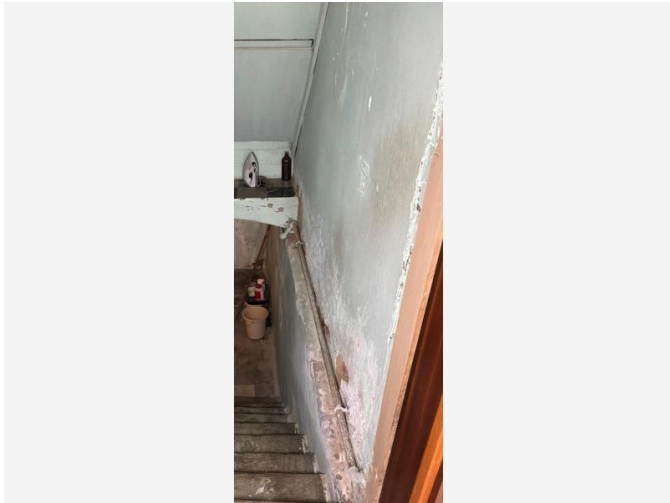
Overzichtsfoto

## Fiche 19: Beploistering van de muren

Geen asbest

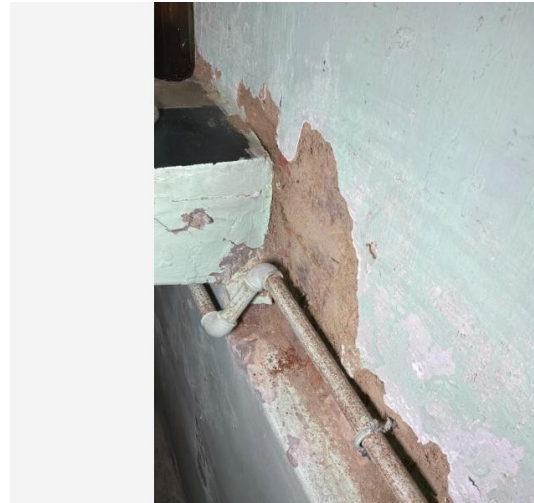
Detailfoto

Geen asbest

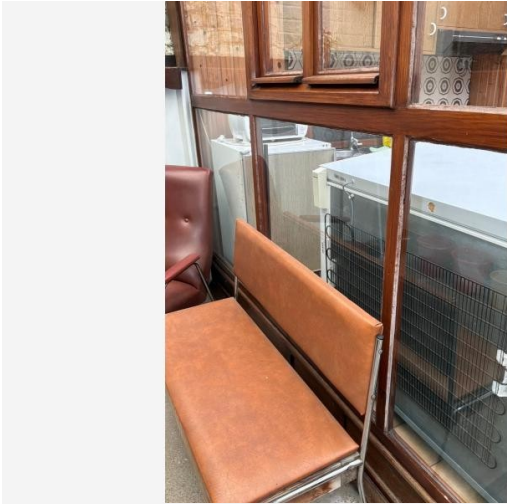
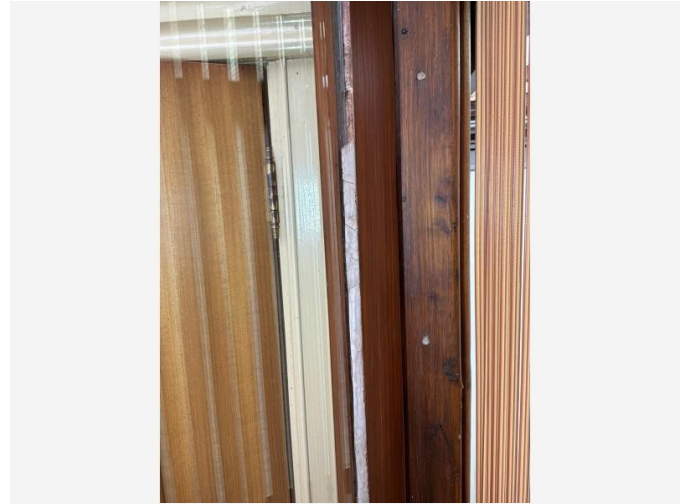
## Fiche 20: Silicone / kit / mastiek in en aan de ramen veranda

Geen asbest

| Opmerking | Dit gewicht is een beredeneerde schatting, er worden geen rechten verleend aan dit gewicht. Het risicomateriaal omvat de silicone, kit en mastiek tussen raam / gevel en tussen raam / glas. |

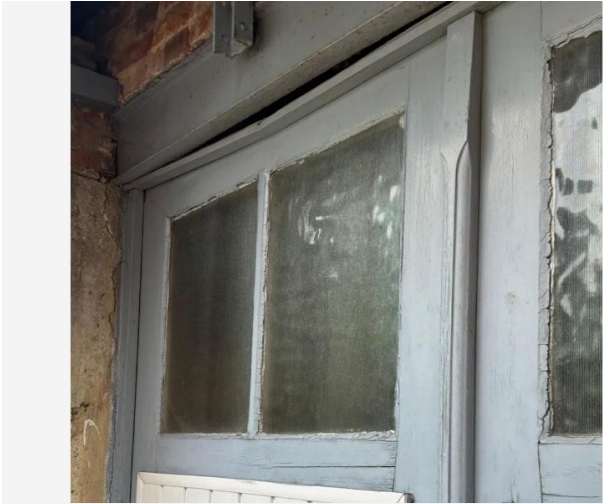
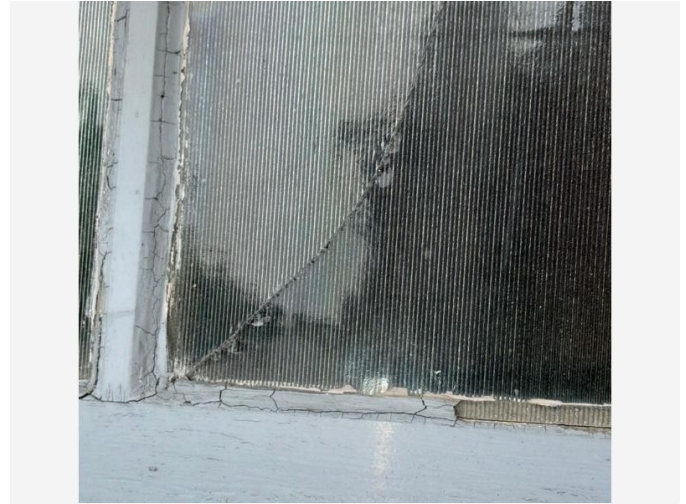
## Fiche 22: Silicone / kit / mastiek in en aan de ramen poort

Geen asbest

| Opmerking | Dit gewicht is een beredeneerde schatting, er worden geen rechten verleend aan dit gewicht. Het risicomateriaal omvat de silicone, kit en mastiek tussen raam / gevel en tussen raam / glas. |

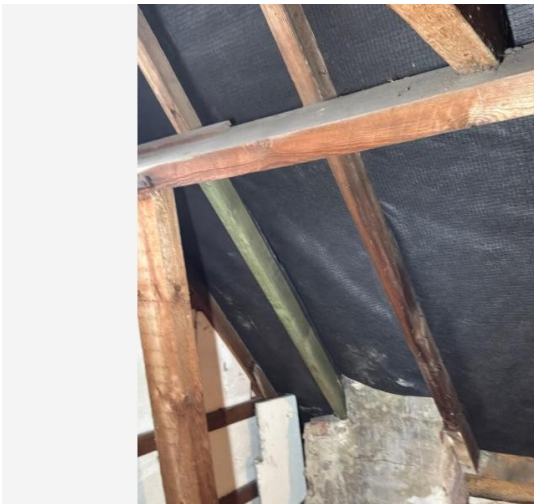
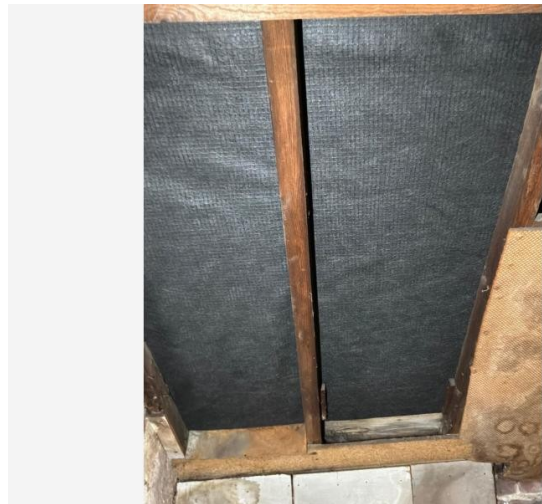
## Fiche 26: Materialen onder de dakbedekking

| Beschrijving | Notitie | Terug te vinden op plannen |
|---|---|---|
| Fiche 26: Materialen onder de dakbedekking | Tijdens onze inspectie hebben we kunnen vaststellen het onderdak is opgebouwd uit niet asbestverdacht materiaal. We kunnen ervan uitgaan dat het volledige onderdak op dezelfde manier is opgebouwd, echter kunnen we geen effectief uitsluitsel geven | Plan 1.9: Dakconstructie |
