Asbestinventarisatietest

Oude Steenweg 70, 9500 Geraardsbergen

Attestnummer : 20260112-000333.000

Uitgegeven op : 12.01.2026

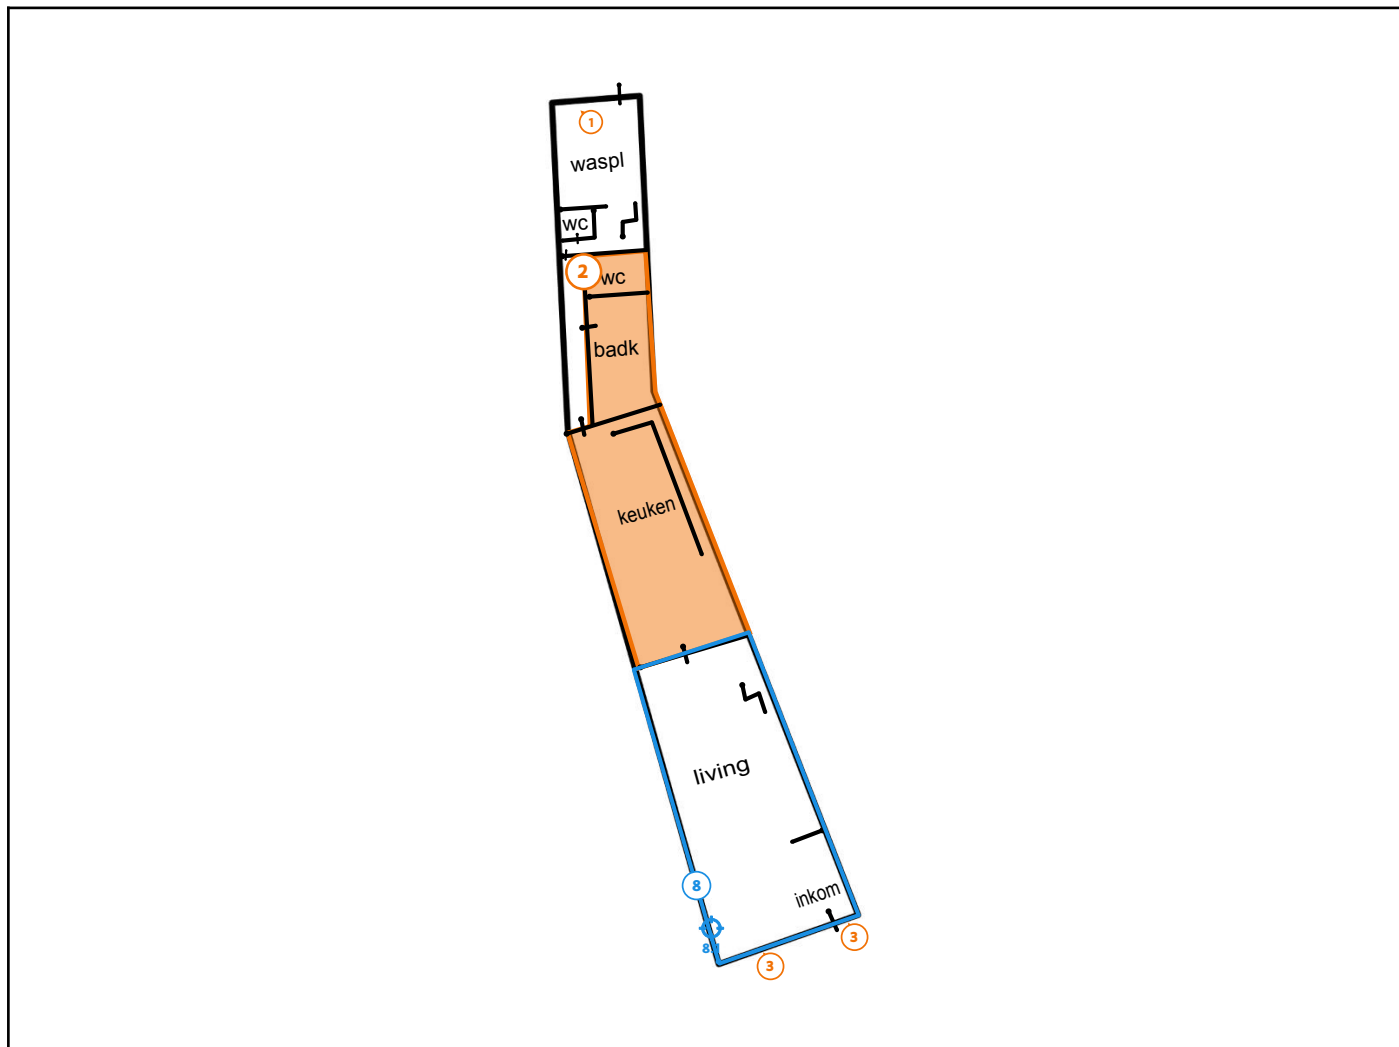
Plan 1.1: Gelijkvloers

Beschrijving	Type	Actie
1. Roetluik	Asbestmateriaal	Verwijderen
2. Plafondtegel/ platen	Asbestmateriaal	Verwijderen
3. Mastiek	Asbestmateriaal	Verwijderen
8. Pleisterwerk wanden	Geen asbest	-
8.1 Code: P421/MM01	Mengmonster	-

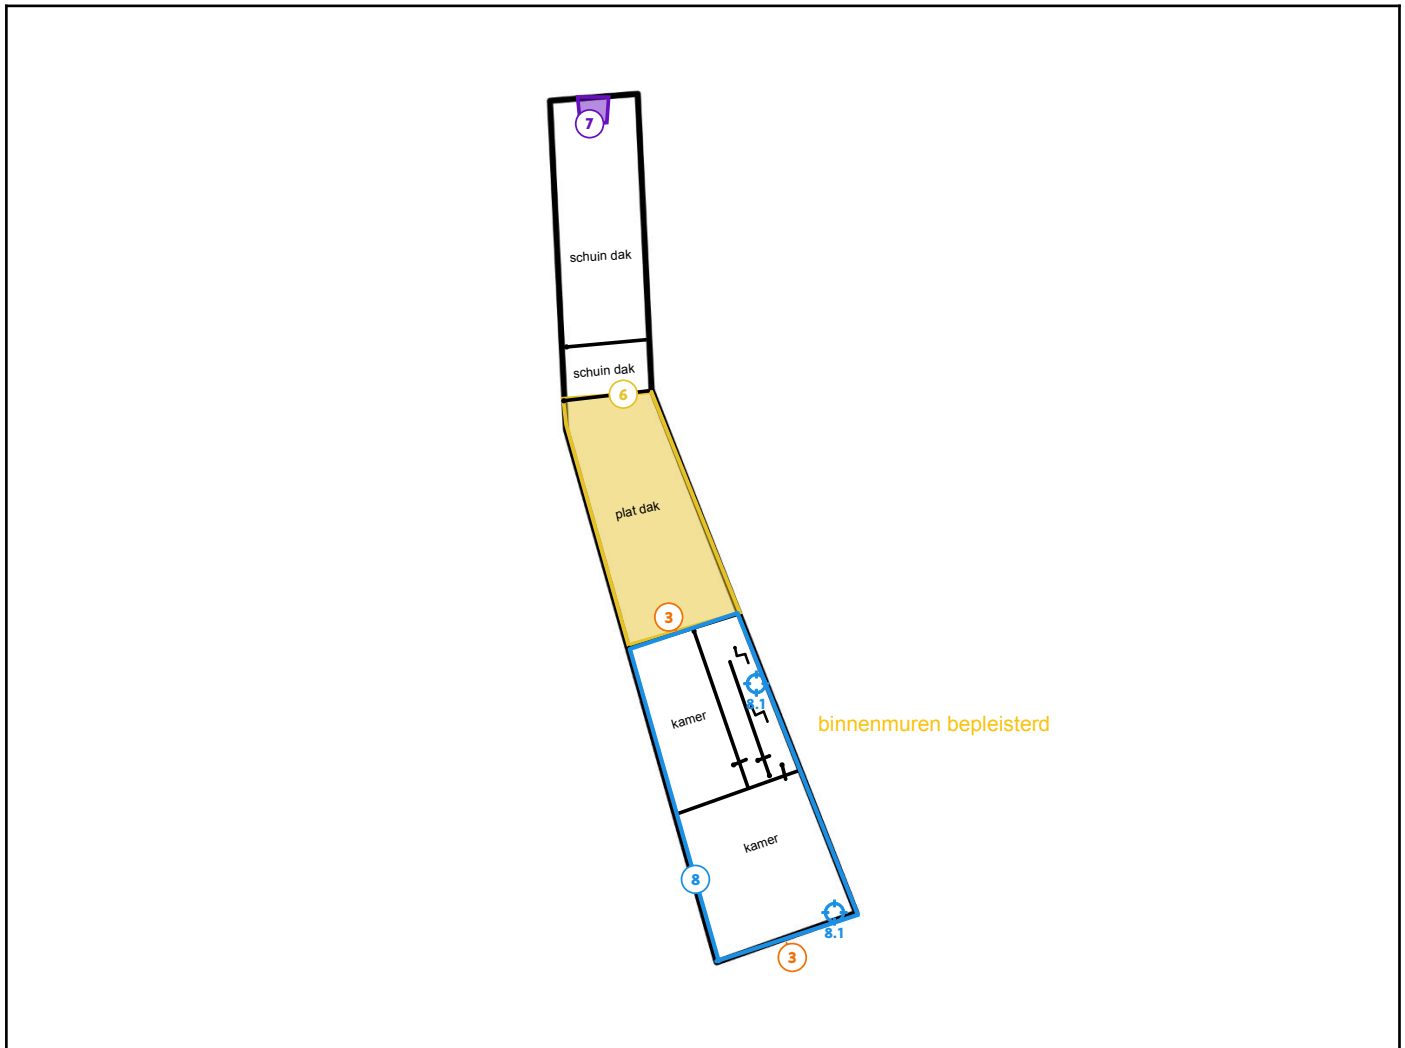
Plan 1.2: 1ste verdiep

Beschrijving	Type	Actie
3. Mastiek	Asbestmateriaal	Verwijderen
6. Roofing dakbedekking	Asbestmateriaal	Zorgvuldig beheren
7. Schoorsteen rookgaskanaal	Beperking	-
8. Pleisterwerk wanden	Geen asbest	-
8.1 Code: P421/MM01	Mengmonster	-

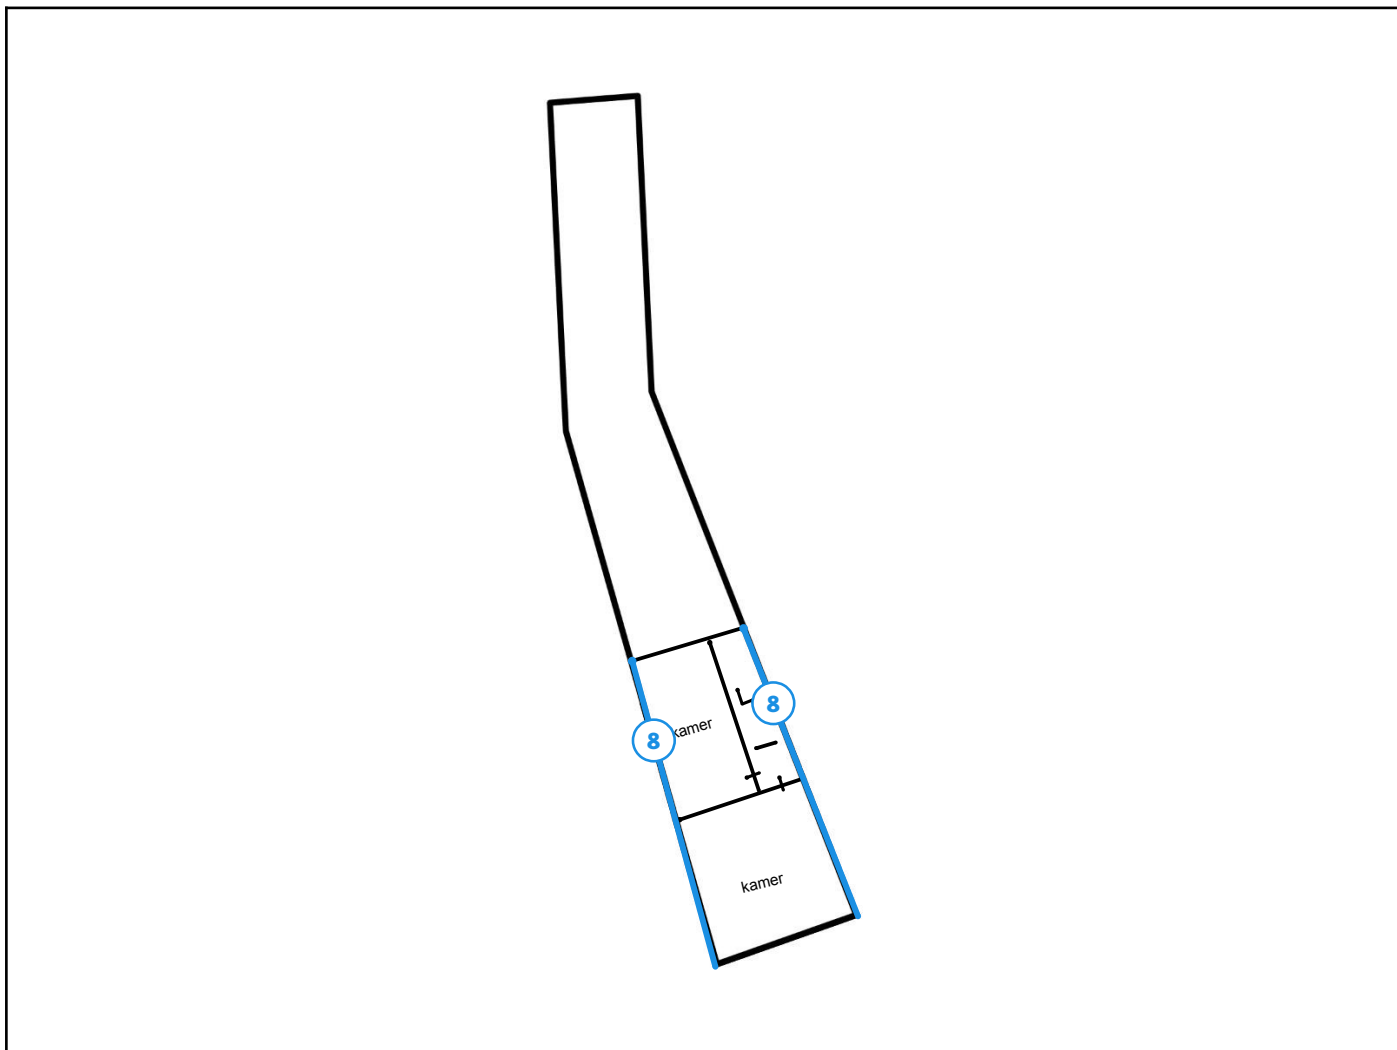
Plan 1.3: 2de verdiep/zolder

Beschrijving	Type	Actie
8. Pleisterwerk wanden	Geen asbest	-

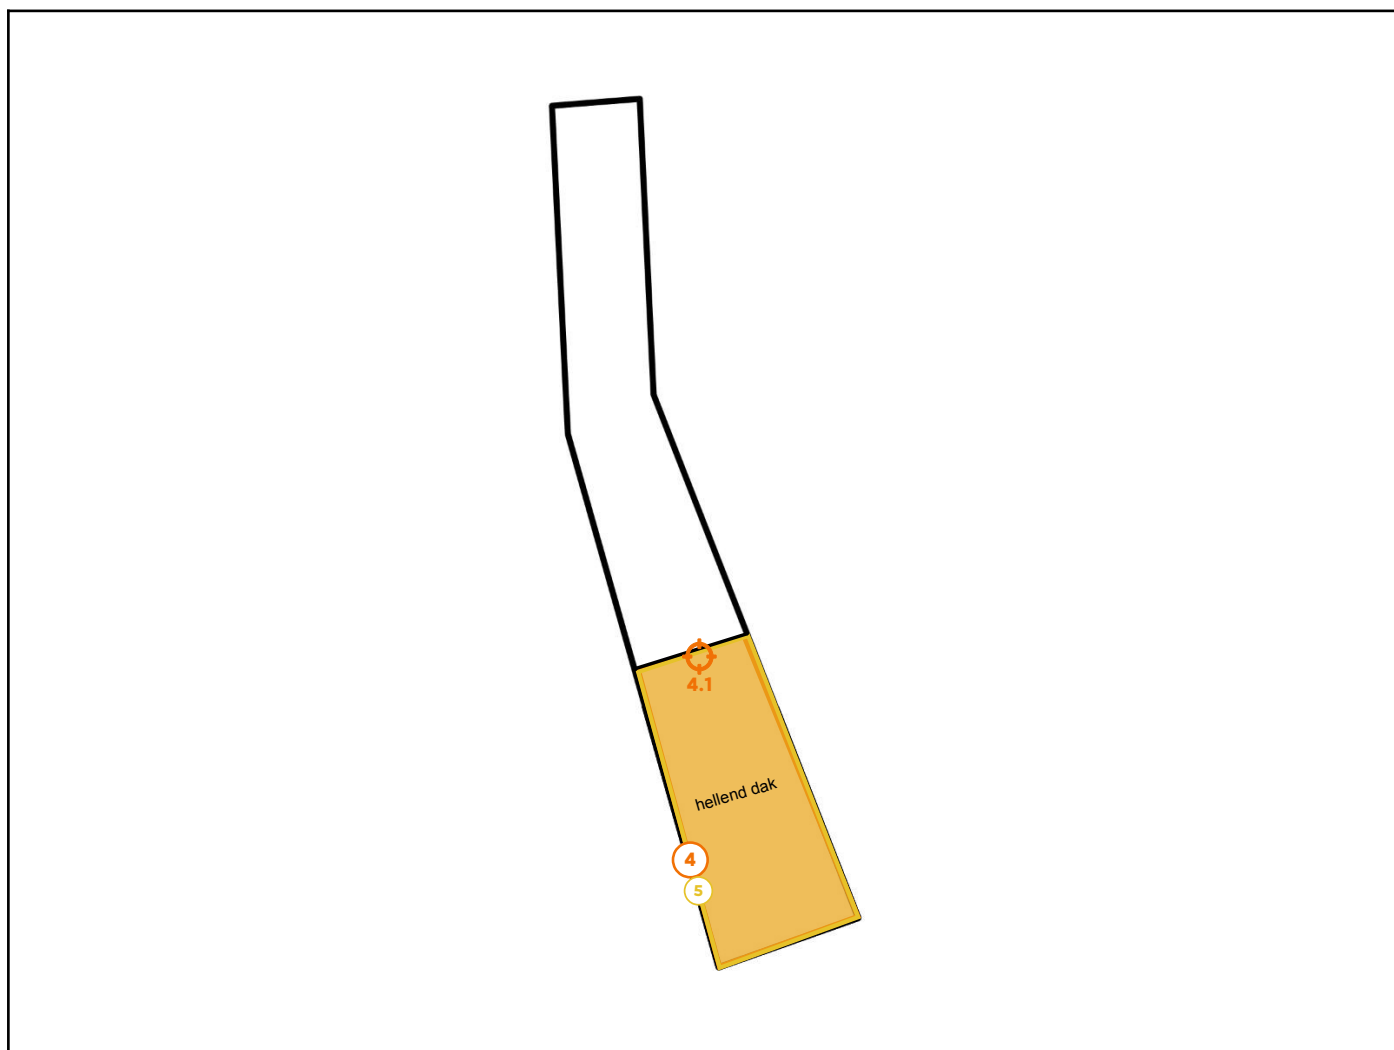
Plan 1.4: Dak

Beschrijving	Type	Actie
4. Dak in cementleien	Asbestmateriaal	Verwijderen
4.1 Code: P421/MM02	Puntmonster	-
5. Onderdak (type Menuiserie)	Asbestmateriaal	Zorgvuldig beheren

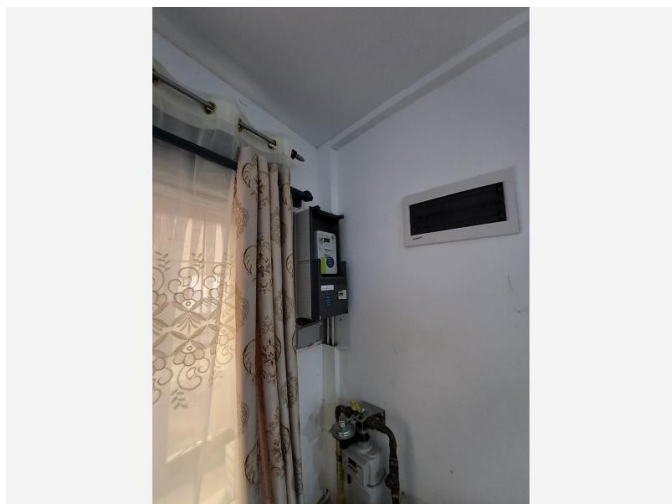
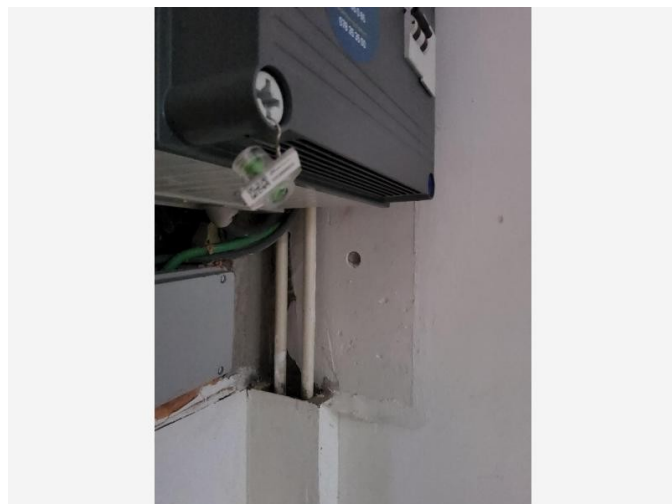
(Asbest)materiaal	Rookgaskanaal
Karakterisatie	Asbest (verdacht)
Primaire drager	HVAC infrastructuur en uitrusting

Geen asbest
