Asbestinventarisatetest

Denderstraat 4, 9500 Geraardsbergen

Attestnummer : 20260326-000267.000

Uitgegeven op : 26.03.2026

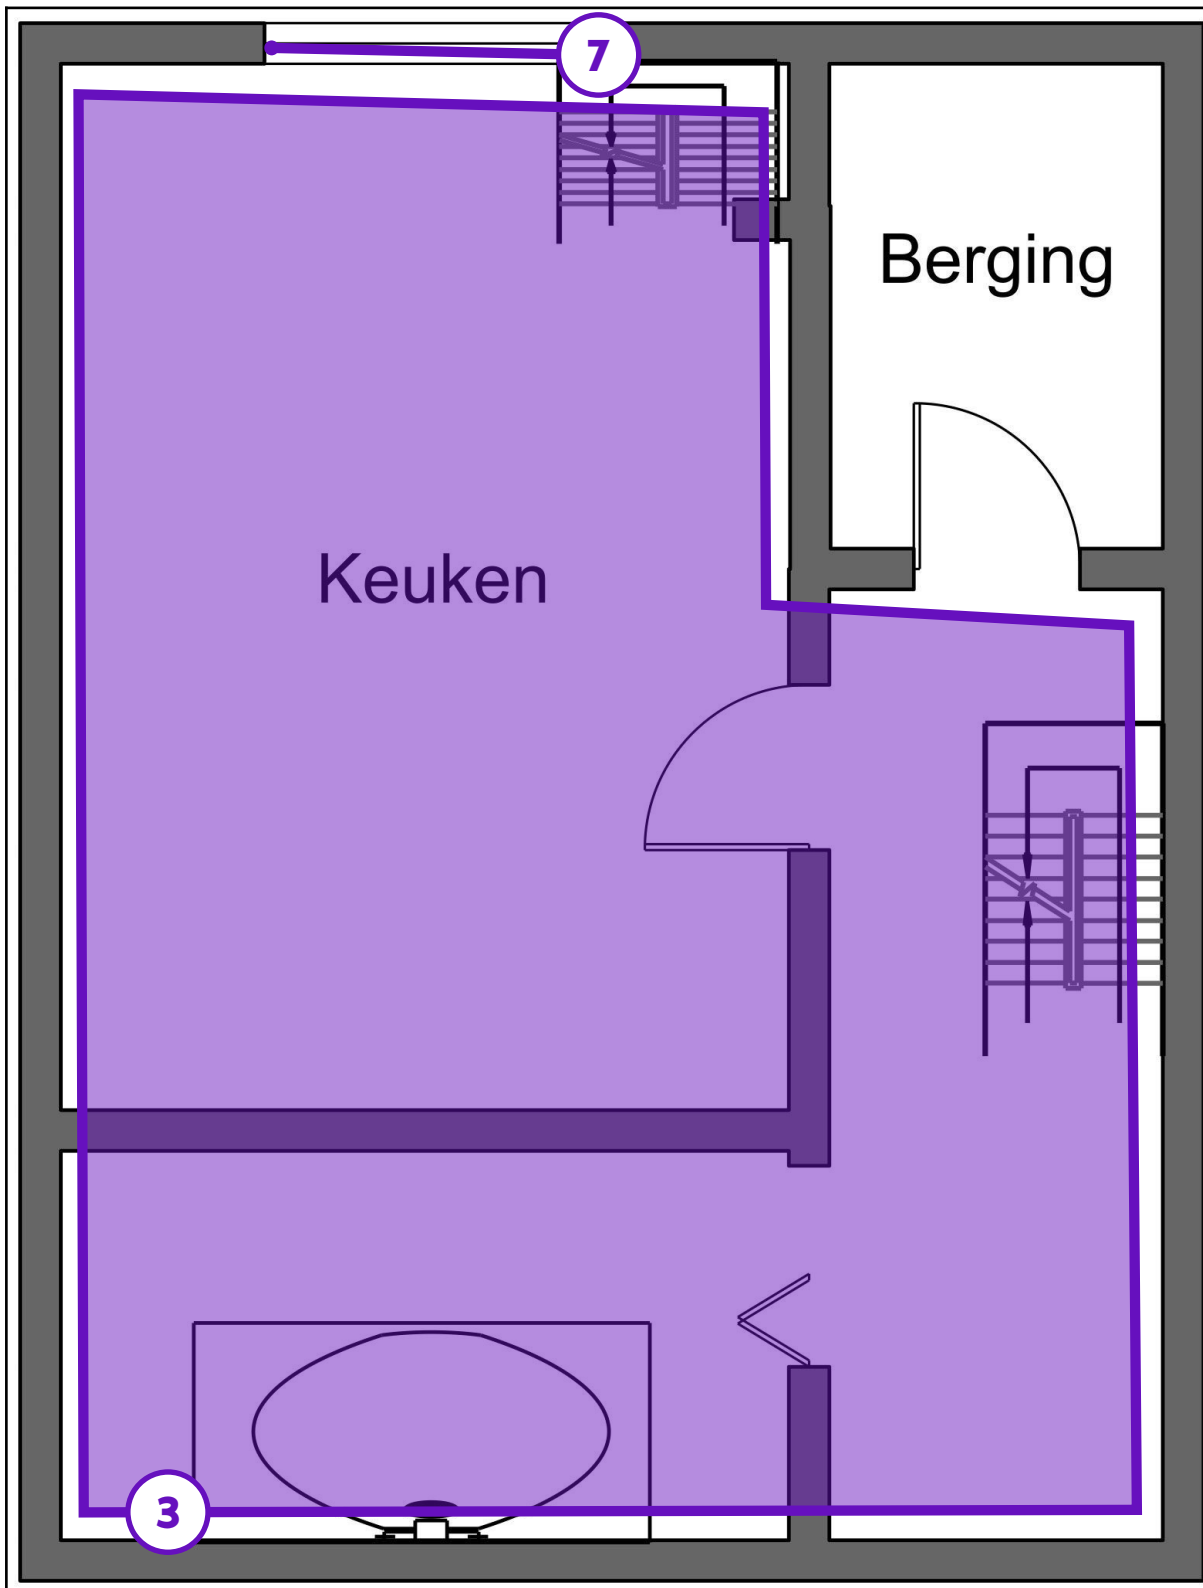
Plan 1.1: Kelder plan

3. Gipsplaat plafonds	Advies	-
7. Buitenschrijnwerk	Overige ruimte of materiaal	-

2. Gipsplaat muren	Advies	-
--------------------	--------	---

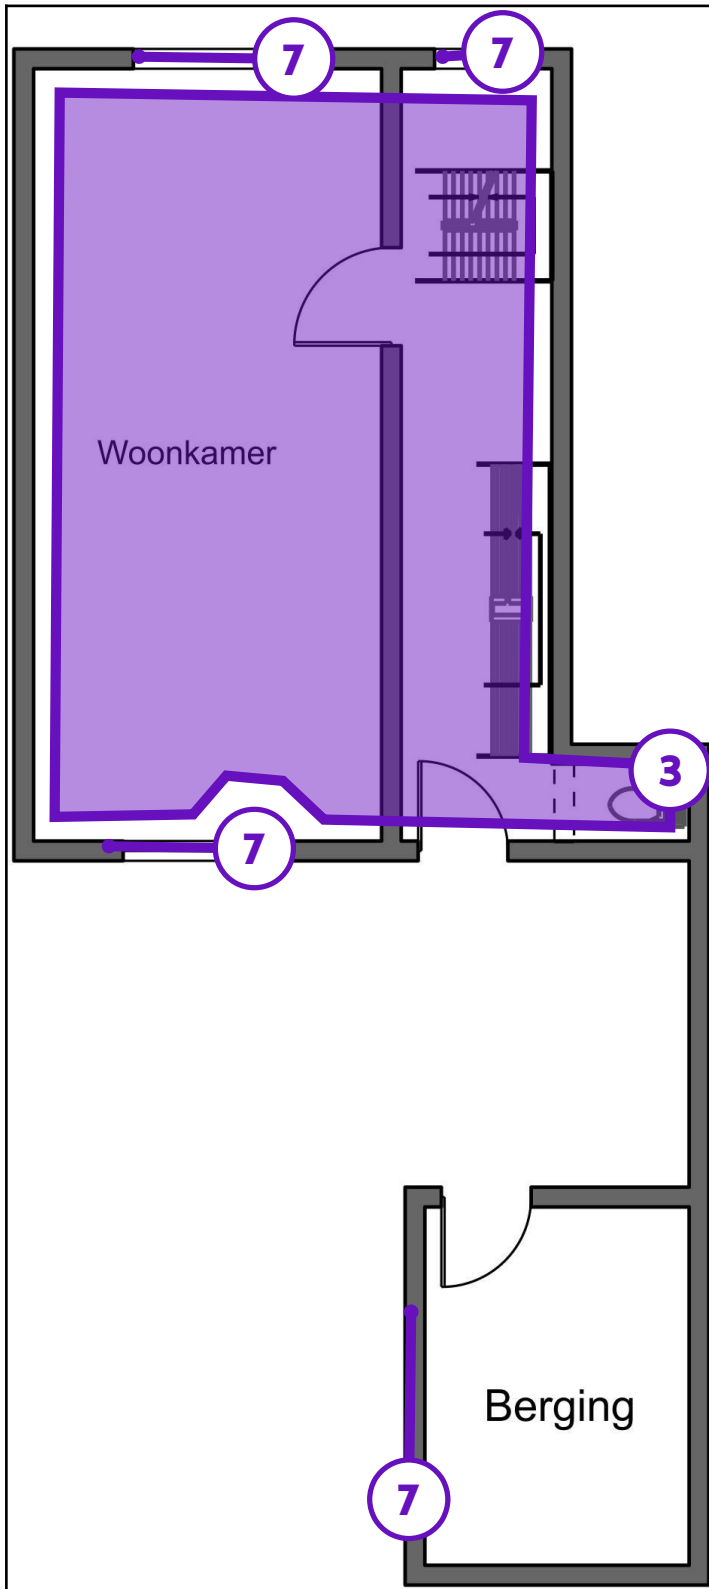
Plan 1.3: Gelijkvloers plan

3. Gipsplaat plafonds	Advies	-
7. Buitenschrijnwerk	Overige ruimte of materiaal	-

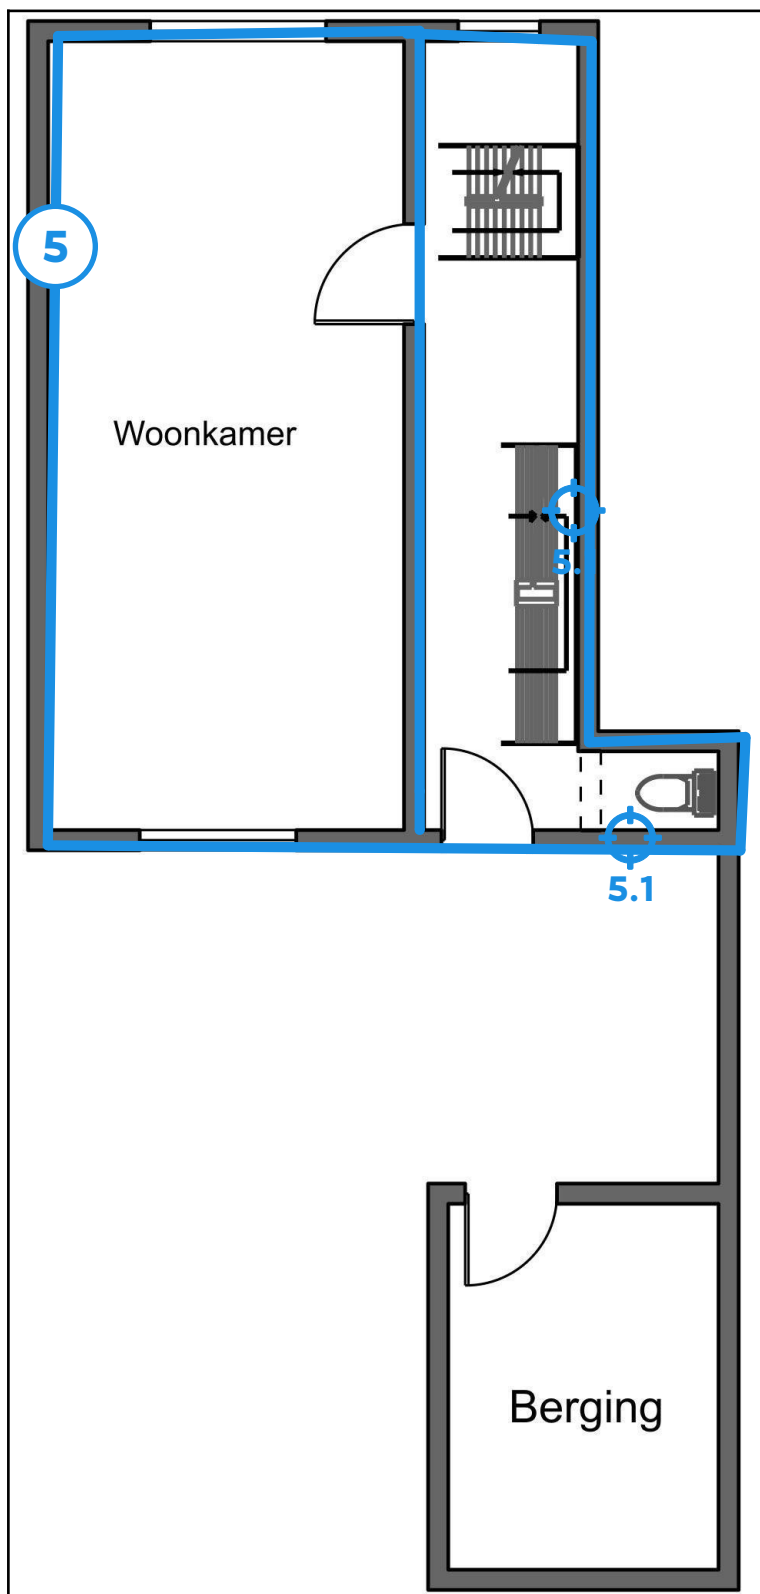
Plan 1.4: Gelijkvloers plan

5. Pleisterwerk muren	Geen asbest	-
5.1 Code: 20260320DEN4S1	Mengmonster	-

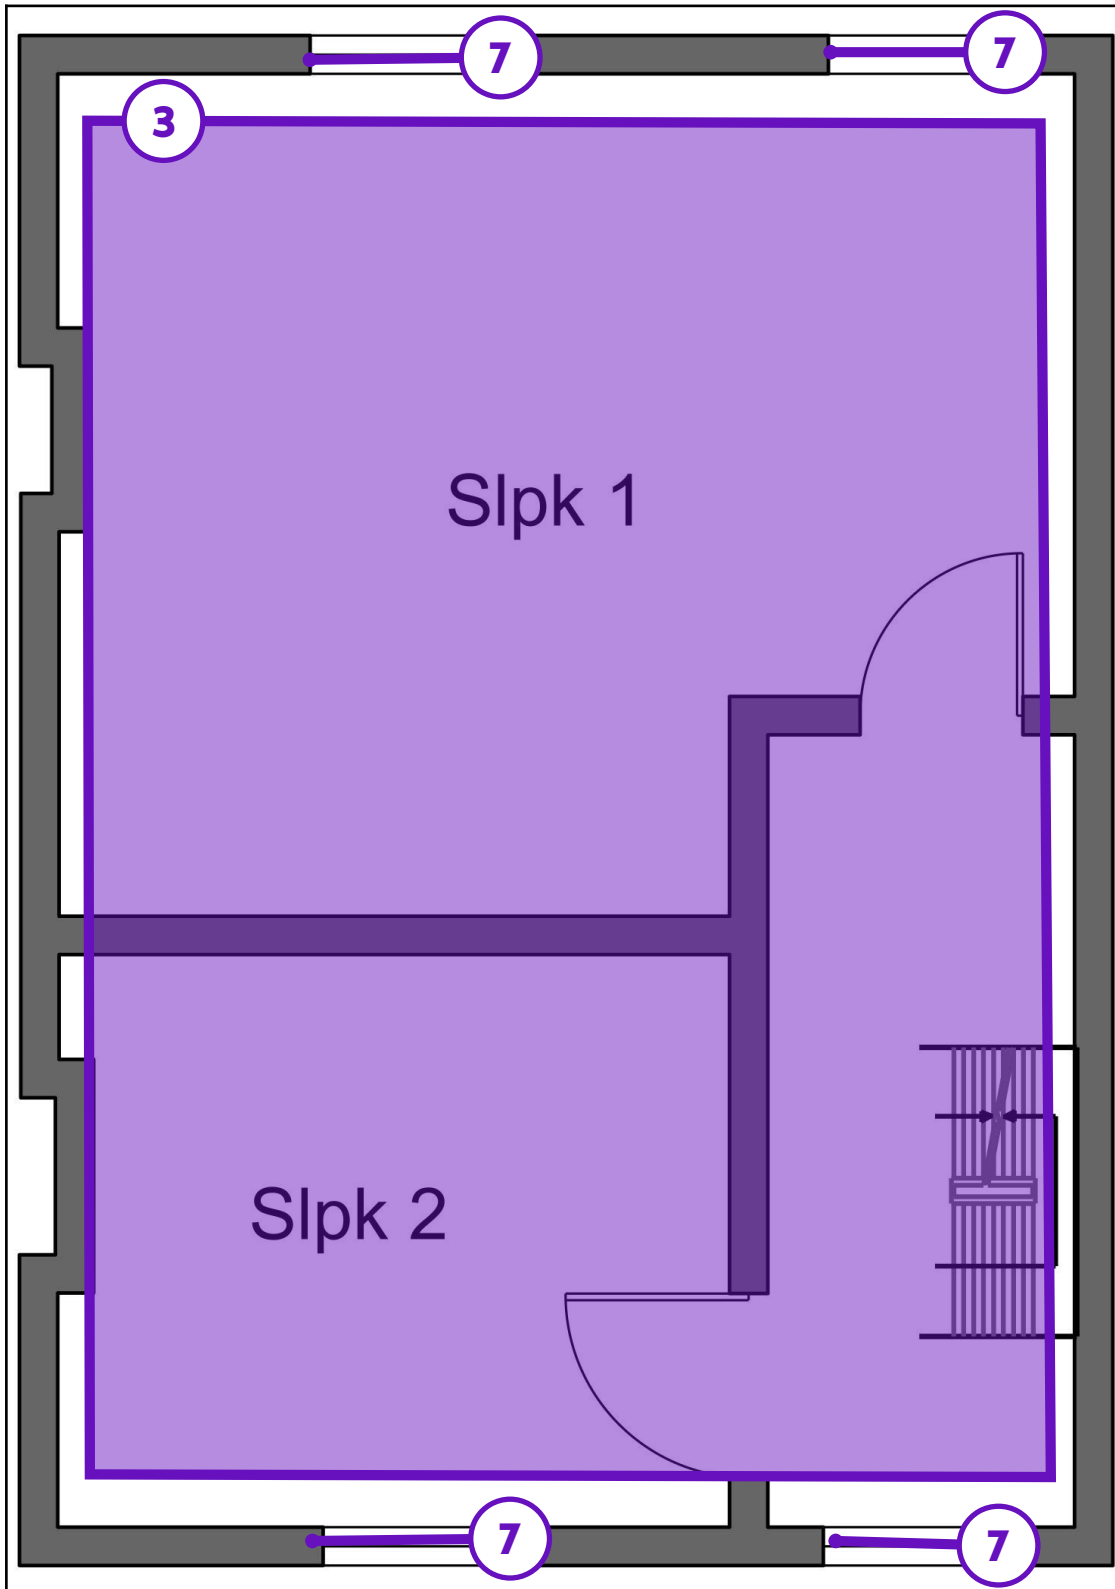
Plan 1.5: Verdieping plan

3. Gipsplaat plafonds	Advies	-
7. Buitenschrijnwerk	Overige ruimte of materiaal	-

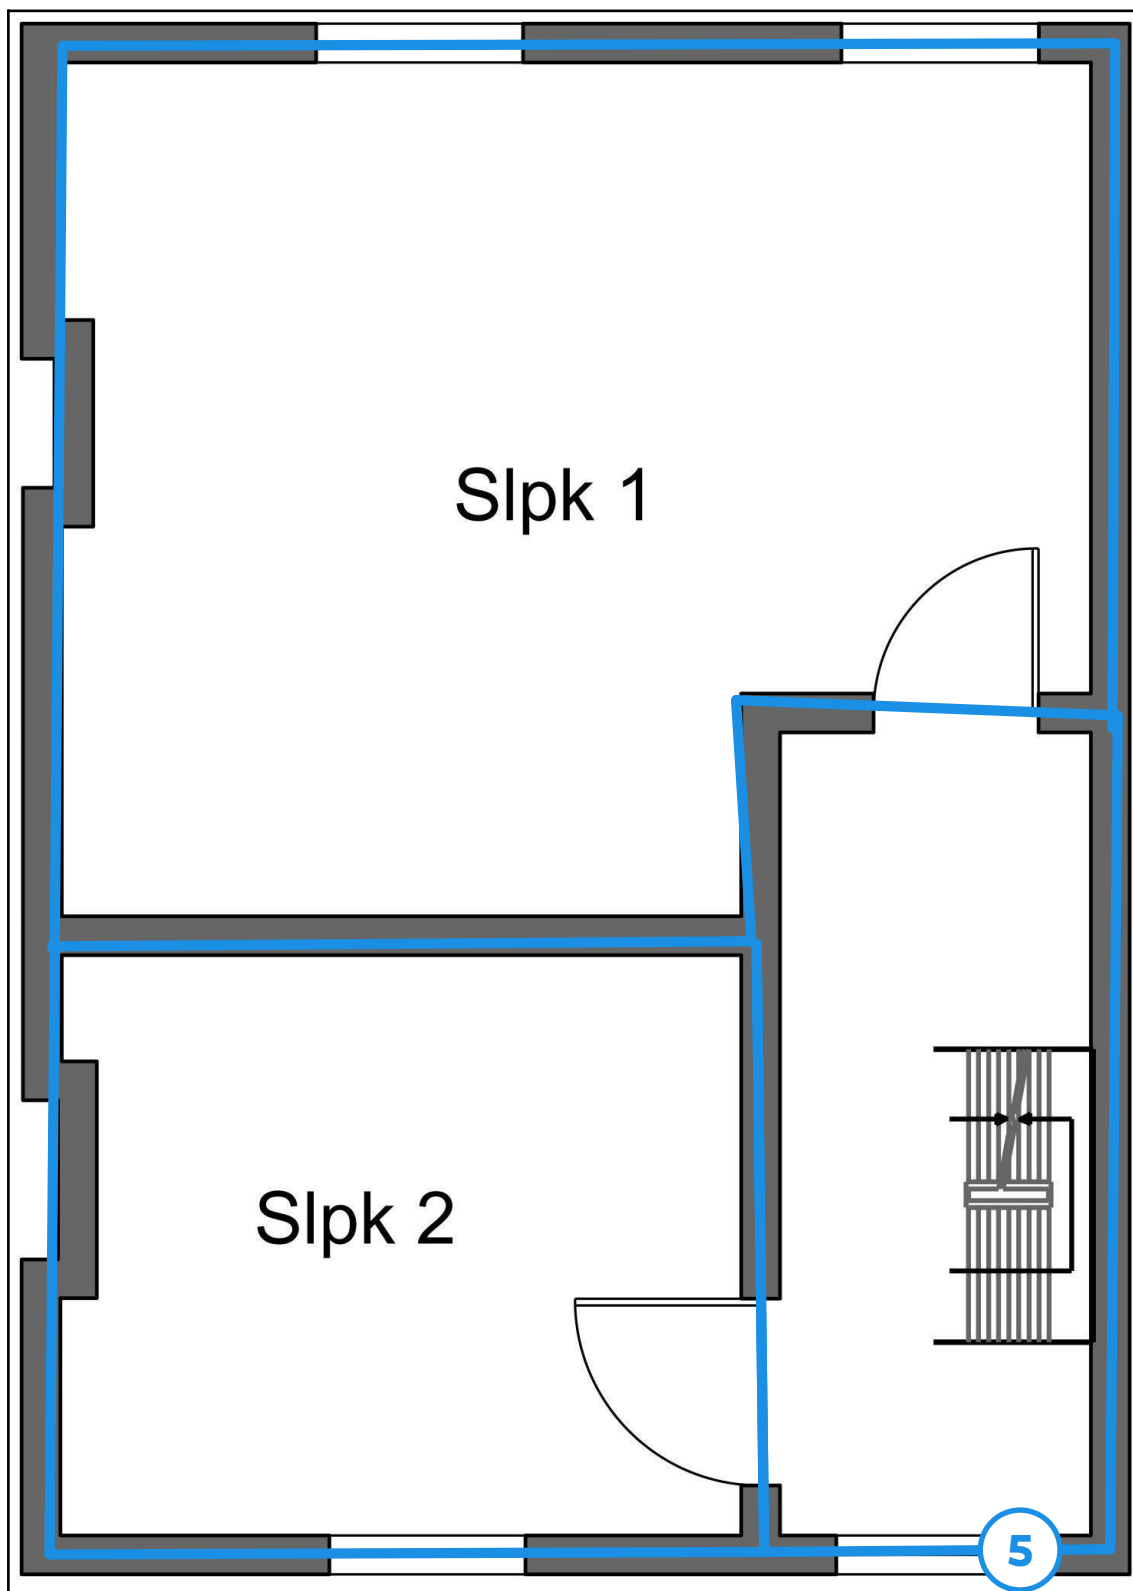
Plan 1.6: Verdieping plan

5. Pleisterwerk muren	Geen asbest	-
-----------------------	-------------	---

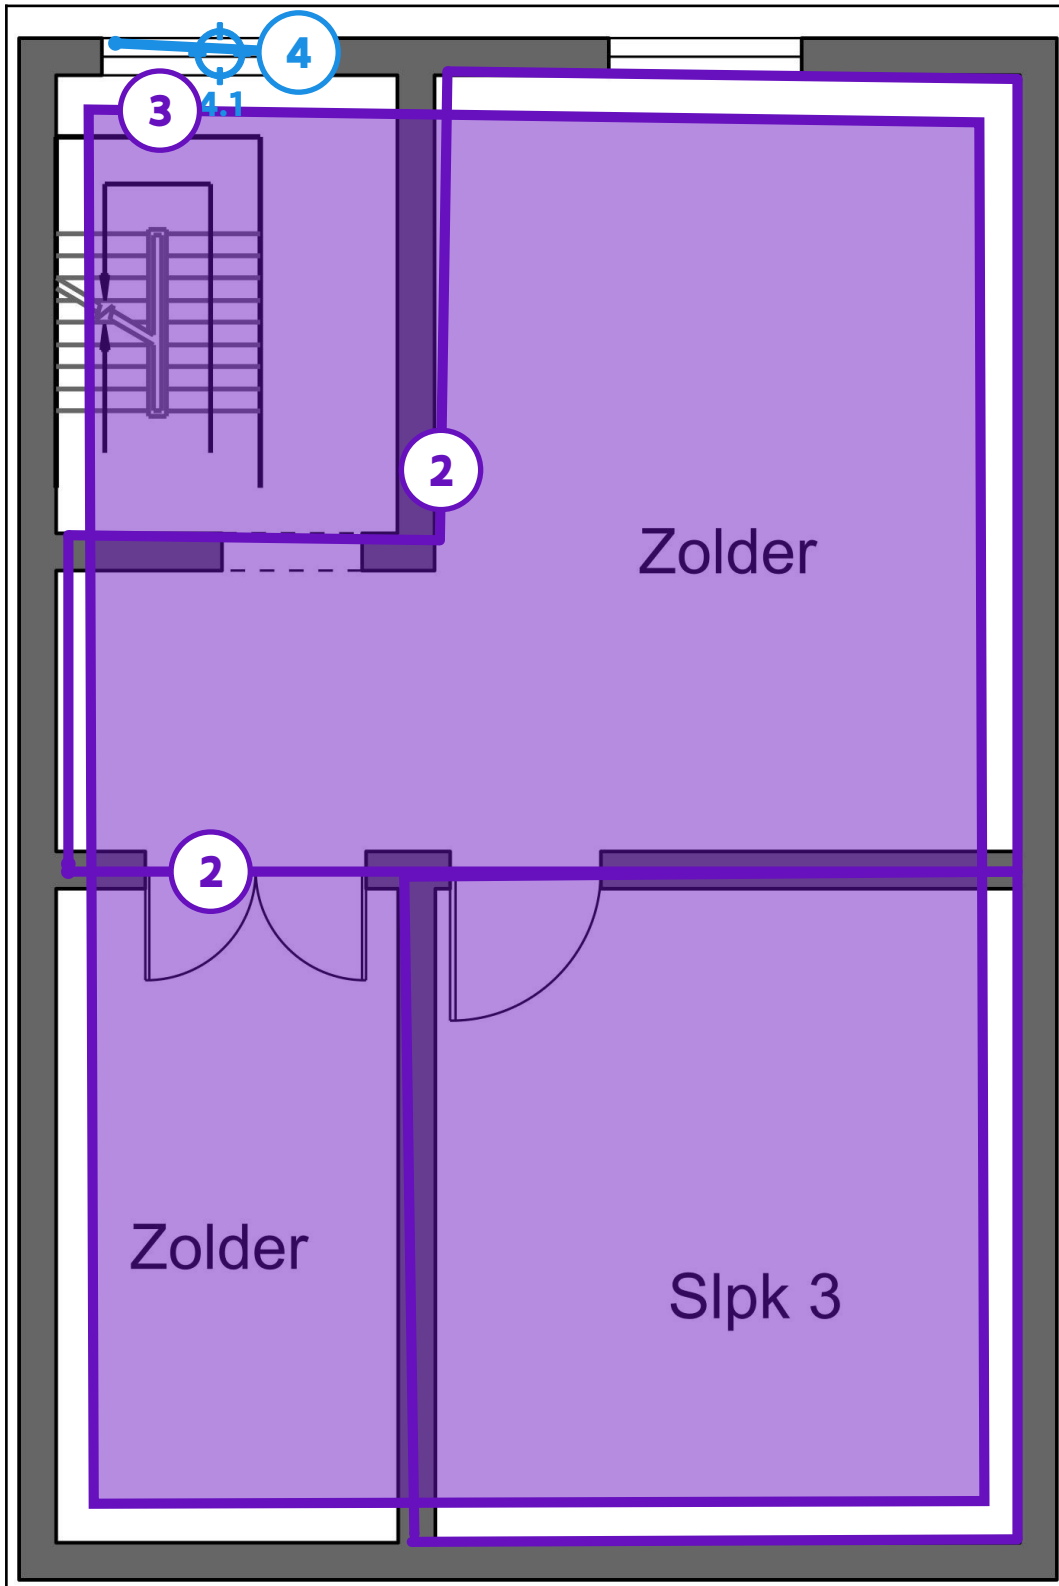
Plan 1.7: Zolder plan

2. Gipsplaat muren	Advies	-
3. Gipsplaat plafonds	Advies	-
4. Mastiek buitenschrijnwerk	Geen asbest	-
4.1 Code: 20260320DEN4S2	Puntmonster	-

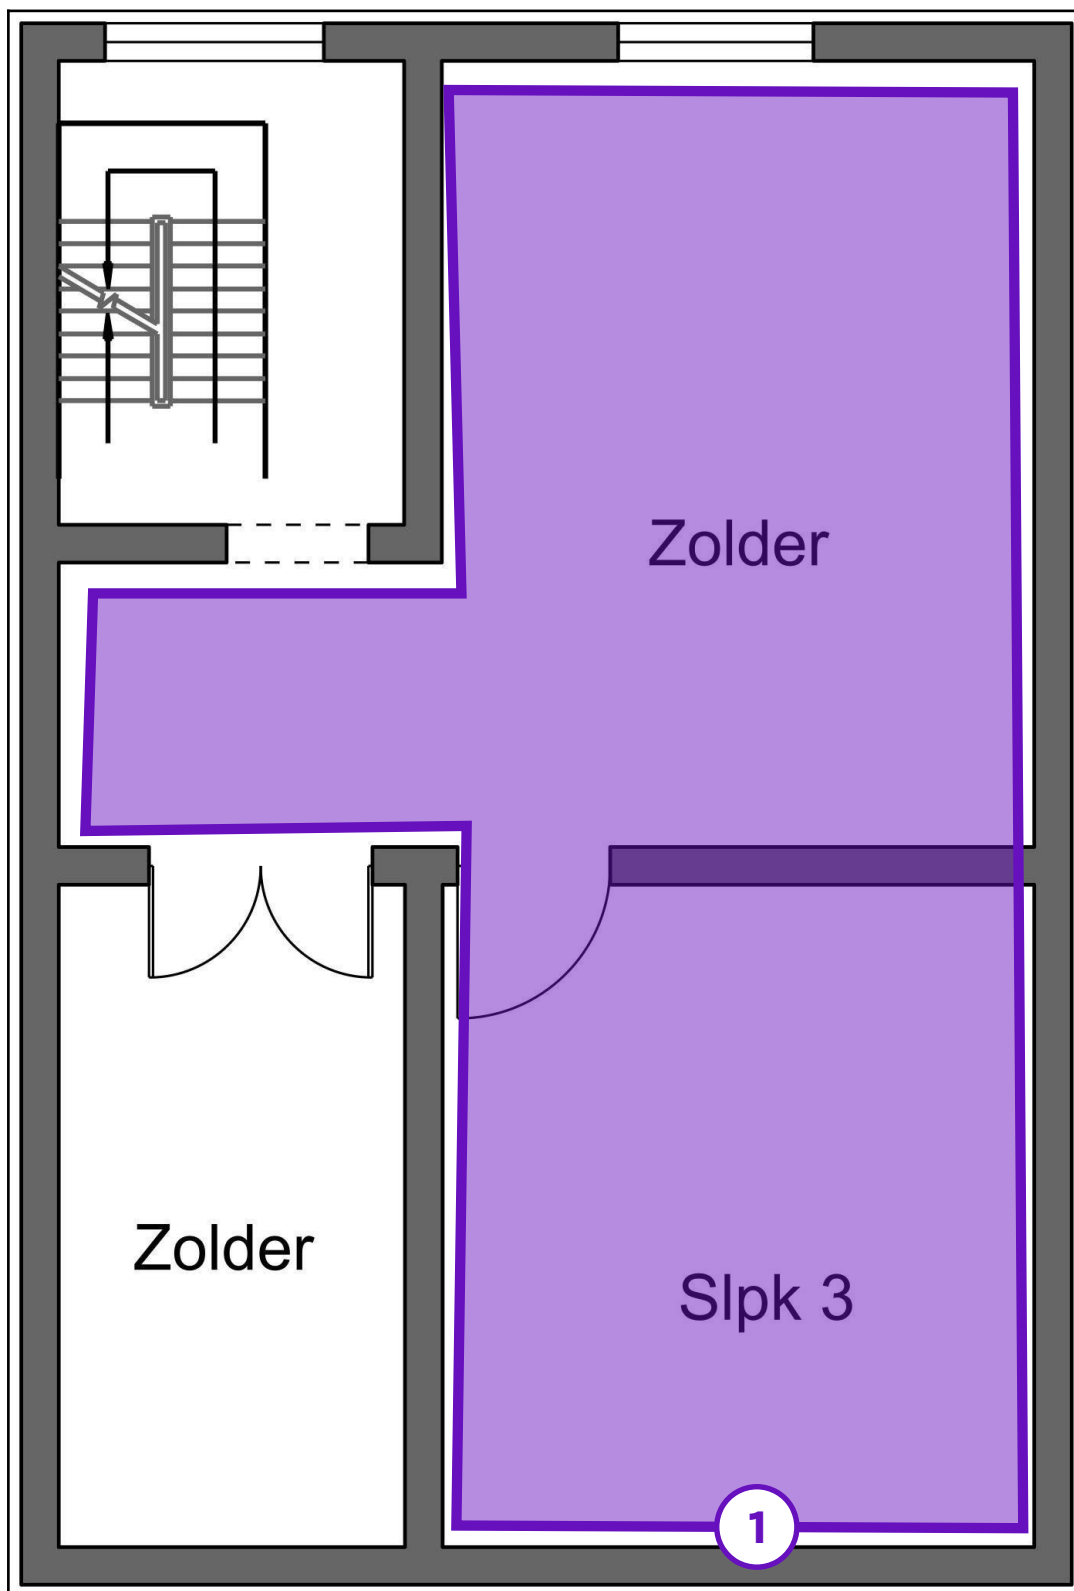
Plan 1.8: Zolder plan

1. Laminaat	Advies	-
-------------	--------	---

De vloerbedekking bestaat uit laminaat. Dit bezit geen asbesthoudende eigenschappen. De deskundige kan geen uitspraak doen over onderliggende materialen. Hiervoor is een destructief onderzoek nodig.

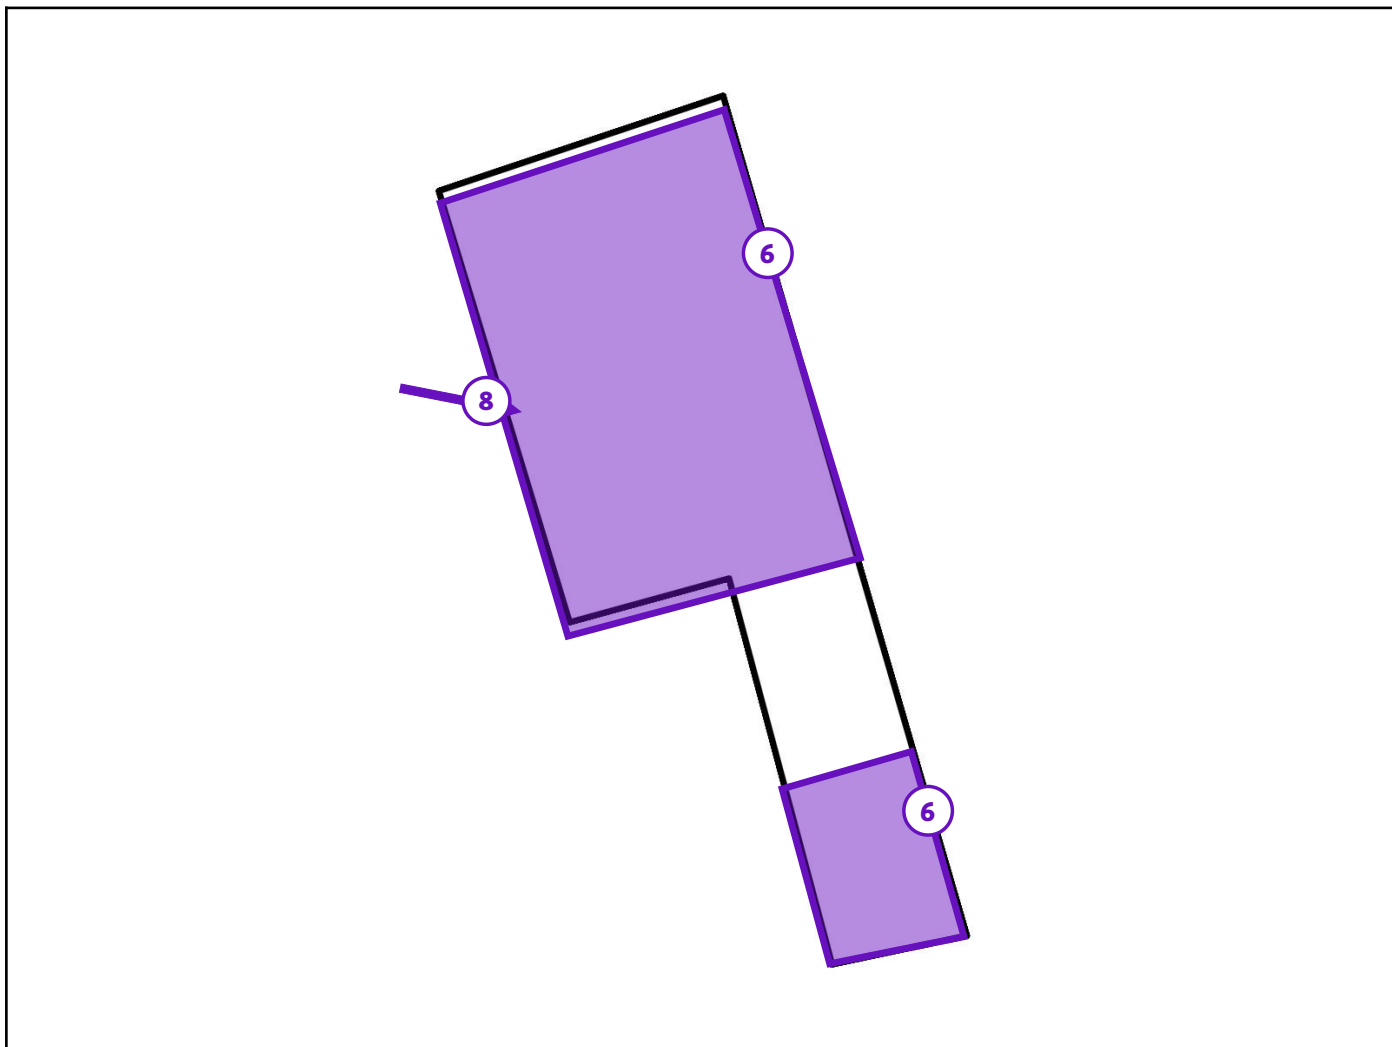
Plan 1.9: Dak plan

Beschrijving	Type	Actie
6. Dakbedekking in keramische dakpannen	Overige ruimte of materiaal	-
8. Rookgaskanalen (niet-waarneembaar)	Overige ruimte of materiaal	-
