# Asbestinventarisatattest

Molenstraat 49, 9500 Geraardsbergen

Attestnummer : 20260327-000449.000

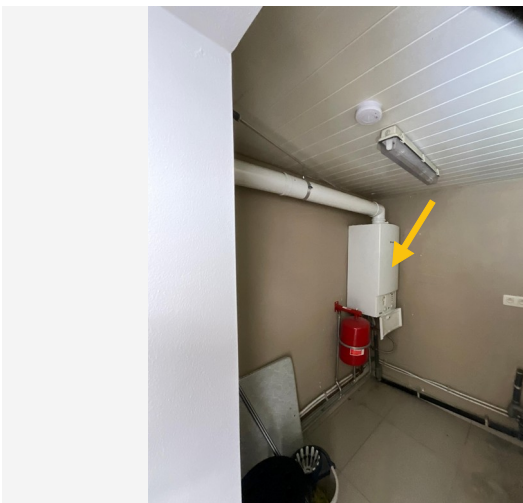
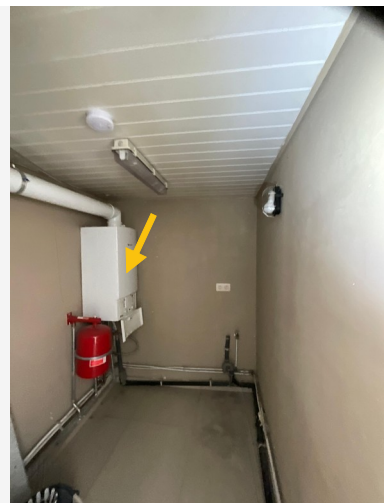
## Fiche 12: stookinstallatie

| Beschrijving | Notitie | Terug te vinden op plannen |
|---|---|---|
| Fiche 12: stookinstallatie | betreft vernieuwde gasboiler | Plan 1.4: gelijkvloers |
