Asbestinventarisatetest

Hoge Buizemont 13, 9500 Geraardsbergen

Attestnummer : 20260504-000476.000

Uitgegeven op : 04.05.2026

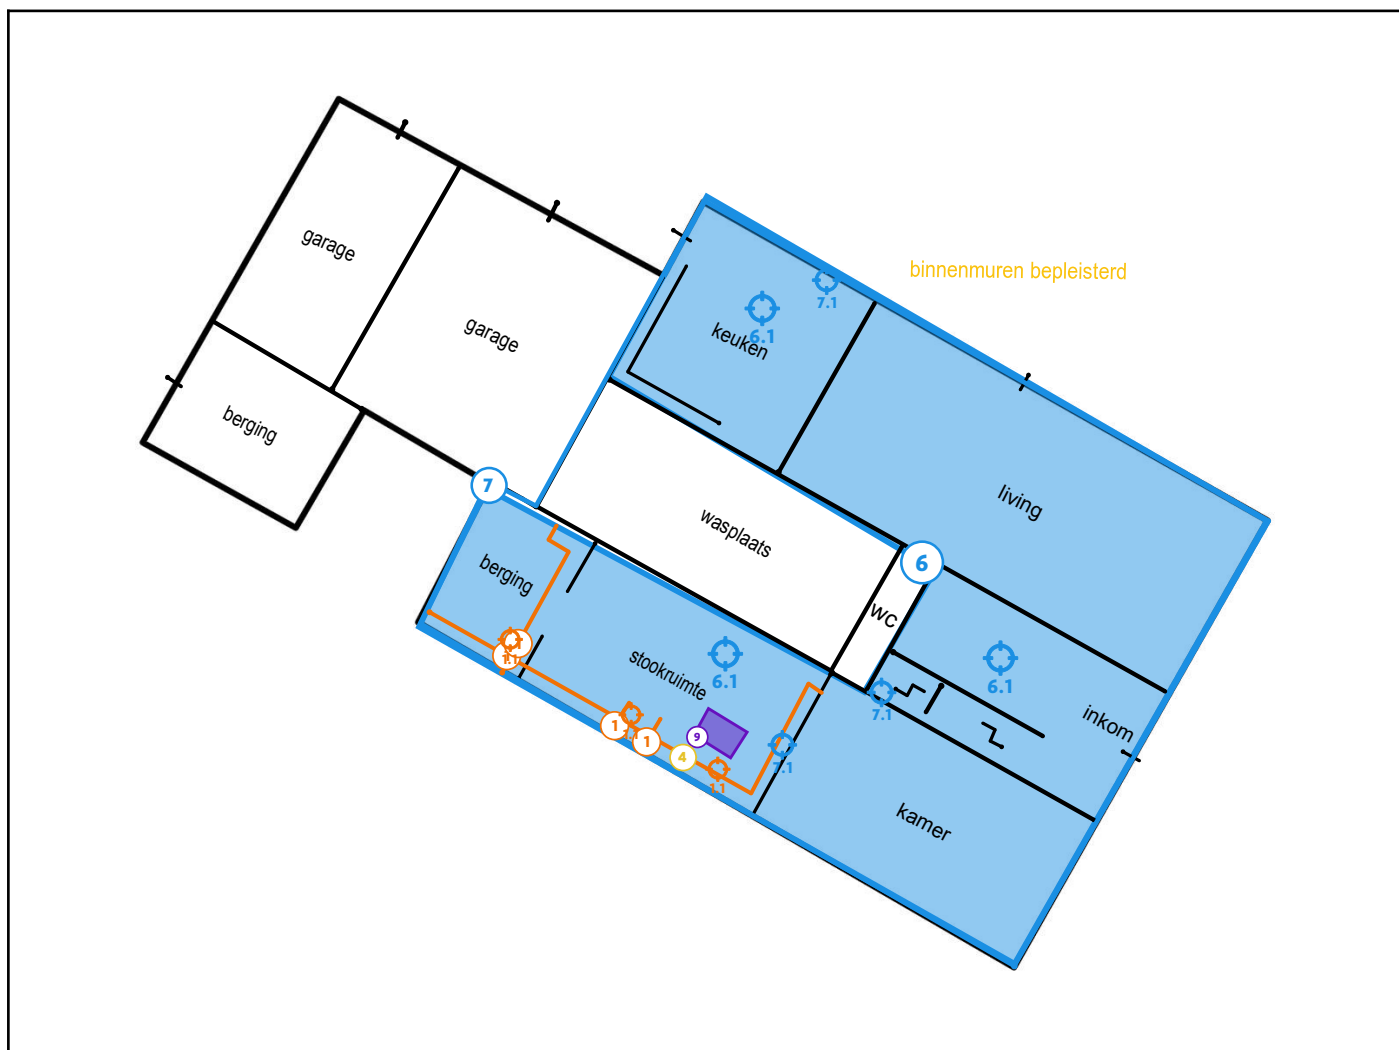
Plan 1.2: Gelijkvloer

Beschrijving	Type	Actie
1. Leidingisolatie in gips	Asbestmateriaal	Verwijderen
1.1 Code: P570/MM03	Mengmonster	-
4. Bakeliet schakelaars - stopcontacten - lampfittings	Asbestmateriaal	Zorgvuldig beheren
6. Pleisterwerk plafonds	Geen asbest	-
6.1 Code: P570/MM02	Mengmonster	-
7. Pleisterwerk wanden	Geen asbest	-

7.1 Code: P570/MM01	Mengmonster	-
9. Stookketel / Brander	Overige ruimte of materiaal	-

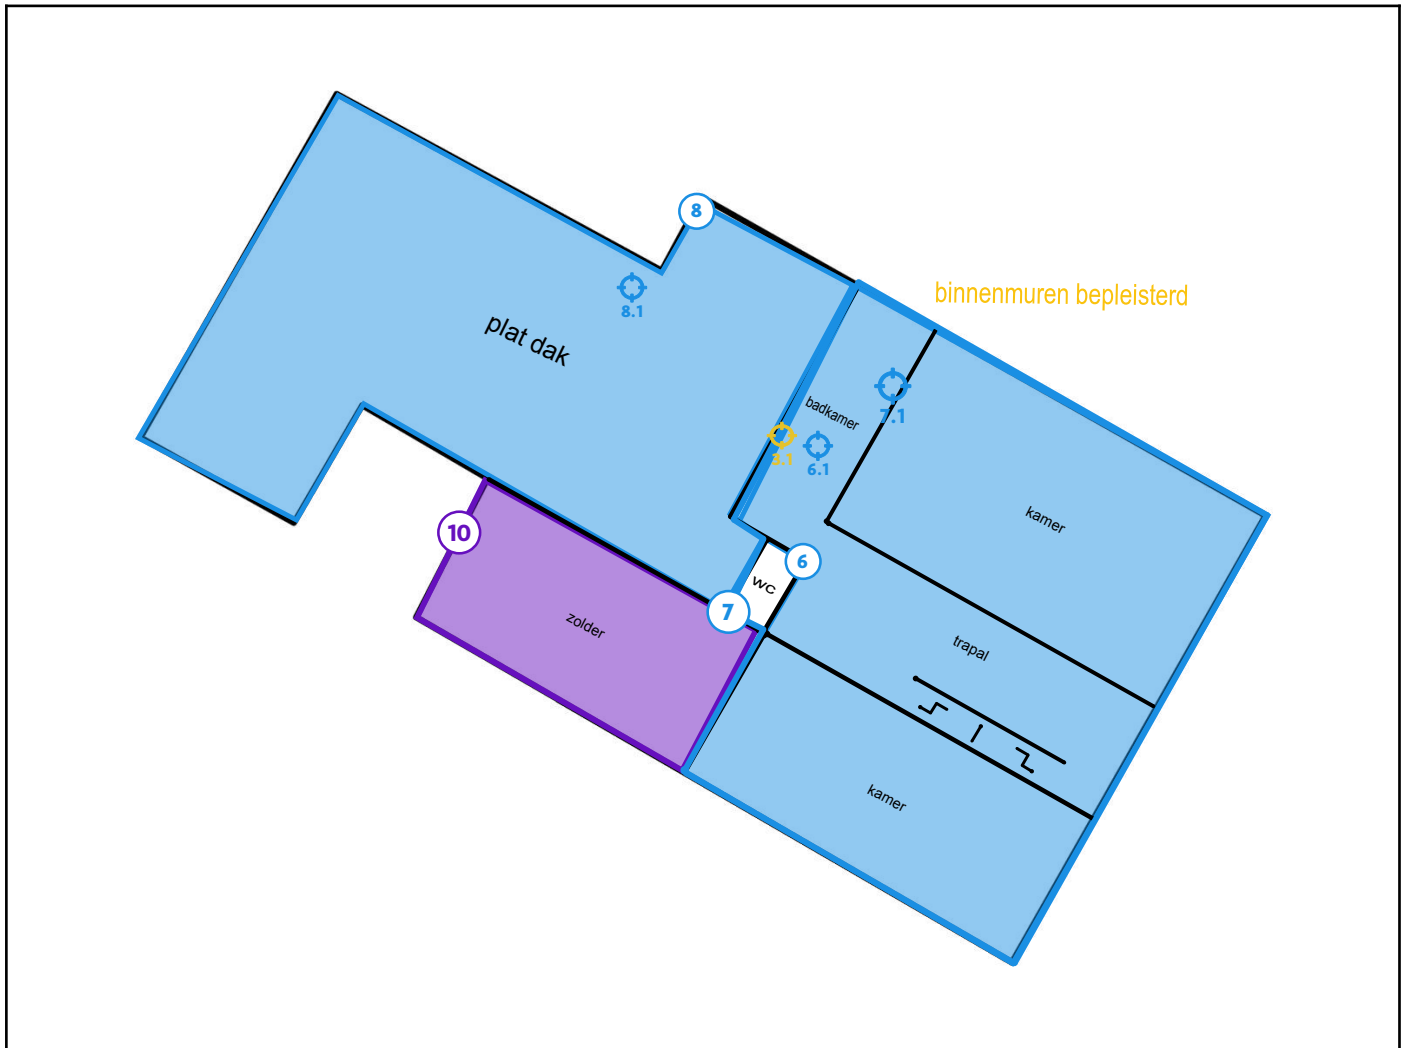
Plan 1.3: 1ste verdiep

Beschrijving	Type	Actie
3. Onderdak (type Menuiserite)	Asbestmateriaal	Zorgvuldig beheren
3.1 Code: P570/MM06	Puntmonster	-
6. Pleisterwerk plafonds	Geen asbest	-
6.1 Code: P570/MM02	Mengmonster	-
7. Pleisterwerk wanden	Geen asbest	-
7.1 Code: P570/MM01	Mengmonster	-
8. Roofing dakbedekking	Geen asbest	-

8.1 Code: P570/MM05	Puntmonster	-
10. Onderdak (niet waarneembaar)	Overige ruimte of materiaal	-

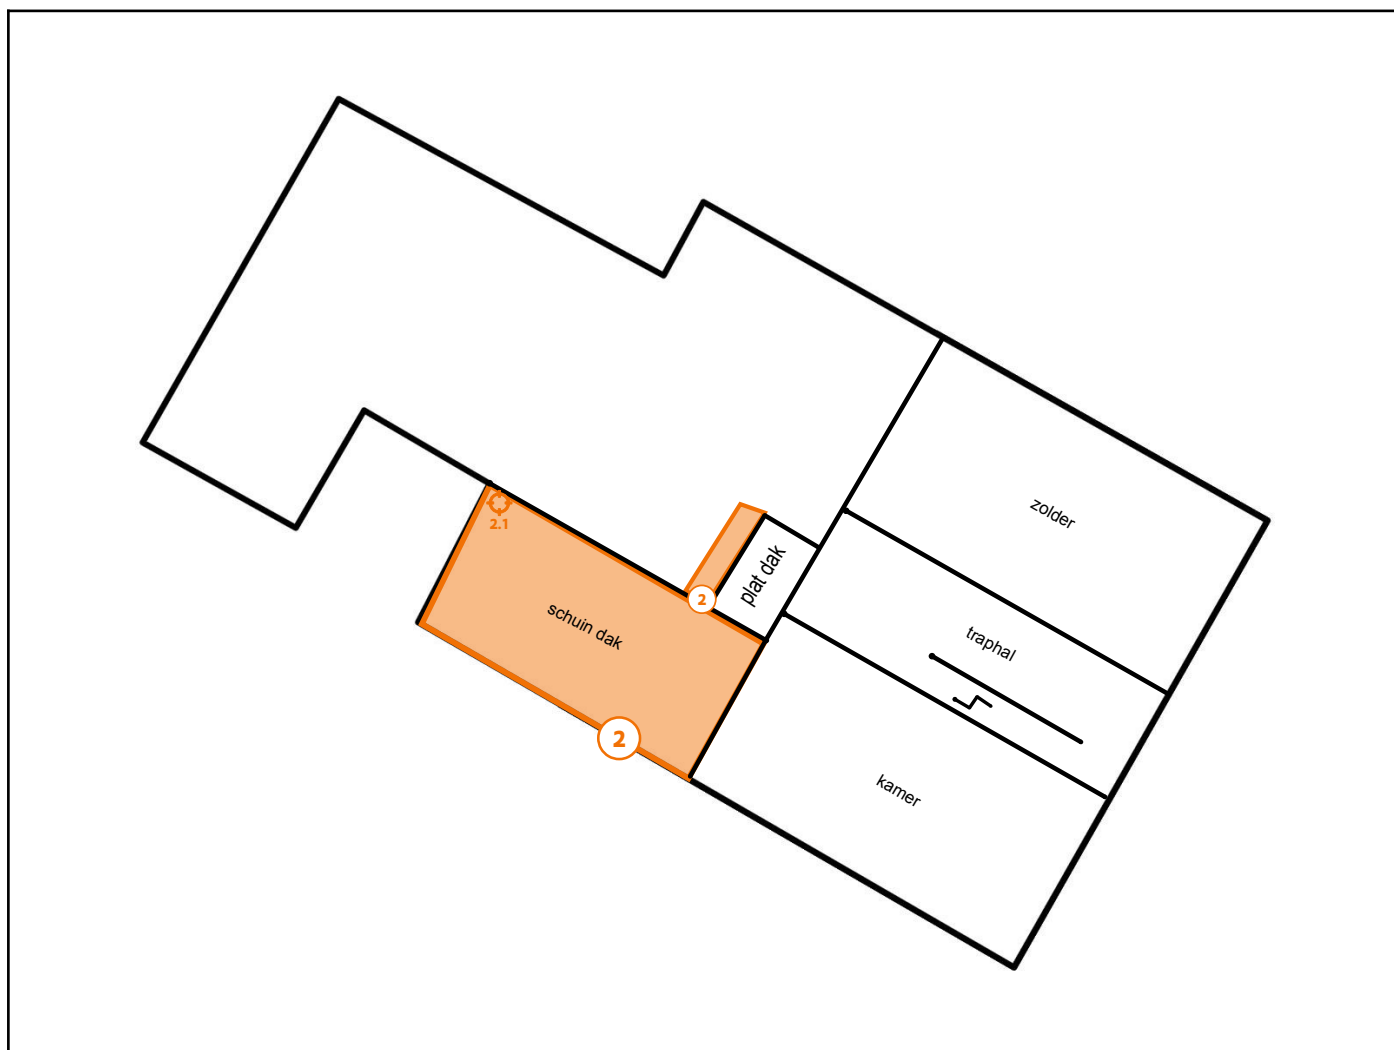
Plan 1.4: 2de verdiep/zolder

Beschrijving	Type	Actie
2. Dak en achtergevel in cementleien	Asbestmateriaal	Verwijderen
2.1 Code: P570/MM04	Puntmonster	-

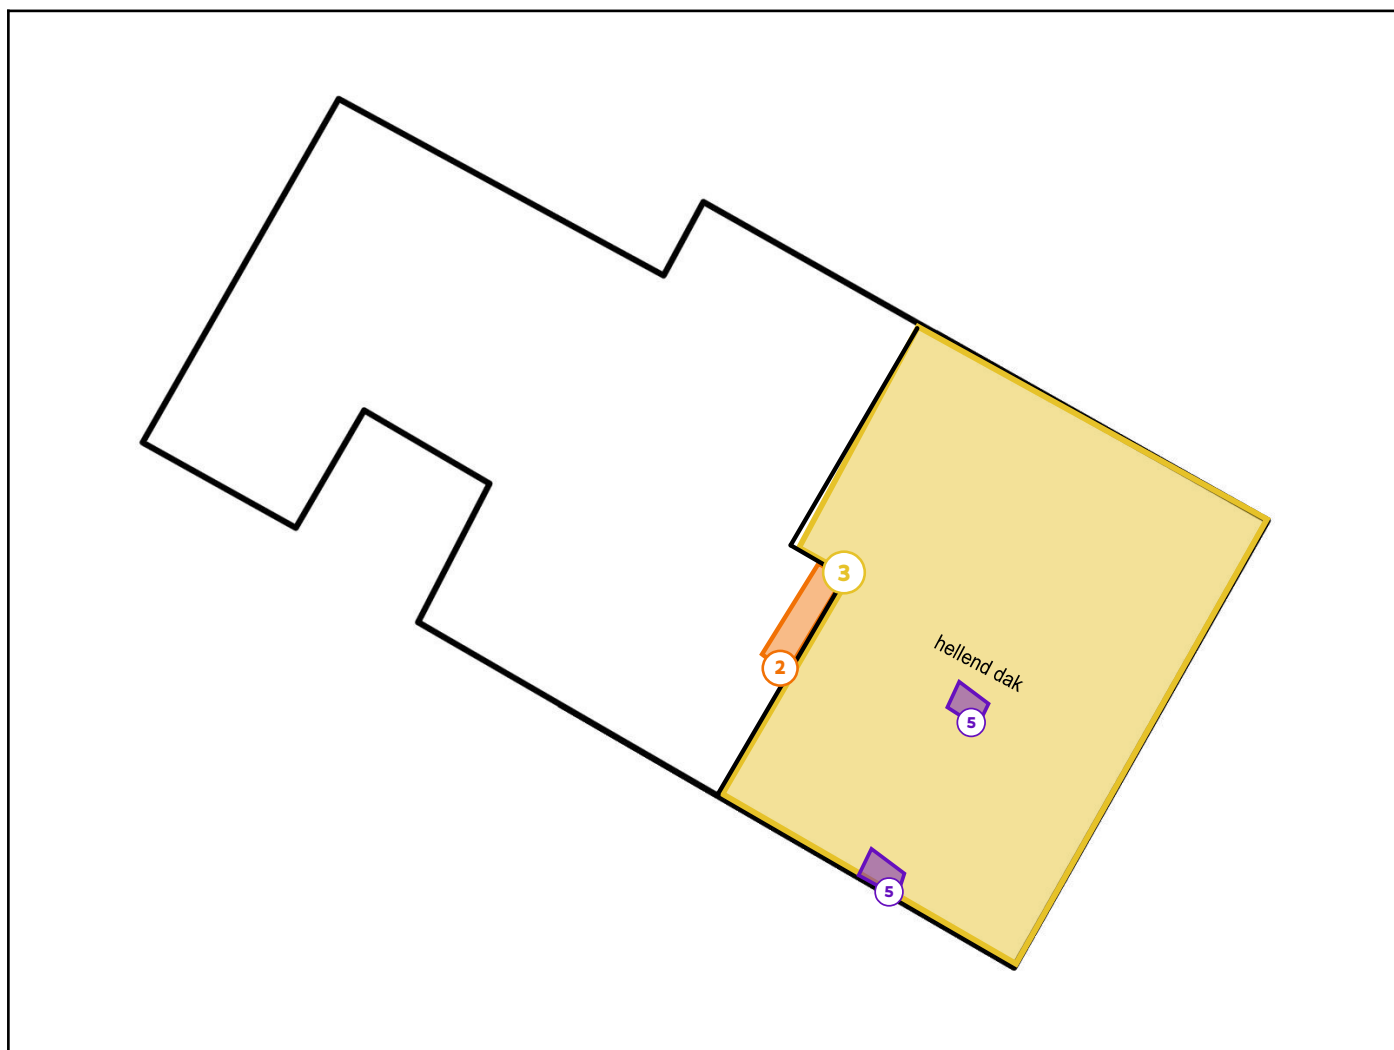
Plan 1.5: Dak

Beschrijving	Type	Actie
2. Dak en achtergevel in cementleien	Asbestmateriaal	Verwijderen
3. Onderdak (type Menuiserite)	Asbestmateriaal	Zorgvuldig beheren
5. Schoorsteen rookgaskanaal	Beperking	-
