Asbestinventarisatetest

Liverpoolstraat 3, 9000 Gent

Attestnummer : 20260220-000375.000

Uitgegeven op : 20.02.2026

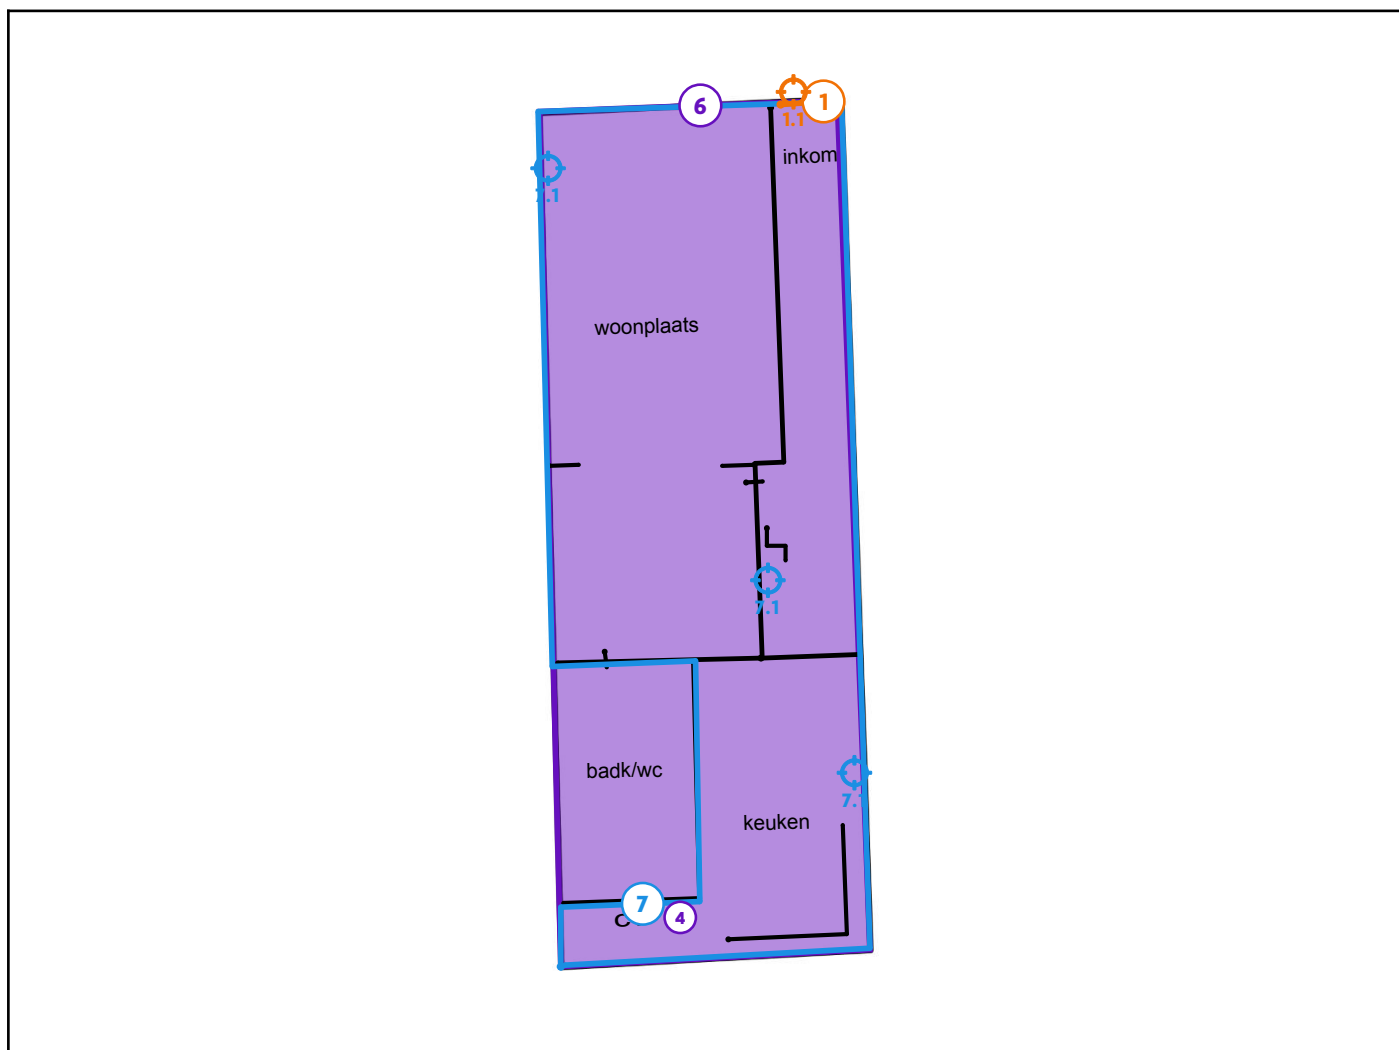
Plan 1.1: Gelijkvloer

Beschrijving	Type	Actie
1. Mastiek	Asbestmateriaal	Verwijderen
1.1 Code: P471/MM02	Puntmonster	-
4. CV-brander	Beperking	-
6. Plafonds met voorzetpanelen	Advies	-
7. Pleisterwerk wanden	Geen asbest	-
7.1 Code: P471/MM01	Mengmonster	-

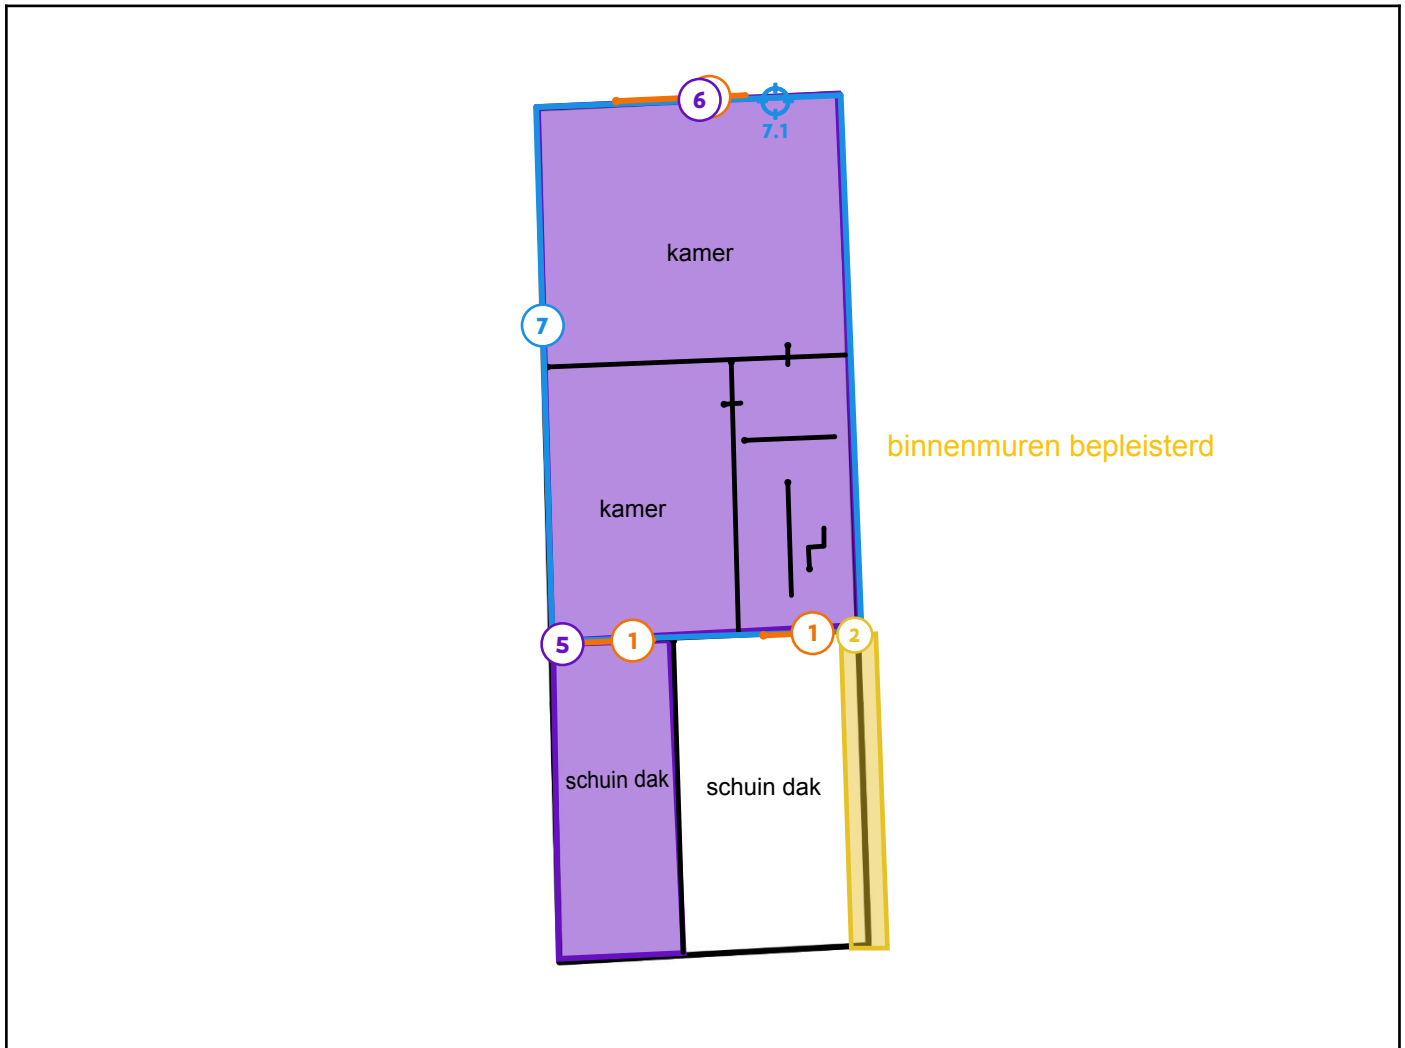
Plan 1.2: 1ste verdiep

Beschrijving	Type	Actie
1. Mastiek	Asbestmateriaal	Verwijderen
2. Dekstenen (scheidingsmuur)	Asbestmateriaal	Zorgvuldig beheren
5. Onderdak niet waarneembaar (badkamer)	Beperking	-
6. Plafonds met voorzetpanelen	Advies	-
7. Pleisterwerk wanden	Geen asbest	-
7.1 Code: P471/MM01	Mengmonster	-

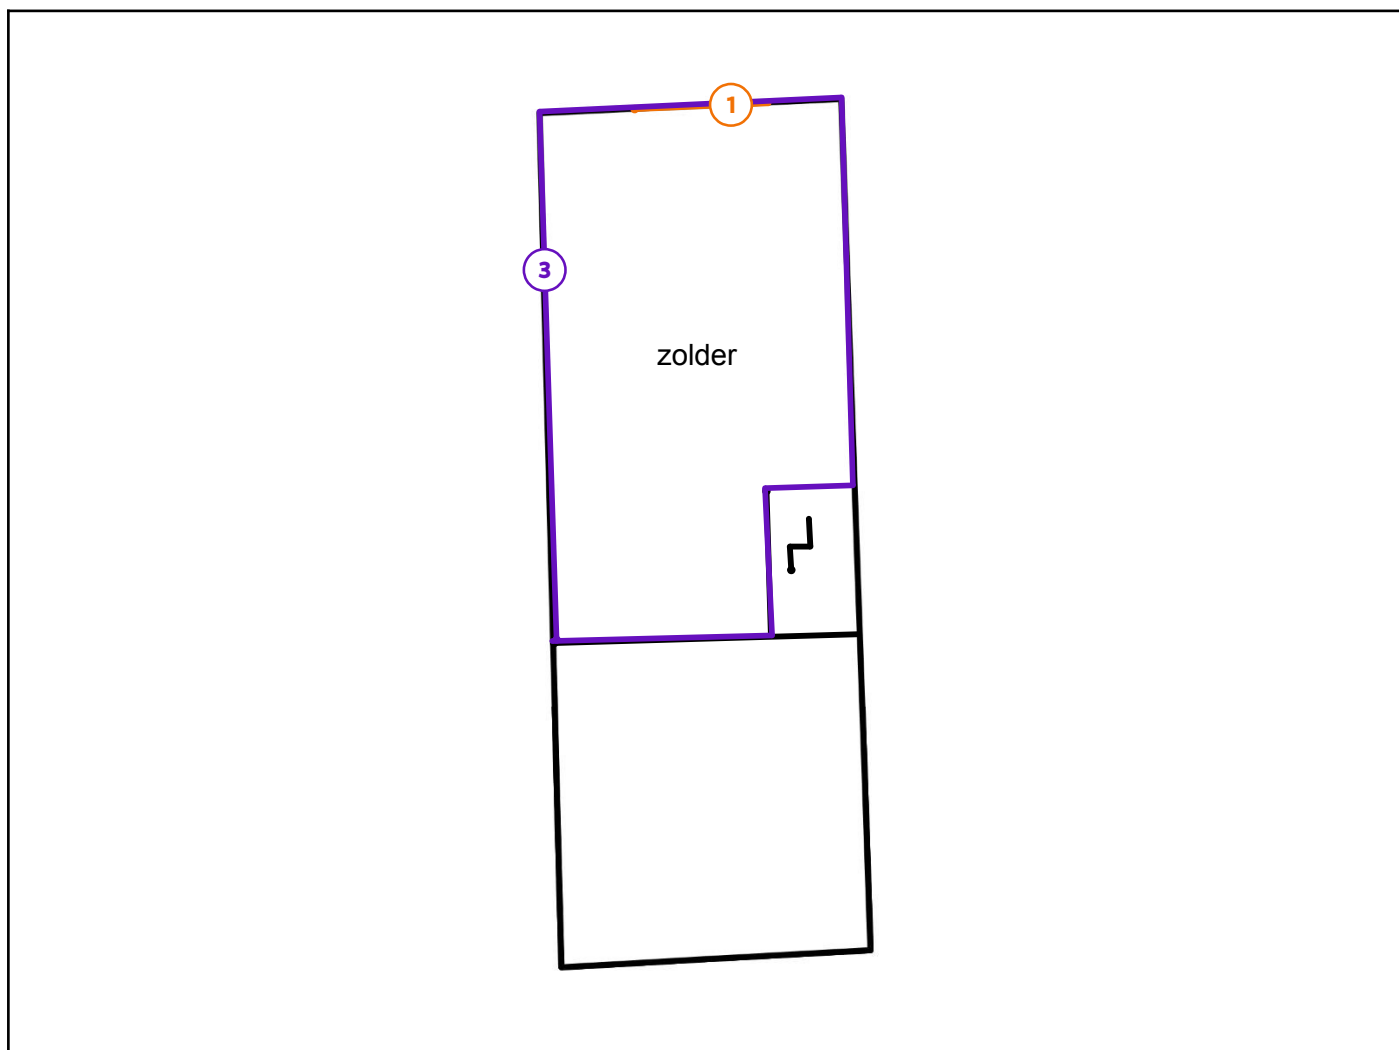
Plan 1.3: 2de verdiep/zolder

Beschrijving	Type	Actie
1. Mastiek	Asbestmateriaal	Verwijderen
3. Materiaal in opslag	Beperking	-
