Asbestinventarisatetest

Gebroeders De Smetstraat 10, 9000 Gent

Attestnummer : 20260509-000182.000

Asbestveilig (maar niet asbestvrij)

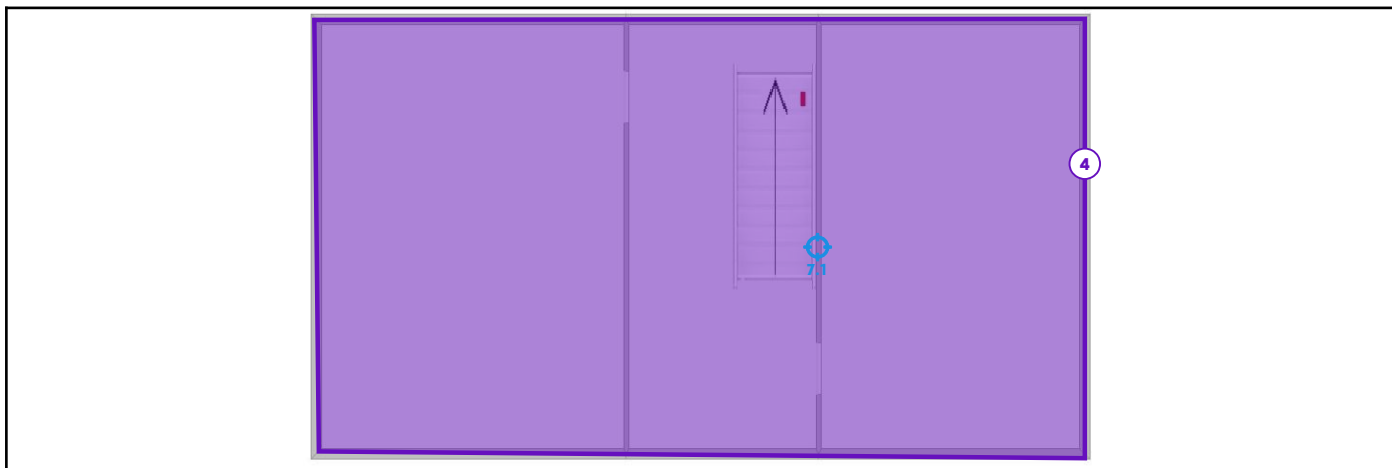
Plan 1.2: 1ste verdiep

Beschrijving	Type	Actie
4. Woning - bezetting - plafonds	Advies	-
7. Pleisterwerk - muur	Geen asbest	-
7.1 Code: ID01	Mengmonster	-

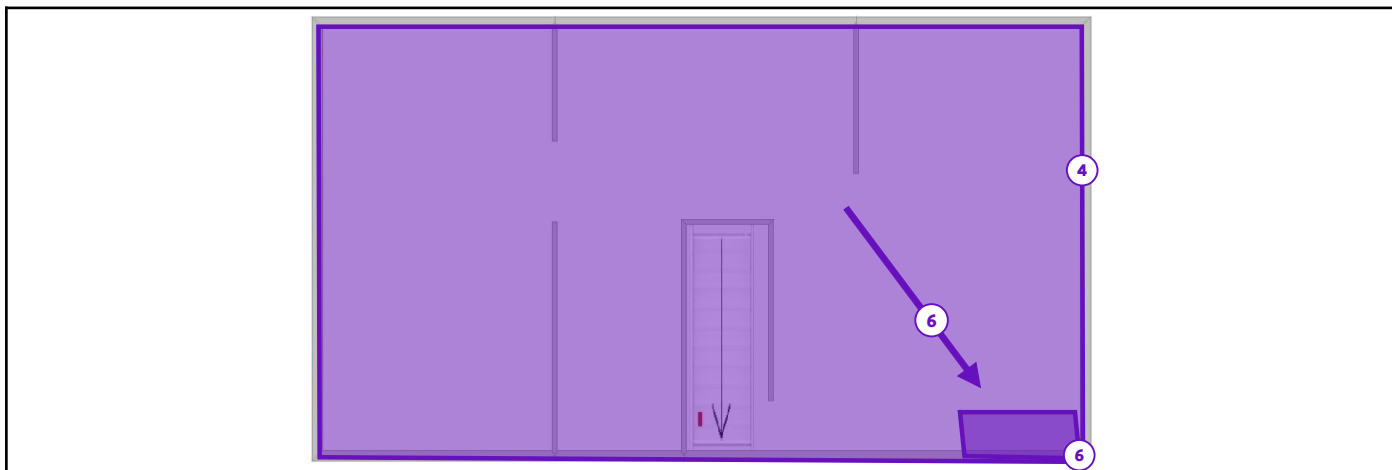
Plan 1.3: 2de verdiep

Beschrijving	Type	Actie
4. Woning - bezetting - plafonds	Advies	-
6. Woning - Verborgen schouw	Advies	-
