# Asbestinventarisatetest

Kaai 21, 9500 Geraardsbergen

Attestnummer : 20260504-000478.000

# Zone 1: Woning

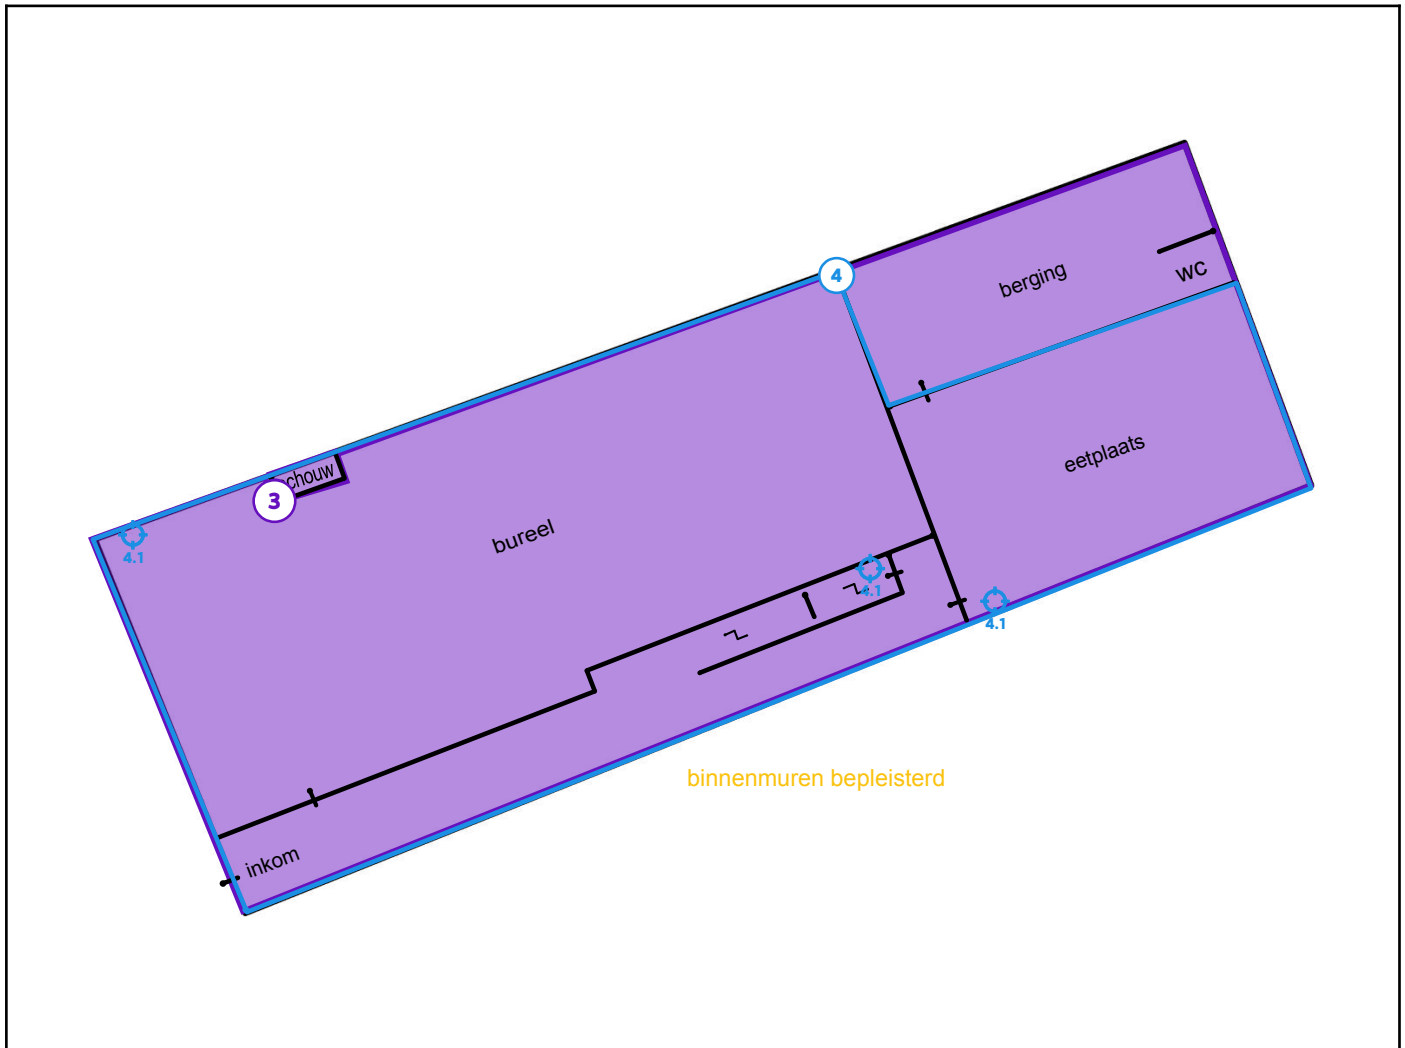
## Plan 1.2: Gelijkvloer

Beschrijving	Type	Actie
2. Schoorsteen rookgaskanaal	Beperking	-
3. Plafonds uit niet asbestverdacht materiaal	Advies	-
4. Pleisterwerk wanden	Geen asbest	-
4.1 Code: P571/MM01	Mengmonster	-

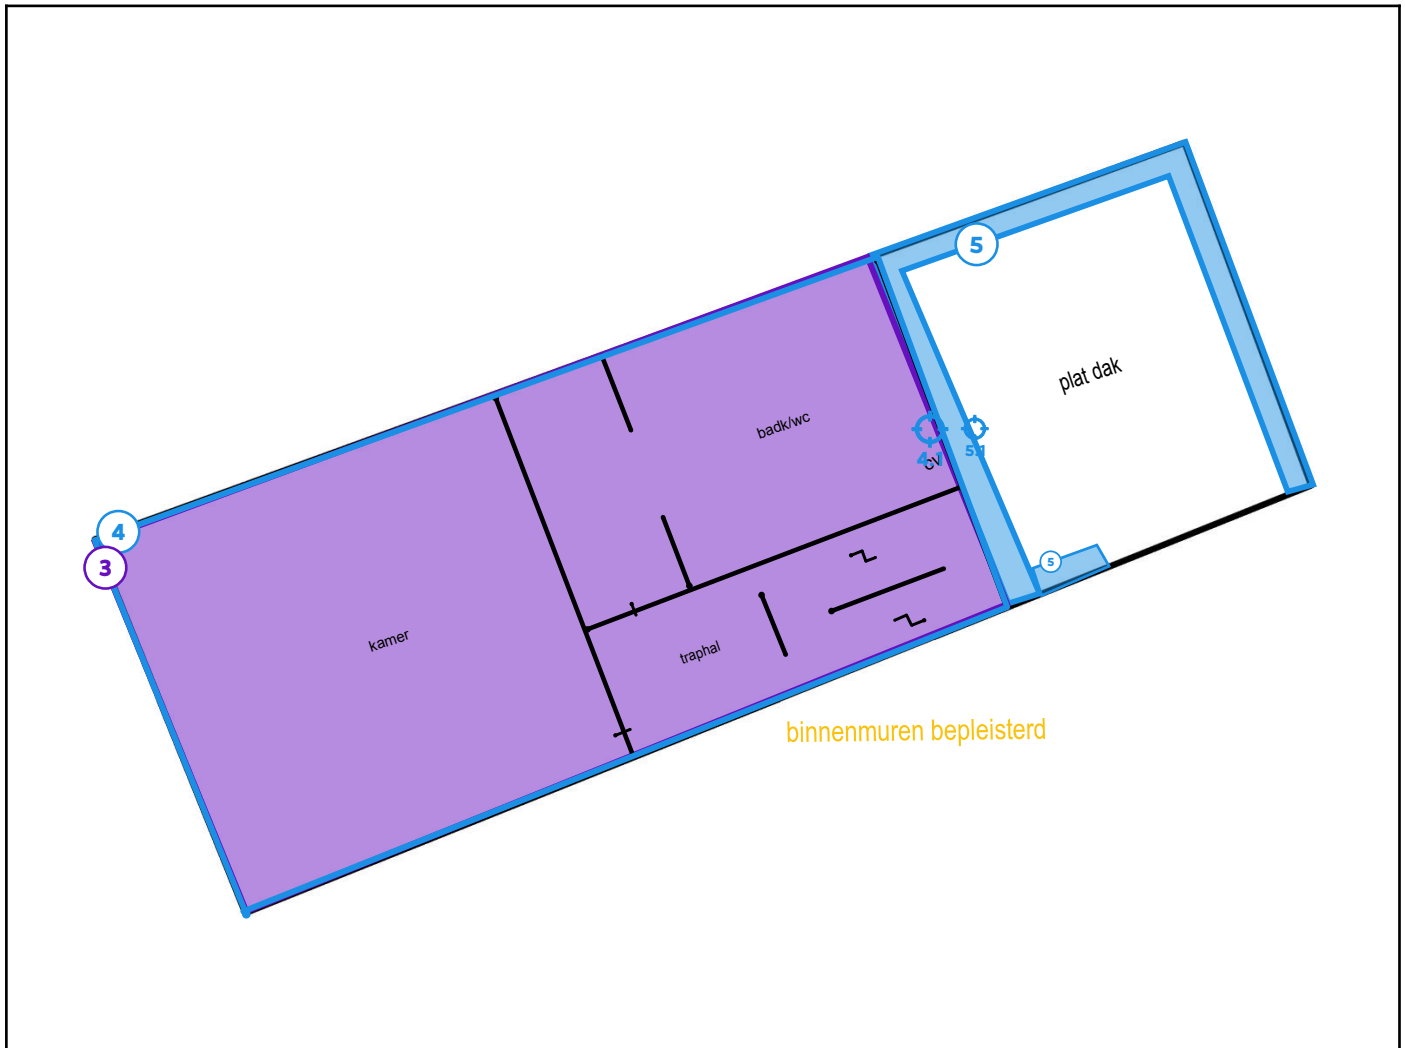
## Plan 1.3: 1ste verdiep

Beschrijving	Type	Actie
3. Plafonds uit niet asbestverdacht materiaal	Advies	-
4. Pleisterwerk wanden	Geen asbest	-
4.1 Code: P571/MM01	Mengmonster	-
5. Achter-zijgevel (plat dak) cementleien	Geen asbest	-
5.1 Code: P571/MM03	Puntmonster	-

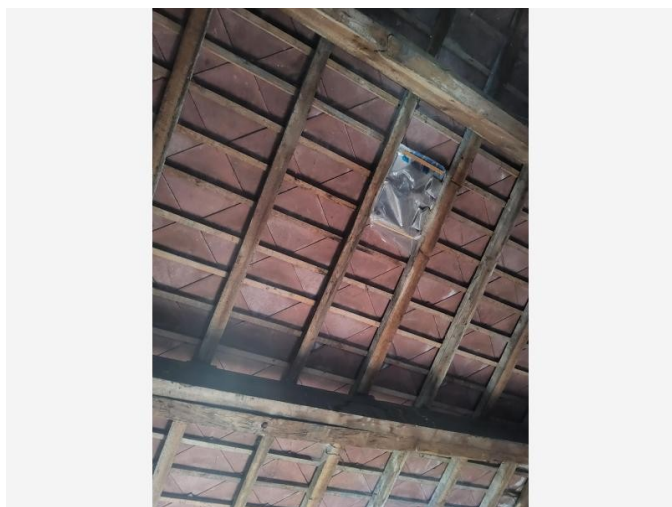
### Fiche 7: Geen onderdak aanwezig

Beschrijving	Notitie	Terug te vinden op plannen
Fiche 7: Geen onderdak aanwezig	Geen onderdak aanwezig.	-
Fiche 8: Liftinfrastructuur (niet aanwezig)	Er is geen liftinfrastructuur aanwezig op de inspectielocatie.	-
Fiche 9: Leidingisolatie (niet aanwezig)	Er is geen waarneembare asbestverdachte leidingisolatie aanwezig.	-
Fiche 10: Mastiek (niet aanwezig)	Er is geen asbestverdachte mastiek aanwezig.	-
