Asbestinventarisatetest

Friedrich Froebelstraat 1A, 9050 Gent

Attestnummer : 20250715-000229.000

Asbestveilig (maar niet asbestvrij)

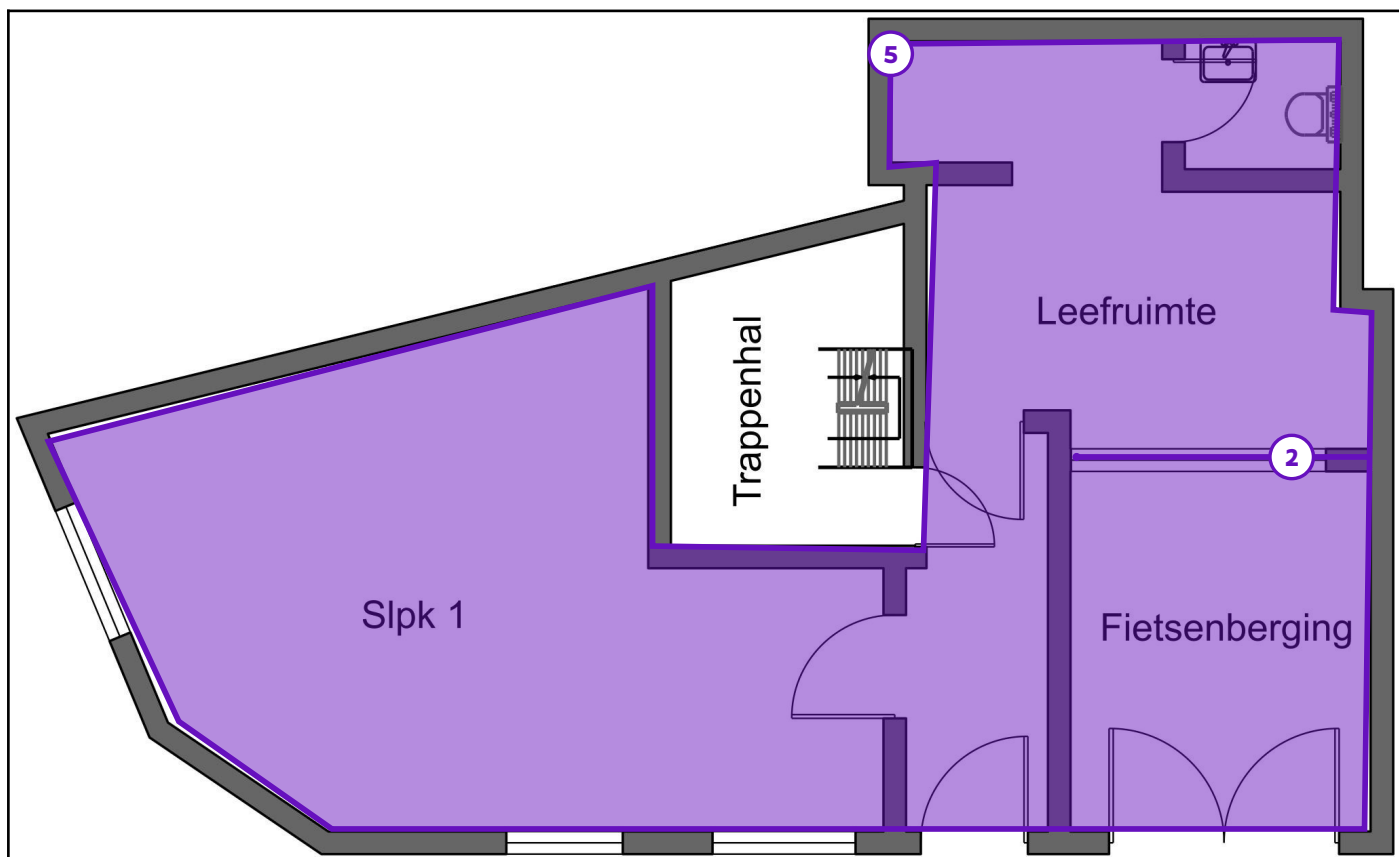
Plan 1.1: Verdieping 0 plan

Beschrijving	Type	Actie
2. Gipsplaat wand	Advies	-
5. Gipsplaat plafonds	Advies	-

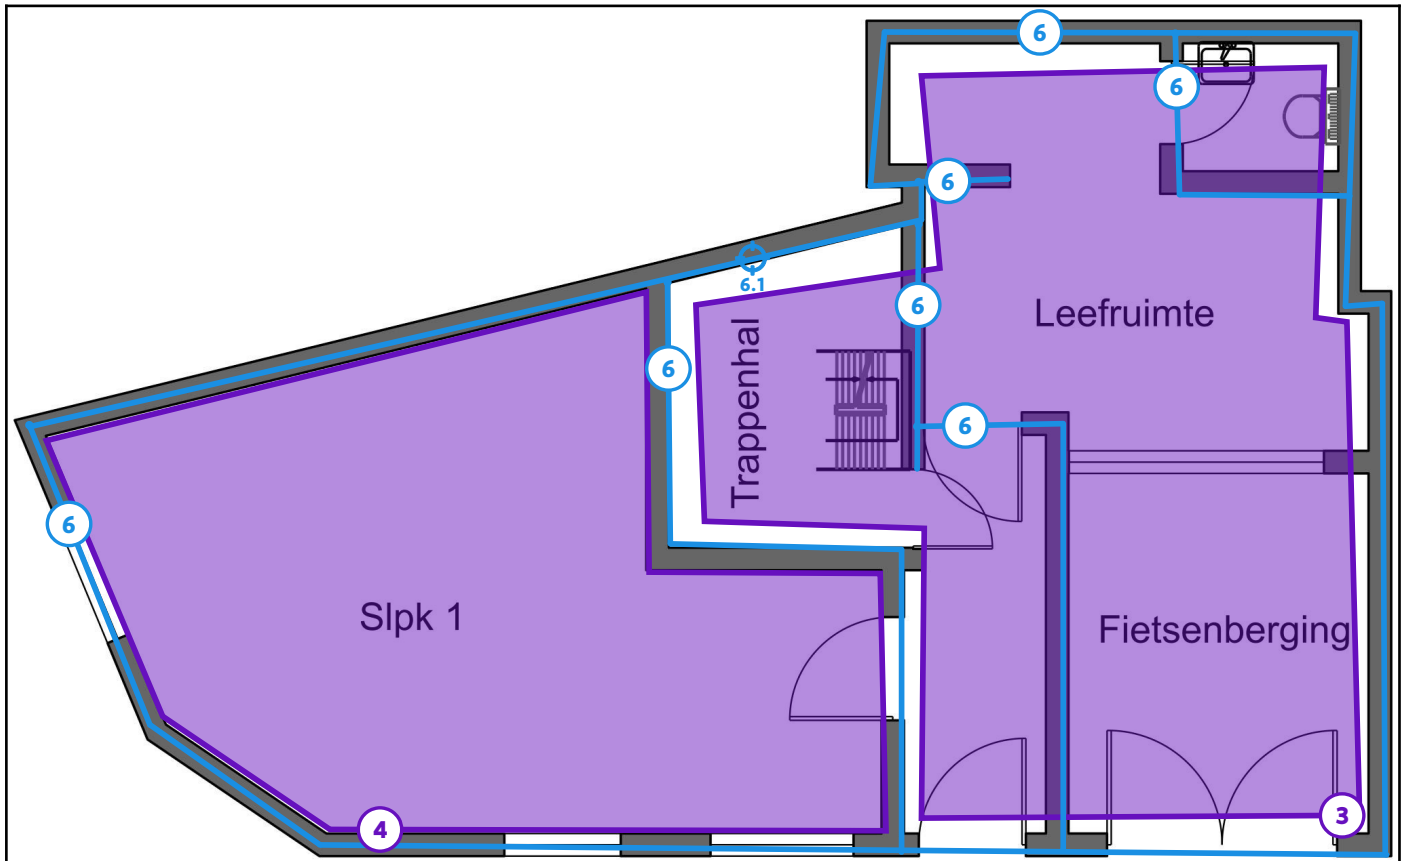
Plan 1.2: Verdieping 0 plan

Beschrijving	Type	Actie
3. Tegellijm vloer -en wandtegels	Advies	-
4. Laminaat	Advies	-
6. Pleisterwerk muren	Geen asbest	-
6.1 Code: 20250606F.FR1AS2	Mengmonster	-

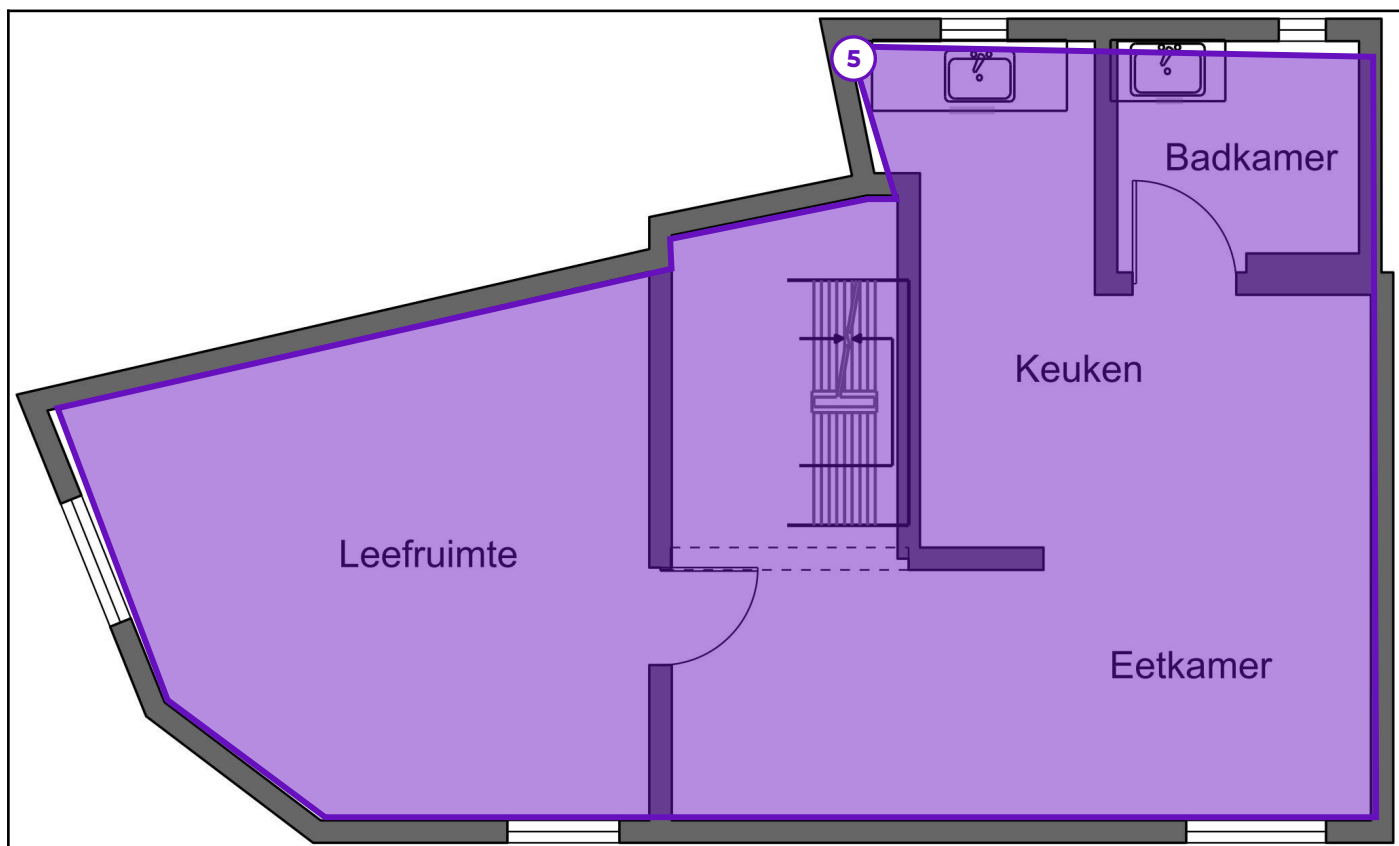
Plan 1.3: Verdieping +1 plan

Beschrijving	Type	Actie
5. Gipsplaat plafonds	Advies	-

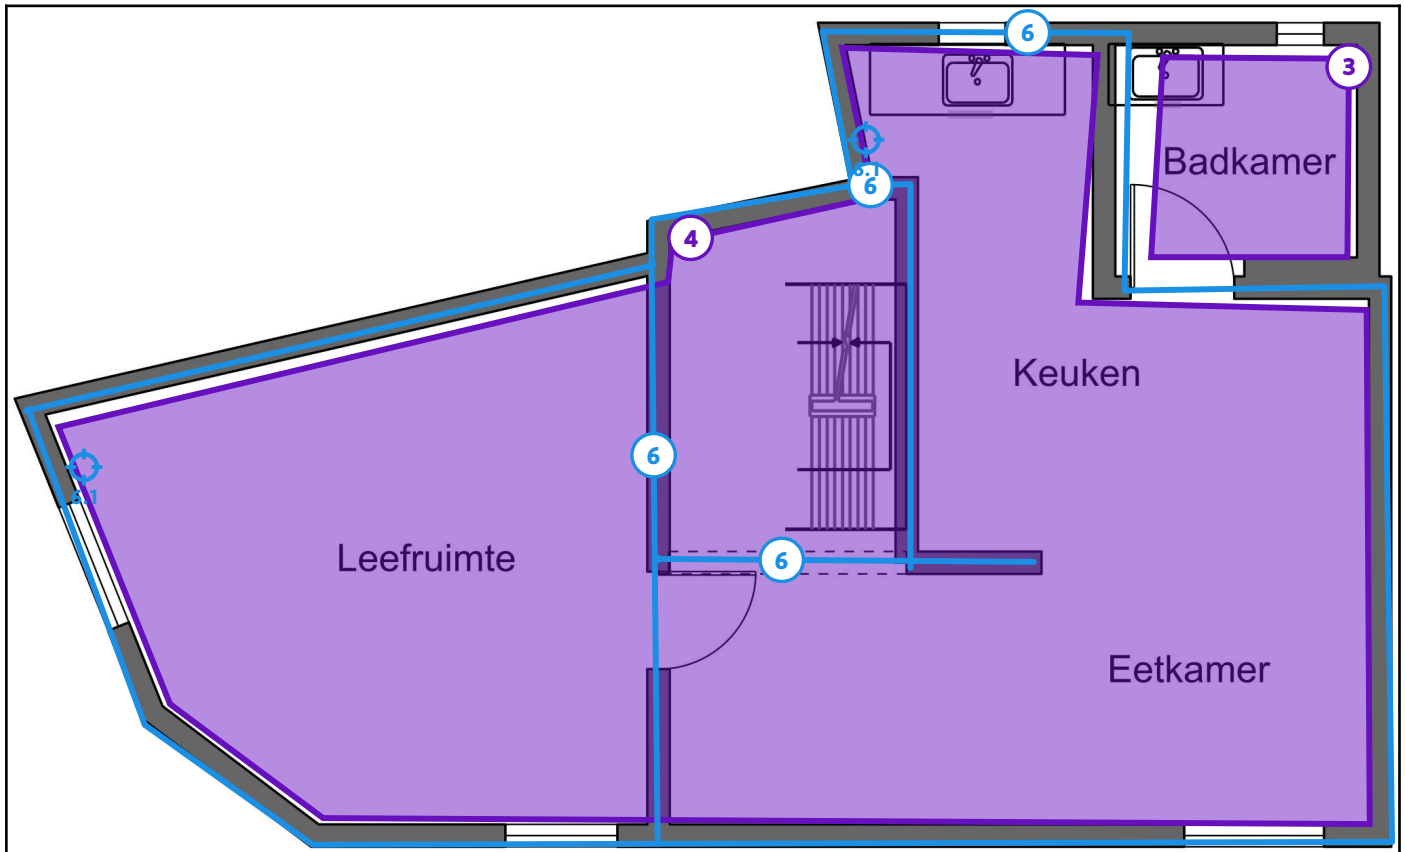
Plan 1.4: Verdieping +1 plan

Beschrijving	Type	Actie
3. Tegellijn vloer -en wandtegels	Advies	-
4. Laminaat	Advies	-
6. Pleisterwerk muren	Geen asbest	-
6.1 Code: 20250606F.FR1AS2	Mengmonster	-

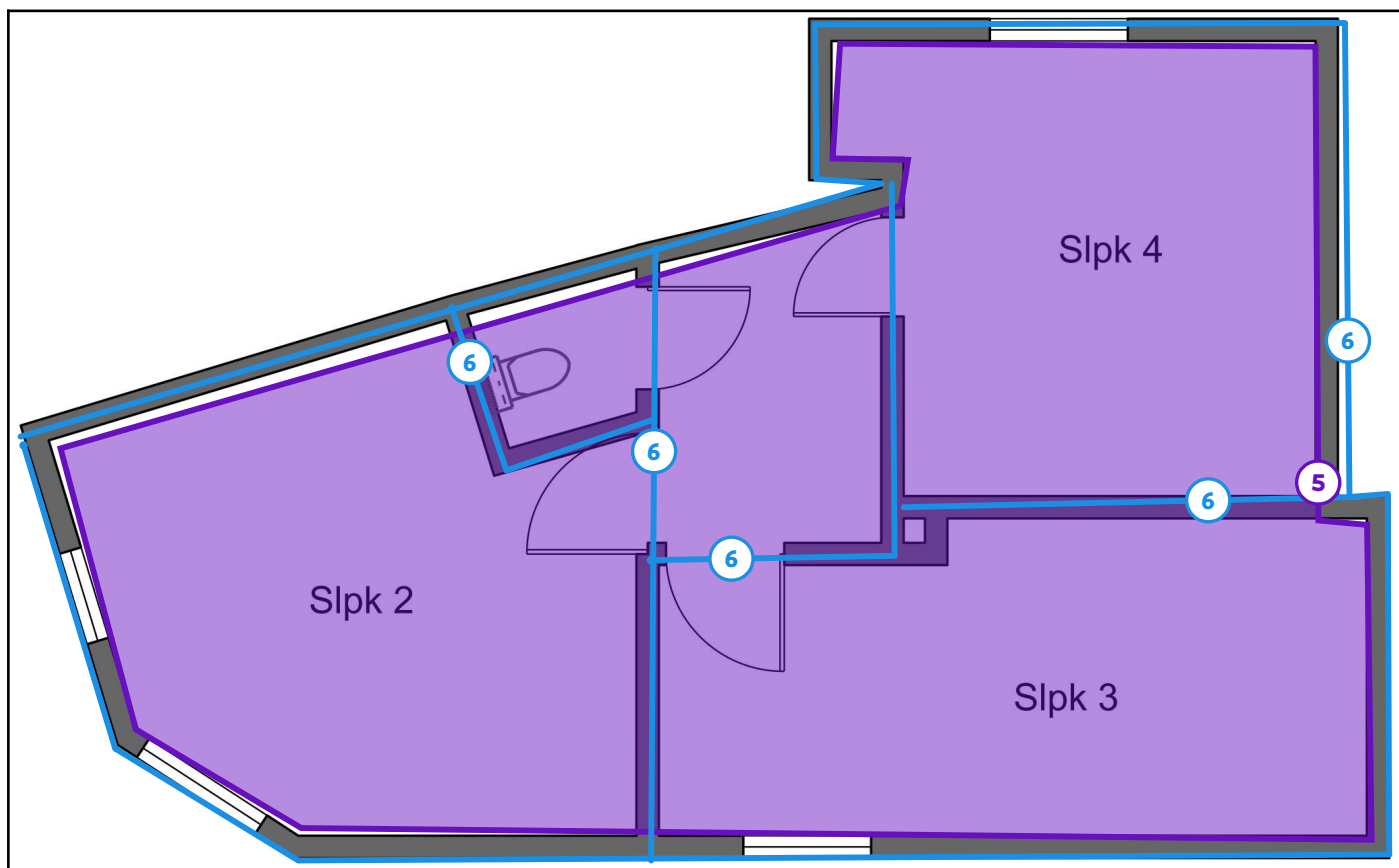
Plan 1.5: Verdieping +2 plan

Beschrijving	Type	Actie
5. Gipsplaat plafonds	Advies	-
6. Pleisterwerk muren	Geen asbest	-

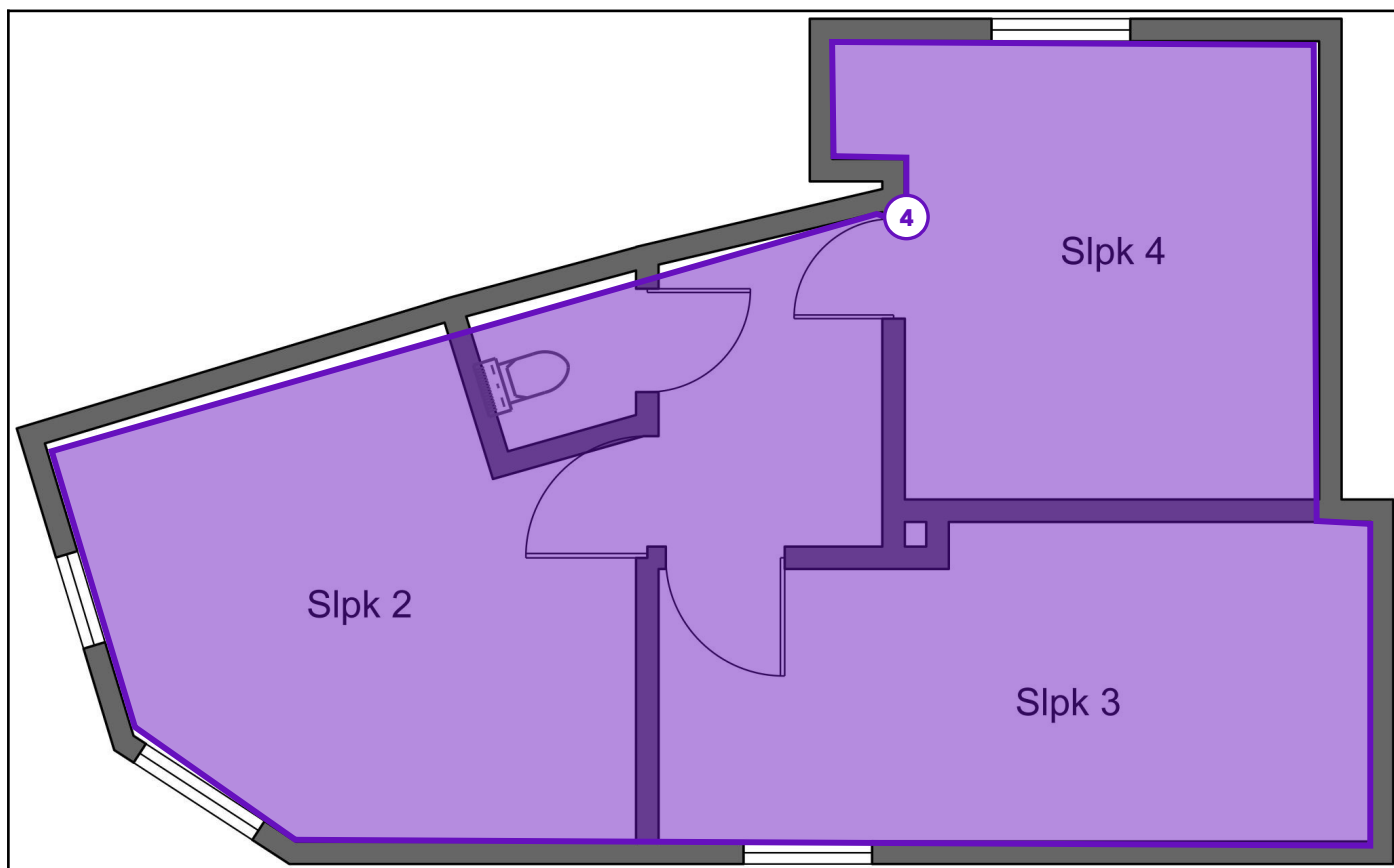
Plan 1.6: Verdieping +2 plan

Beschrijving	Type	Actie
4. Laminaat	Advies	-
