Asbestinventarisatetest

Wittelstraat 10, 9750 Kruisem

Attestnummer : 20260518-000334.000

Niet-asbestveilig

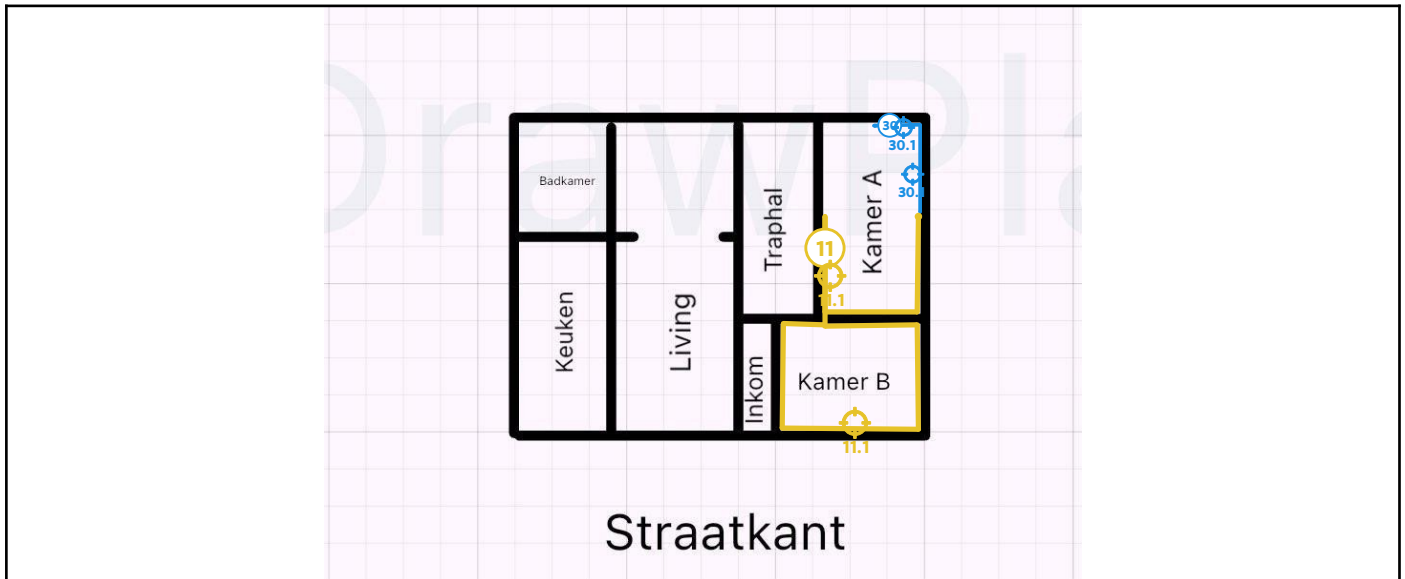
Plan 1.3: Woning GLV kopie

Beschrijving	Type	Actie
11. plaat cement in kamers	Asbestmateriaal	Zorgvuldig beheren
11.1 Code: 03	Mengmonster	-
30. Cementering 2 binnentoepassing (met staalname)	Geen asbest	-
30.1 Code: 04	Mengmonster	-

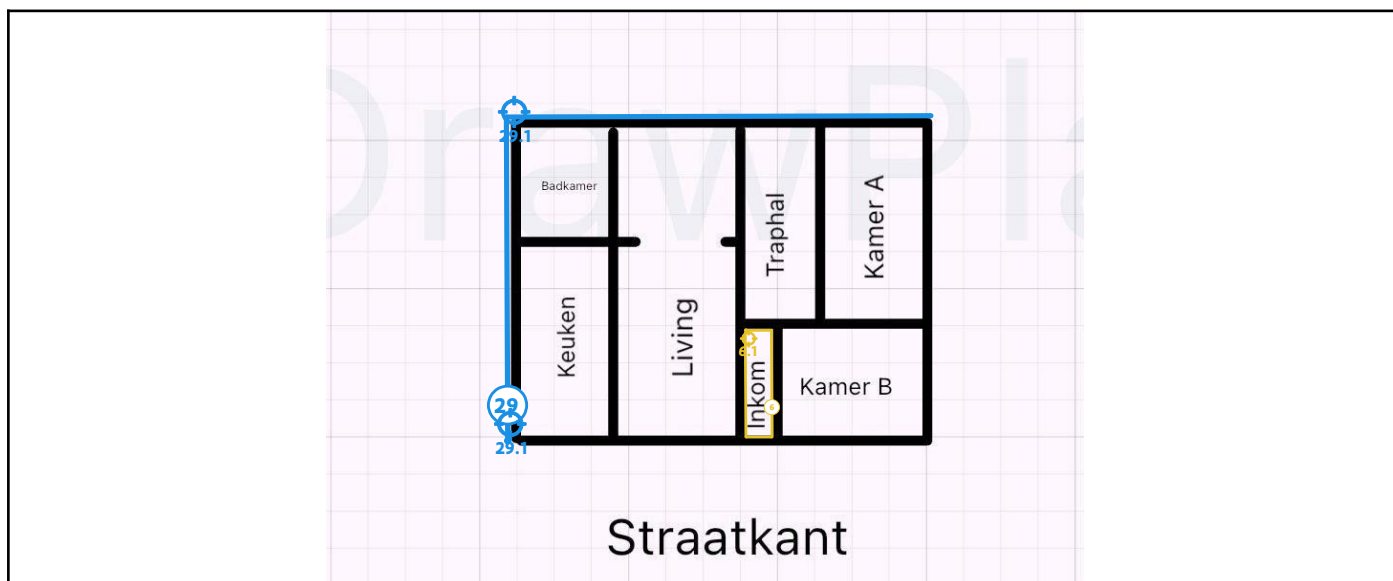
Plan 1.4: Woning GLV kopie

Beschrijving	Type	Actie
6. Lambrisering	Asbestmateriaal	Zorgvuldig beheren
6.1 Code: 06	Puntmonster	-
29. Cementering 5 buiten (met staalname)	Geen asbest	-
29.1 Code: 17	Mengmonster	-

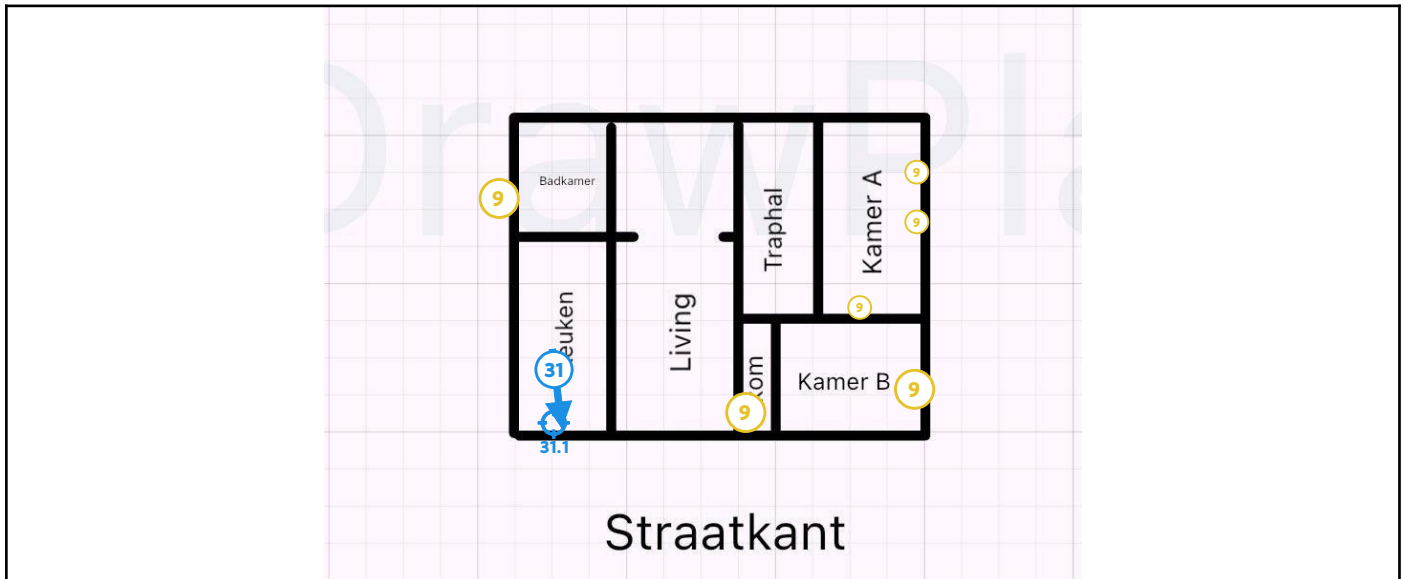
Plan 1.6: Woning GLV kopie

Beschrijving	Type	Actie
9. Bakeliet toep.(schakelaars-stopcontact.-verdeel dozen-radiatorknoppen)	Asbestmateriaal	Zorgvuldig beheren
31. Ontdreuningsplaat spoelbak (monstername)	Geen asbest	-
31.1 Code: 18	Puntmonster	-

- Eenvoudige handelingen: mag via doe-het-zelf of door werknemer(s) met opleidingsattest eenvoudige handelingen
Schakelaars, stopcontacten en andere gelijkaardige toepassingen kunnen eenvoudig losgeschroefd worden --> EH doe-het-zelf. Afgesloten of verzegelde kast --> EH opgeleid techniker personeel 8u basisopleiding asbest. Voor elektrische infrastructuur en uitrusting dient u vooraleer men deze toepassing gaat bevochtigen de elektriciteit af te sluiten (zoniet elektrocutie-/brandgevaar). standaard dragen van de nodige wegwerp beschermingsmiddelen FFP 3 masker , handschoenen en tyvec CAT III type 5-6 , afspoelbaar schoeisel Losschroeven en dubbel verpakken in plastic , sluit luchtdicht af en breng dit als hechtgebonden afval naar een plaatselijk containerpark. Voor hechtgebonden toepassingen: Bij verwijdering door doe-het-zelf moet men dit afval dubbel en luchtdicht verpakt aandienen bij het gemeentelijk recyclagepark. Men raadpleegt best op voorhand de voorwaarden van het recyclagepark.

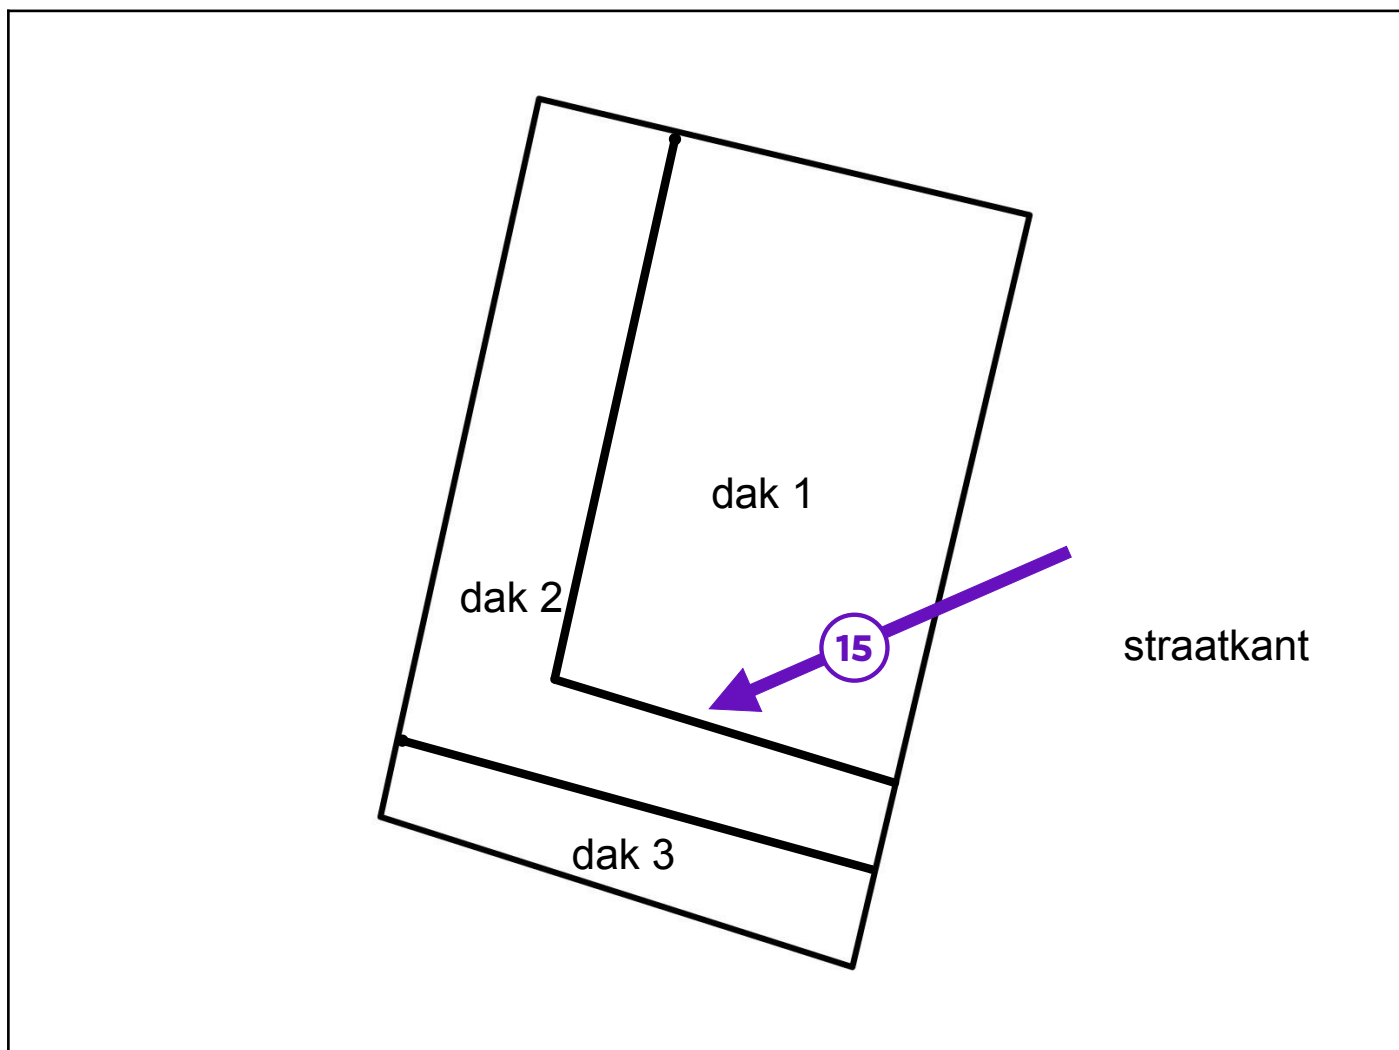
Plan 1.11: Woning dakplan kopie

Beschrijving	Type	Actie
15. Schouw op het dak (beperkingsfiche)	Beperking	-

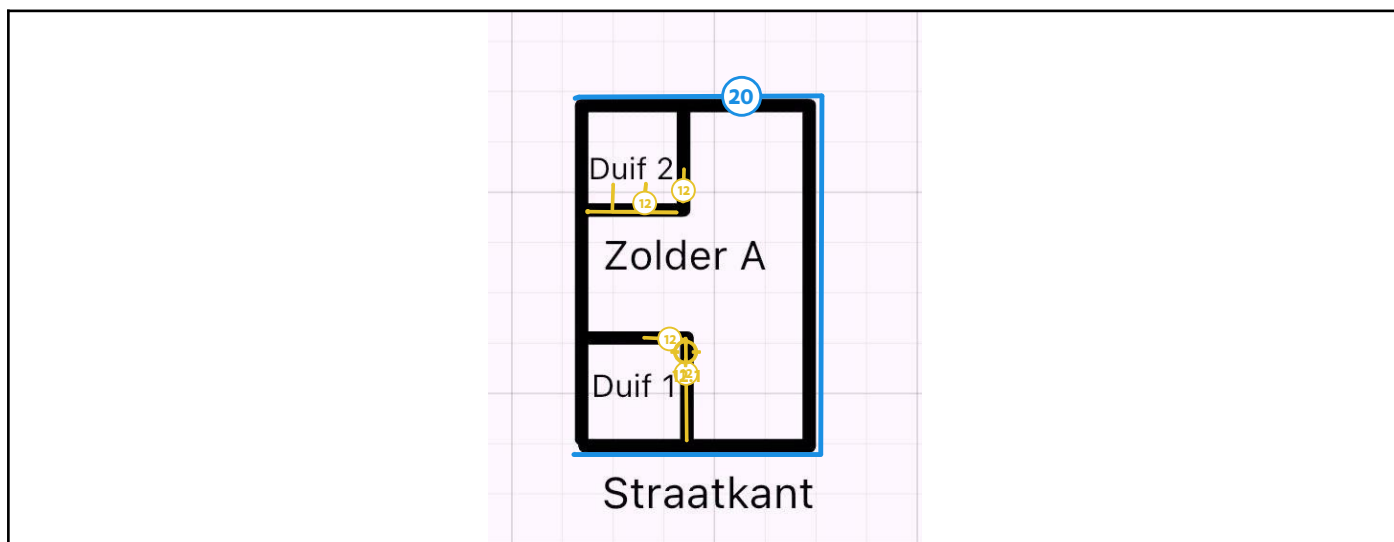
Plan 2.4: Tuinhuis 1 plan +1 kopie

Beschrijving	Type	Actie
12. plaat duif 1 en 2	Asbestmateriaal	Zorgvuldig beheren
12.1 Code: 22	Puntmonster	-
20. Cementering 4 buiten (met staalname)	Geen asbest	-

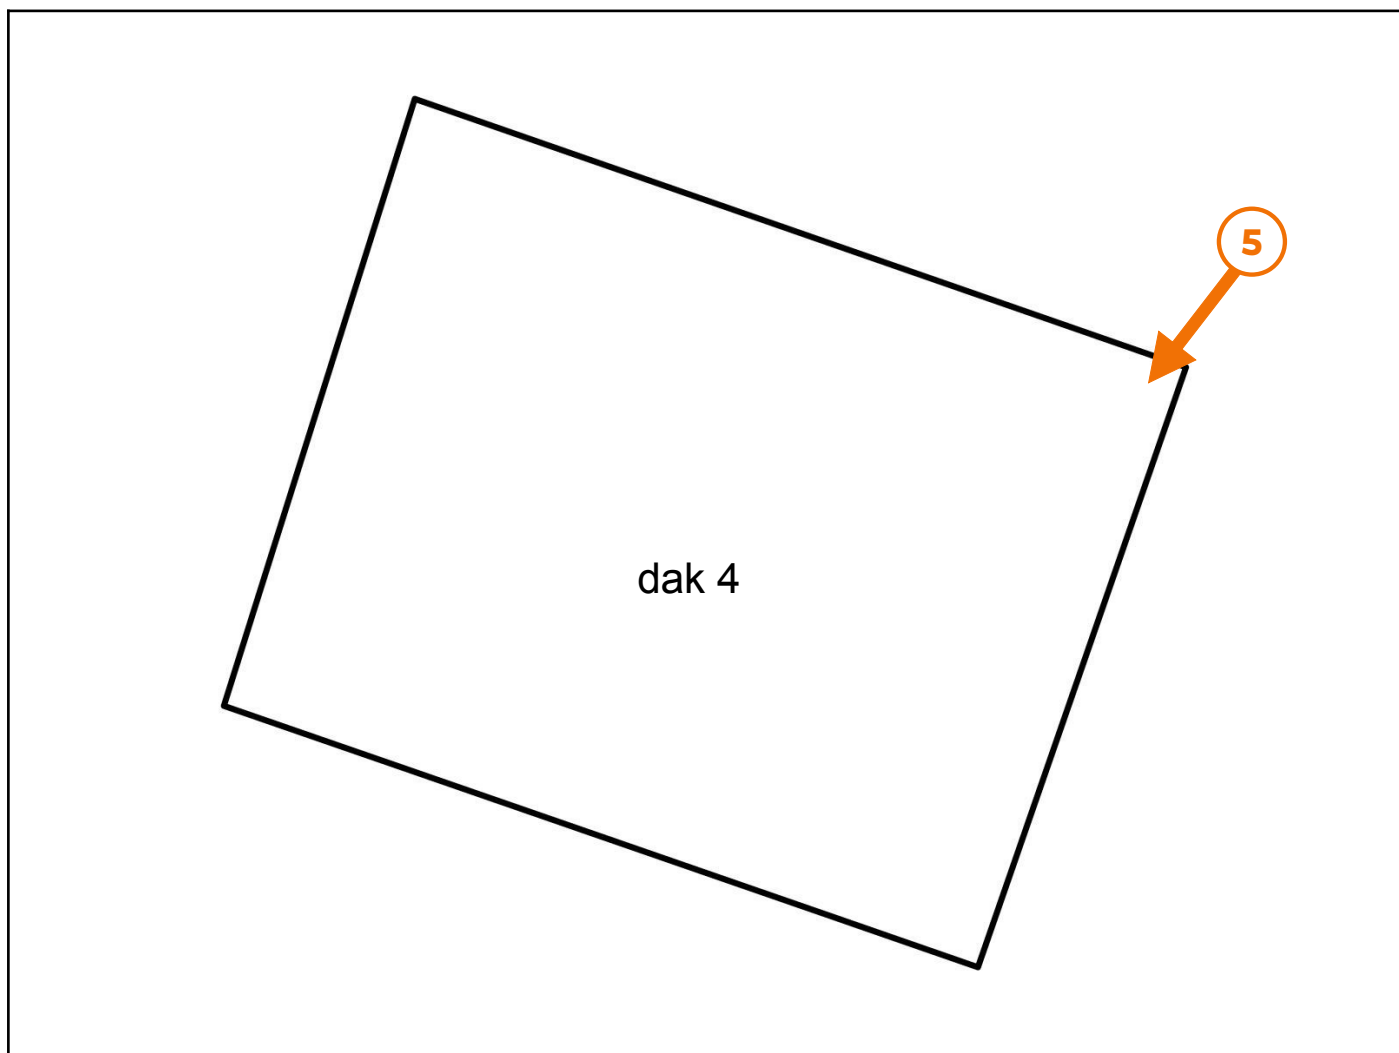
Plan 2.7: Tuinhuis 1 dakplan kopie

Beschrijving	Type	Actie
5. Schouwbus (visueel vastgesteld)	Asbestmateriaal	Verwijderen

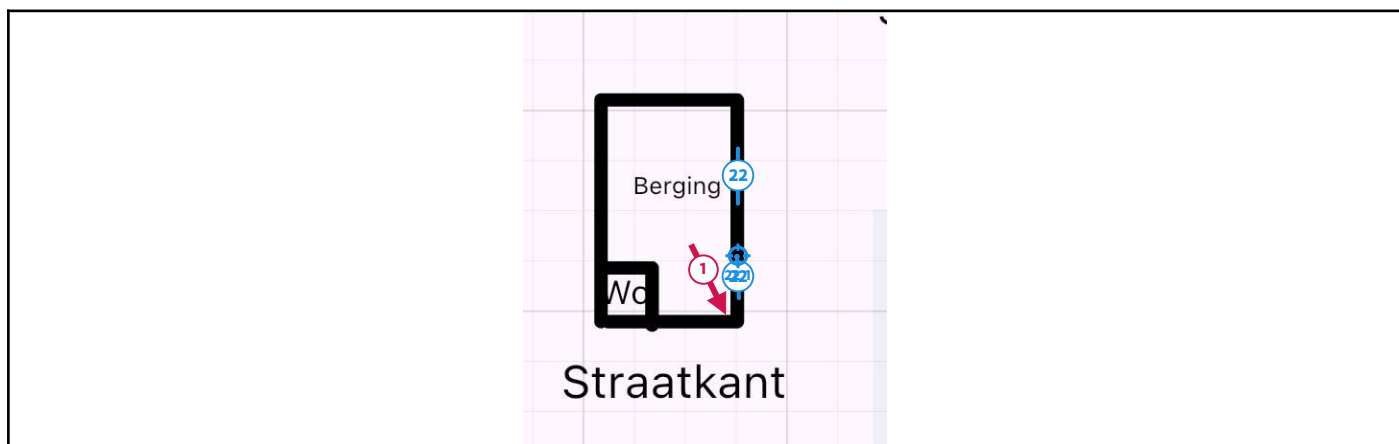
Plan 2.9: Tuinhuis 1 plan GLV kopie

Beschrijving	Type	Actie
1. Asbestcement afval	Asbestmateriaal	Dringend verwijderen
22. Kit kozijn-glas 3 (tuinhuis 1)	Geen asbest	-
22.1 Code: 20	Mengmonster	-

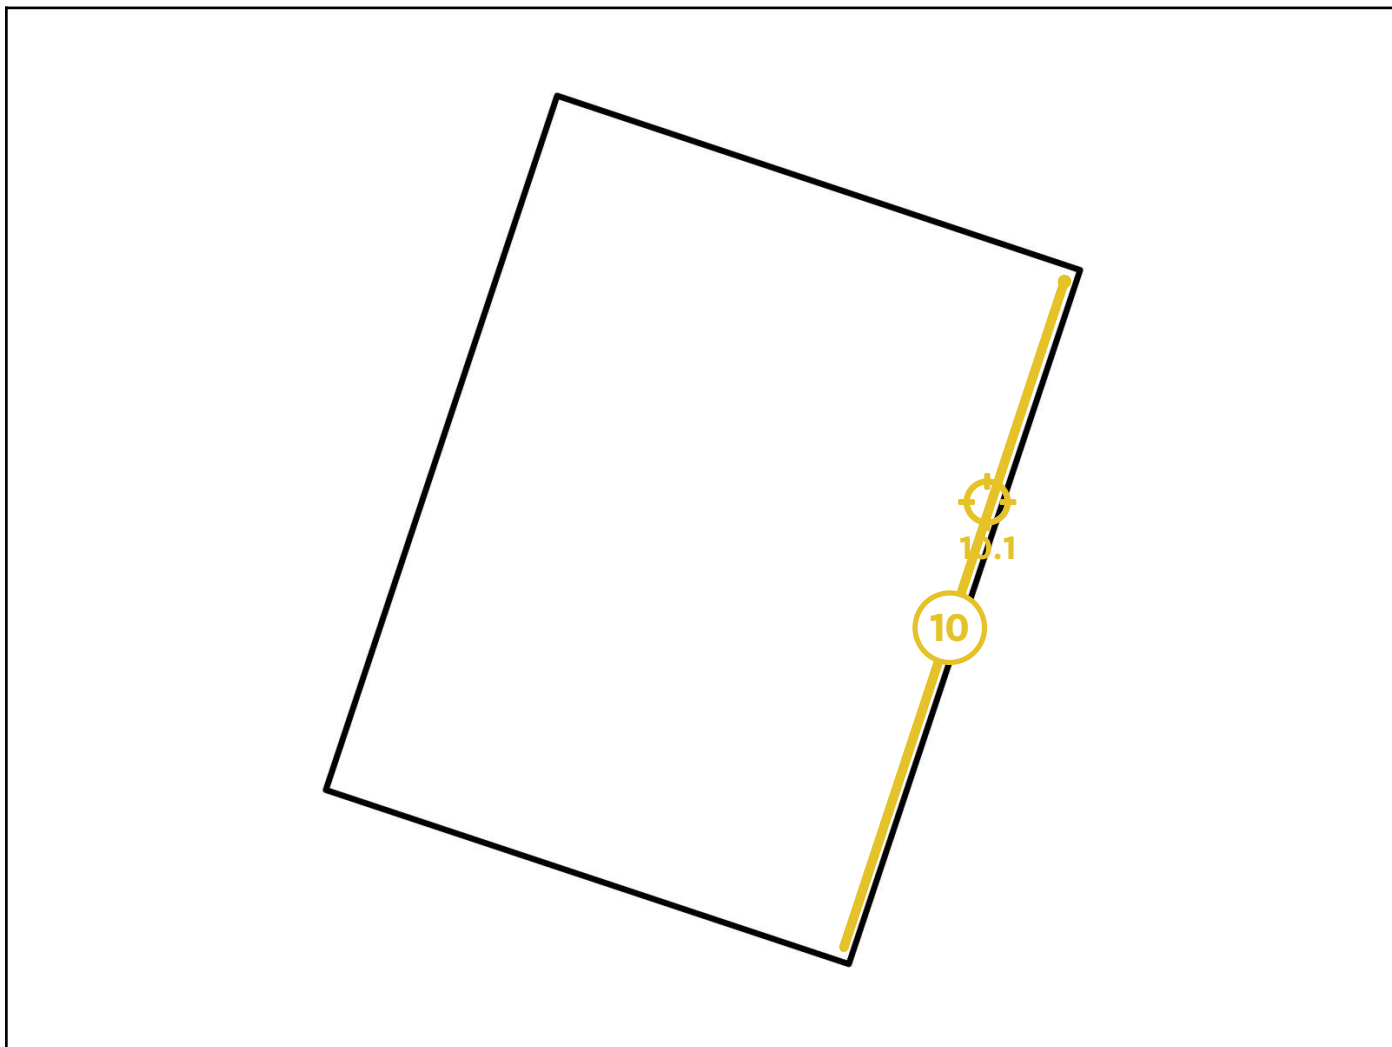
Plan 3.1: Tuinhuis 2 plan

Beschrijving	Type	Actie
10. plaat cement in tuinhuis 2	Asbestmateriaal	Zorgvuldig beheren
10.1 Code: 27	Puntmonster	-

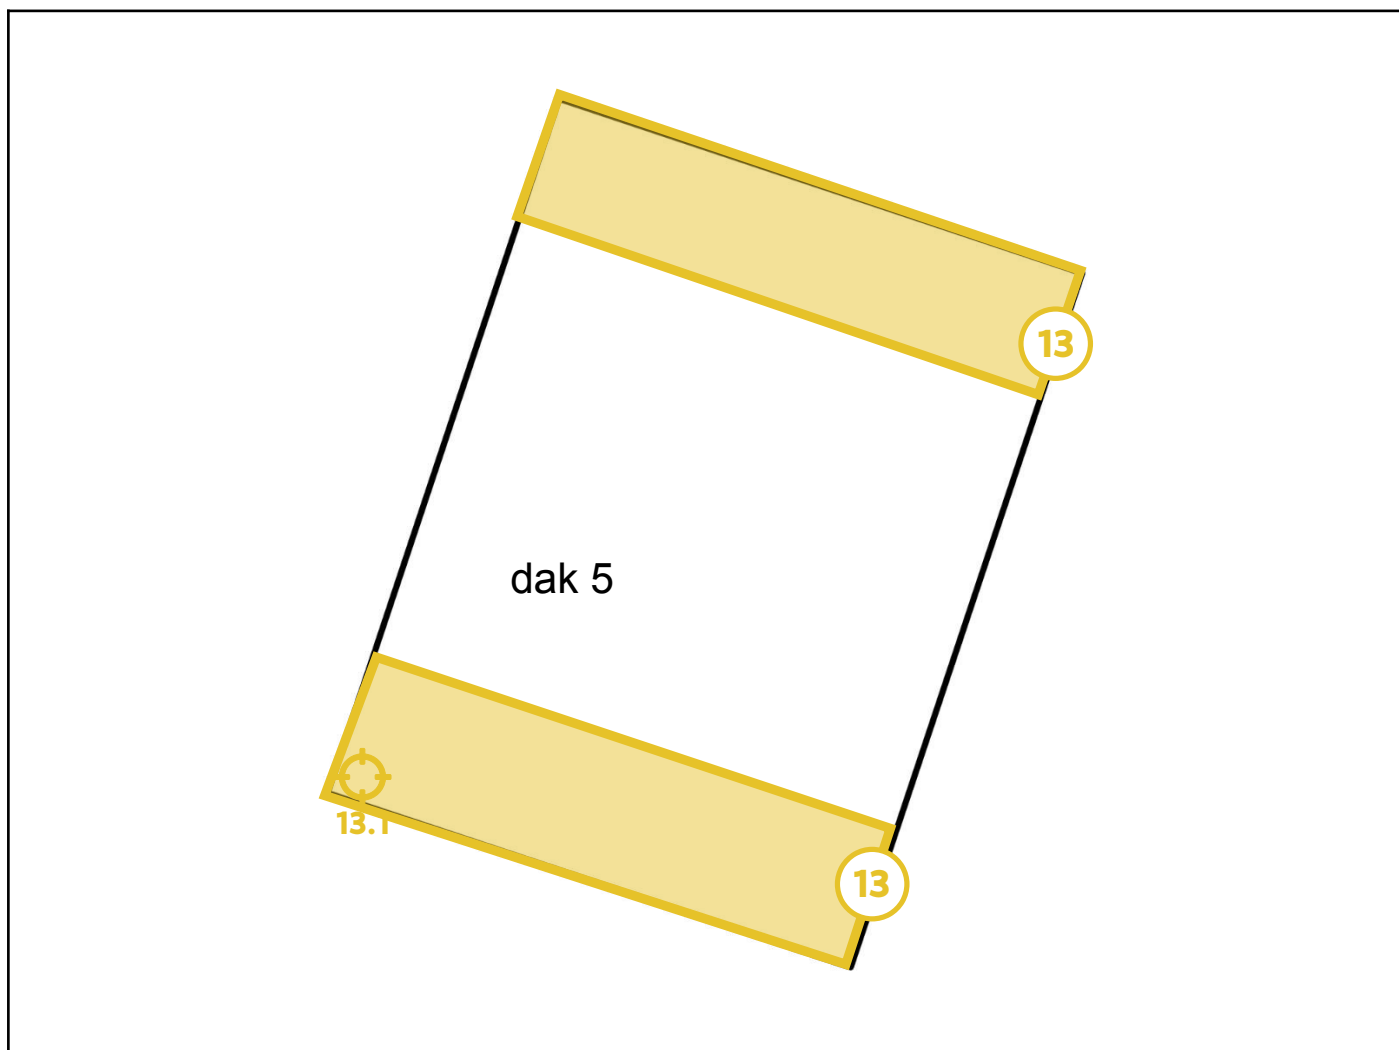
Plan 3.4: Tuinhuis 2 dakplan kopie

Beschrijving	Type	Actie
13. Onderdak dak 5 (staalname)	Asbestmateriaal	Zorgvuldig beheren
13.1 Code: 24	Puntmonster	-

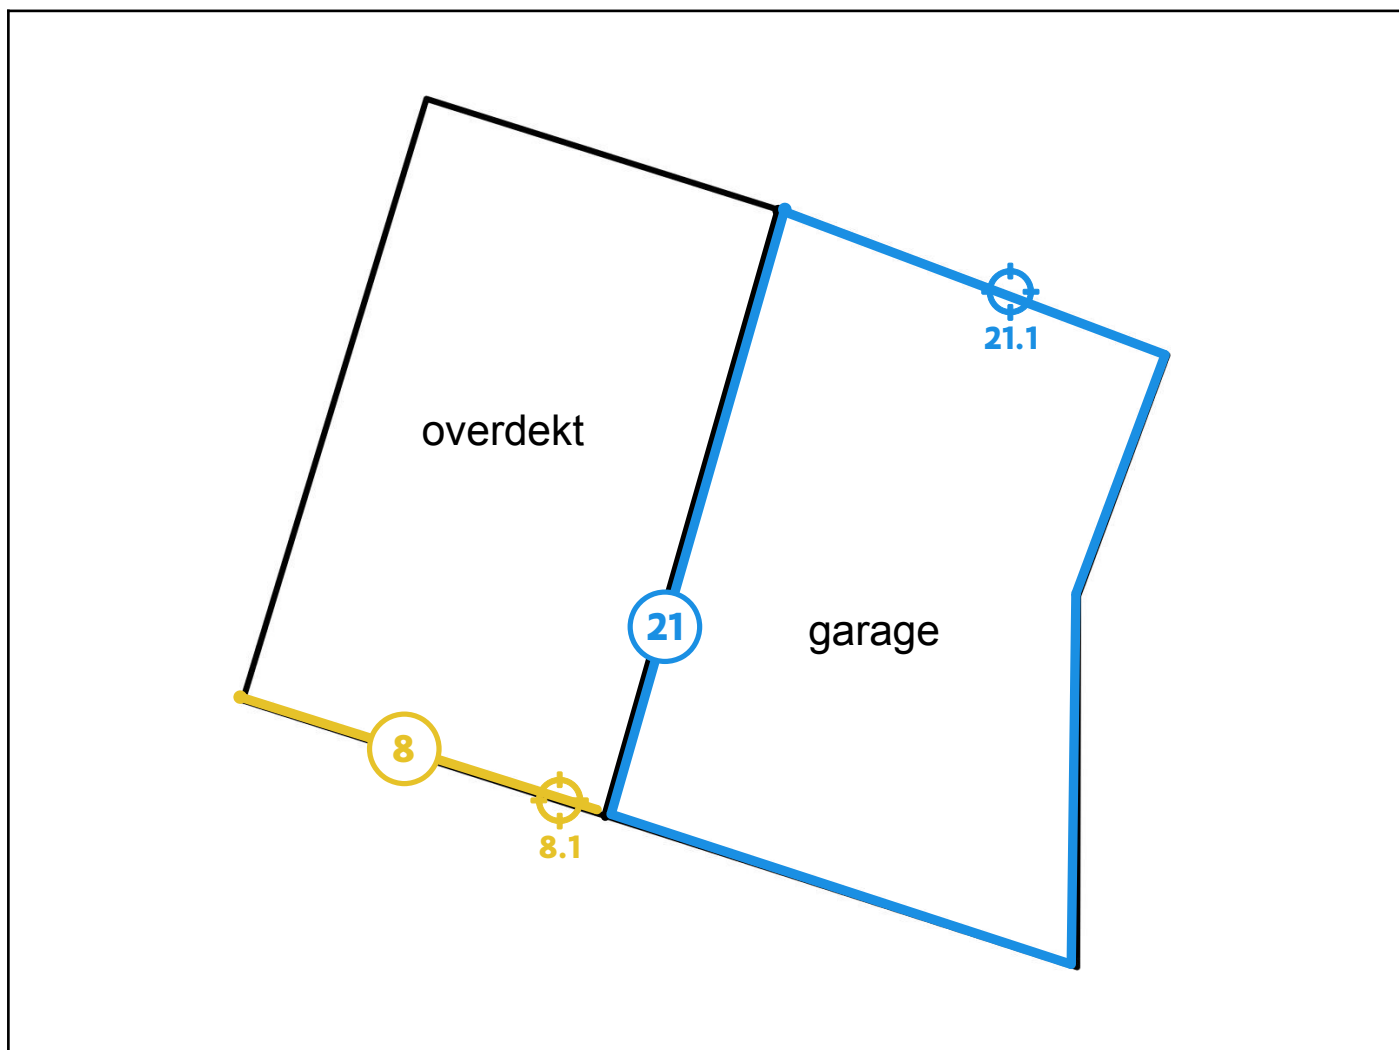
Plan 4.2: garage plan kopie

Beschrijving	Type	Actie
8. plaat cement in overdekte ruimte	Asbestmateriaal	Zorgvuldig beheren
8.1 Code: 14	Puntmonster	-
21. Roofing waterkering (met staalname)	Geen asbest	-
21.1 Code: 11	Puntmonster	-

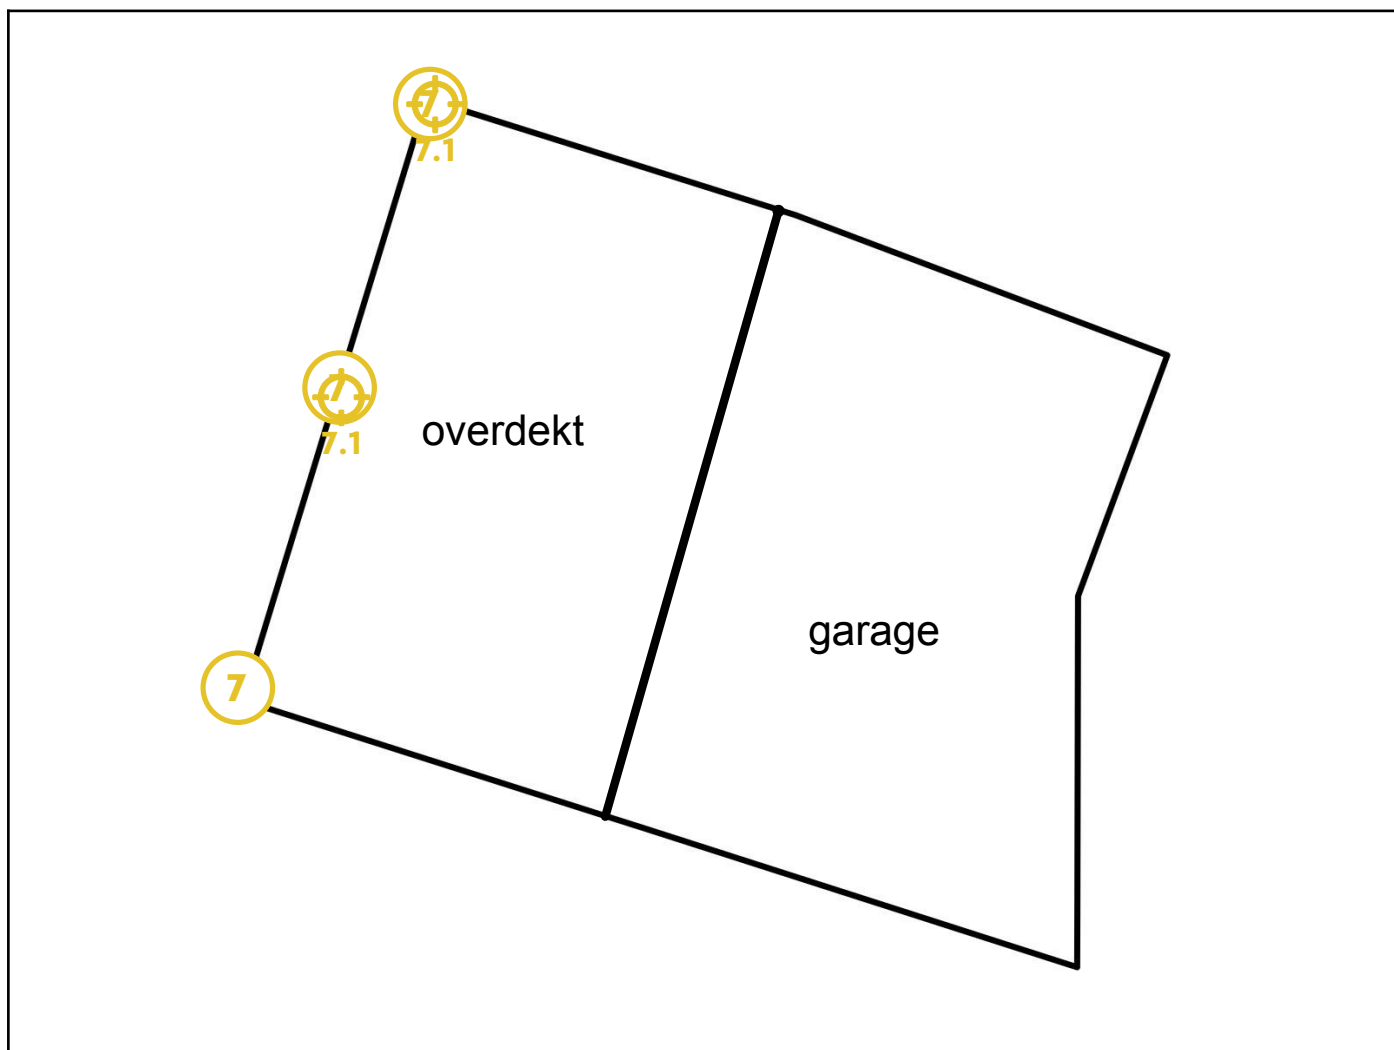
Plan 4.5: garage plan kopie

Beschrijving	Type	Actie
7. Verloren bekistingspalen	Asbestmateriaal	Zorgvuldig beheren
7.1 Code: 12	Mengmonster	-

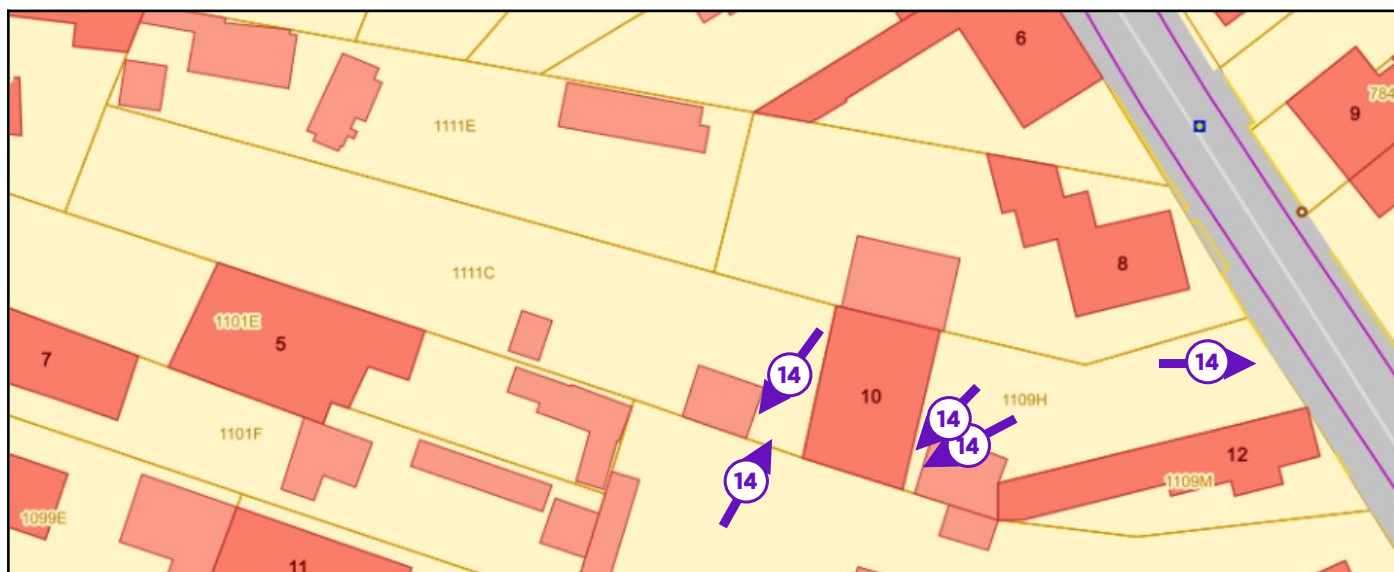
Plan 5.1: Vaststellingen buiten de constructies

Beschrijving	Type	Actie
14. Putdeksel(s) vast/geklemd/te zwaar	Beperking	-

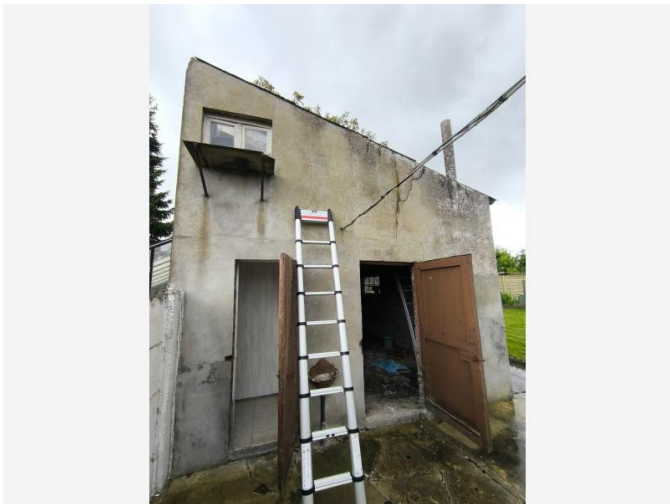
Overzichtsfoto

Beschrijving	Golfplaten dak 4 (met staalname)
Omgeving	Grenst aan binnen- en buitenlucht
Primaire drager	Schuin dak
Asbestmateriaal	Dak- en gevelbekleding - Golfplaat
Bindmiddel van asbestmateriaal	Cement
Gebondenheid op basis van bindmiddel	Hecht
Hoeveelheid (oppervlakte - aantal)	<ul style="list-style-type: none">• 27,00 m² - 1 stuk
Totale oppervlakte	27,00 m ²
Eenvoudig bereikbaar	Ja
Bevestigingswijze	<ul style="list-style-type: none">• Geschroefd
Identificatiemethode	Een monstername door de asbestdeskundige met laboanalyse door een asbestlabo.
Destructieve handeling voor identificatie	Nee
Opmerking	<p>Er werd een staal genomen aan een uitstekend stuk waardoor de waterdichtheid van de dakbedekking niet in het gedrang komt.</p> <p>De vermelde oppervlaktes, diktes en volumes betreffen een beredeneerde schatting. Er worden geen rechten verleend aan deze oppervlaktes/diktes/volumes</p>

De plaat kan voorzichtig ongebroken losgemaakt worden, extra bevochtigen om stof te voorkomen

- u zich vooraf goed informeert op www.asbestinfo.be
- u zich beschermt met een FFP3 mondkap, wegwerphandschoenen, wegwerpoveral Cat III type 5-6, afspolbaar schoeisel
- er geen minderjarigen of derden aanwezig zijn
- u beschikt over PE-folie en zakken om loskomende deeltjes en het afval op te vangen en te verpakken
- u beschikt over een vernevelaar (water) of fixeermiddel om het abestmateriaal te bevochtigen tijdens de volledige duur van de werken
- u weet hoe u asbestmateriaal veilig kan demonteren zonder stof of breuken
- u beschikt over natte doeken om eventuele resten en stof weg te nemen

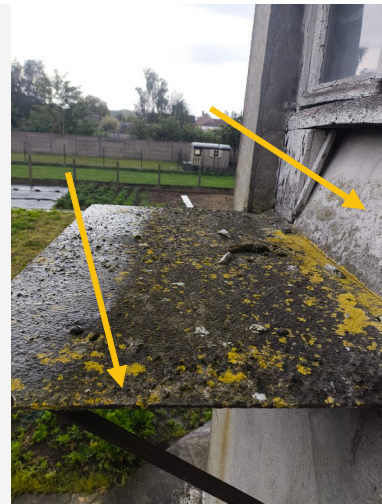
Detailfoto

Het asbestmateriaal valt onder de mijlpaal van 2040.

Eindbeoordeling materiaalrisico	Verhoogd materiaalrisico en/of verhoogde kans op vezelvrijgave
---------------------------------	--

Gebondenheid	Categorie 1: hechtgebonden in oorsprong
Asbestsoort (vezeltype)	Alleen chrysotiel aanwezig
Asbestconcentratie	Laag (< 50%)
Afschermingsgraad van het gehele materiaal	Geheel of deels vrij aan de binnenlucht, maar geen contact met binnenluchtstromen
Toestand van het materiaal	Matig beschadigd, matig verweerd

Beschrijving	plaat cement duif uitvliegbak
Omgeving	Grenst aan binnen- en buitenlucht
Primaire drager	Binnenwand
Asbestmateriaal	Plaat, paneel, tablet - Generiek
Bindmiddel van asbestmateriaal	Cement
Gebondenheid op basis van bindmiddel	Hecht
Hoeveelheid (oppervlakte - dikte - aantal)	<ul style="list-style-type: none">• 0,80 m² - 1,00 cm - 2 stuks
Totaal volume	0,016 m ³
Eenvoudig bereikbaar	Ja
Bevestigingswijze	<ul style="list-style-type: none">• Geschroefd
Identificatiemethode	Een monstername door de asbestdeskundige met laboanalyse door een asbestlabo.
Destructieve handeling voor identificatie	Nee
Opmerking	<p>De vermelde oppervlaktes, lengtes en volumes betreffen een beredeneerde schatting. Er worden geen rechten verleend aan deze oppervlaktes/lengtes/volumes.</p> <p>De dikte is een schatting die voorkomt uit de monsterplaatsen en is daarom niet altijd representatief.</p>

- Zorg voor een veilig beheer. Vermijd het beschadigen van het asbestmateriaal. Controleer de toestand jaarlijks op wijzigingen.

- Eenvoudige handelingen: mag via doe-het-zelf of door werknemer(s) met opleidingsattest eenvoudige handelingen
EH via doe-het zelf

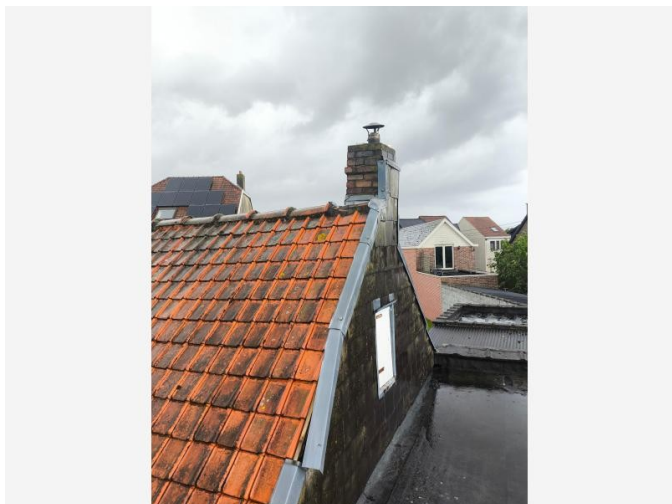
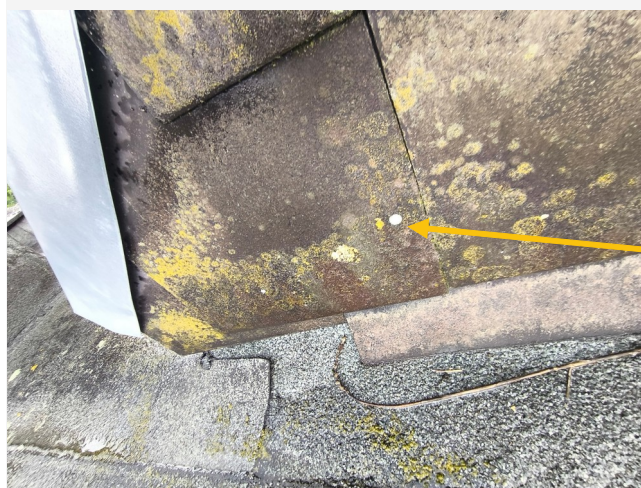
Het asbestmateriaal valt onder de mijlpaal van 2034.

Beschrijving	Gevelleien (met staalname)
Omgeving	Buiten
Primaire drager	Schuin dak
Asbestmateriaal	Dak- en gevelbekleding - Lei, shingle
Bindmiddel van asbestmateriaal	Cement
Gebondenheid op basis van bindmiddel	Hecht
Hoeveelheid (oppervlakte - aantal)	<ul style="list-style-type: none">• 10,00 m² - 1 stuk
Totale oppervlakte	10,00 m ²
Eenvoudig bereikbaar	Ja
Bevestigingswijze	<ul style="list-style-type: none">• Geklemd• Genageld, geniet
Identificatiemethode	Een monstername door de asbestdeskundige met laboanalyse door een asbestlabo.
Destructieve handeling voor identificatie	Nee
Opmerking	<p>Er werd een staal genomen aan een uitstekend stuk waardoor de waterdichtheid van de dakbedekking niet in het gedrang komt.</p> <p>De vermelde oppervlaktes, diktes en volumes betreffen een beredeneerde schatting. Er worden geen rechten verleend aan deze oppervlaktes/diktes/volumes.</p>

- Verwijder dit asbestmateriaal zo snel mogelijk. Volg de toestand goed op.
- Hemelwater dat afspoelt van asbestcement daken of gevels kan asbestdeeltjes bevatten. Gebruik het enkel voor gesloten circuits (bv. spoelen toiletten). Reinig na het vervangen van het dak of de gevel de dakgoten en regenwaterput of -ton om asbesthoudend sediment of slib te verwijderen

- Eenvoudige handelingen: mag via doe-het-zelf of door werknemer(s) met opleidingsattest eenvoudige handelingen
EH via doe-het zelf Standaard dragen van de nodige wegwerp beschermingsmiddelen FFP 3 masker , handschoenen en tyvec CAT III type 5-6 , afwasbaar schoeisel Indien mogelijk de ondervloer afdekken , leien voorzichtig verwijderen, extra fixeren, niet breken , niet gooien, onmiddellijk verpakken of voorzichtig in container met asbest bag plaatsen. Voldoende benevelen/bevochtigen tijdens de duur van de werken. Gebruik geen storkokers. Voor hechtgebonden toepassingen: Bij verwijdering door doe-het-zelf moet men dit afval dubbel en luchtdicht verpakt aandienen bij het gemeentelijk recyclagepark. Men raadpleegt best op voorhand de voorwaarden van het recyclagepark. Indien leien in slechte staat zijn en kans bestaat op breken : Eenvoudige handeling opgeleid personeel , alle werknemer(s) moeten wel beschikken over een opleidingsattest eenvoudige handelingen 8u Zie ook link Zie <https://ovam.vlaanderen.be/wie-mag-wat->

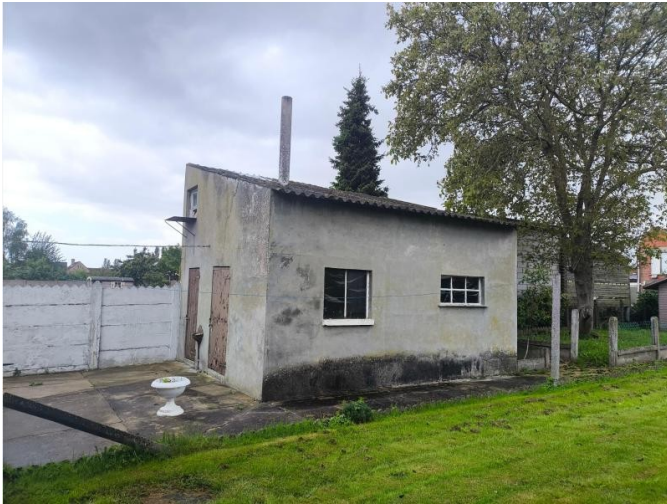
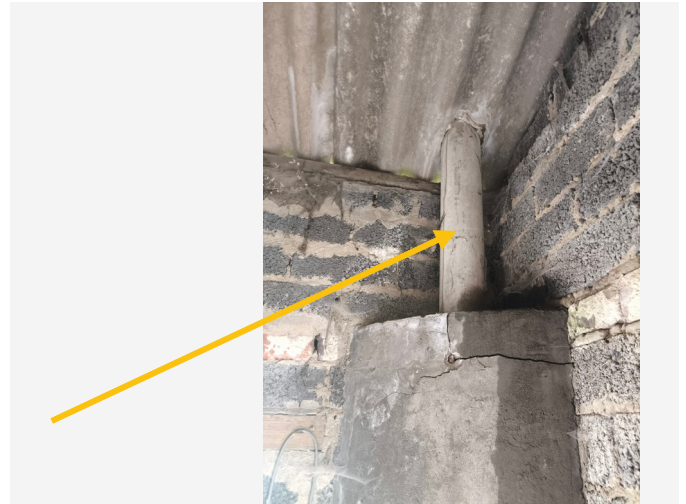
Beschrijving	Schouwbus (visueel vastgesteld)
Omgeving	Grenst aan binnen- en buitenlucht
Primaire drager	HVAC infrastructuur en uitrusting
Asbestmateriaal	Rookgaskanaal
Bindmiddel van asbestmateriaal	Cement
Gebondenheid op basis van bindmiddel	Hecht
Hoeveelheid (lengte - omtrek - dikte - aantal)	<ul style="list-style-type: none"> • 5,00 m - 120,00 cm - 1,00 cm - 1 stuk
Totaal volume	0,06 m ³
Eenvoudig bereikbaar	Ja
Bevestigingswijze	<ul style="list-style-type: none"> • Verlijmd, ingegoten, versmeerd
Identificatiemethode	<p>De asbestdeskundige beoordeelt het materiaal als asbestverdacht en dus asbesthoudend, en dit zonder monstername.</p> <p>Motivatie: Er is een onderzoeksbeperking die monstername verhindert; De ruimte of het materiaal bevindt zich hoger dan 3,5 meter vanaf een vaste ondergrond.</p>
Destructieve handeling voor identificatie	Nee
Opmerking	<p>De vermelde oppervlaktes, diktes en volumes betreffen een beredeneerde schatting. Er worden geen rechten verleend aan deze oppervlaktes/diktes/volumes.</p> <p>staalname niet mogelijk</p>

- Eenvoudige handelingen: mag via doe-het-zelf of door werknemer(s) met opleidingsattest eenvoudige handelingen
EH via doe-het zelf De buis kan voorzichtig losgebeiteld worden , extra bevochtigen om stof te voorkomen
Standaard dragen van de nodige wegwerp beschermingsmiddelen FFP 3 masker , handschoenen en tyvec CAT III type 5-6 , afwasbaar schoeisel Bij de gemeente/containerpark afsluitzakken halen om dubbel in te pakken , sluit luchtdicht af en breng naar het plaatselijk containerpark als hechtgebonden asbestafval. Voor hechtgebonden toepassingen: Bij verwijdering door doe-het-zelf moet men dit afval dubbel en luchtdicht verpakt aandienen bij het gemeentelijk recyclagepark. Men raadpleegt best op voorhand de voorwaarden van het recyclagepark. Zie ook link Zie <https://ovam.vlaanderen.be/wie-mag-wat-verwijderen>
<https://ovam.vlaanderen.be/voorzorgsmaatregelen-bij-asbestverwijdering>
<https://ovam.vlaanderen.be/asbestafval-afvoeren> Zie ook wetgevend kader (website van de OVAM en CODEX boek VI titel 3). <http://werk.belgie.be/sites/default/files/content/documents/Welzijn%20op%20het%20werk/Regelgeving/Codex%20boek%20VI%20titel%203%20Asbest.pdf> methodiek verwijderingsmethodes

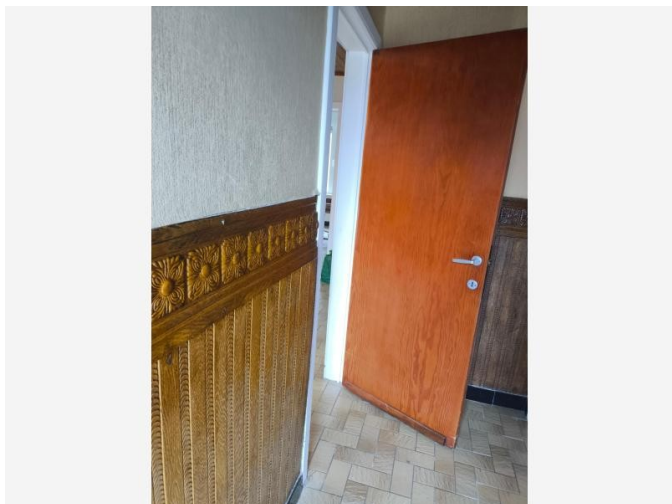
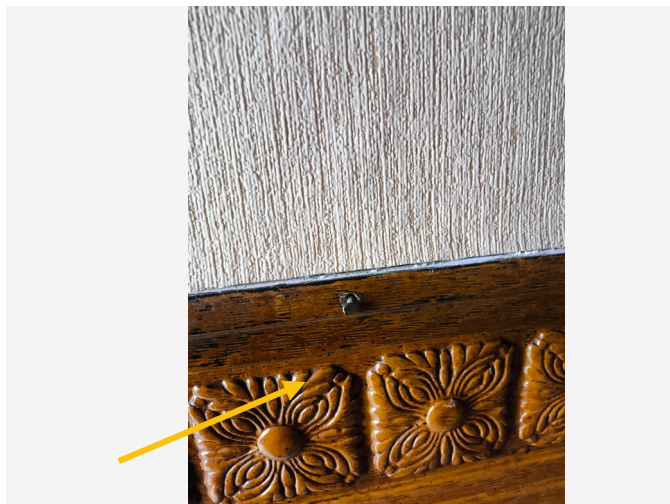
Beschrijving	Lambrisering
Omgeving	Binnen
Primaire drager	Binnenwand
Asbestmateriaal	Plaat, paneel, tablet - Generiek
Bindmiddel van asbestmateriaal	Cement
Gebondenheid op basis van bindmiddel	Hecht
Hoeveelheid (oppervlakte - dikte - aantal)	<ul style="list-style-type: none">• 18,00 m² - 1,00 cm - 1 stuk
Totaal volume	0,18 m ³
Eenvoudig bereikbaar	Ja
Bevestigingswijze	<ul style="list-style-type: none">• Geschroefd
Identificatiemethode	Een monstername door de asbestdeskundige met laboanalyse door een asbestlabo.
Destructieve handeling voor identificatie	Nee
Opmerking	<p>De vermelde oppervlaktes, lengtes en volumes betreffen een beredeneerde schatting. Er worden geen rechten verleend aan deze oppervlaktes/lengtes/volumes.</p> <p>De dikte is een schatting die voorkomt uit de monsterplaatsen en is daarom niet altijd representatief.</p>

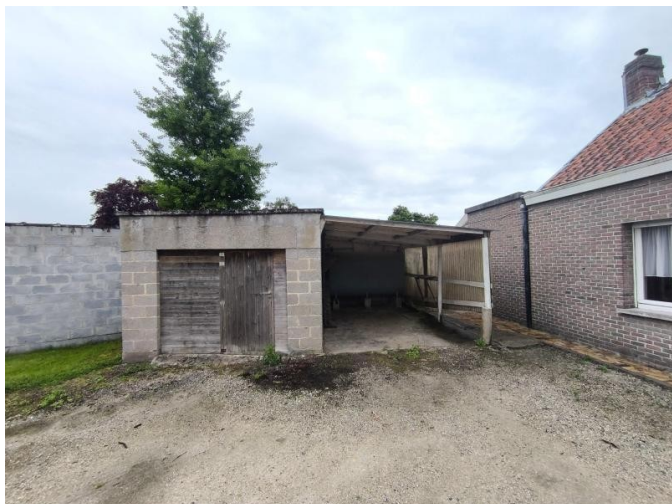
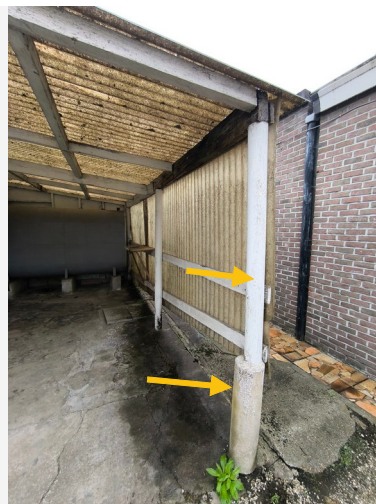
Beschrijving	Verloren bekistingspalen
Omgeving	Binnen
Primaire drager	Fundering-draagstructuur (horizontaal, verticaal)
Asbestmateriaal	Verloren bekisting - Buis, koker
Bindmiddel van asbestmateriaal	Cement
Gebondenheid op basis van bindmiddel	Hecht
Hoeveelheid (lengte - omtrek - dikte - aantal)	<ul style="list-style-type: none">• 3,00 m - 60,00 cm - 1,00 cm - 3 stuks
Totaal volume	0,054 m ³
Eenvoudig bereikbaar	Ja
Bevestigingswijze	<ul style="list-style-type: none">• Verlijmd, ingegoten, versmeerd
Identificatiemethode	Een monstername door de asbestdeskundige met laboanalyse door een asbestlabo.
Destructieve handeling voor identificatie	Nee
Opmerking	De vermelde oppervlaktes en volumes betreffen een beredeneerde schatting. Er worden geen rechten verleend aan deze oppervlaktes/volumes. De dikte is een schatting die voorkomt uit de monsterplaatsen en is daarom niet altijd representatief.

- Eenvoudige handelingen: mag via doe-het-zelf of door werknemer(s) met opleidingsattest eenvoudige handelingen
EH via doe-het zelf of opgeleid personeel (bij afbreken van de constructie) Wij adviseren door een aannemer of architect de stabiliteit te laten controleren. Indien de paal in zijn geheel verwijderd kan worden is dit mogelijk volgens techniek EH. Plaats indien nodig een andere steunpaal. Standaard dragen van de nodige wegwerp beschermingsmiddelen FFP 3 masker , handschoenen en tyvec CAT III type 5-6 , afspoelbaar schoeisel Extra bevochtigen van de bekistingspaal , beitel rondom de paal boven en onder voorzichtig los zonder de bekisting te breken , de bekistingspaal verpakken in dubbel plastic folie , luchtdicht afsluiten en afvoeren als hechtgebonden afval. Voor hechtgebonden toepassingen: Bij verwijdering door doe-het-zelf moet men dit afval dubbel en luchtdicht verpakt aandienen bij het gemeentelijk recyclagepark. Men raadpleegt best op voorhand de voorwaarden van het recyclagepark. Zie ook link Zie <https://ovam.vlaanderen.be/wie-mag-wat-verwijderen> <https://ovam.vlaanderen.be/voorzorgsmaatregelen-bij-asbestverwijdering> <https://ovam.vlaanderen.be/asbestafval-afvoeren> Zie ook wetgevend kader (website van de OVAM en CODEX boek VI titel 3).

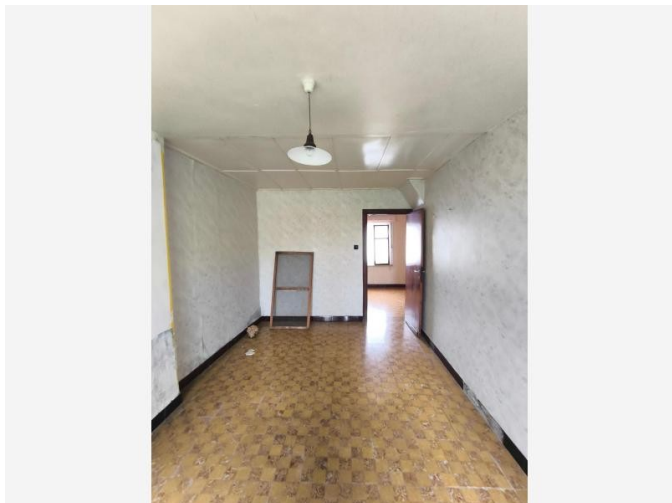
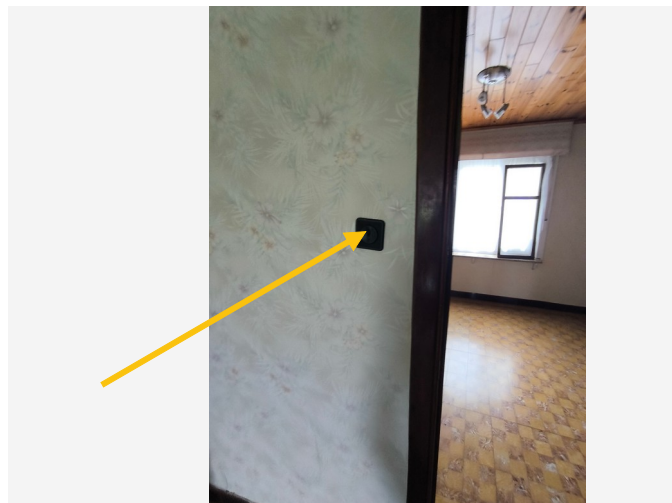
Fiche 9: Bakeliet toep.(schakelaars-stopcontact.-verdeeldozen-radiatorknoppen)

Asbestmateriaal

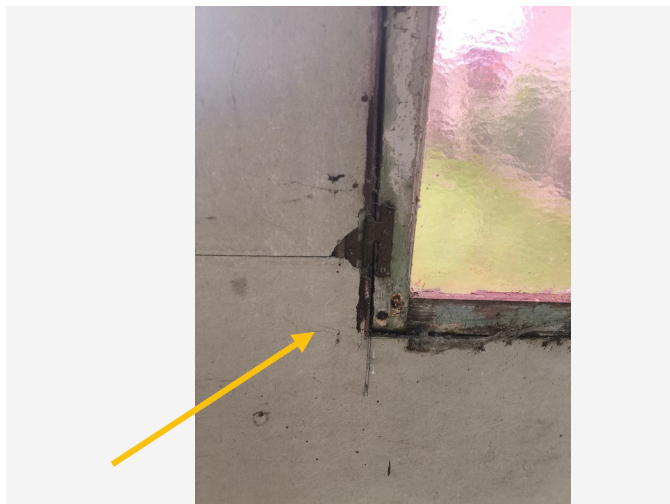
Beschrijving	plaat cement in tuinhuis 2
Omgeving	Binnen
Primaire drager	Binnenwand
Asbestmateriaal	Plaat, paneel, tablet - Generiek
Bindmiddel van asbestmateriaal	Cement
Gebondenheid op basis van bindmiddel	Hecht
Hoeveelheid (oppervlakte - dikte - aantal)	<ul style="list-style-type: none">• 6,00 m² - 1,00 cm - 1 stuk
Totaal volume	0,06 m ³
Eenvoudig bereikbaar	Ja
Bevestigingswijze	<ul style="list-style-type: none">• Genageld, geniet
Identificatiemethode	Een monstername door de asbestdeskundige met laboanalyse door een asbestlabo.
Destructieve handeling voor identificatie	Nee
Opmerking	<p>De vermelde oppervlaktes, lengtes en volumes betreffen een beredeneerde schatting. Er worden geen rechten verleend aan deze oppervlaktes/lengtes/volumes.</p> <p>De dikte is een schatting die voorkomt uit de monsterplaatsen en is daarom niet altijd representatief.</p>

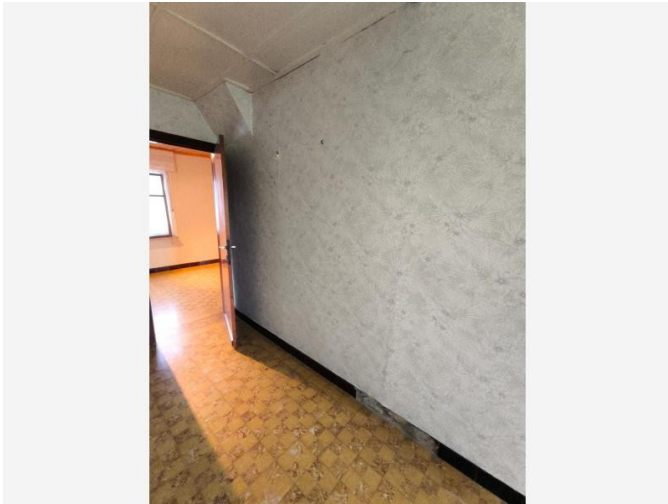
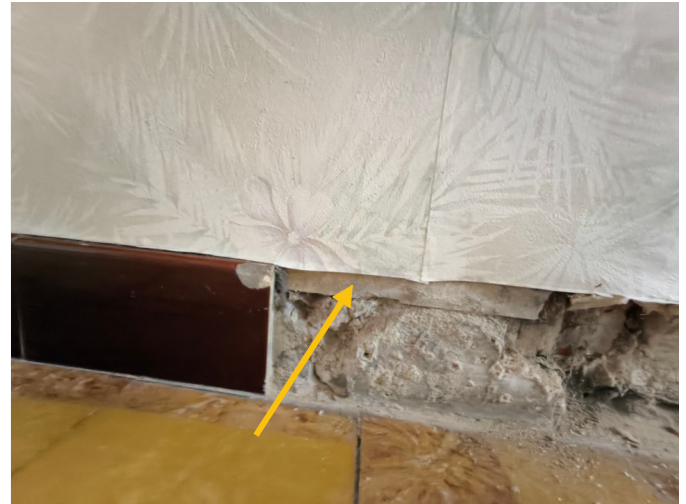
Beschrijving	plaat cement in kamers
Omgeving	Binnen
Primaire drager	Binnenwand
Asbestmateriaal	Plaat, paneel, tablet - Generiek
Bindmiddel van asbestmateriaal	Cement
Gebondenheid op basis van bindmiddel	Hecht
Hoeveelheid (oppervlakte - dikte - aantal)	<ul style="list-style-type: none">• 69,00 m² - 1,00 cm - 1 stuk
Totaal volume	0,69 m ³
Eenvoudig bereikbaar	Ja
Bevestigingswijze	<ul style="list-style-type: none">• Genageld, geniet
Identificatiemethode	Een monstername door de asbestdeskundige met laboanalyse door een asbestlabo.
Destructieve handeling voor identificatie	Nee
Opmerking	<p>De vermelde oppervlaktes, lengtes en volumes betreffen een beredeneerde schatting. Er worden geen rechten verleend aan deze oppervlaktes/lengtes/volumes.</p> <p>De dikte is een schatting die voorkomt uit de monsterplaatsen en is daarom niet altijd representatief.</p>
