Asbestinventarisatetest

Wittelstraat 10, 9750 Kruisem

Attestnummer : 20260518-000334.000

Niet-asbestveilig

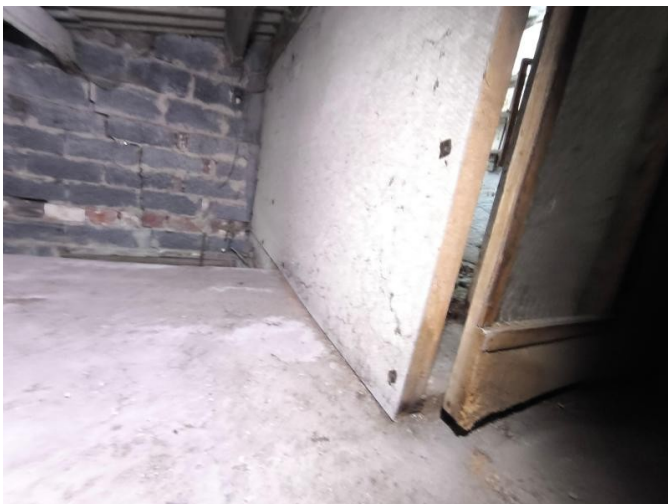
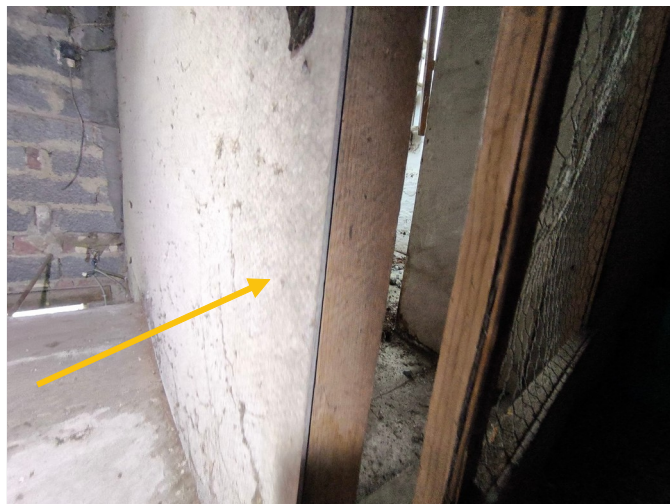
Beschrijving	plaat duif 1 en 2
Omgeving	Binnen
Primaire drager	Binnenwand
Asbestmateriaal	Plaat, paneel, tablet - Generiek
Bindmiddel van asbestmateriaal	Cement
Gebondenheid op basis van bindmiddel	Hecht
Hoeveelheid (oppervlakte - dikte - aantal)	• 9,00 m ² - 1,00 cm - 1 stuk
Totaal volume	0,09 m ³
Eenvoudig bereikbaar	Ja
Bevestigingswijze	• Genageld, geniet
Identificatiemethode	Een monstername door de asbestdeskundige met laboanalyse door een asbestlabo.
Destructieve handeling voor identificatie	Nee
Opmerking	<p>De vermelde oppervlaktes, lengtes en volumes betreffen een beredeneerde schatting. Er worden geen rechten verleend aan deze oppervlaktes/lengtes/volumes.</p> <p>De dikte is een schatting die voorkomt uit de monsterplaatsen en is daarom niet altijd representatief.</p>

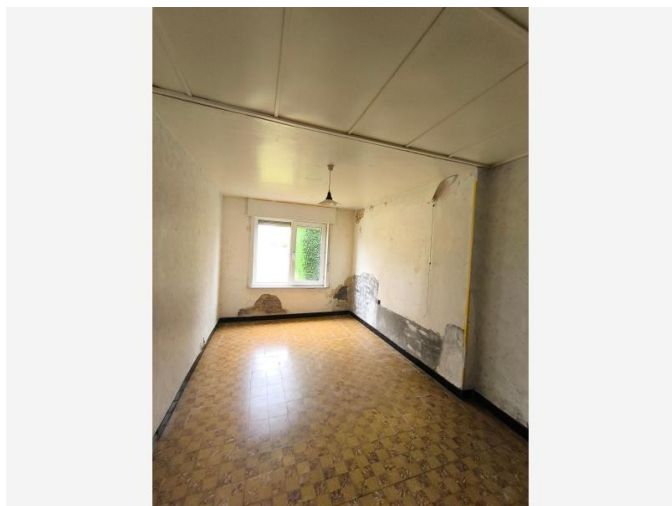
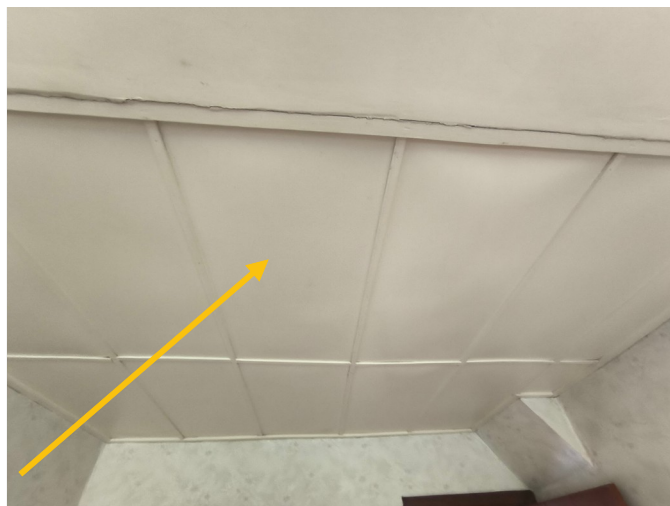
Basis voor advies	De asbestdeskundige beoordeelt het materiaal als niet-asbestverdacht.
--------------------------	---

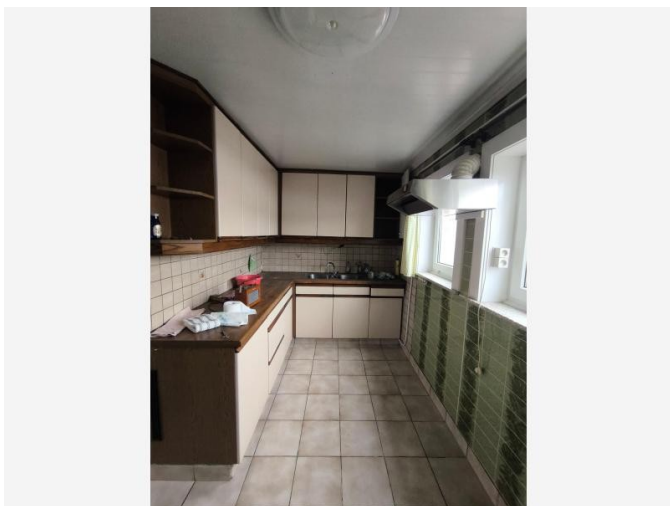
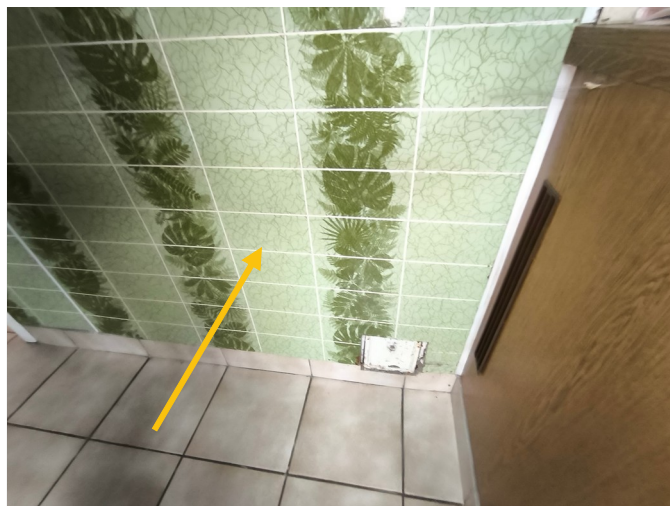
<p>Basis voor advies</p>	<p>De asbestdeskundige beoordeelt het materiaal als niet-asbestverdacht.</p>
---------------------------------	--

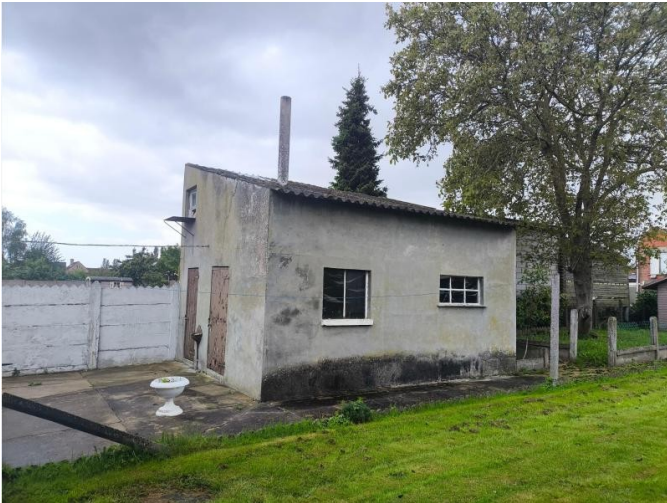
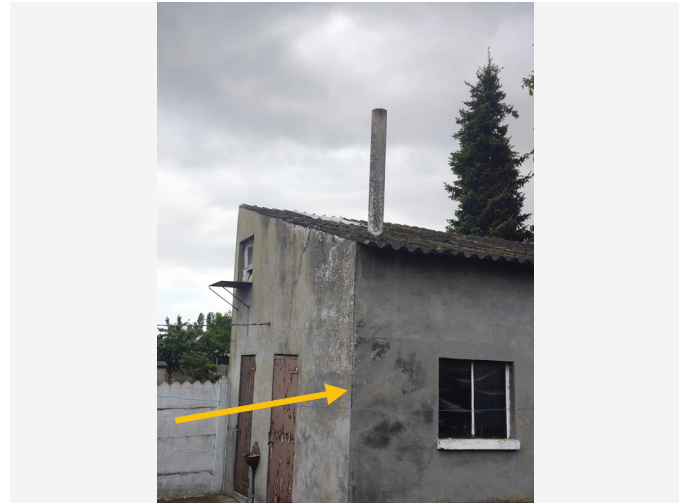
Fiche 20: Cementering 4 buiten (met staalname)

Geen asbest

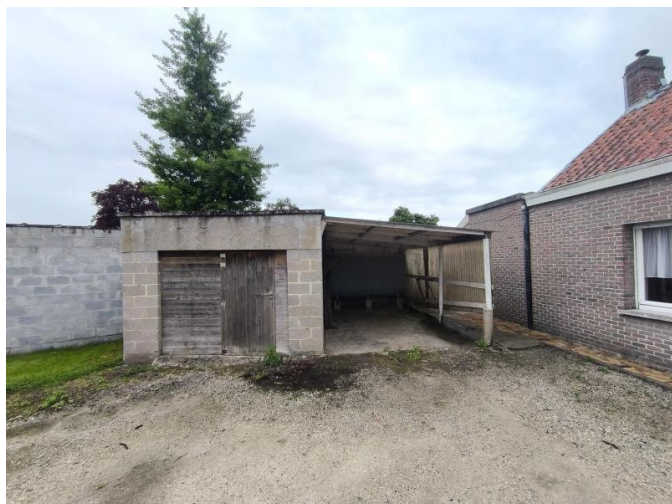
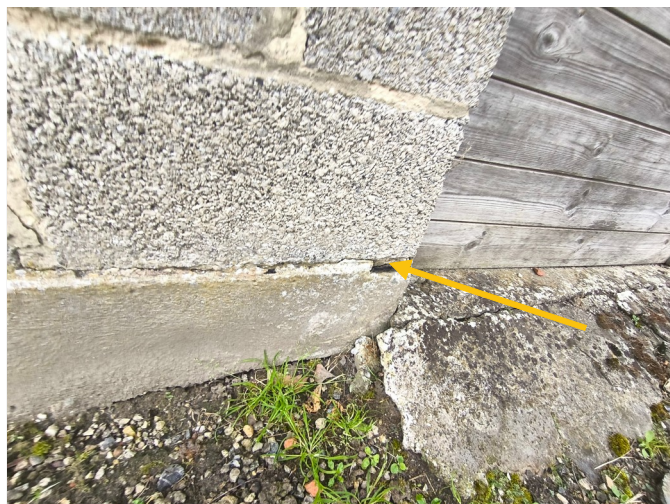
Fiche 21: Roofing waterkering (met staalname)

Geen asbest

Beschrijving	Roofing waterkering (met staalname)
Omgeving	Buiten
Primaire drager	Wand buitenschil
Bindmiddel van materiaal	Bitumen (roofing, teer, asfalt)
Gebondenheid op basis van bindmiddel	Hecht
Hoeveelheid (oppervlakte - aantal)	• 4,00 m ² - 1 stuk
Totale oppervlakte	4,00 m ²
Identificatiemethode	Een monstername door de asbestdeskundige met laboanalyse door een asbestlabo.
Destructieve handeling voor identificatie	Nee
Opmerking	De vermelde oppervlaktes, diktes en volumes betreffen een beredeneerde schatting. Er worden geen rechten verleend aan deze oppervlaktes/diktes/volumes.

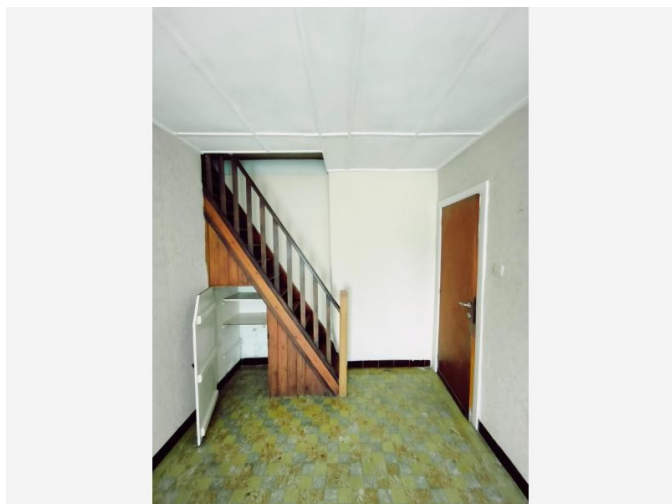
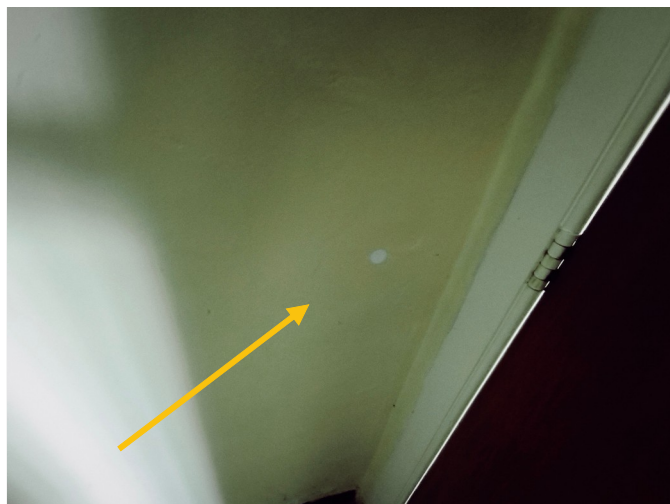
Fiche 23: Muurpleister

Geen asbest

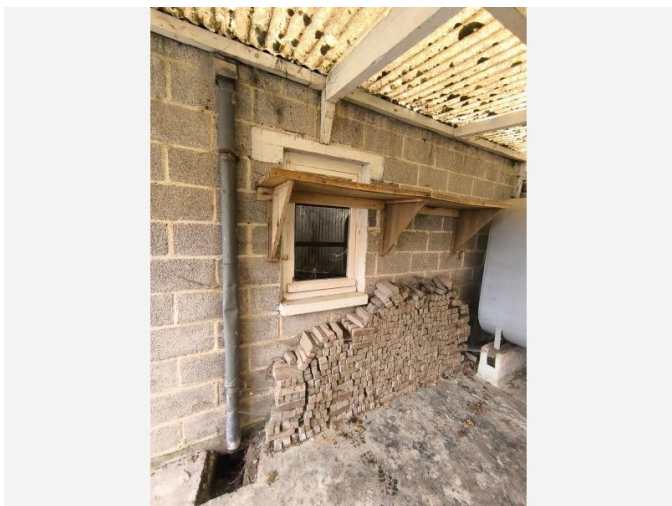
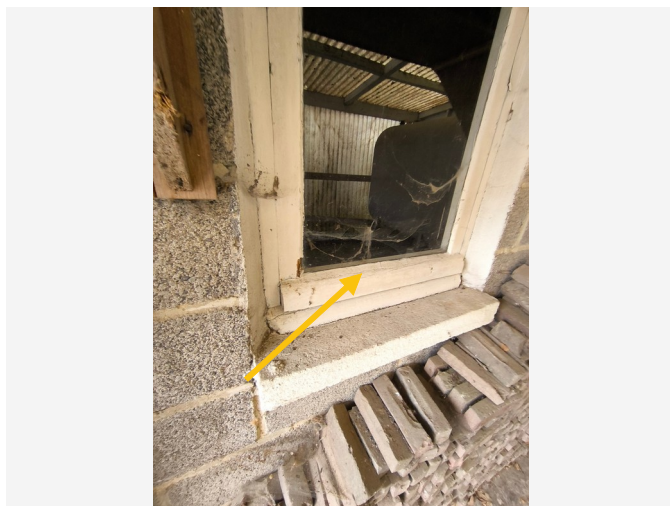
Fiche 24: Kit 1 kozijn-glas (garage)

Geen asbest

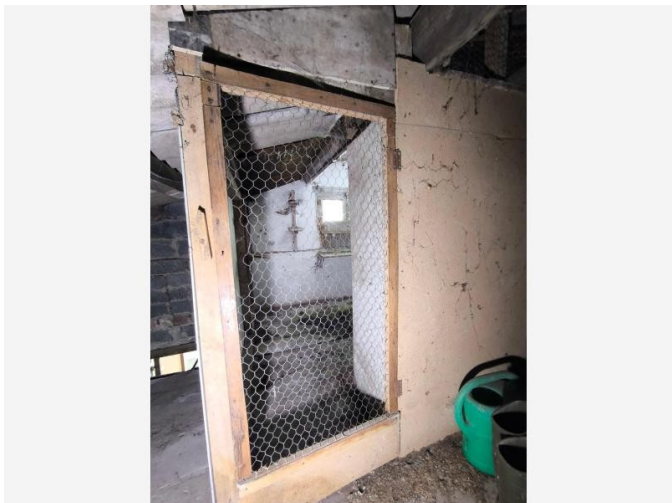
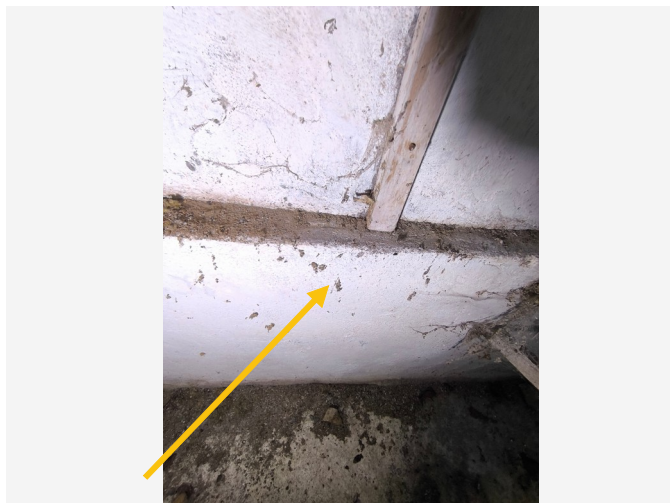
Fiche 25: Cementering 6 binnentoepassing (met staalname)

Geen asbest

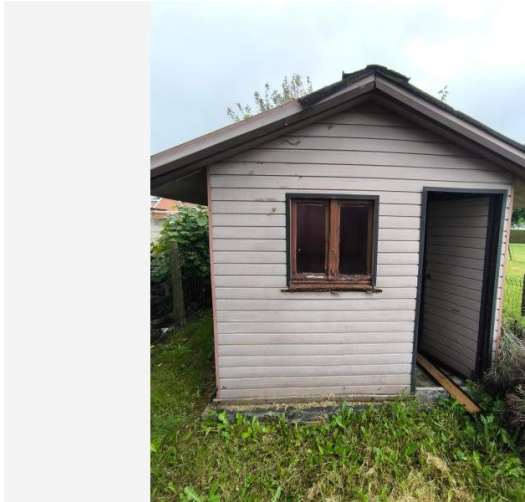
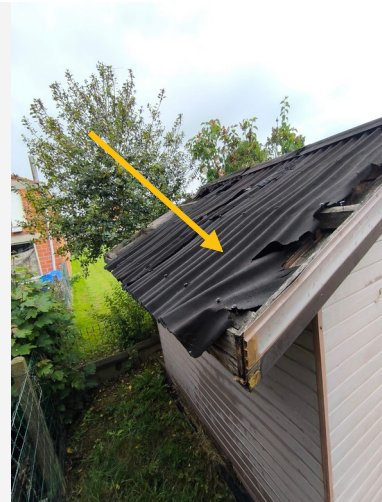
Fiche 26: Golfplaten dak 5 zachte platen (met staalname)

Geen asbest

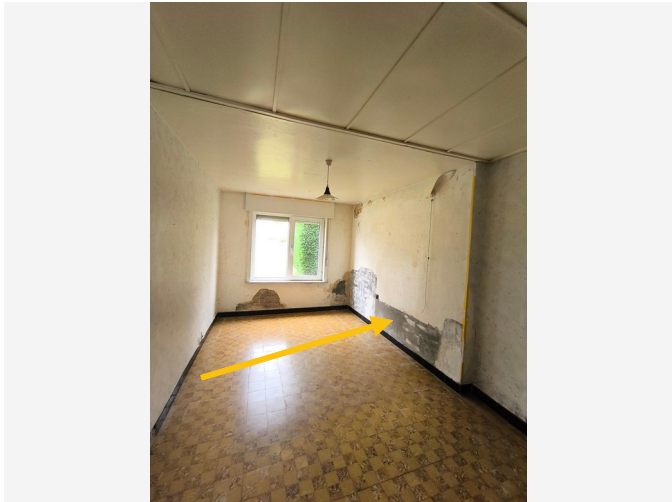
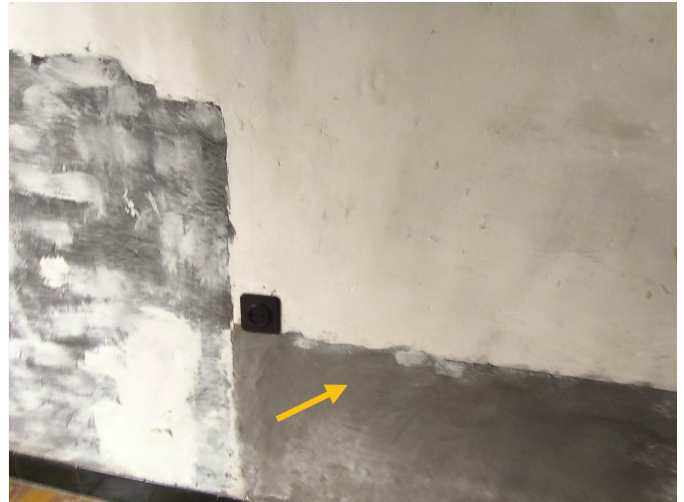
Fiche 30: Cementering 2 binnentoepassing (met staalname)

Geen asbest

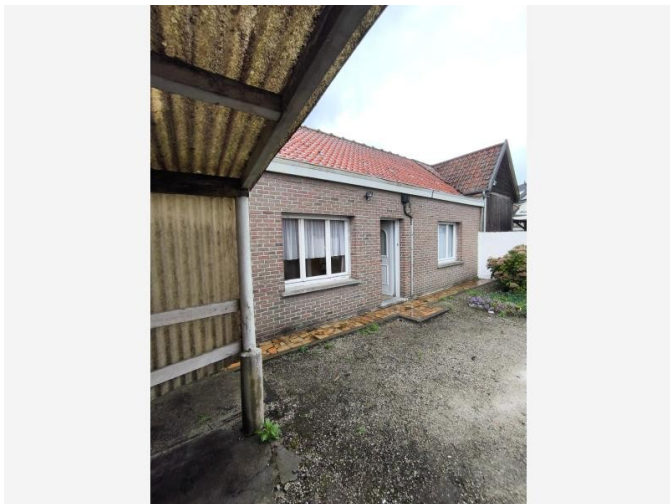
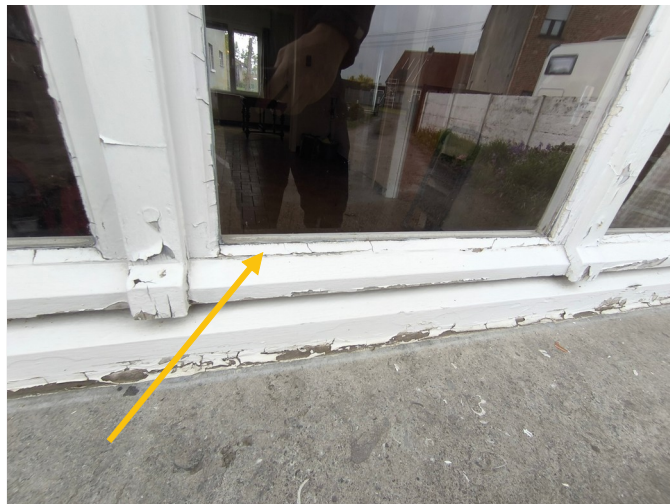
Fiche 32: Kit kozijn-glas 2 (woning)

Geen asbest

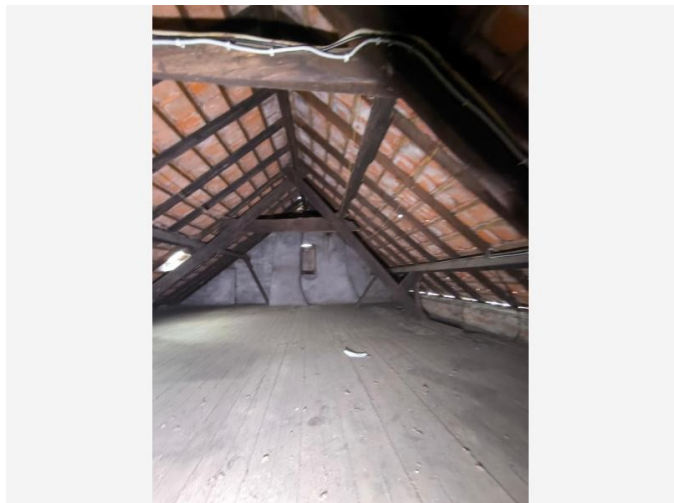
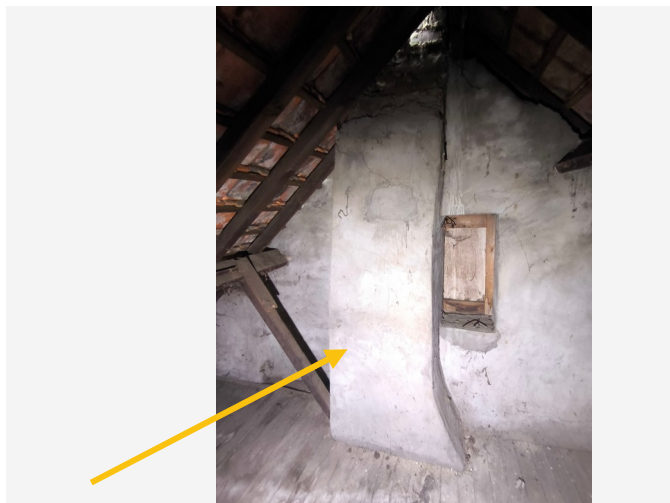
Fiche 33: Cementering 1 binnentoepassing (met staalname)

Geen asbest

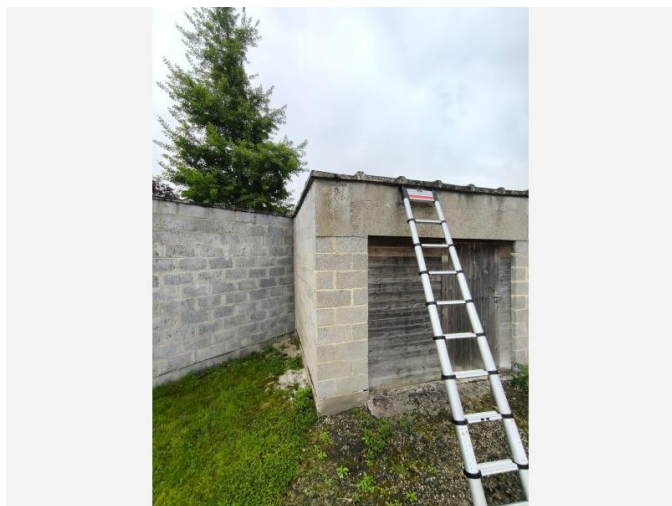
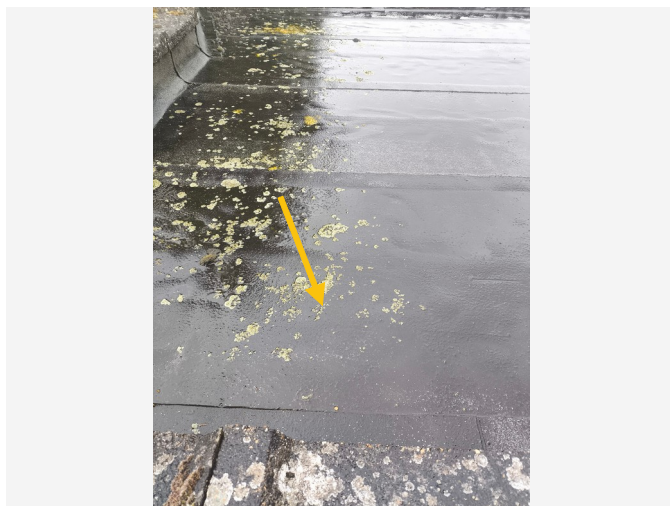
Fiche 34: Roofing A dak 6 (met staalname)

Geen asbest

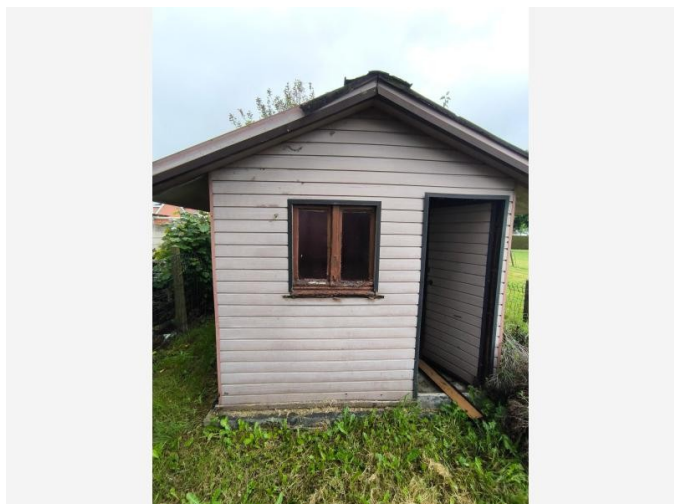
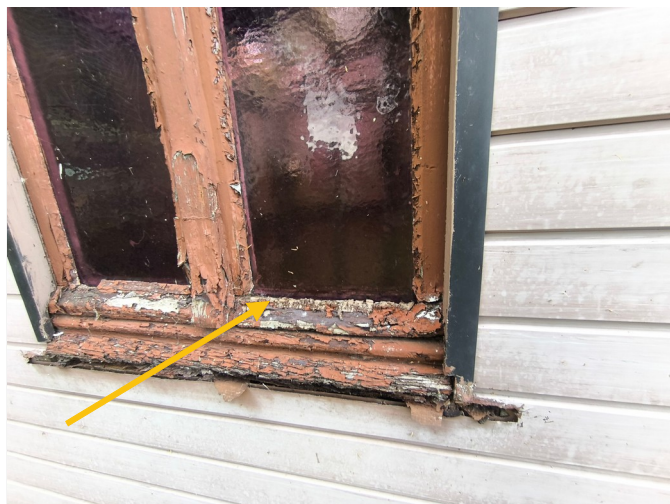
Fiche 35: Kit kozijn-glas (tuinhuis 2)

Geen asbest

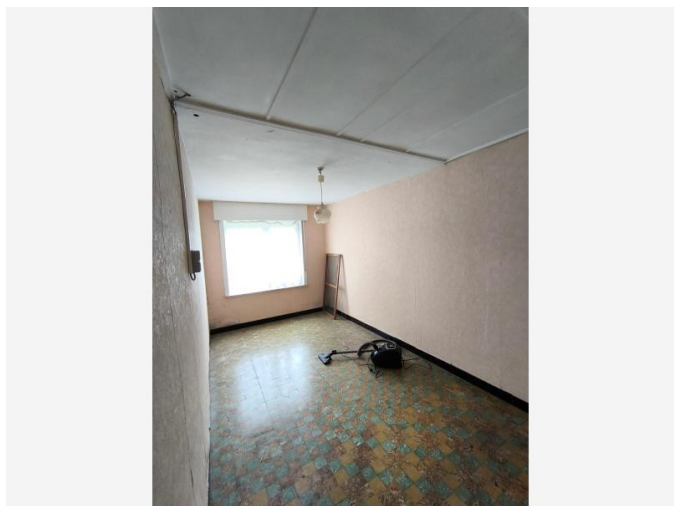
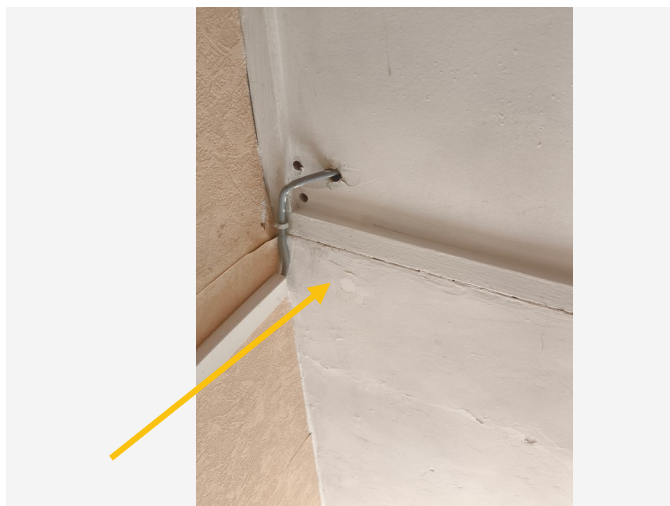
Fiche 36: Plafondpleister

Geen asbest

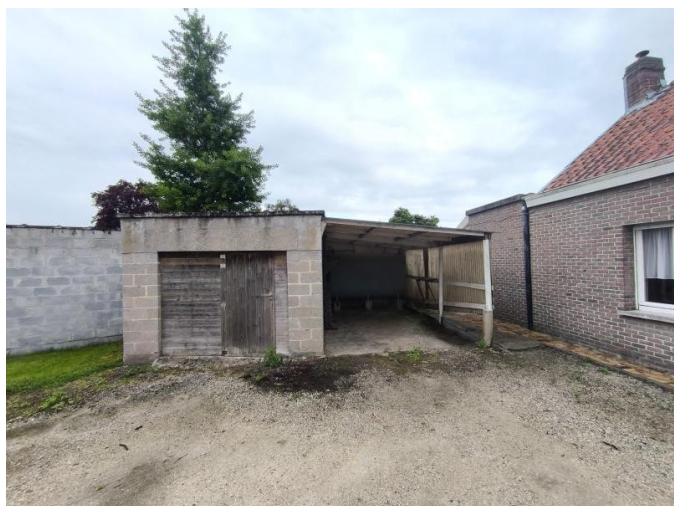
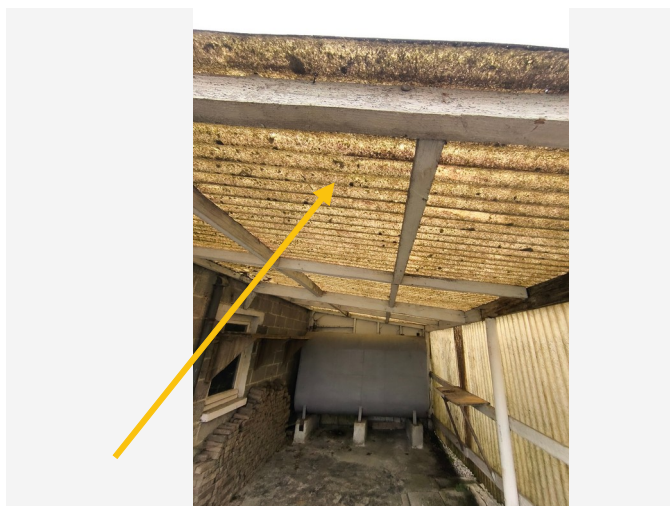
Fiche 38: Dakbedekking dak 7 niet verdacht.

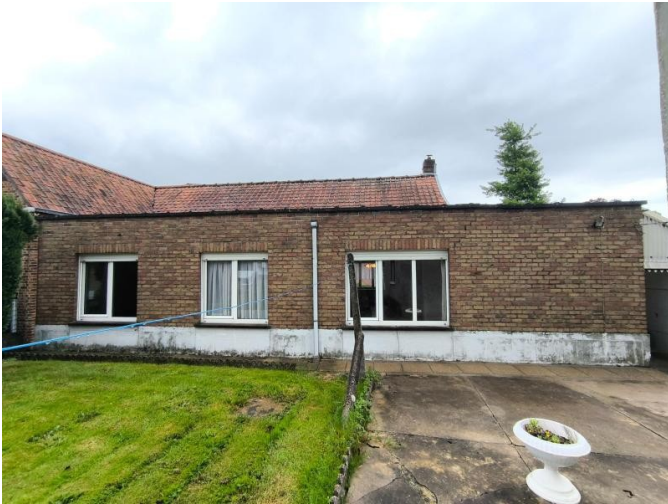
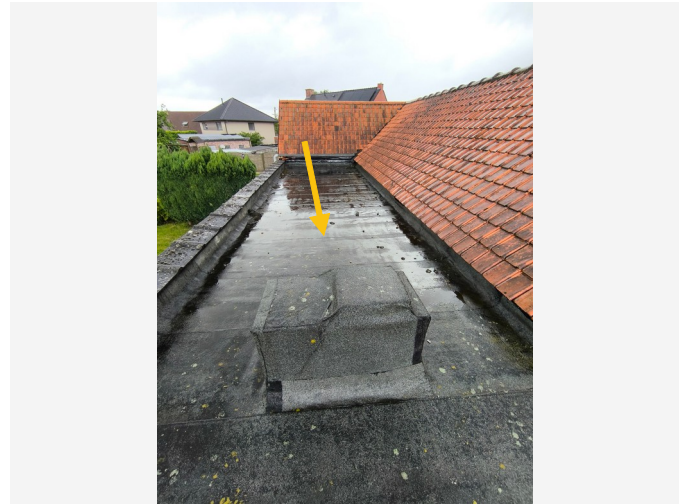
Fiche 40: onderdak dak 2 niet waarneembaar

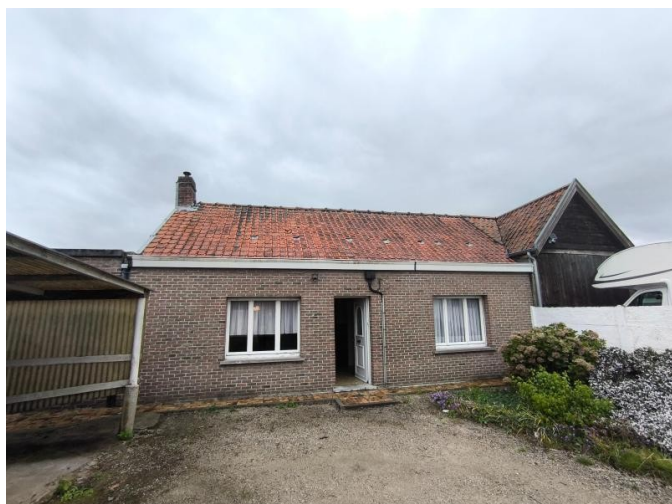
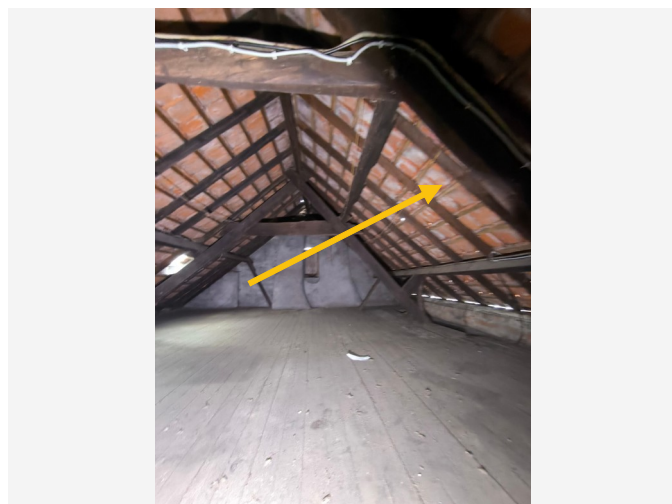
Fiche 43: onderdak dak 1 en dak 3 (niet aanwezig)

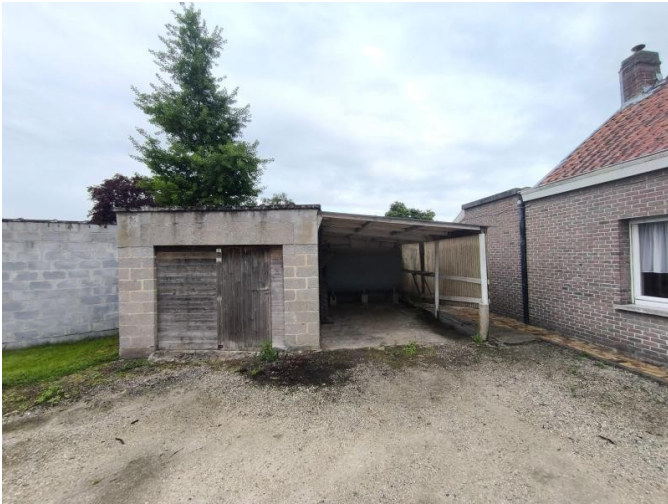
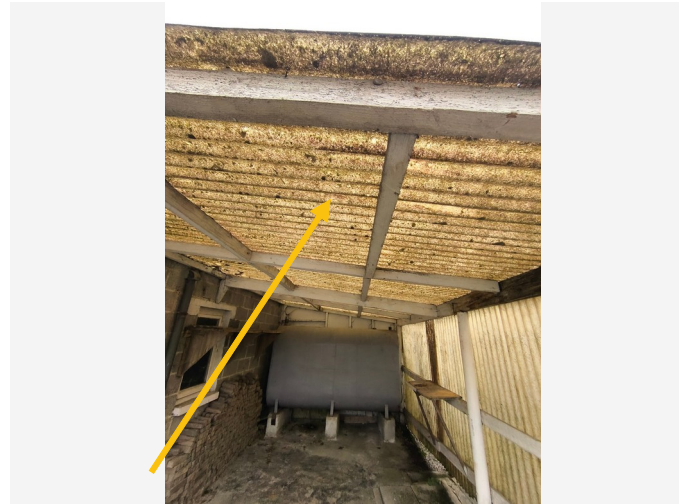
Fiche 44: onderdak dak 7 (niet aanwezig)

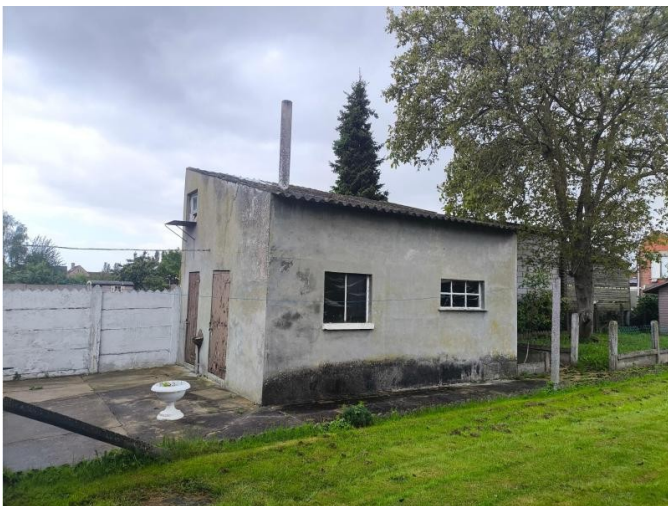
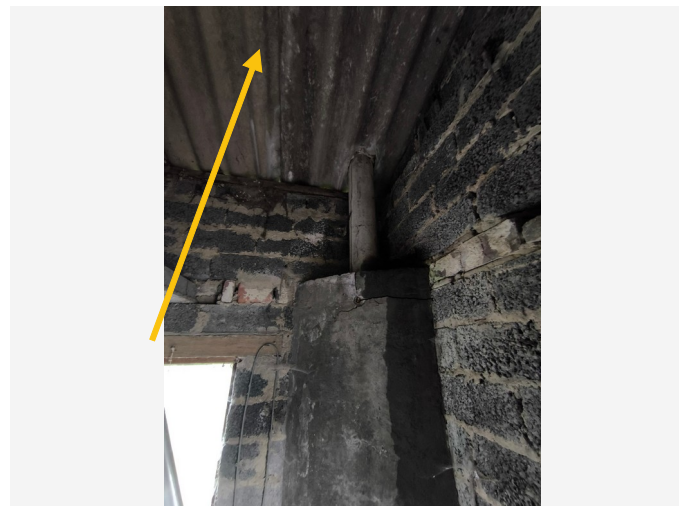
Fiche 46: onderdak dak 4 (niet aanwezig)
