# Asbestinventarisatetest

Steinstraat 86, 9810 Nazareth-De Pinte

Attestnummer : **20260511-000547.000**

Uitgegeven op : **11.05.2026**

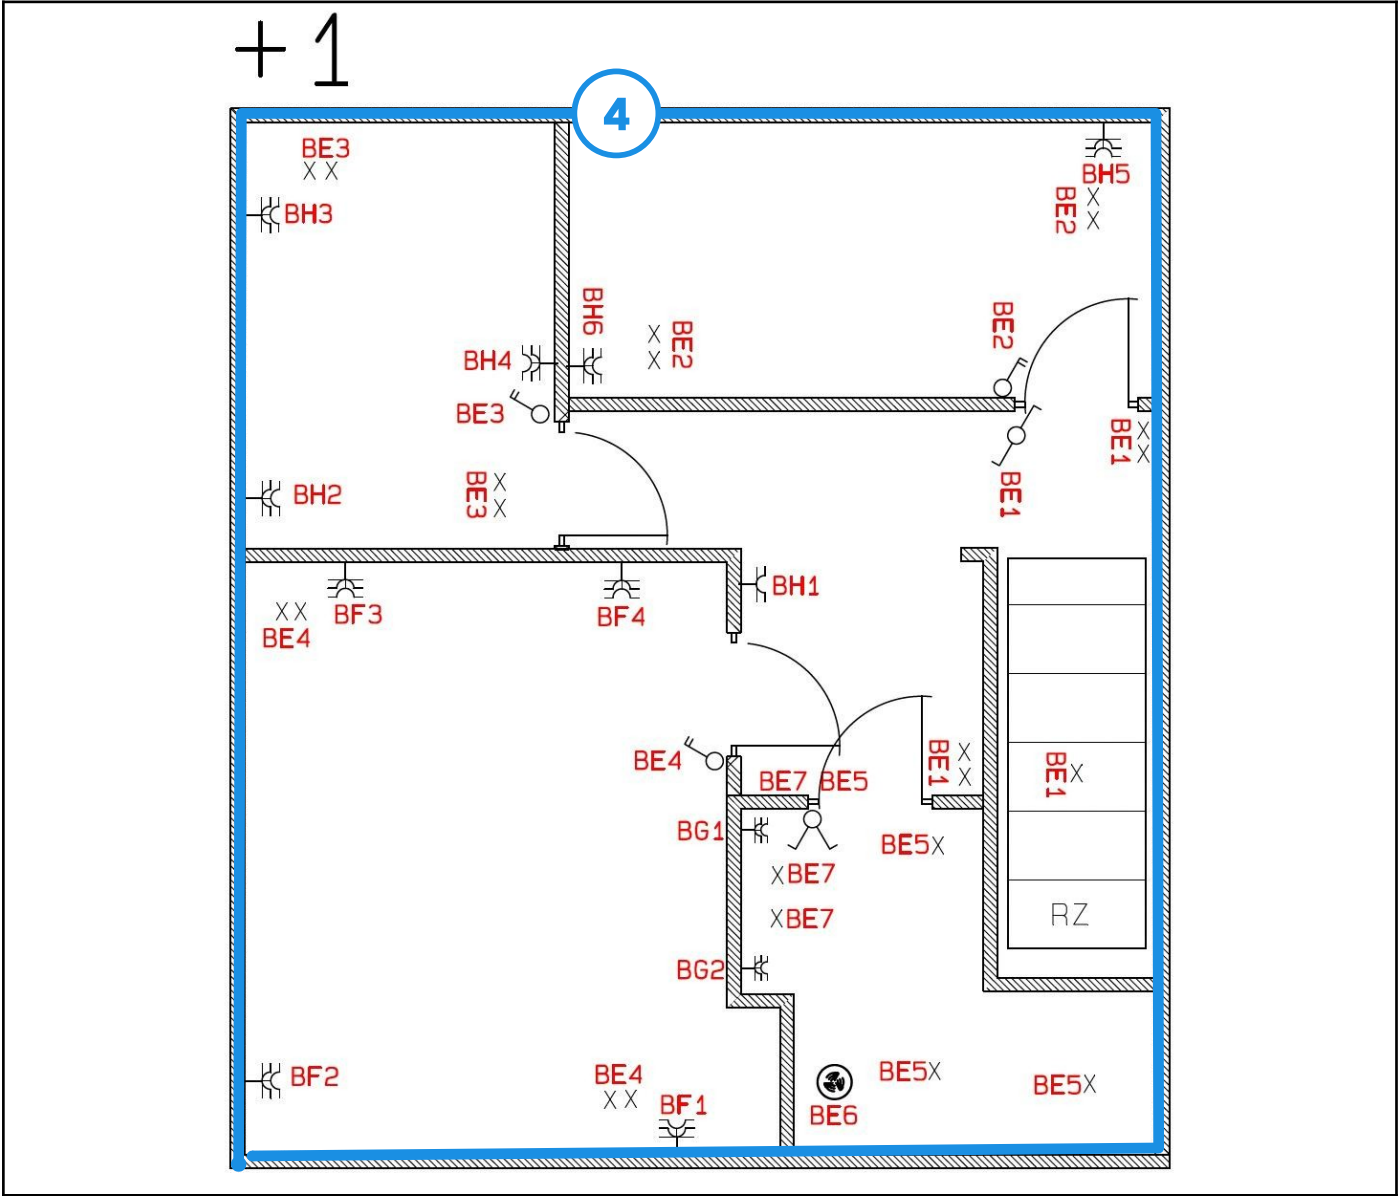
# Plan 1.2: Schets eerste verdiep

| Beschrijving | Type | Actie |
|---|---|---|
| 4. Pleisterwerk muren | Geen asbest | - |

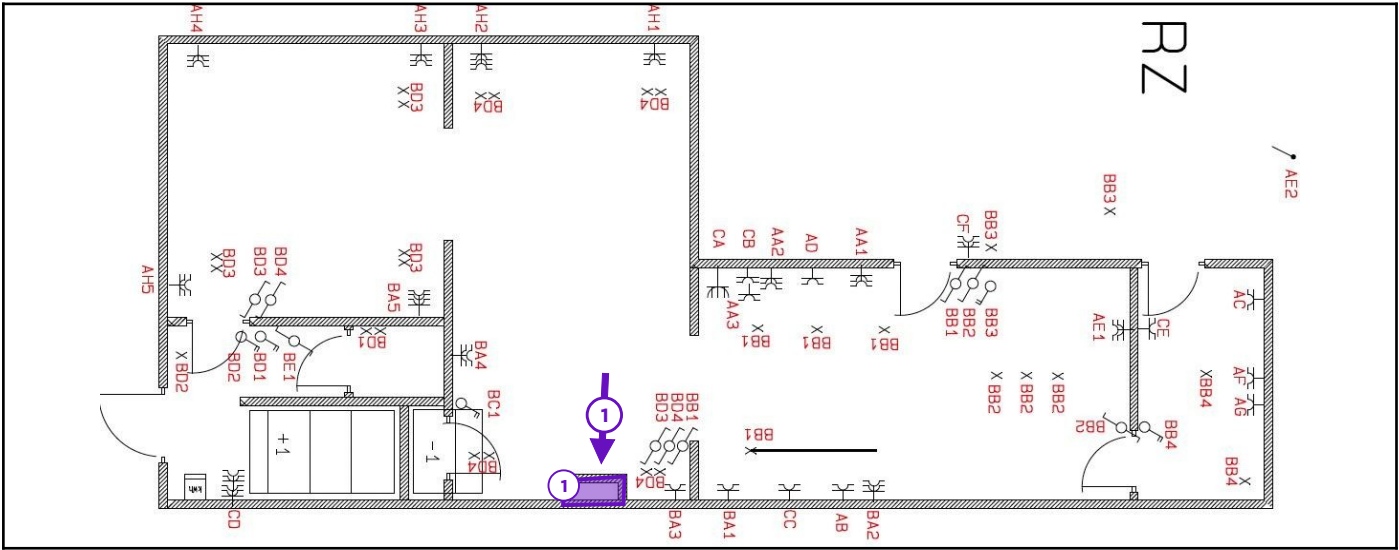
# Plan 1.5: Schets gelijkvloers

| Beschrijving | Type | Actie |
|---|---|---|
| 1. Schouw | Beperking | - |

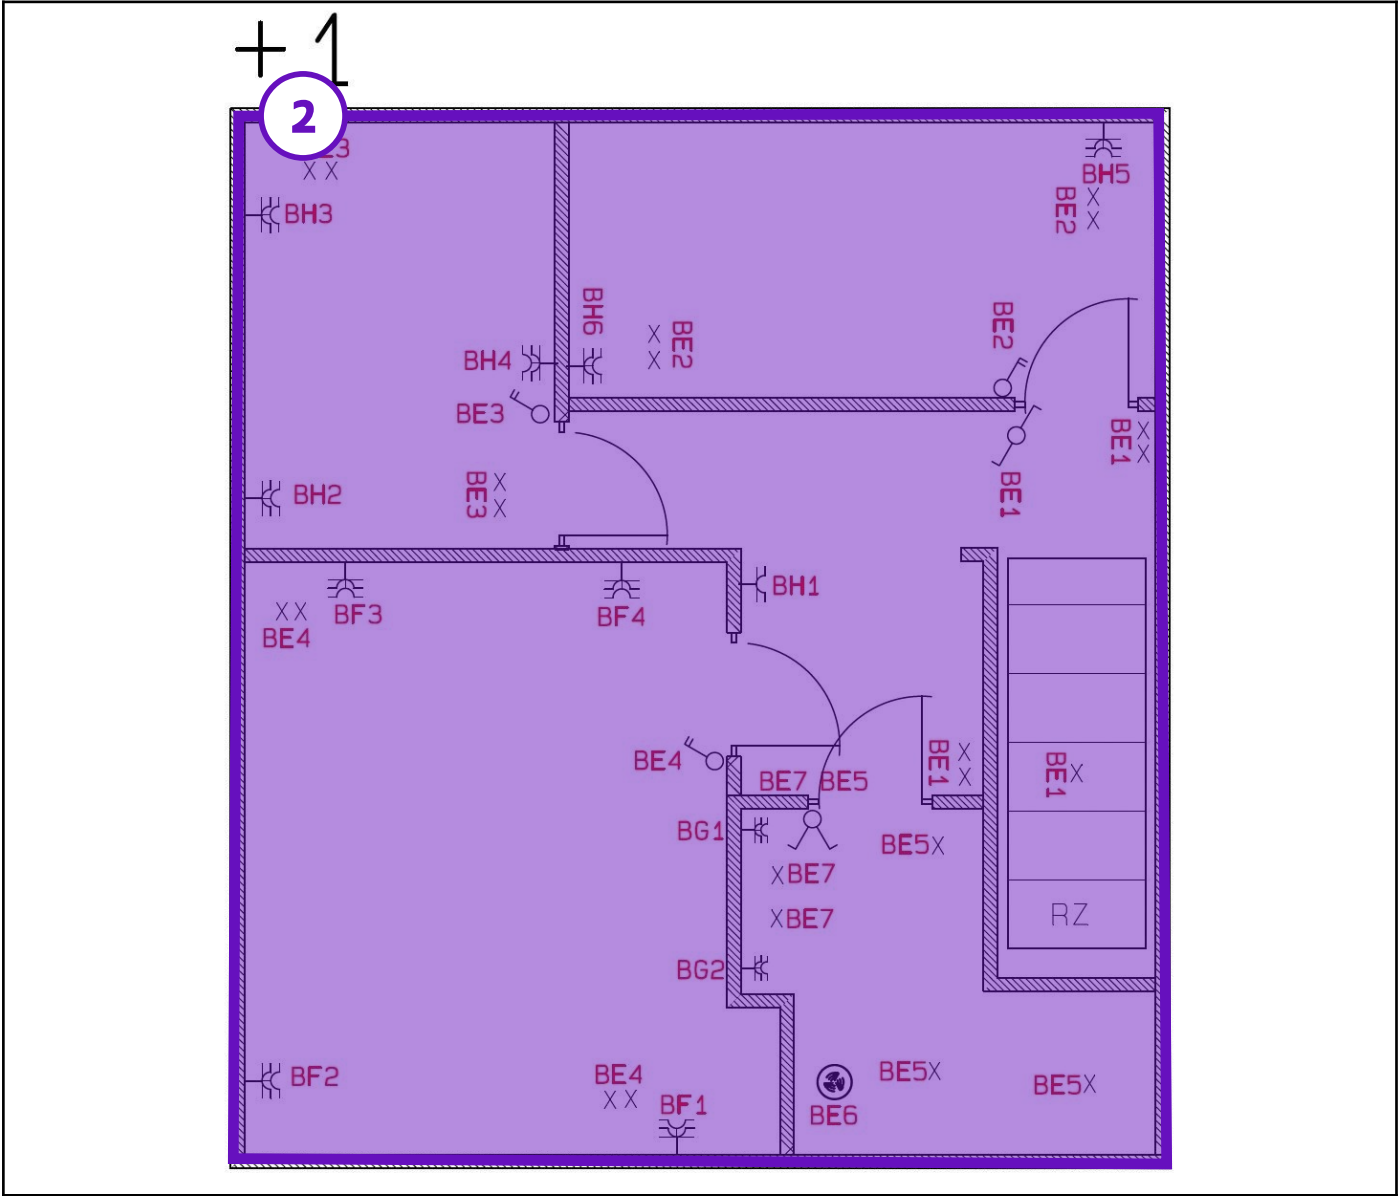
# Plan 1.6: Schets eerste verdiep kopie

| Beschrijving | Type | Actie |
|---|---|---|
| 2. Plafonds bestaande uit voorzetpanelen | Advies | - |

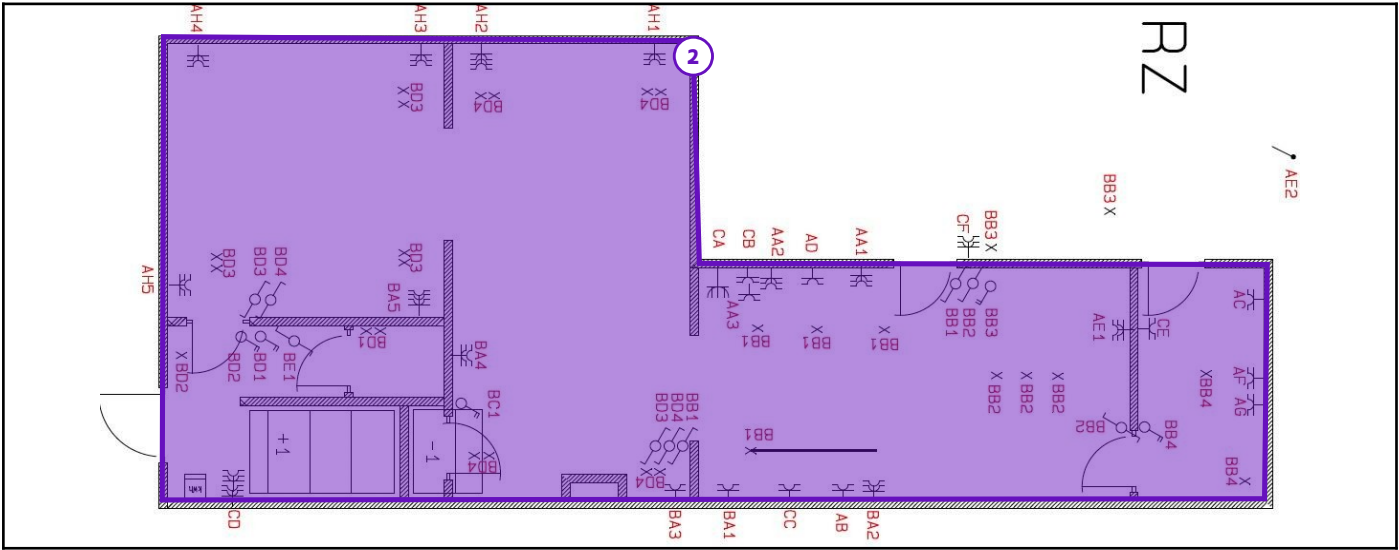
# Plan 1.7: Schets gelijkvloers

| Beschrijving | Type | Actie |
|---|---|---|
| 2. Plafonds bestaande uit voorzetpanelen | Advies | - |
