Asbestinventarisatetest

Hogerlucht 124A, 9600 Ronse

Attestnummer : 20260323-000220.000

Niet-asbestveilig

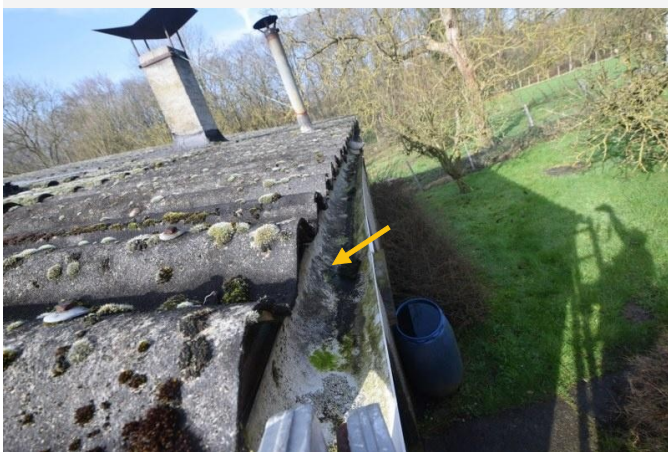
Overzichtsfoto

Conclusie

Actie

Het asbestmateriaal valt onder de mijlpaal van 2040.

Dringend verwijderen

Te nemen maatregelen

- Verwijder het asbestafval.

Voorstel van verwijderingsmethode

- Eenvoudige handelingen: mag via doe-het-zelf of door werknemer(s) met opleidingsattest eenvoudige handelingen
Bij verwijderen van het sediment stofontwikkeling vermijden. Het is aangewezen om goede Persoonlijke BeschermingsMiddelen (PBM) te gebruiken (masker met P3 filter). Het is bovendien aan te raden om ook de bron waarvan het sediment afkomstig te verwijderen. Het asbestafval dubbel verpakt aanbieden aan een erkend inzamelaar of verwerker (containerpark, erkende stortplaats of IHM). Meer info kan u vinden op de website: OVAM: <https://ovam.vlaanderen/wie-mag-wat-verwijderen>.

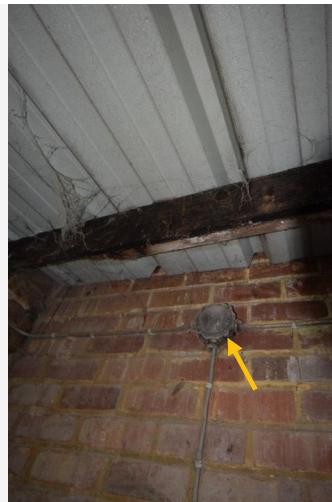
Detailfoto

Beschrijving	Bakeliet
Omgeving	Binnen
Primaire drager	Communicatie en elektrische infrastructuur en uitrusting
Asbestmateriaal	Plaat, paneel, tablet - Type Bakeliet
Bindmiddel van asbestmateriaal	Kunststof of -hars
Gebondenheid op basis van bindmiddel	Hecht
Hoeveelheid (oppervlakte - dikte - aantal)	• 0,50 m ² - 0,50 cm - 1 stuk
Totaal volume	0,003 m ³
Eenvoudig bereikbaar	Ja
Bevestigingswijze	• Geschroefd
Identificatiemethode	<p>De asbestdeskundige beoordeelt het materiaal als asbestverdacht en dus asbesthoudend, en dit zonder monstername.</p> <p>Motivatie: De monstername brengt andere schade aan dan schade die inherent is aan de monstername.</p>
Destructieve handeling voor identificatie	Nee
Opmerking	Alle hoeveelheden, oppervlaktes, afmetingen en gewichten die vermeld worden in de asbestinventaris zijn ramingen en kunnen bijgevolg afwijken van de werkelijkheid. Deze kunnen dus niet gebruikt worden voor andere doeleinden.

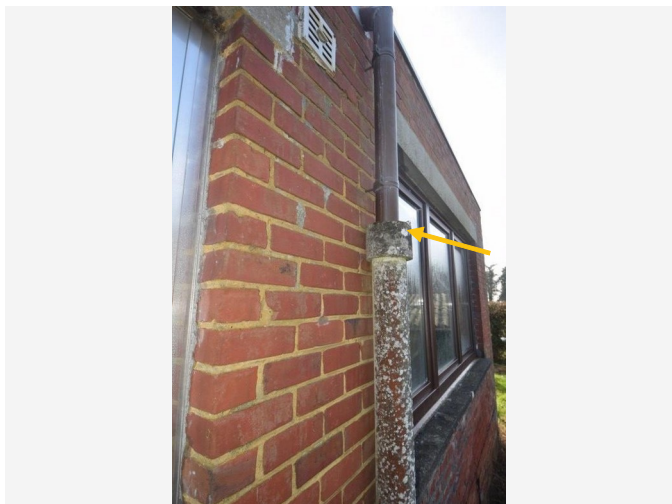
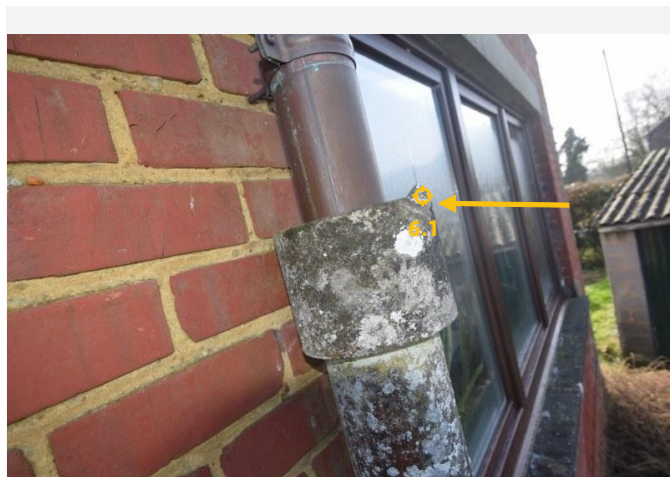
Overzichtsfoto

Beschrijving	Afvoerbuis
Omgeving	Buiten
Primaire drager	Fundering-draagstructuur (horizontaal, verticaal)
Asbestmateriaal	Verloren bekisting - Buis, koker
Bindmiddel van asbestmateriaal	Cement
Gebondenheid op basis van bindmiddel	Hecht
Hoeveelheid (lengte - omtrek - dikte - aantal)	<ul style="list-style-type: none">• 3,00 m - 30,00 cm - 0,50 cm - 1 stuk
Totaal volume	0,005 m ³
Eenvoudig bereikbaar	Ja
Bevestigingswijze	<ul style="list-style-type: none">• Verlijmd, ingegoten, versmeerd
Identificatiemethode	Een monstername door de asbestdeskundige met laboanalyse door een asbestlabo.
Destructieve handeling voor identificatie	Nee
Opmerking	Alle hoeveelheden, oppervlaktes, afmetingen en gewichten die vermeld worden in de asbestinventaris zijn ramingen en kunnen bijgevolg afwijken van de werkelijkheid. Deze kunnen dus niet gebruikt worden voor andere doeleinden.

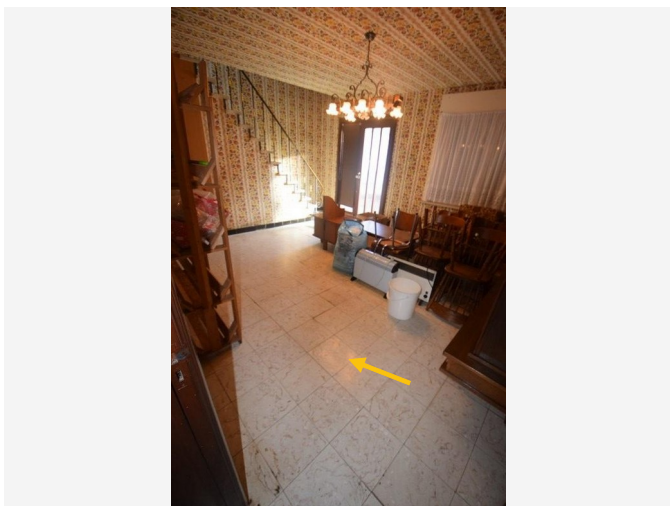
Situeringfoto

Informatie over een materiaal dat de asbestdeskundige niet kan waarnemen of vaststellen

Basis voor advies	Beoordeling op basis van expertise, zonder een vaststelling door de asbestdeskundige.
Primaire drager	Vloer
(Asbest)materiaal	In-situ afwerkingslagen - Lijmlaag
Bindmiddel	Lijm
Gebondenheid bindmiddel	Hecht

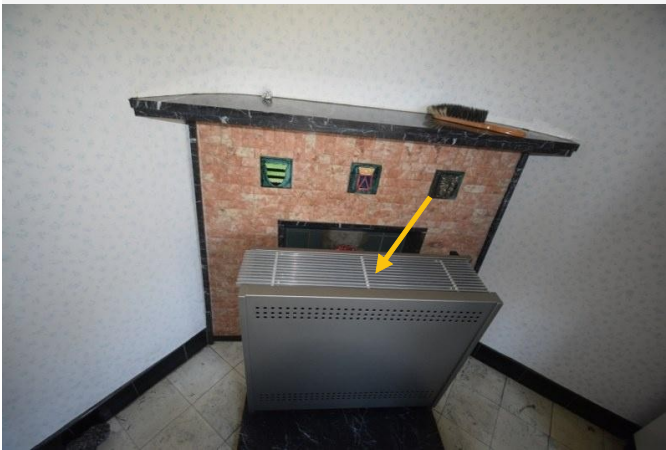
Situeringfoto

Informatie over een materiaal dat de asbestdeskundige niet kan waarnemen of vaststellen

Basis voor advies	Beoordeling op basis van expertise, zonder een vaststelling door de asbestdeskundige.
Primaire drager	Ruimteverwarming
(Asbest)materiaal	In-situ afwerkingslagen - Thermische isolatie
Bindmiddel	Weinig of geen bindmiddel (textiel, bevlokkings, ...)
Gebondenheid bindmiddel	Niet-hechtgebonden

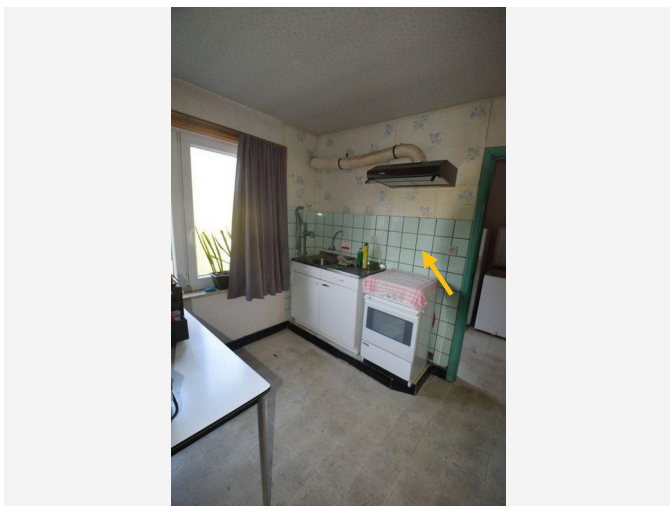
Situeringfoto

Informatie over een materiaal dat de asbestdeskundige niet kan waarnemen of vaststellen

Basis voor advies	Beoordeling op basis van expertise, zonder een vaststelling door de asbestdeskundige.
Primaire drager	Binnenwand
(Asbest)materiaal	In-situ afwerkingslagen - Lijmlaag
Bindmiddel	Lijm
Gebondenheid bindmiddel	Hecht

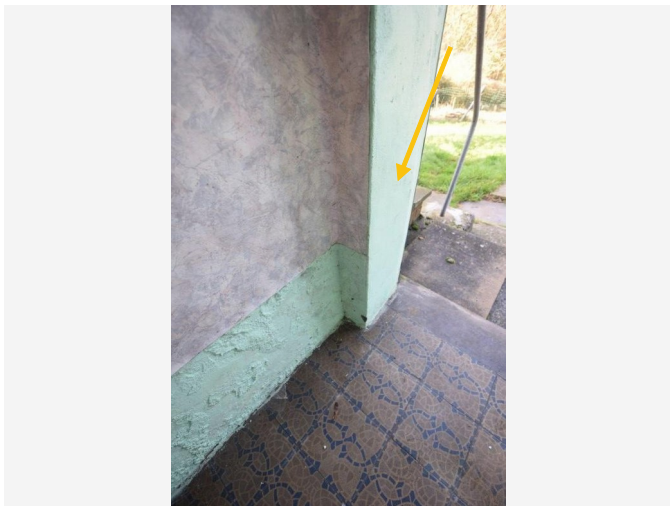
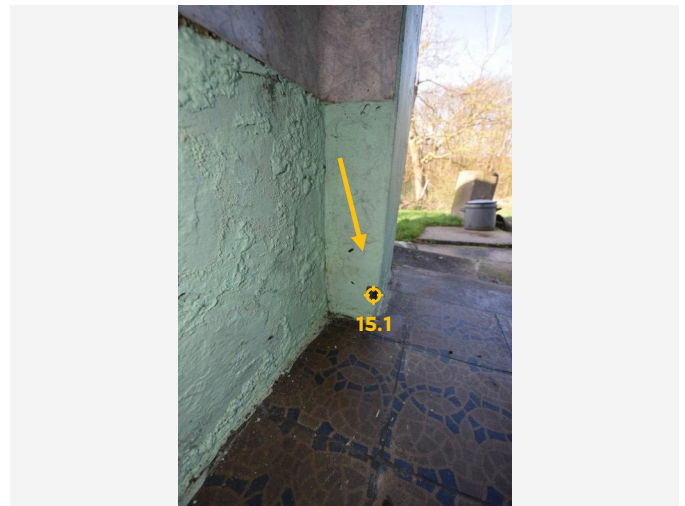
Geen asbest

Beschrijving	Pleisterwerk (cementering) - Buitentoilet
Omgeving	Binnen
Primaire drager	Binnenwand
Bindmiddel van materiaal	Cement
Gebondenheid op basis van bindmiddel	Hecht
Hoeveelheid (gewicht - aantal)	<ul style="list-style-type: none">• 15,00 kg - 1 stuk
Totaal gewicht	15,00 kg
Identificatiemethode	Een monstername door de asbestdeskundige met laboanalyse door een asbestlabo.
Destructieve handeling voor identificatie	Nee
Opmerking	Alle hoeveelheden, oppervlaktes, afmetingen en gewichten die vermeld worden in de asbestinventaris zijn ramingen en kunnen bijgevolg afwijken van de werkelijkheid. Deze kunnen dus niet gebruikt worden voor andere doeleinden.

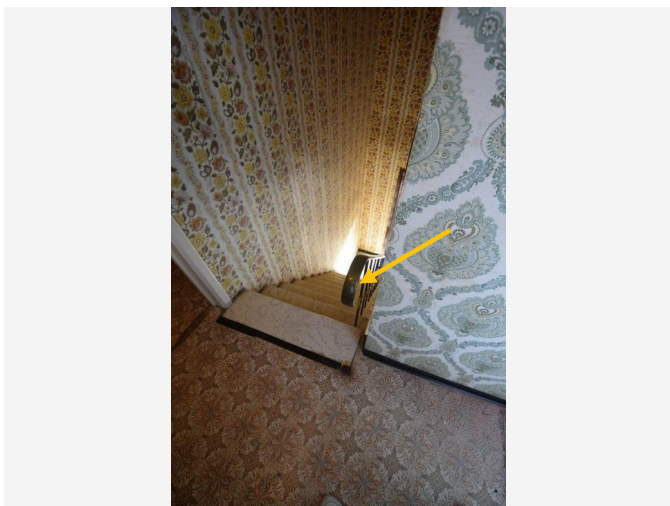
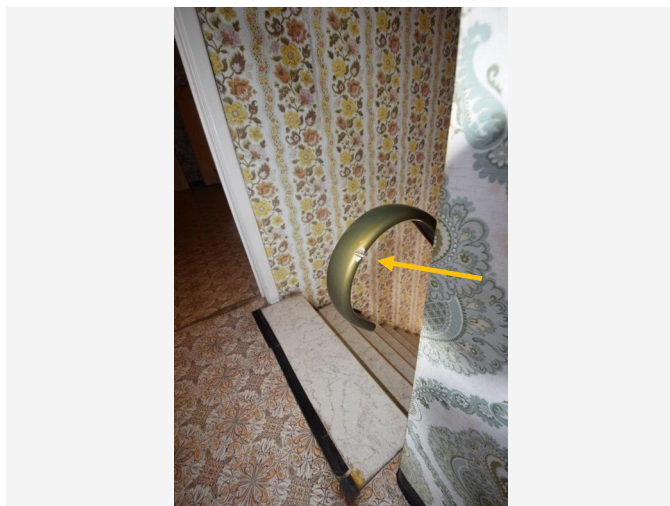
Fiche 16: Handloper

Geen asbest

Beschrijving	Handloper
Omgeving	Binnen
Primaire drager	Vaste trap, vaste ladder
Bindmiddel van materiaal	Kunststof of -hars
Gebondenheid op basis van bindmiddel	Hecht
Hoeveelheid (gewicht - aantal)	• 8,00 kg - 1 stuk
Totaal gewicht	8,00 kg
Identificatiemethode	Een monstername door de asbestdeskundige met laboanalyse door een asbestlabo.
Destructieve handeling voor identificatie	Nee
Opmerking	Alle hoeveelheden, oppervlaktes, afmetingen en gewichten die vermeld worden in de asbestinventaris zijn ramingen en kunnen bijgevolg afwijken van de werkelijkheid. Deze kunnen dus niet gebruikt worden voor andere doeleinden.

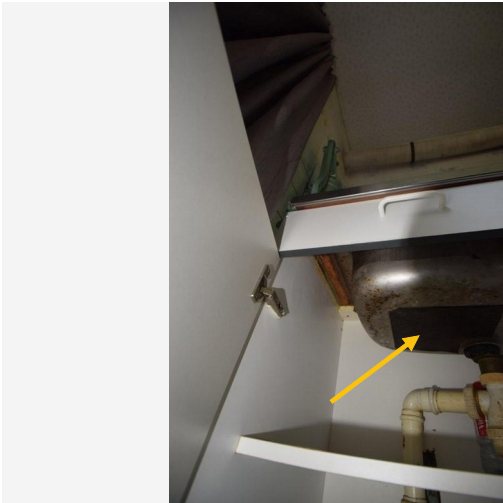
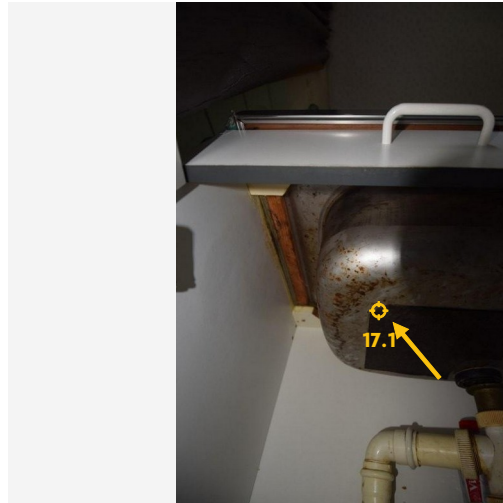
Geen asbest

Beschrijving	Ontdreuningslaag spoelbak keuken
Omgeving	Binnen
Primaire drager	Sanitaire infrastructuur en uitrusting (toe- en afvoer)
Bindmiddel van materiaal	Bitumen (roofing, teer, asfalt)
Gebondenheid op basis van bindmiddel	Hecht
Hoeveelheid (gewicht - aantal)	<ul style="list-style-type: none">• 0,20 kg - 1 stuk
Totaal gewicht	0,20 kg
Identificatiemethode	Een monstername door de asbestdeskundige met laboanalyse door een asbestlabo.
Destructieve handeling voor identificatie	Nee
Opmerking	Alle hoeveelheden, oppervlaktes, afmetingen en gewichten die vermeld worden in de asbestinventaris zijn ramingen en kunnen bijgevolg afwijken van de werkelijkheid. Deze kunnen dus niet gebruikt worden voor andere doeleinden.

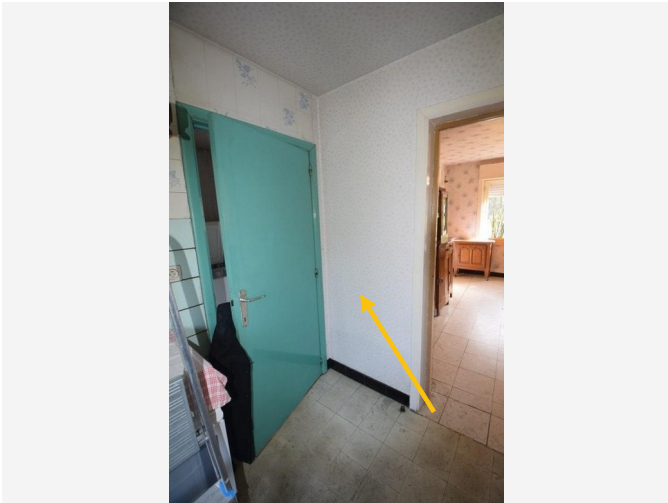
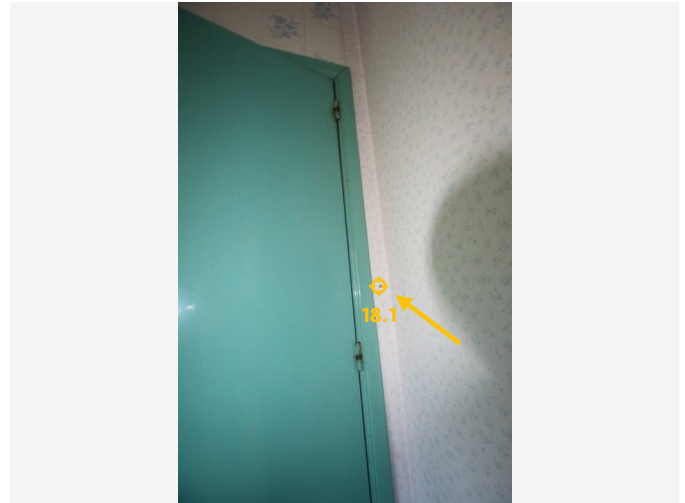
Fiche 18: Pleisterwerk muren

Geen asbest

Beschrijving	Pleisterwerk muren
Omgeving	Binnen
Primaire drager	Binnenwand
Bindmiddel van materiaal	Gips - kalk
Gebondenheid op basis van bindmiddel	Niet-hechtgebonden
Hoeveelheid (oppervlakte - dikte - aantal)	• 220,00 m ² - 1,20 cm - 1 stuk
Totaal volume	2,64 m ³
Identificatiemethode	Een monstername door de asbestdeskundige met laboanalyse door een asbestlabo.
Destructieve handeling voor identificatie	Nee
Opmerking	Alle hoeveelheden, oppervlaktes, afmetingen en gewichten die vermeld worden in de asbestinventaris zijn ramingen en kunnen bijgevolg afwijken van de werkelijkheid. Deze kunnen dus niet gebruikt worden voor andere doeleinden.

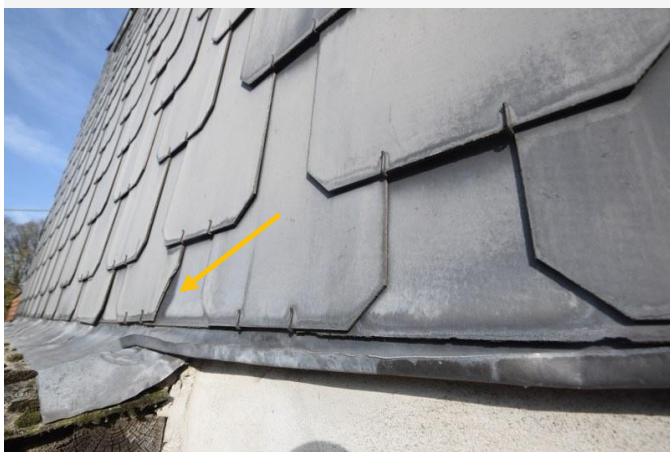
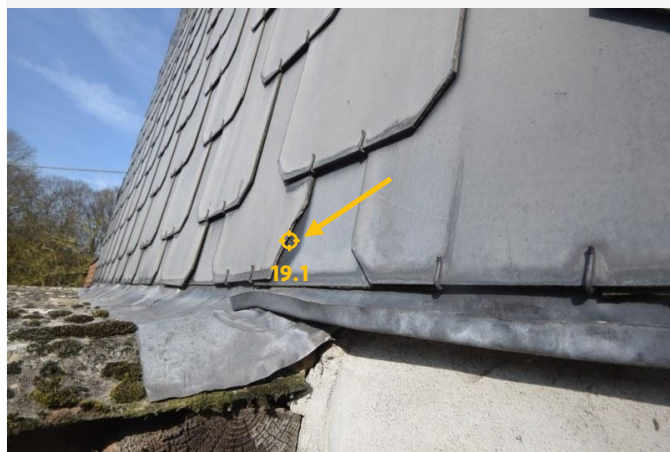
Fiche 19: Leien

Geen asbest

Beschrijving	Leien
Omgeving	Buiten
Primaire drager	Wand buitenschil
Bindmiddel van materiaal	Cement
Gebondenheid op basis van bindmiddel	Hecht
Hoeveelheid (oppervlakte - aantal)	• 30,00 m ² - 1 stuk
Totale oppervlakte	30,00 m ²
Identificatiemethode	Een monstername door de asbestdeskundige met laboanalyse door een asbestlabo.
Destructieve handeling voor identificatie	Nee
Opmerking	<p>Alle hoeveelheden, oppervlaktes, afmetingen en gewichten die vermeld worden in de asbestinventaris zijn ramingen en kunnen bijgevolg afwijken van de werkelijkheid. Deze kunnen dus niet gebruikt worden voor andere doeleinden.</p> <p>Er werd om economische redenen geen staal genomen. opdrachtgever begrijpt dat daarom moet worden aangenomen dat deze toepassing asbest bevat, tot tegendeel wordt bewezen.</p>

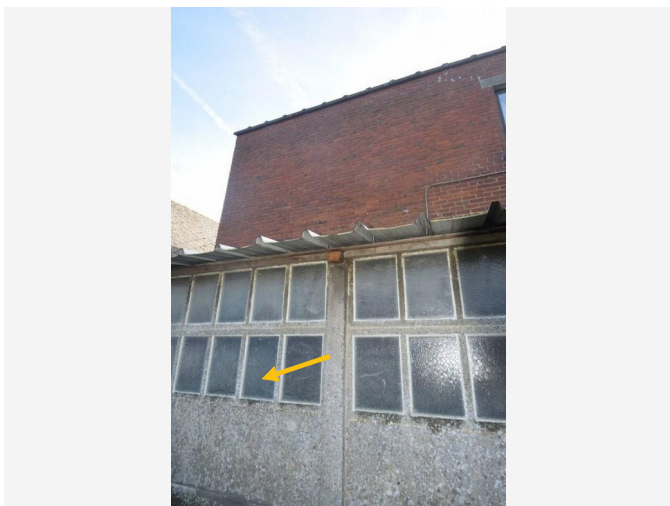
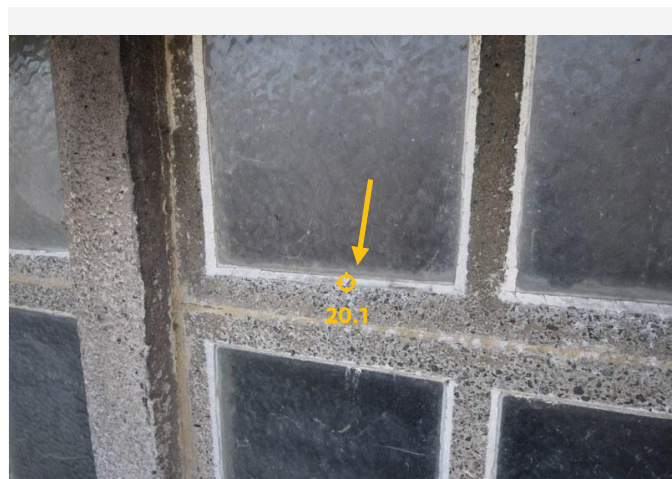
Fiche 20: Mastiek schrijnwerk

Geen asbest

Beschrijving	Mastiek schrijnwerk
Omgeving	Buiten
Primaire drager	Wandopening verticaal (raam, deur, ...)
Bindmiddel van materiaal	Kitten, mastiek, pasta
Gebondenheid op basis van bindmiddel	Hecht
Hoeveelheid (gewicht - aantal)	• 18,00 kg - 1 stuk
Totaal gewicht	18,00 kg
Identificatiemethode	Een monstername door de asbestdeskundige met laboanalyse door een asbestlabo.
Destructieve handeling voor identificatie	Nee
Opmerking	Alle hoeveelheden, oppervlaktes, afmetingen en gewichten die vermeld worden in de asbestinventaris zijn ramingen en kunnen bijgevolg afwijken van de werkelijkheid. Deze kunnen dus niet gebruikt worden voor andere doeleinden.

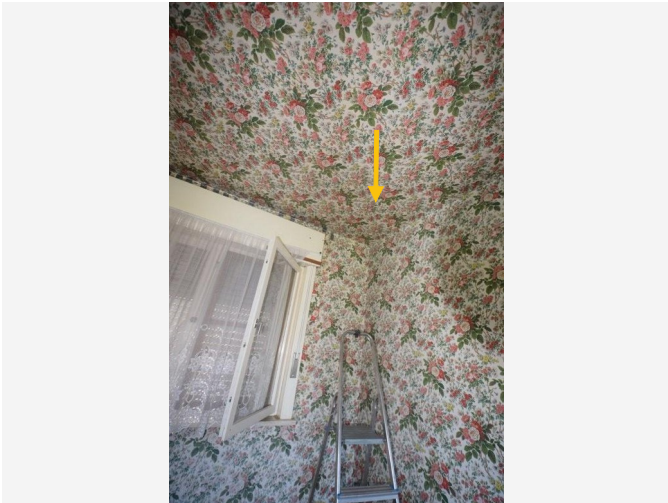
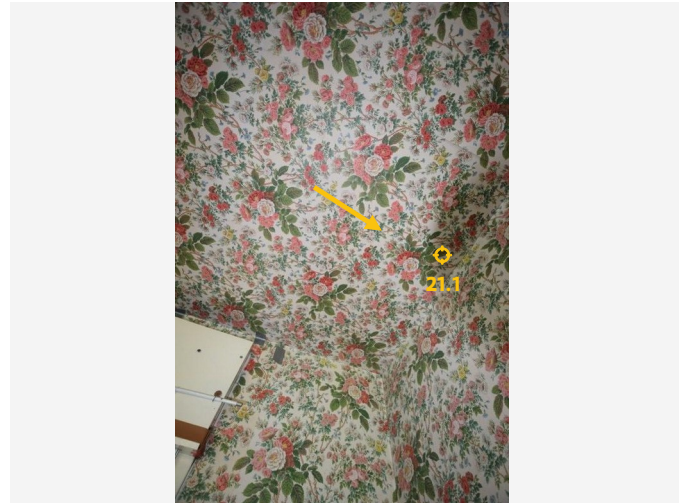
Fiche 21: Pleisterwerk plafond

Geen asbest

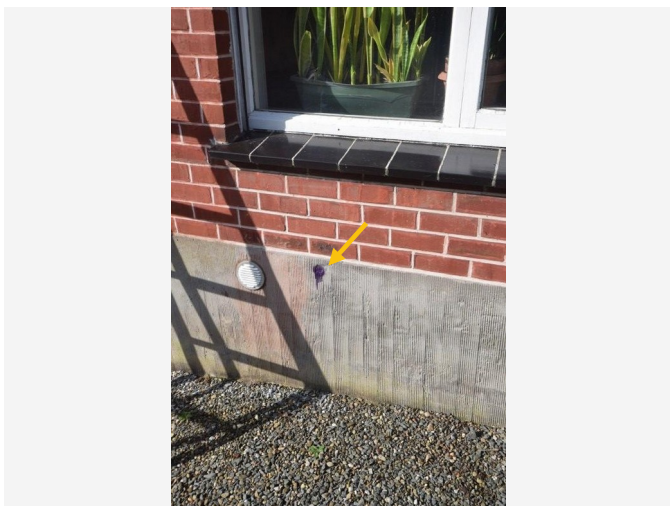
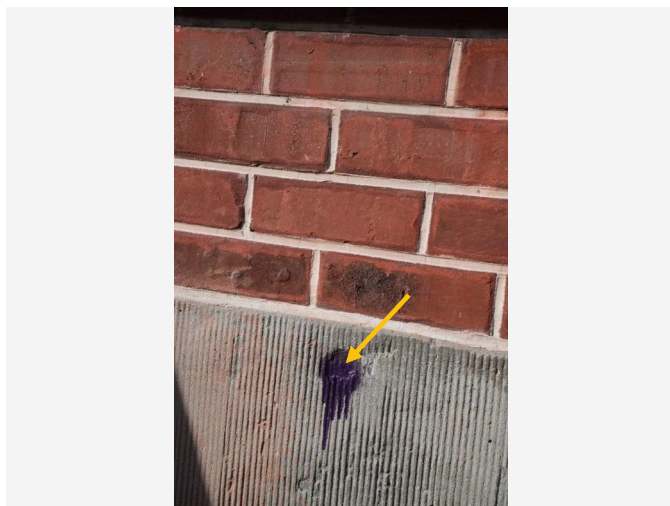
Fiche 22: Pleisterwerk (cementering)

Geen asbest

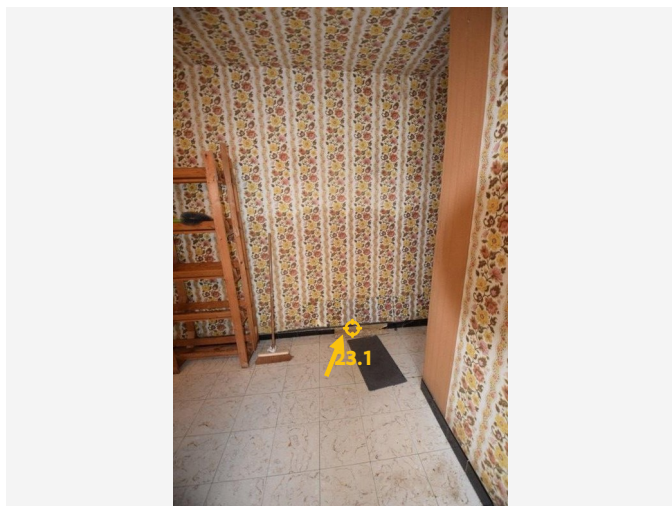
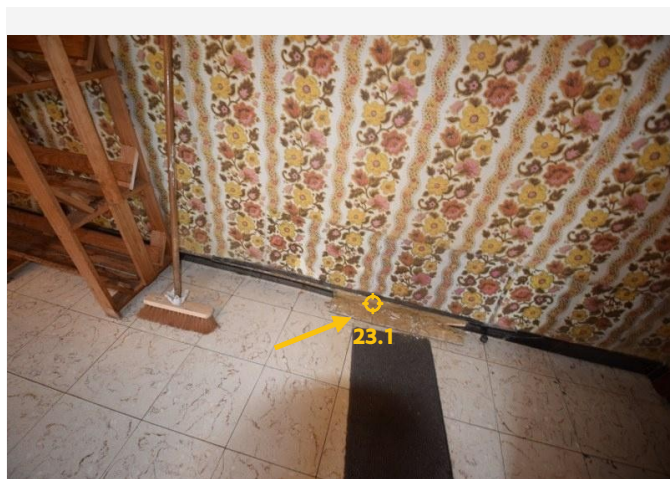
Fiche 23: Hechtingslaag plinttegels

Geen asbest

Beschrijving	Hechtingslaag plinttegels
Omgeving	Binnen
Primaire drager	Binnenwand
Bindmiddel van materiaal	Lijm
Gebondenheid op basis van bindmiddel	Hecht
Hoeveelheid (oppervlakte - dikte - aantal)	• 8,00 m ² - 0,40 mm - 1 stuk
Totaal volume	0,003 m ³
Identificatiemethode	Een monstername door de asbestdeskundige met laboanalyse door een asbestlabo.
Destructieve handeling voor identificatie	Nee

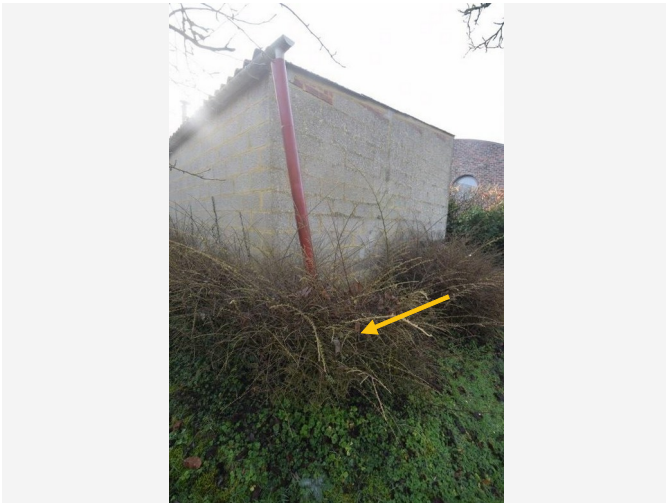
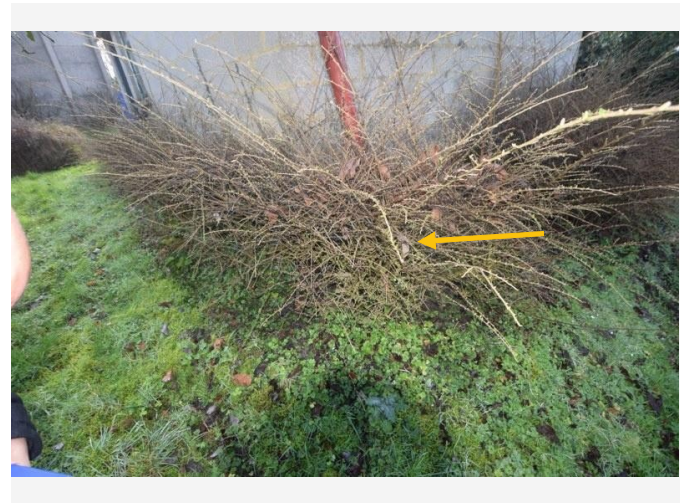
Afdruipzones/afvloeizones

Beschrijving	Afvloeizone
Bron van de asbestdeeltjes	Bron is nog aanwezig
Type	Afvloeizone hemelwaterafvoerkanaal
Afmetingen (lengte - breedte - diepte)	<ul style="list-style-type: none">• 2,00 m - 1,00 m - 0,30 m
Geraamd volume	0,60 m ³
Opmerking	Alle hoeveelheden, oppervlaktes, afmetingen en gewichten die vermeld worden in de asbestinventaris zijn ramingen en kunnen bijgevolg afwijken van de werkelijkheid. Deze kunnen dus niet gebruikt worden voor andere doeleinden.
