Asbestinventarisatetest

Godveerdegemstraat 39, 9620 Zottegem

Attestnummer : 20260219-000107.000

Uitgegeven op : 19.02.2026

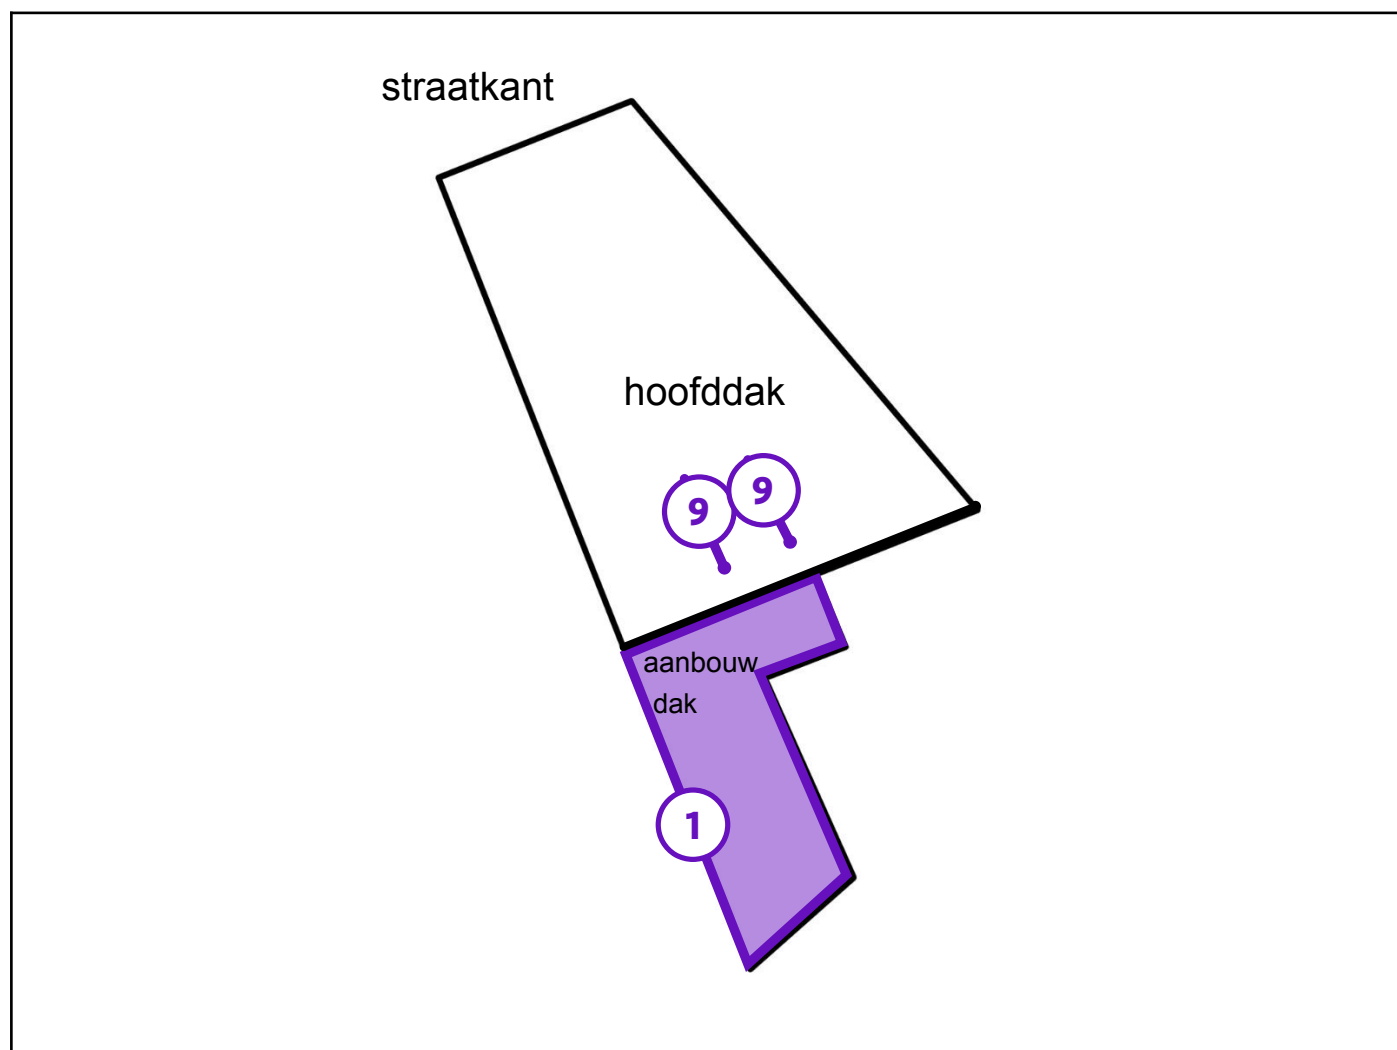
Plan 1.13: woning dakplan kopie

Beschrijving	Type	Actie
1. Onderdak plat dak GLV: niet vast te stellen.	Beperking	-
9. Gevellei	Advies	-

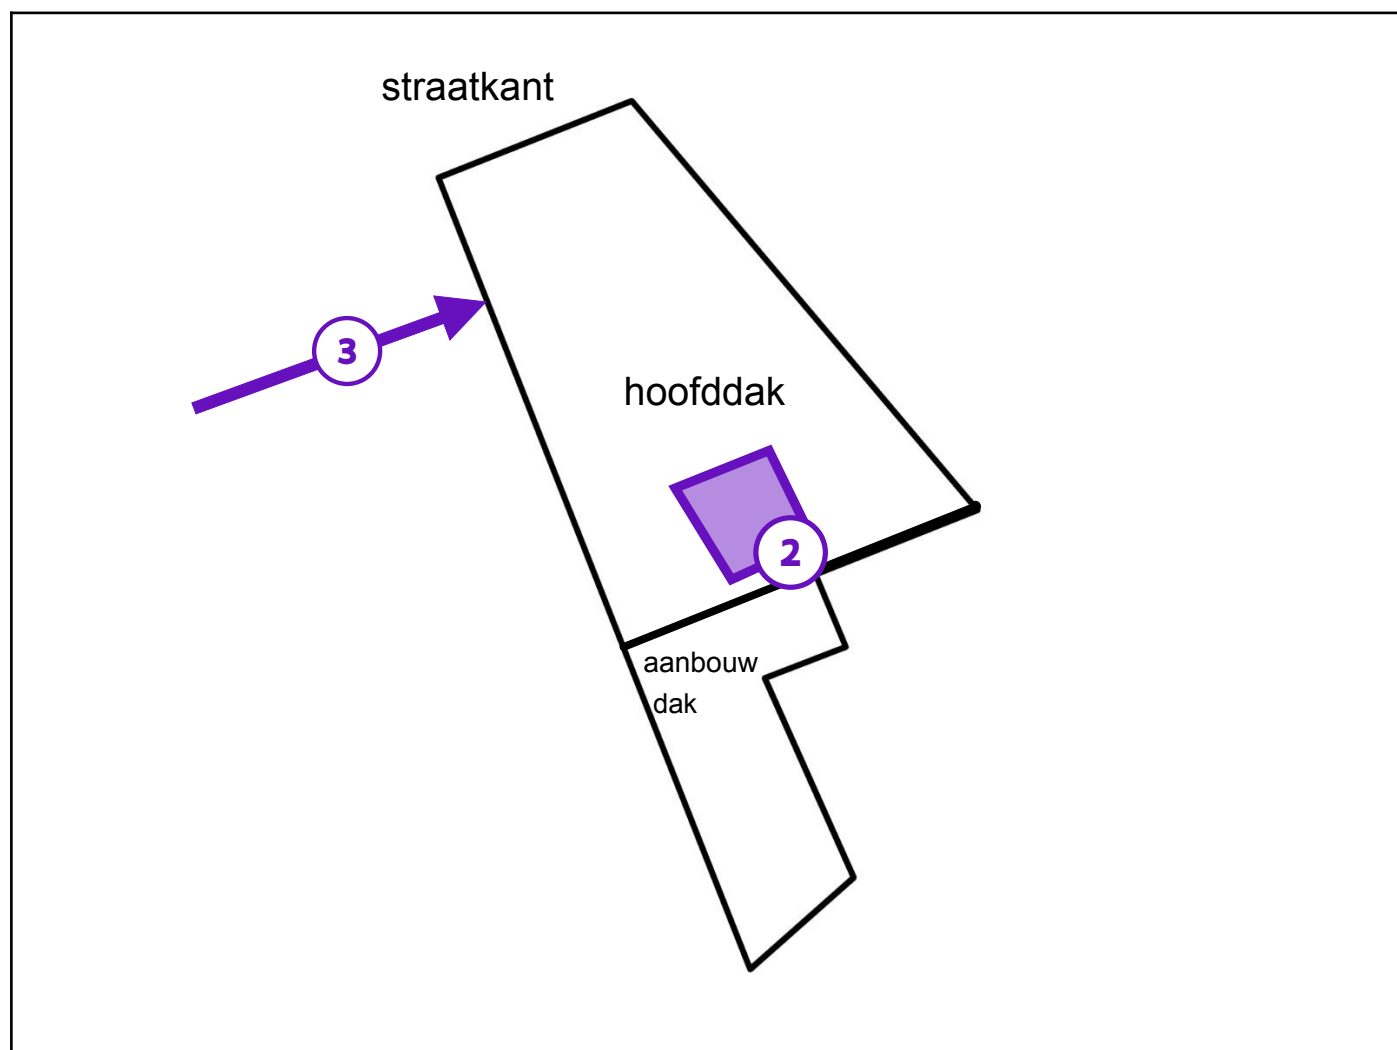
Plan 1.14: woning dakplan kopie

Beschrijving	Type	Actie
2. Onderdak plat dak: niet vast te stellen.	Beperking	-
3. Schouw op het dak (beperkingsfiche)	Beperking	-

Uitleg van de asbestdeskundige: Bij werken (dak of reiniging schouw) kan een stelling geplaatst worden, het is niet duidelijk of er asbestverdachte materialen aanwezig zijn in/rond de schouw.

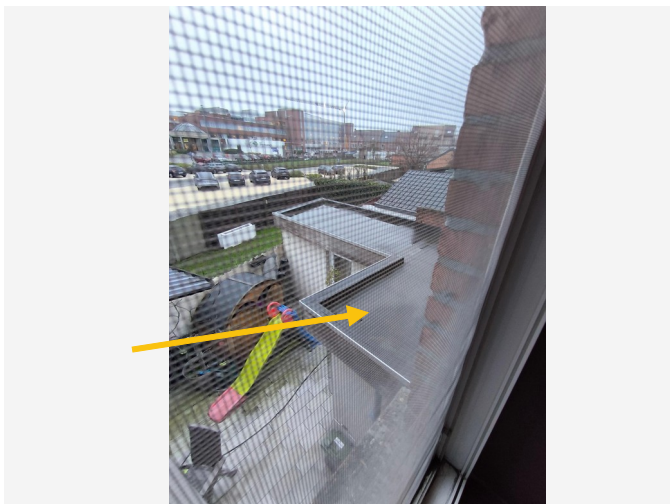
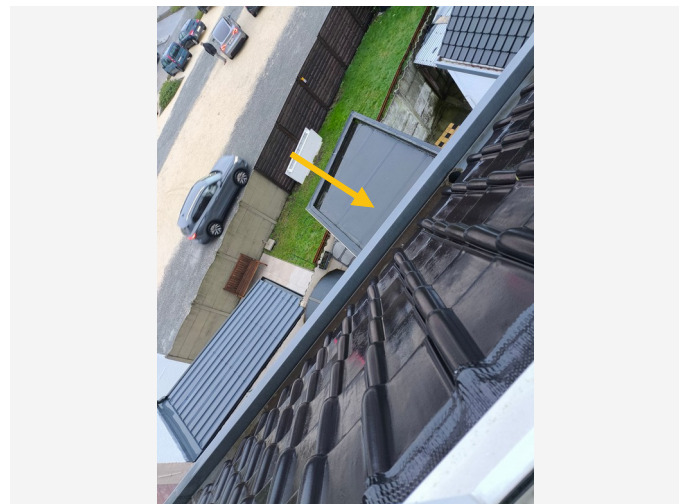
Beschrijving	Notitie	Terug te vinden op plannen
Fiche 12: Dak bekleding Plat dak	Het plat dak bestaat uit epdm rubber deze is niet verdacht(het is niet gekend wat eronder zich bevindt bij werken extra controle aangewezen)	Plan 1.11: woning dakplan
Fiche 13: Kit niet verdacht (visueel vastgesteld)	De gebruikte siliconen kit is niet asbestverdacht	Plan 1.3: woning GLV Plan 1.7: woning +1 Plan 1.8: woning +2 kopie
Fiche 14: Onderdak hoofddak niet verdacht	onderdak is recent , factuur is beschikbaar	Plan 1.12: woning dakplan kopie
Fiche 15: Dakbedekking hoofddak niet verdacht.	De dakbedekking (pannen) en dak bedekking plat dak+2 is recent, factuur is beschikbaar	Plan 1.11: woning dakplan
Fiche 16: CV Ketel/boiler	De CV ketel werd gecontroleerd(bwj) en is niet asbest verdacht geen risico bouwjaar.	Plan 1.2: woning GLV
