Asbestinventarisatetest

Jozef Braetstraat 17, 9700 Oudenaarde

Attestnummer : 20260416-000142.000

Uitgegeven op : 16.04.2026

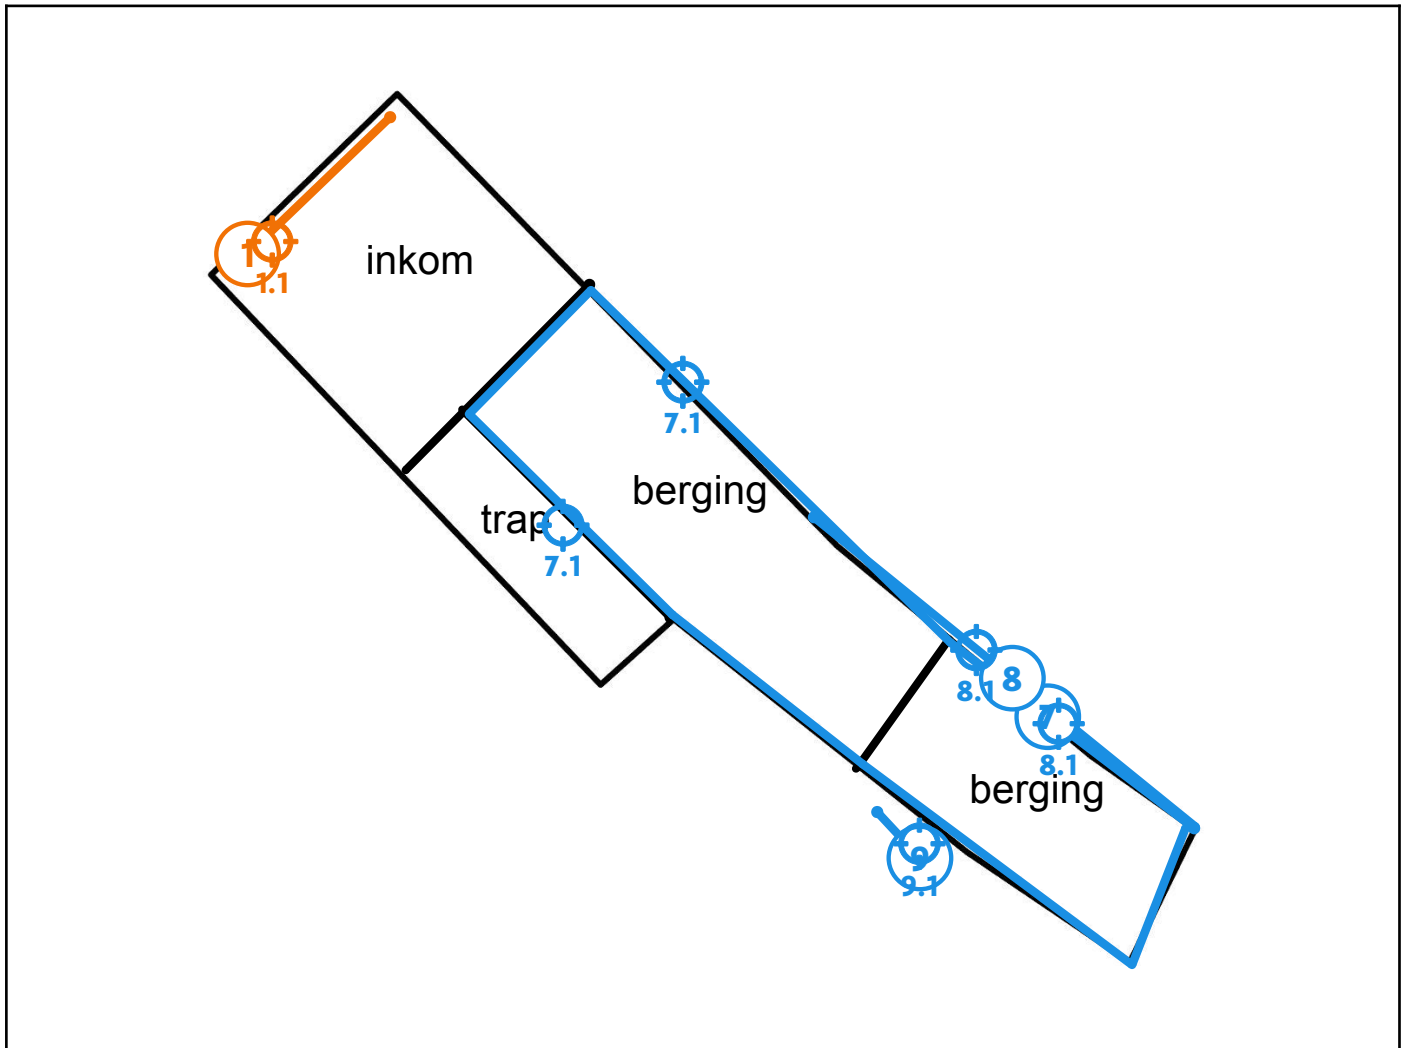
Plan 1.1: Plan V0

Beschrijving	Type	Actie
1. Mastiek/kit	Asbestmateriaal	Verwijderen
1.1 Code: -6 PS	Puntmonster	-
7. Pleisterwerk wanden	Geen asbest	-
7.1 Code: -1	Mengmonster	-
8. Isolatie muur	Geen asbest	-
8.1 Code: -4 MS	Mengmonster	-
9. Mastiek/kit/stopverf	Geen asbest	-

9.1 Code: -3 PS	Puntmonster	-
-----------------	-------------	---

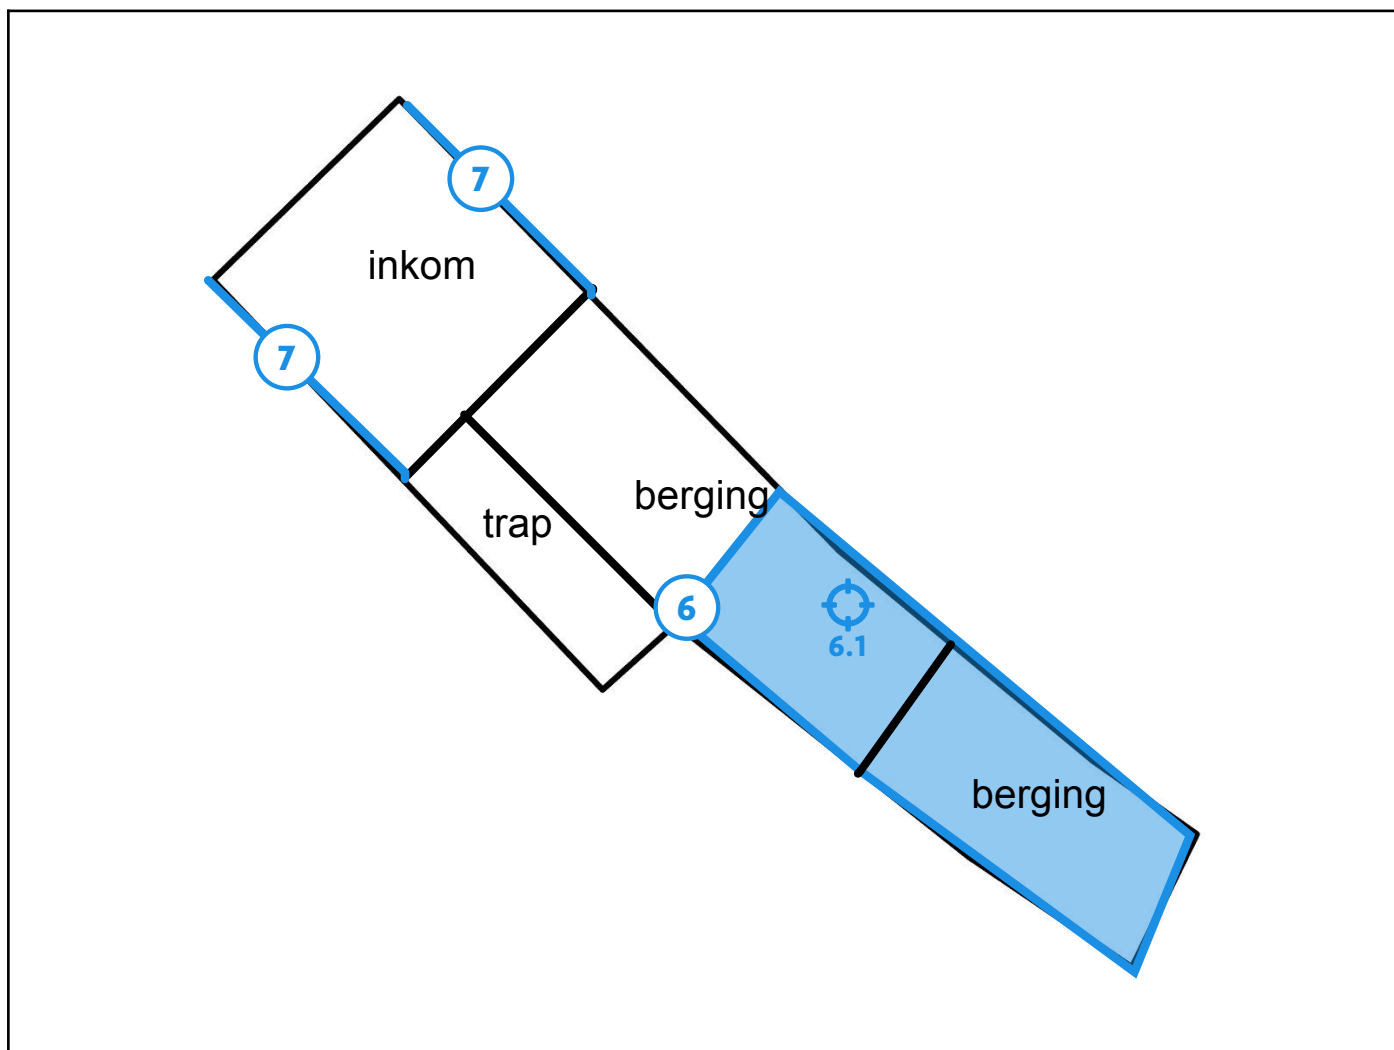
Plan 1.2: Plan V0

Beschrijving	Type	Actie
6. Pleisterwerk plafonds	Geen asbest	-
6.1 Code: -2	Mengmonster	-
7. Pleisterwerk wanden	Geen asbest	-

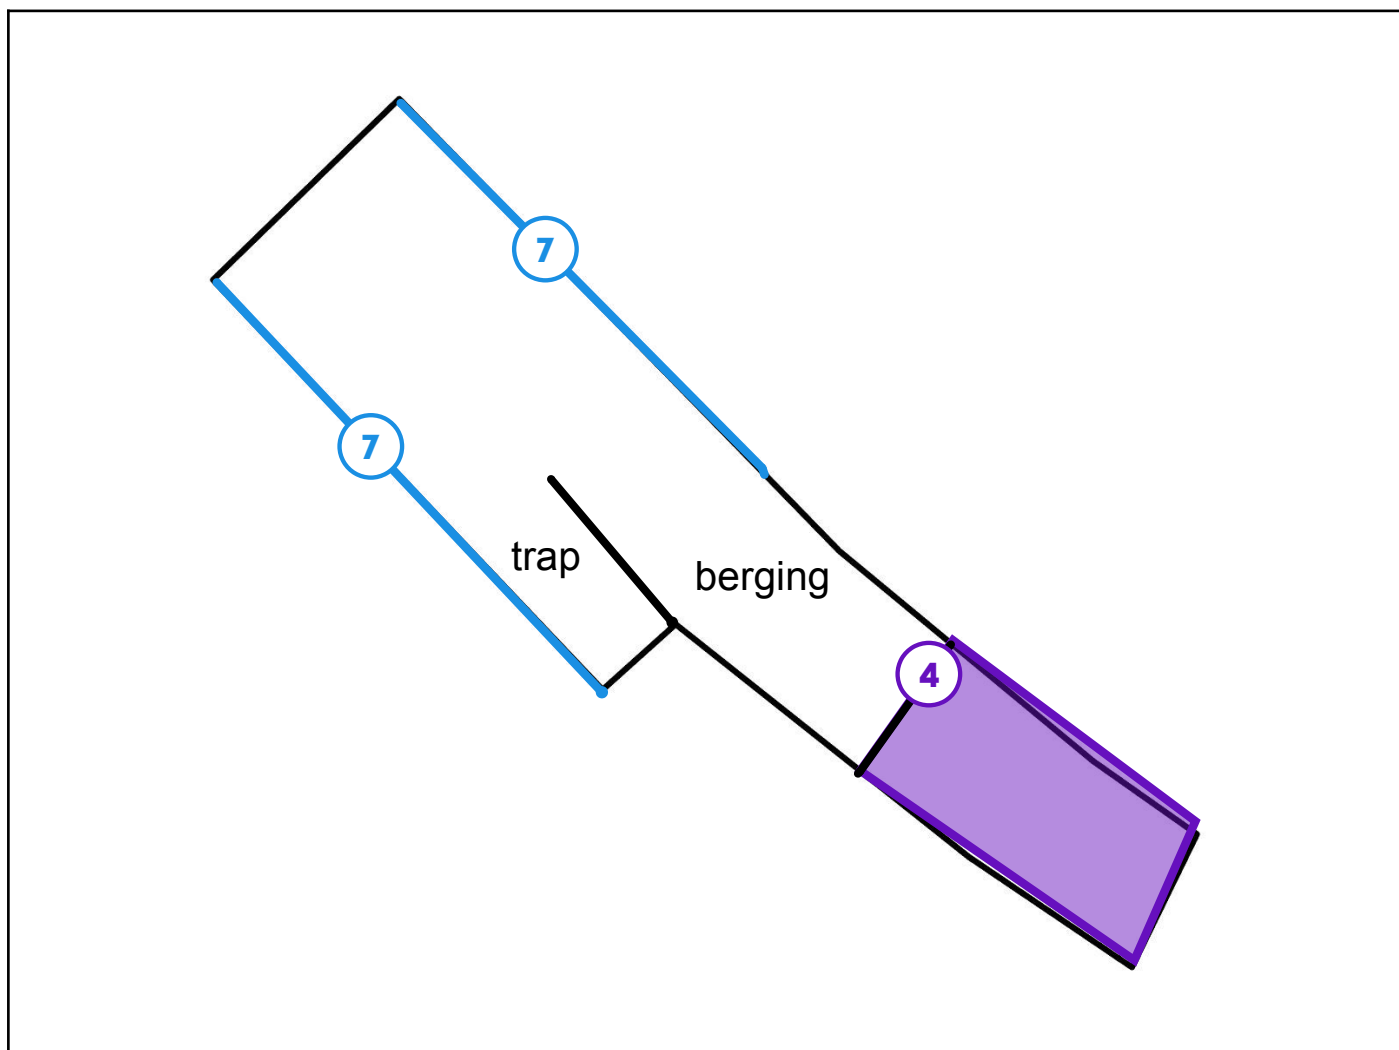
Plan 1.3: Plan V1

Beschrijving	Type	Actie
4. Stockage + dichtgetimmerd	Beperking	-
7. Pleisterwerk wanden	Geen asbest	-

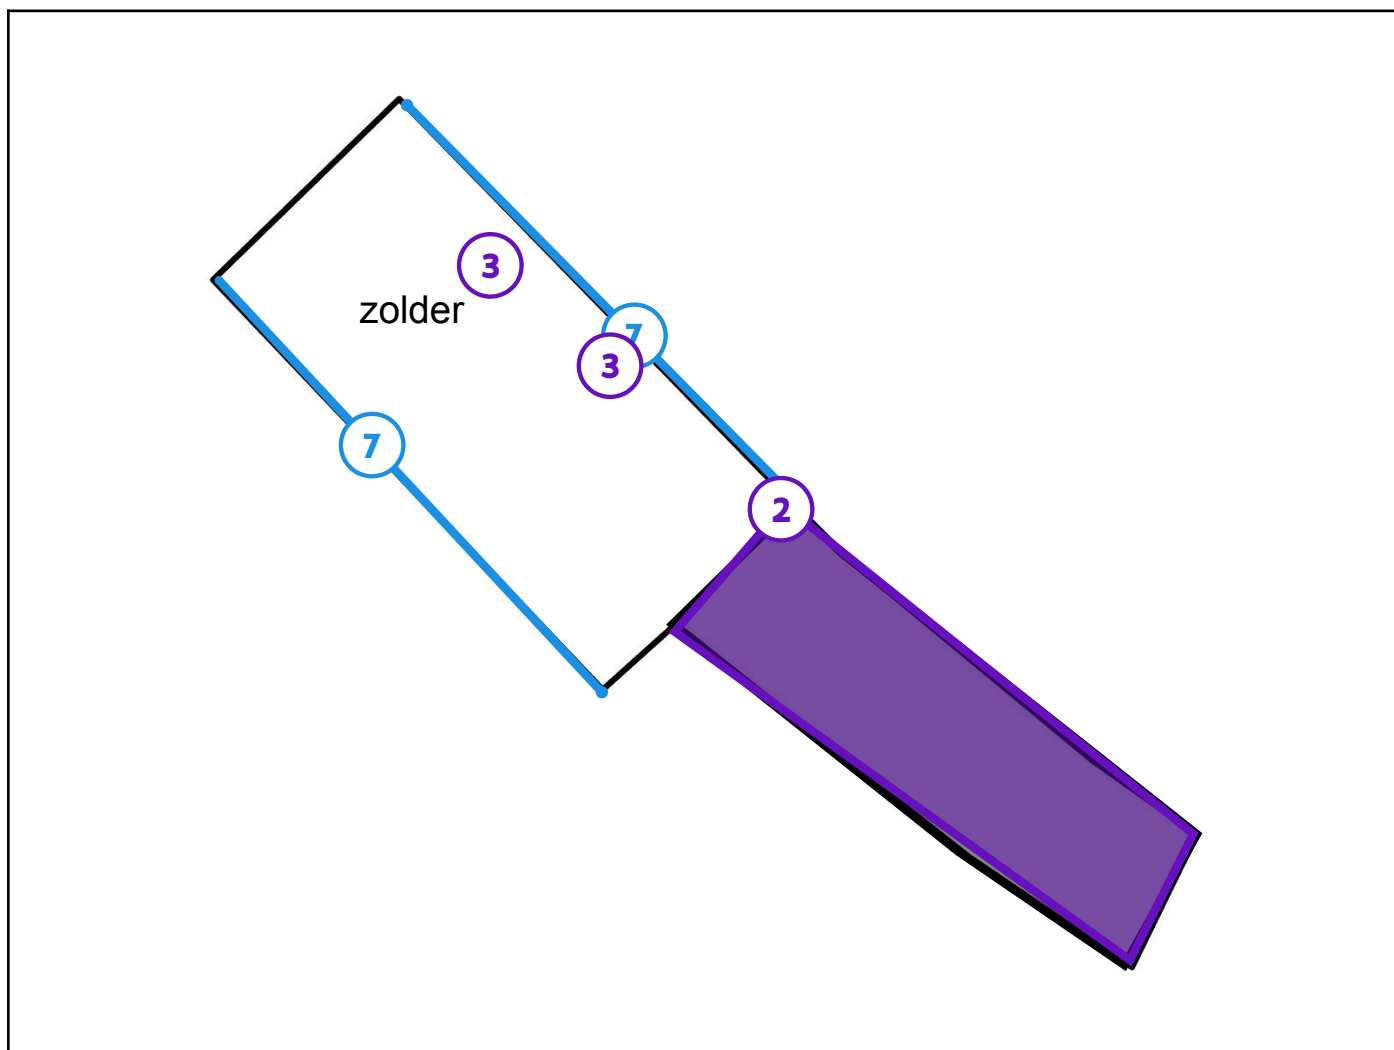
Plan 1.5: Plan V2

Beschrijving	Type	Actie
2. Onderdak niet waarneembaar	Beperking	-
3. Schouw	Beperking	-
7. Pleisterwerk wanden	Geen asbest	-

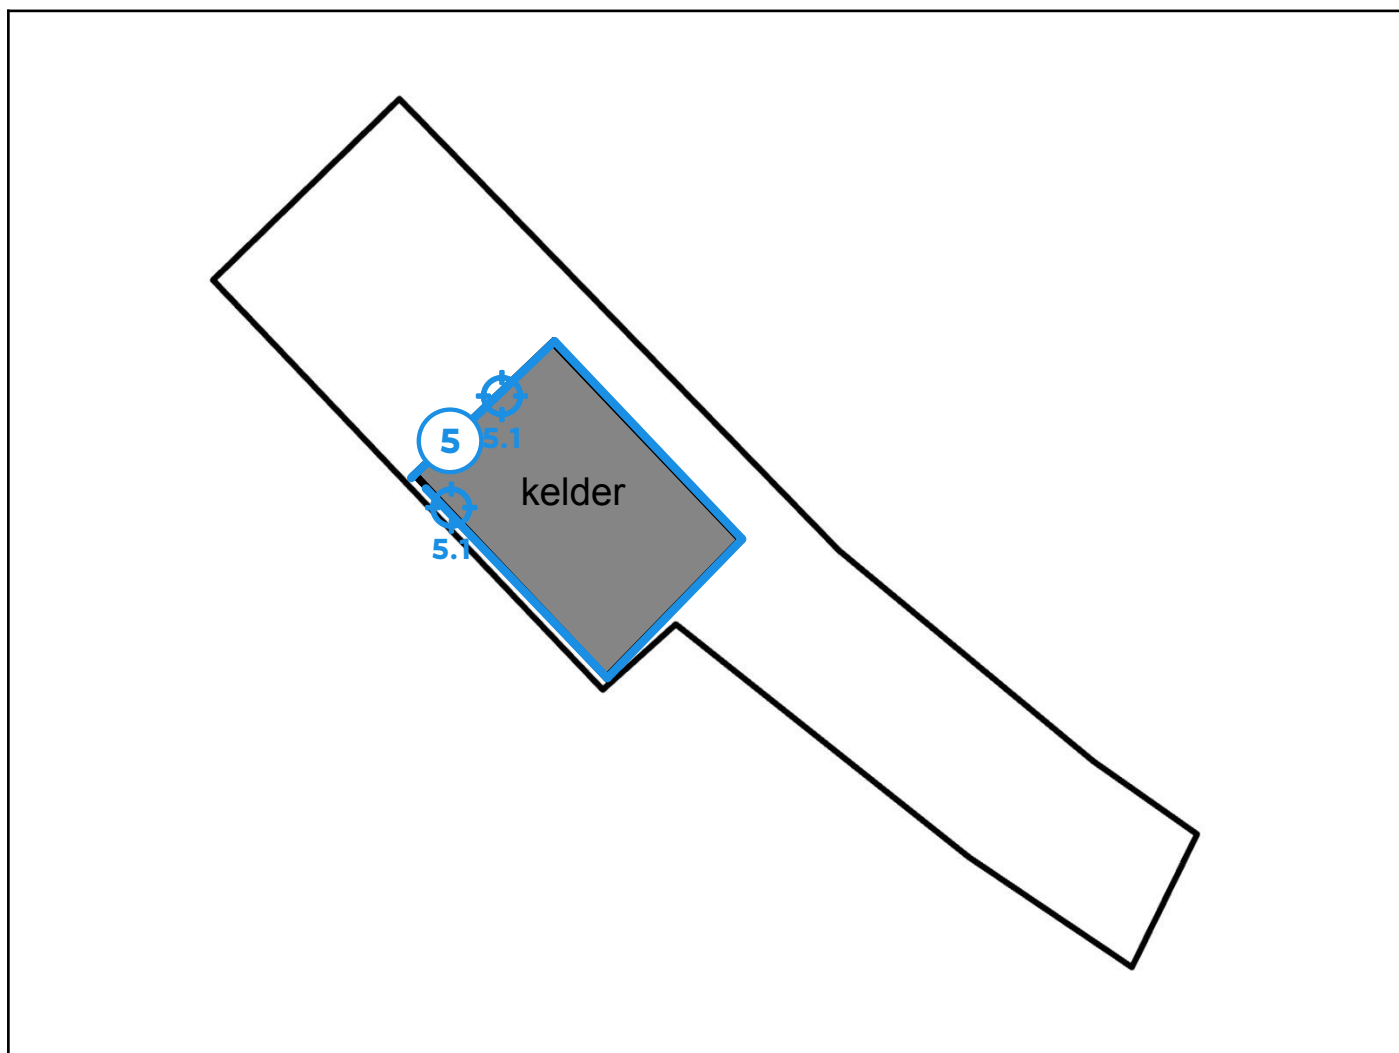
Plan 1.6: Kelder

Beschrijving	Type	Actie
5. Cementering binnen	Geen asbest	-
5.1 Code: -5 MS	Mengmonster	-

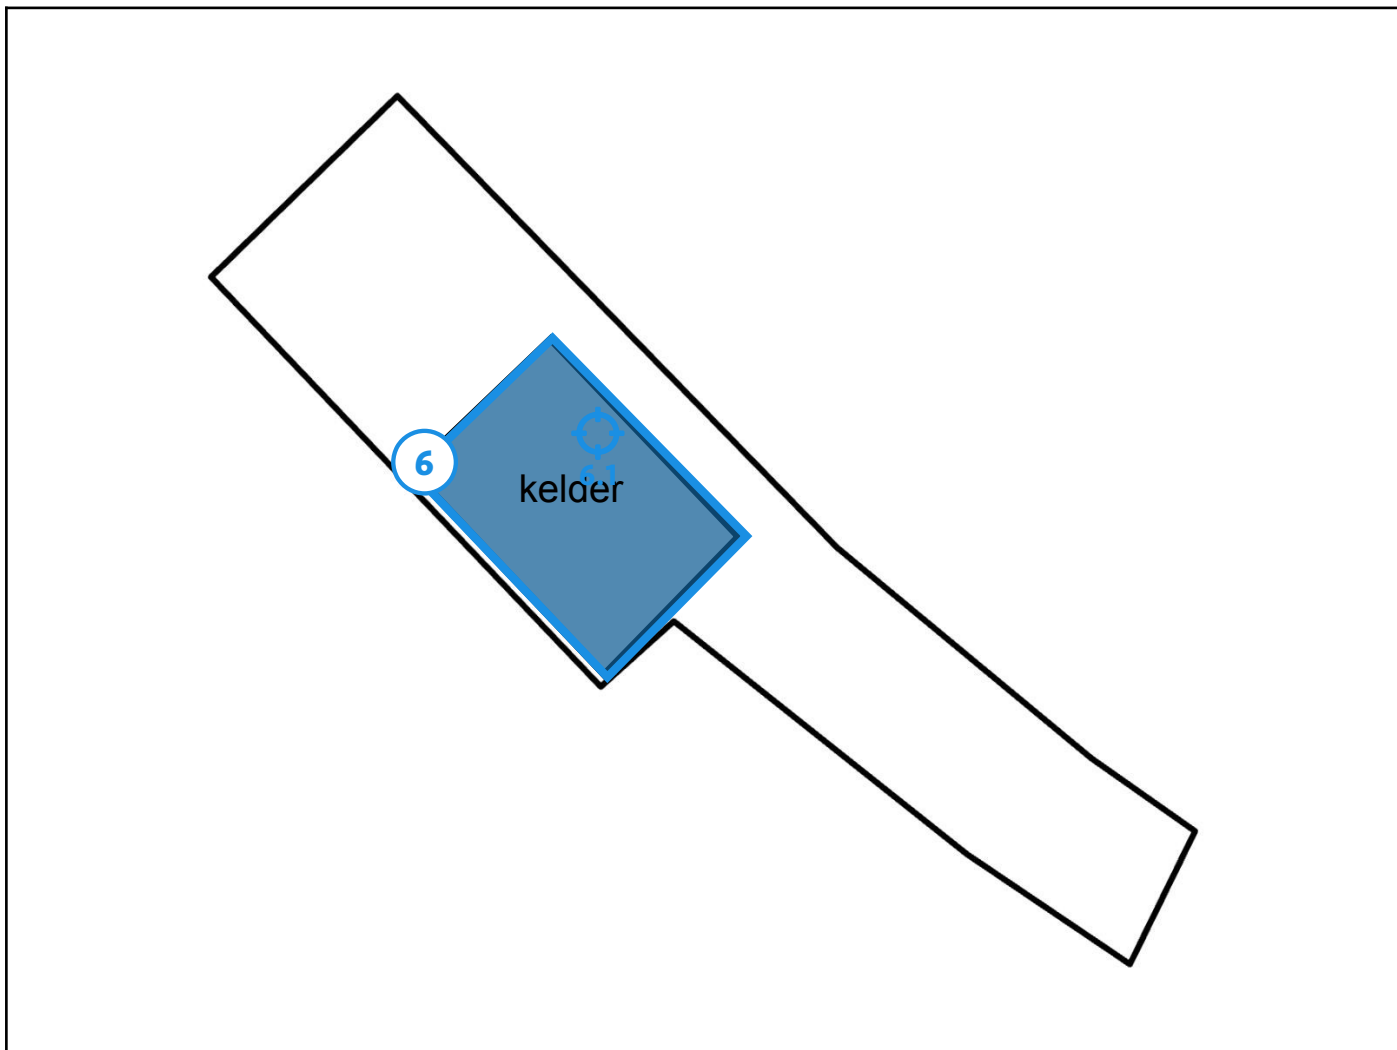
Plan 1.7: Kelder

Beschrijving	Type	Actie
6. Pleisterwerk plafonds	Geen asbest	-
6.1 Code: -2	Mengmonster	-

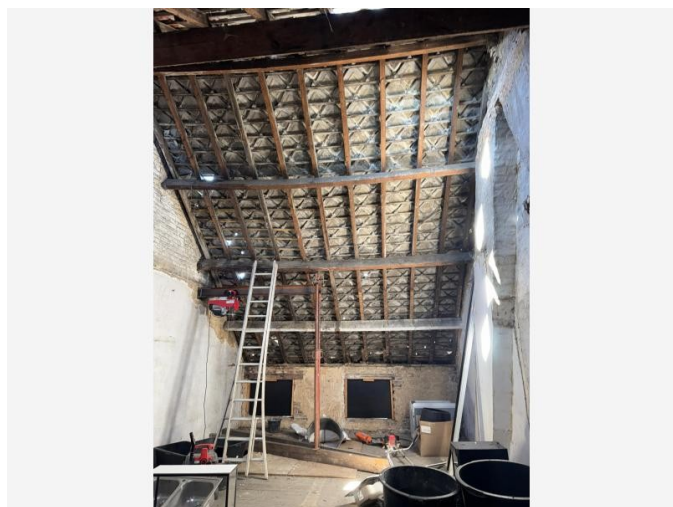
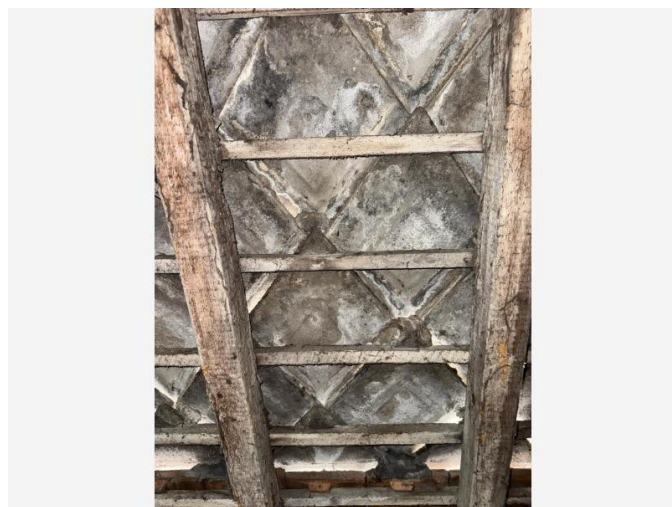
Beschrijving	Notitie	Terug te vinden op plannen
Fiche 11: Onderdak (niet aanwezig)	Er is geen te onderzoeken onderdak aanwezig op de inspectielocatie.	-
Fiche 12: Leidingisolatie (niet aanwezig)	Er is geen asbestverdachte leidingisolatie aanwezig.	-
Fiche 13: CV-ketel (niet aanwezig)	Er is geen aparte CV-ketel aanwezig op de inspectielocatie.	-
Fiche 14: Liftinfrastructuur (niet aanwezig)	Er is geen liftinfrastructuur aanwezig op de inspectielocatie.	-
