Asbestinventarisatetest

Flandrialaan 3/0002, 8434 Middelkerke

Attestnummer : 20260115-000119.000

Uitgegeven op : 15.01.2026

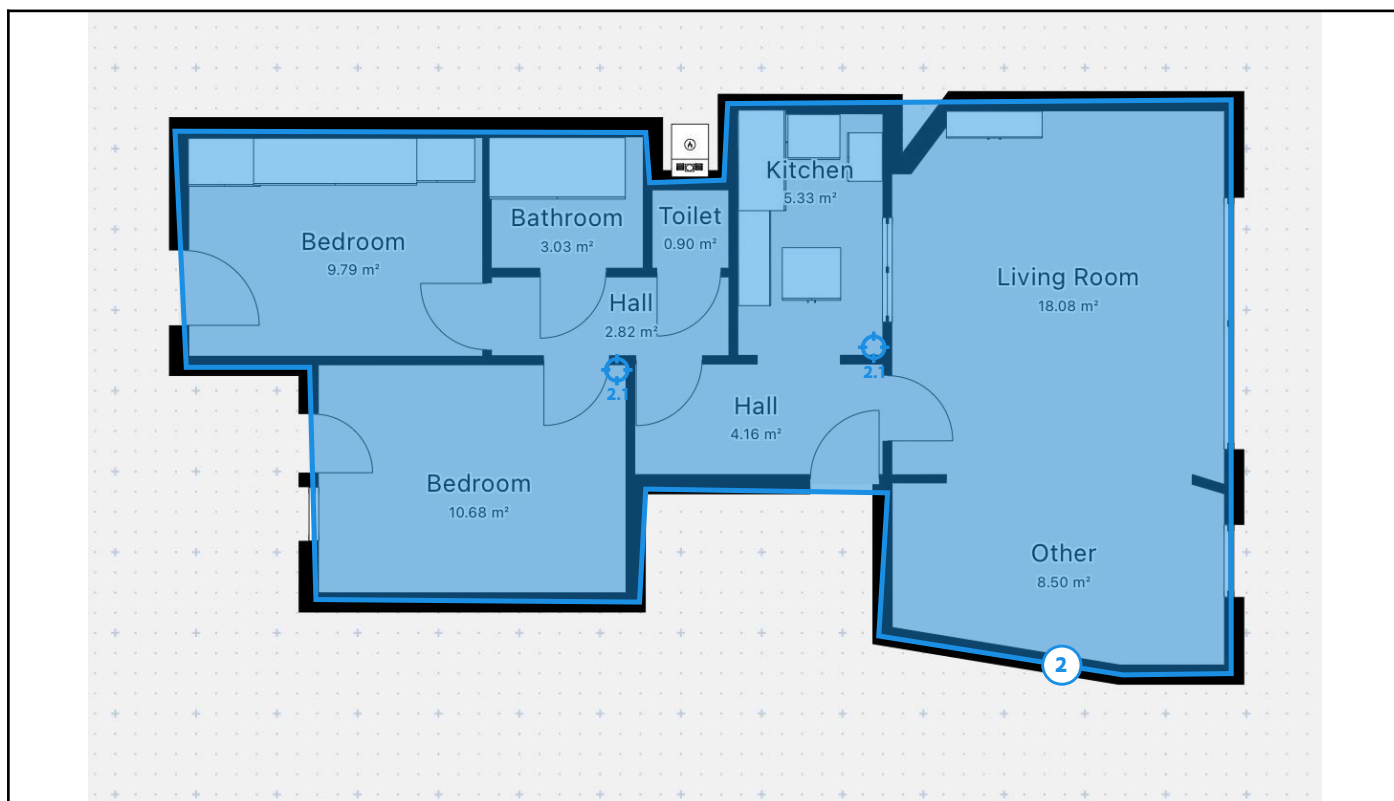
Plan 1.2: Plafondpleister

Beschrijving	Type	Actie
2. Plafondpleister	Geen asbest	-
2.1 Code: M02 - PL PLAFOND	Mengmonster	-

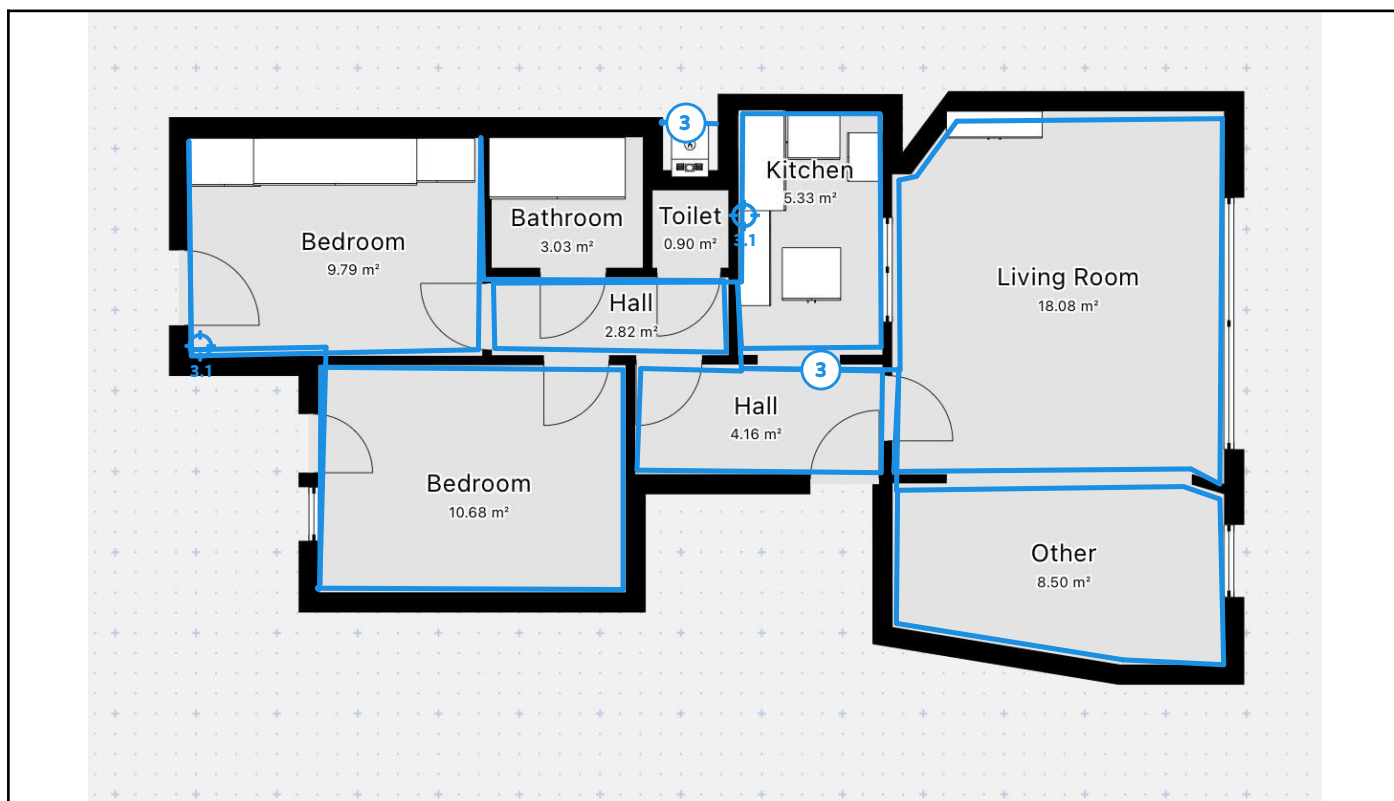
Plan 1.3: Muurpleister

Beschrijving	Type	Actie
3. Muurpleister	Geen asbest	-
3.1 Code: M01 - PL MUUR	Mengmonster	-
