# Asbestinventarisatetest

Broekstraat 220, 9700 Oudenaarde

Attestnummer : 20250626-000286.000

Uitgegeven op : 26.06.2025

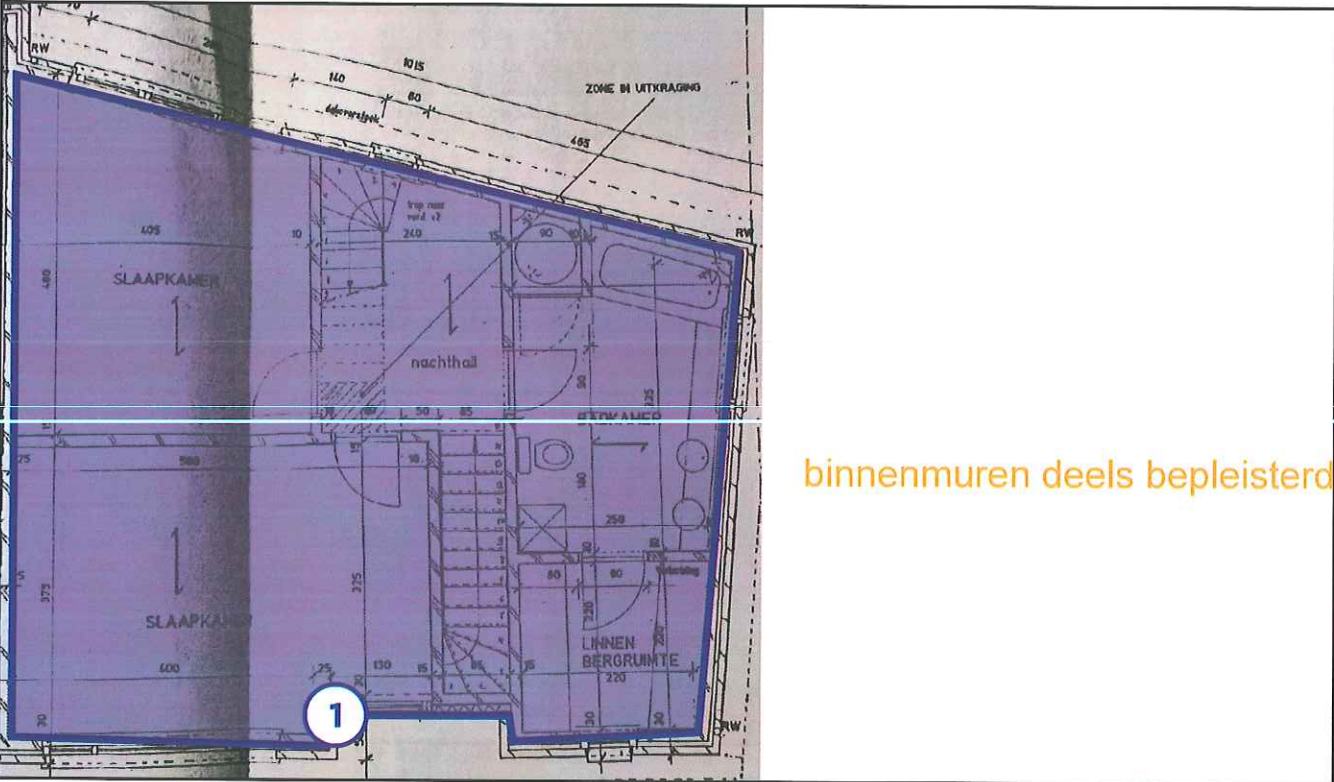
# Plan 1.2: Verdiep

| Beschrijving | Type | Actie |
|---|---|---|
| 1. Plafonds uit niet asbestverdacht materiaal | Advies | - |
| 3. Pleisterwerk muren | Geen asbest | - |

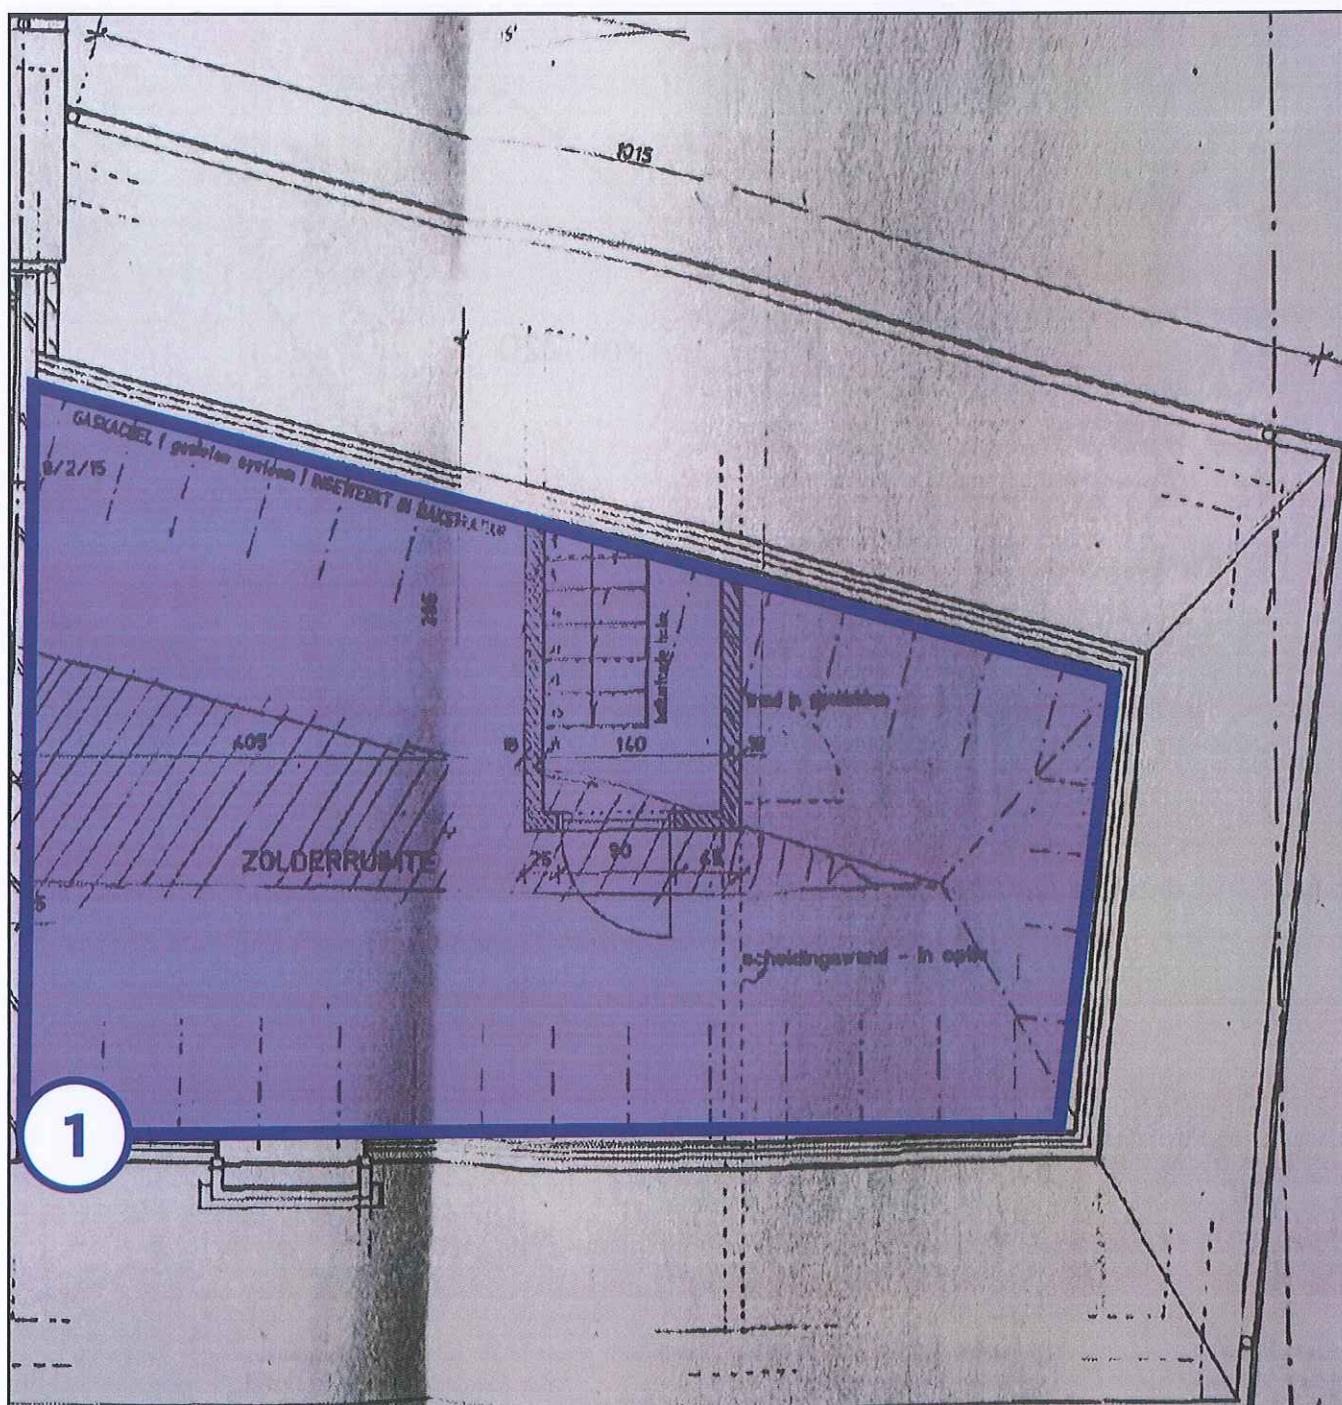
## Plan 1.3: Zolder

| Beschrijving | Type | Actie |
|---|---|---|
| 1. Plafonds uit niet asbestverdacht materiaal | Advies | - |
