# Asbestinventarisatattest

Kouterveldlaan 51, 9550 Herzele

Attestnummer : 20260815-000079.000

# Zone 1: Hoofdgebouw

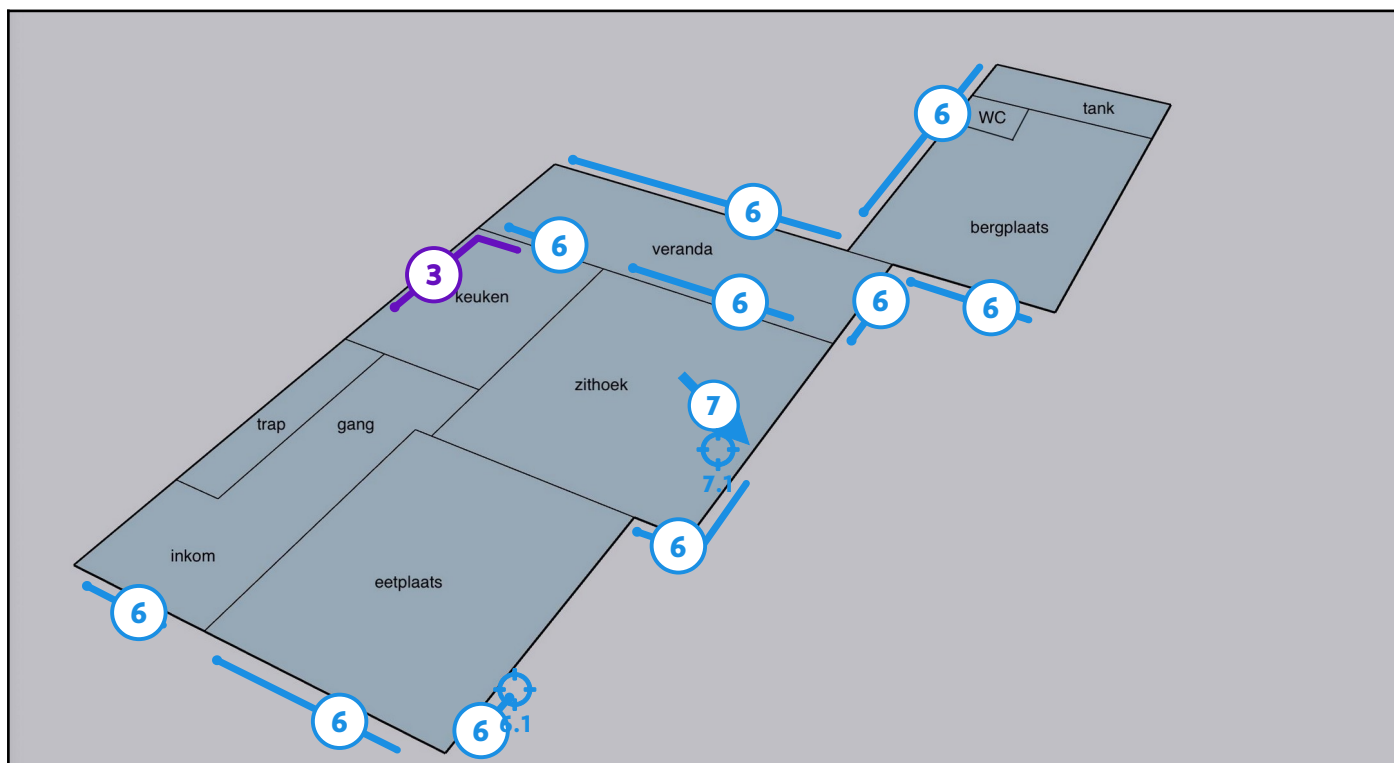
## Plan 1.4: Grondplan gelijkvloers a

| Beschrijving | Type | Actie |
|---|---|---|
| 7.1 Code: 6020430486 | Puntmonster | - |

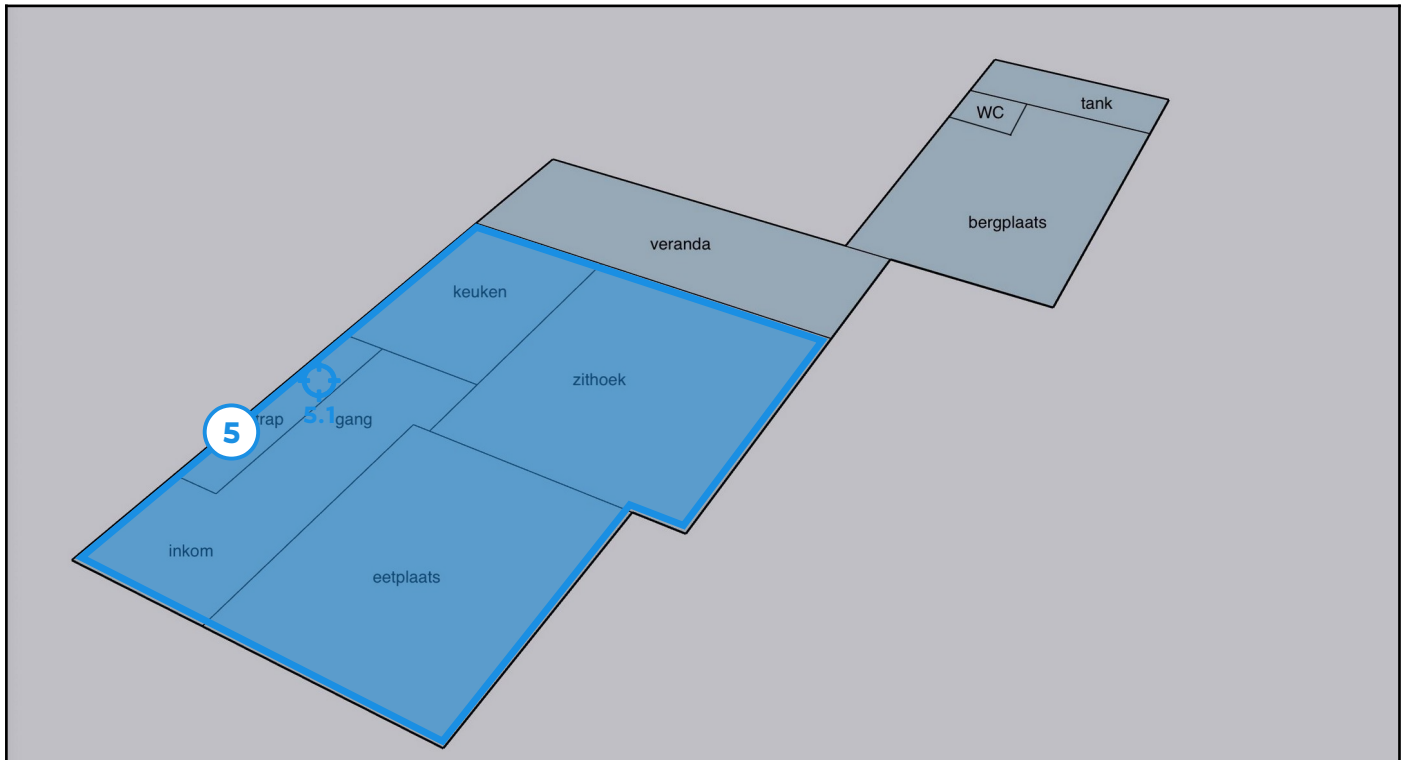
## Plan 1.5: Grondplan gelijkvloers b

| Beschrijving | Type | Actie |
|---|---|---|
| 5.1 Code: 6020430455 | Mengmonster | - |

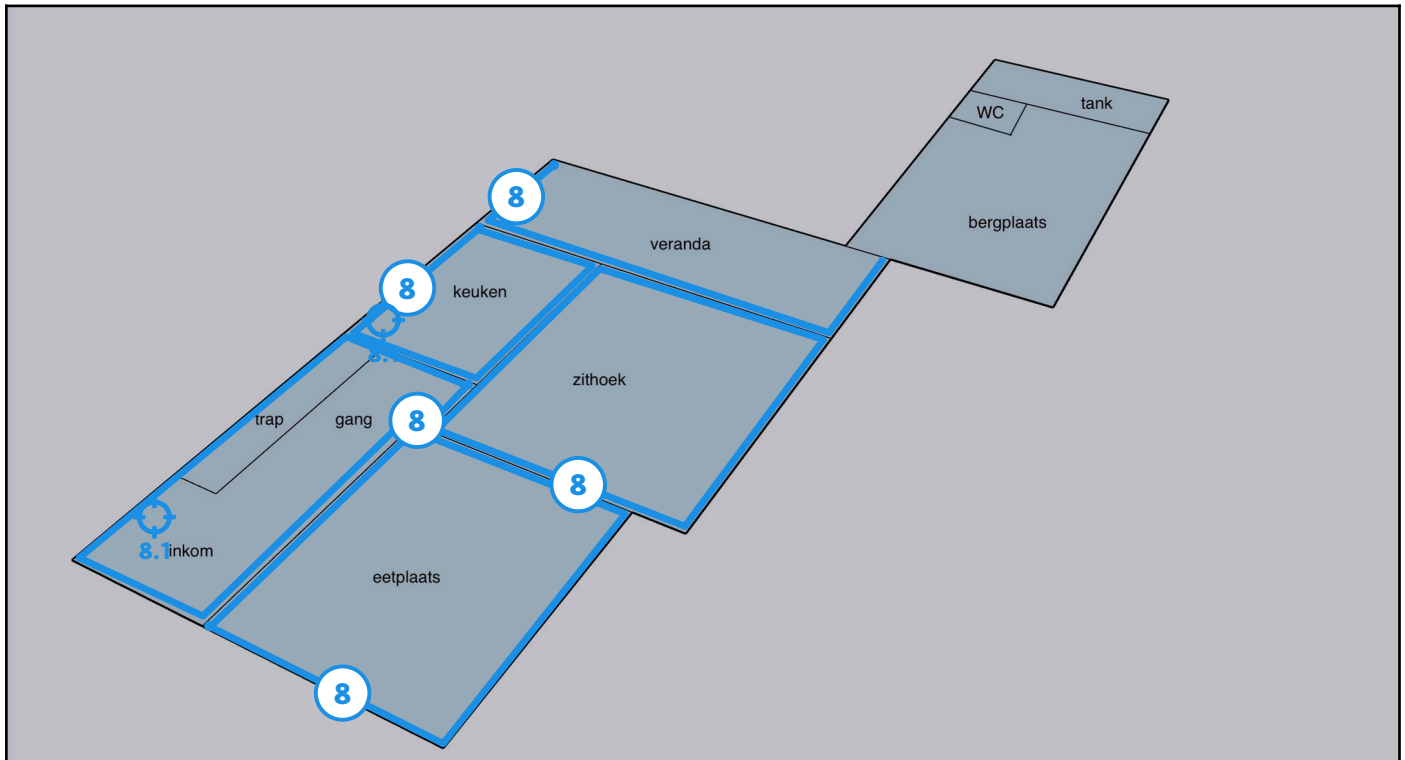
## Plan 1.6: Grondplan gelijkvloers c

| Beschrijving | Type | Actie |
|---|---|---|
| 8.1 Code: 6020430483 | Mengmonster | - |

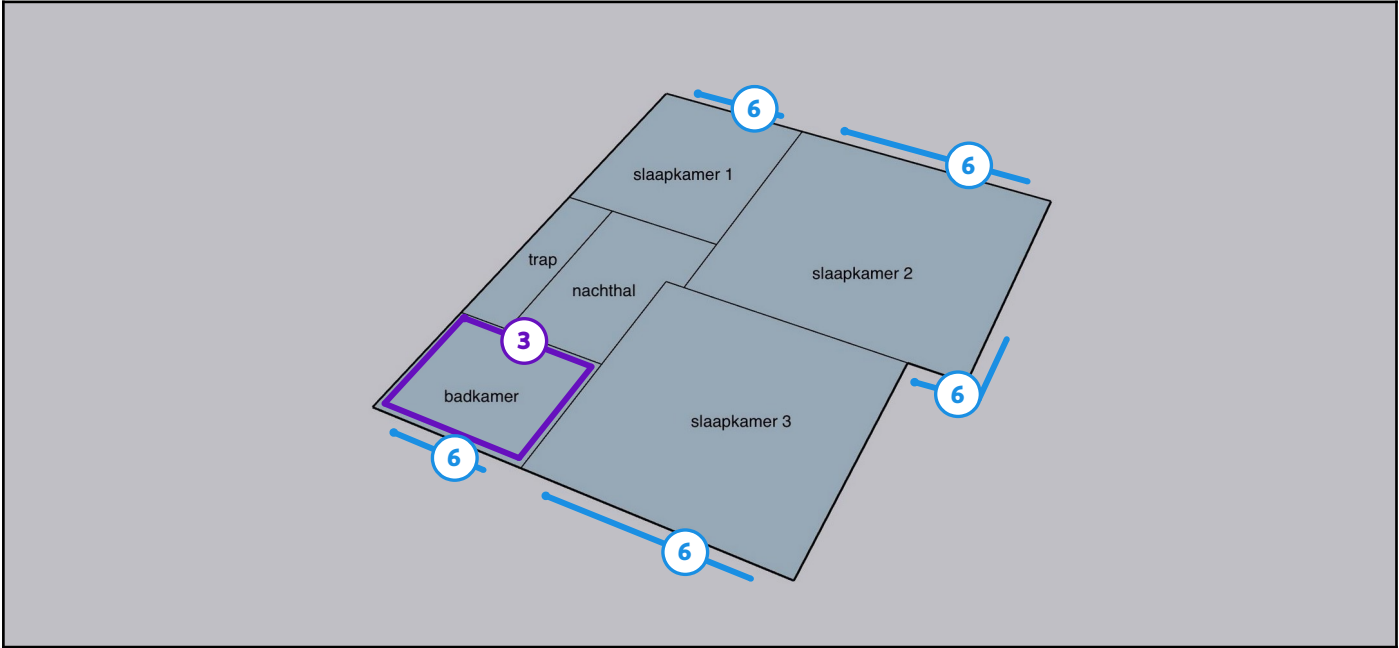
# Plan 1.7: Grondplan 1e verdieping a

| Beschrijving | Type | Actie |
|---|---|---|
| 6. Afdichtingsmateriaal aan schrijnwerk | Geen asbest | - |

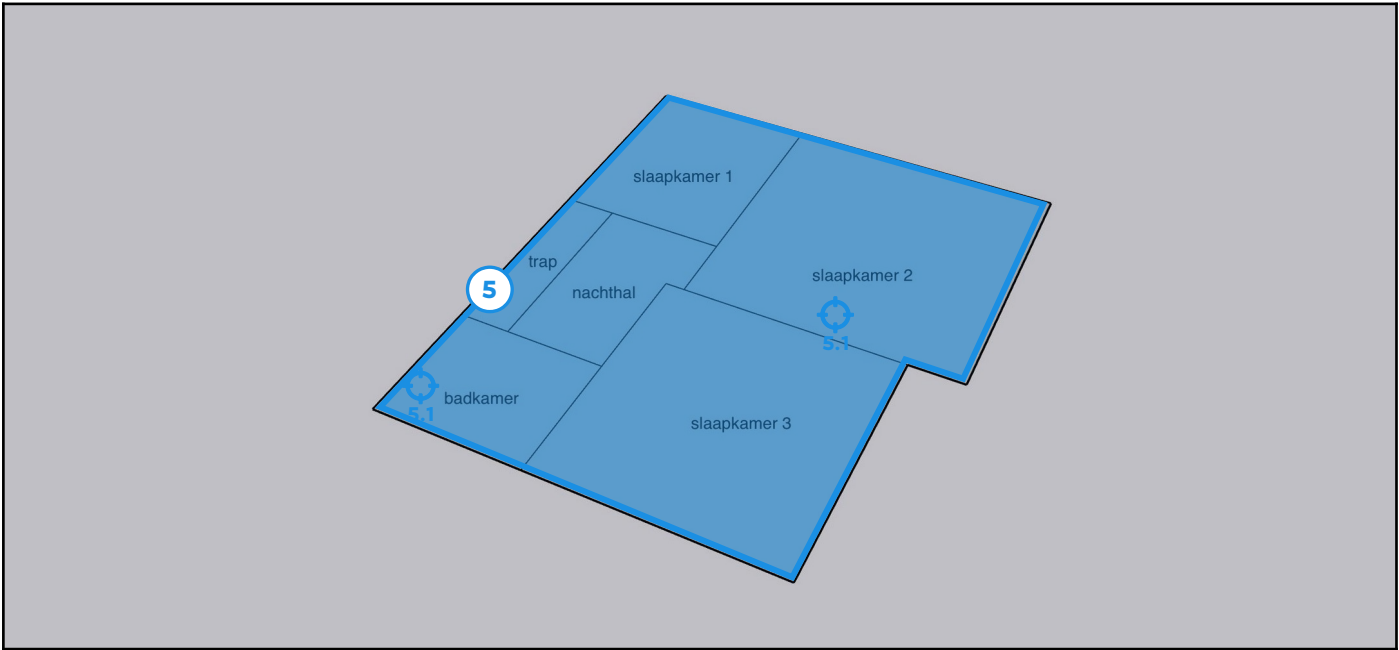
# Plan 1.8: Grondplan 1e verdieping b

| Beschrijving | Type | Actie |
|---|---|---|
| 5.1 Code: 6020430455 | Mengmonster | - |

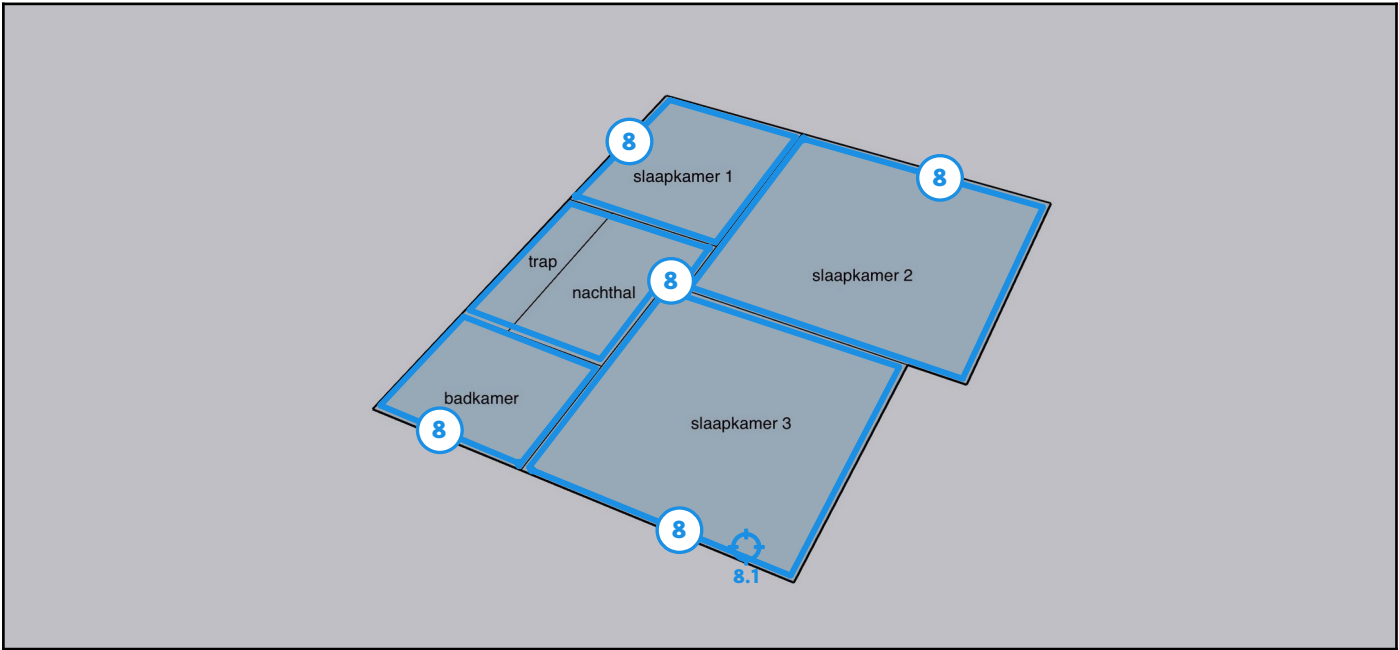
# Plan 1.9: Grondplan 1e verdieping c

| Beschrijving | Type | Actie |
|---|---|---|
| 8.1 Code: 6020430483 | Mengmonster | - |

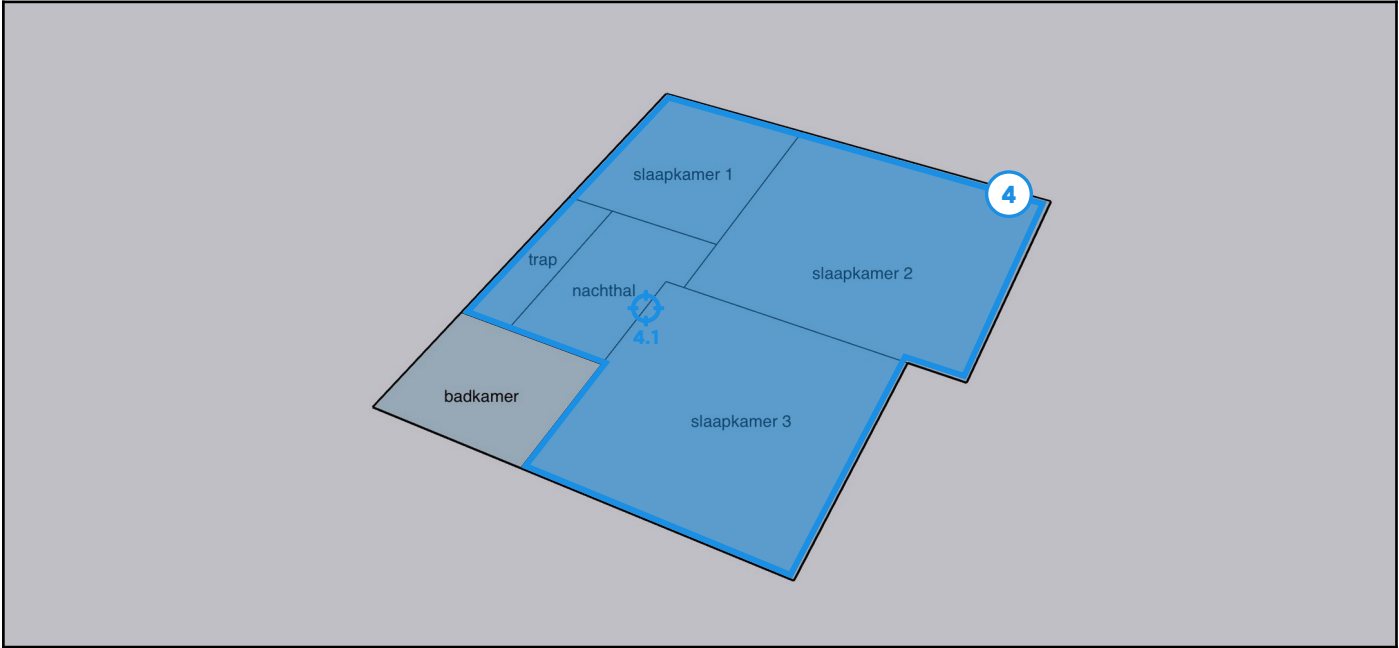
# Plan 1.10: Grondplan 1e verdieping d

| Beschrijving | Type | Actie |
|---|---|---|
| 4.1 Code: 6020430454 | Puntmonster | - |
