# Asbestinventarisatetest

Rijksweg 85, 9681 Maarkedal

Attestnummer : 20260911-000183.000

Uitgegeven op : 11.09.2026

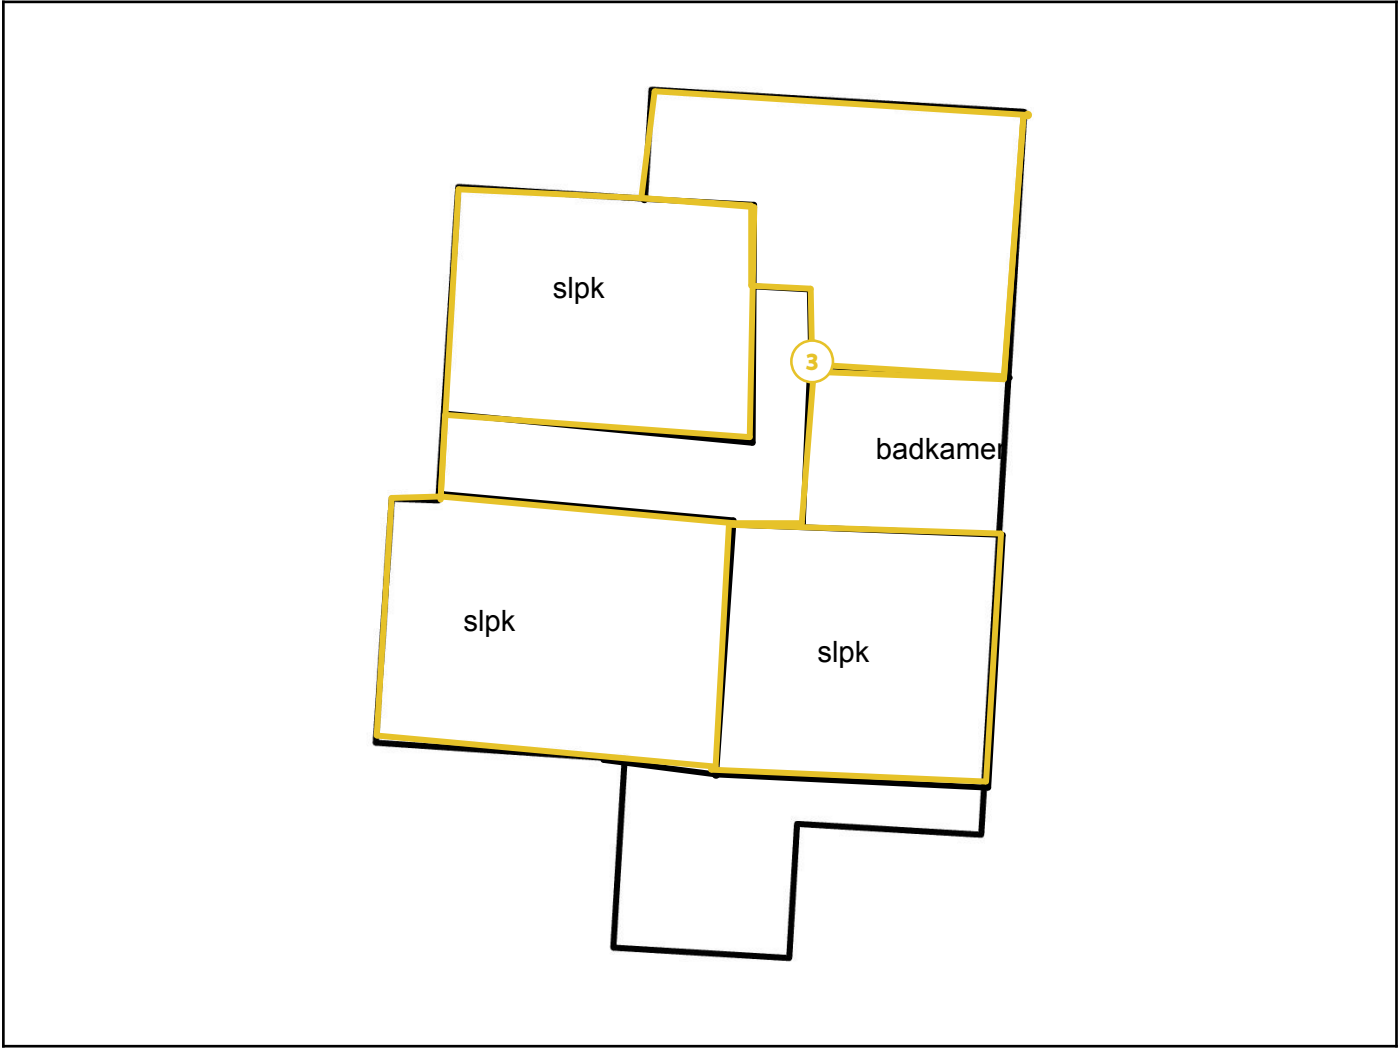
# Plan 1.8: Plan V1

| Beschrijving | Type | Actie |
|---|---|---|
| 3. Pleisterwerk wanden | Asbestmateriaal | Zorgvuldig beheren |

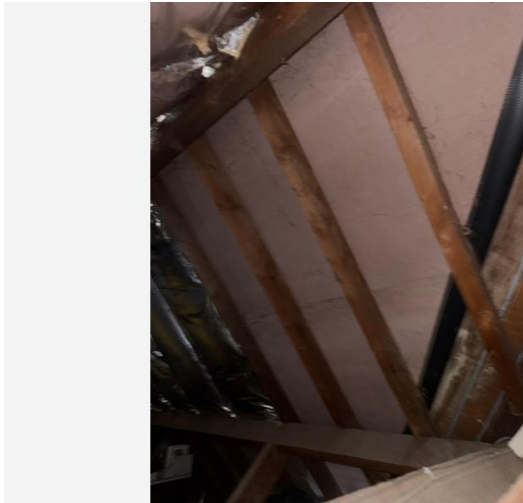
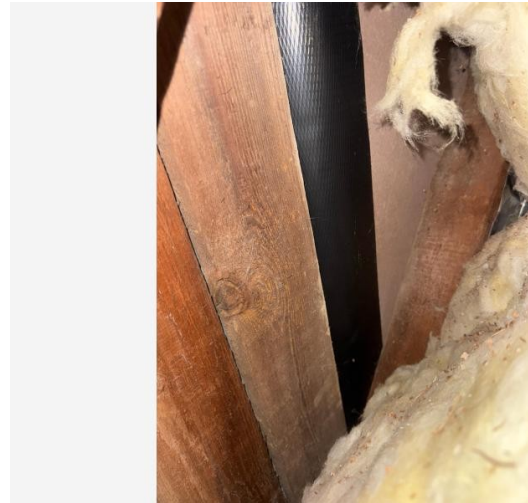
- Plan 1.5: Plan V1

Geen asbest
