Asbestinventarisatetest

Tuinbouwstraat 4, 9900 Eeklo

Attestnummer : 20260311-000352.000

Uitgegeven op : 11.03.2026

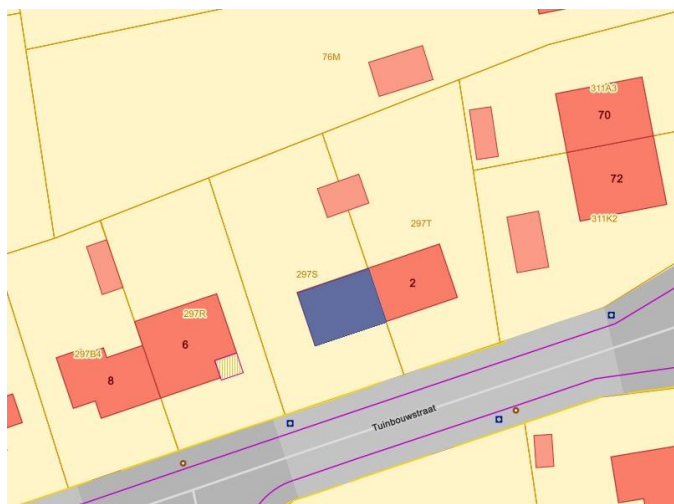
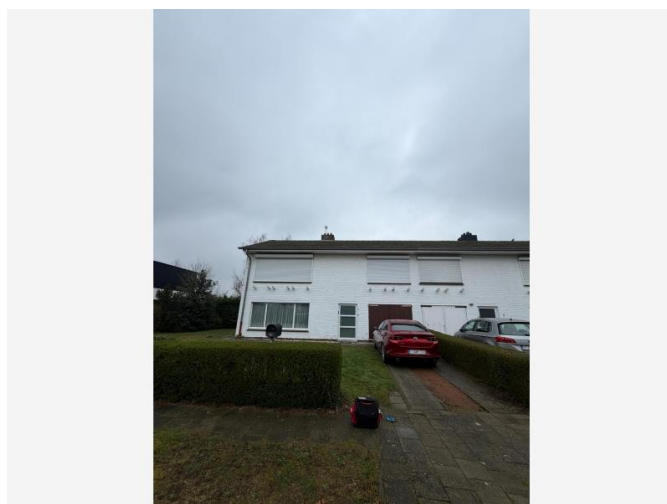
Zone 1: Woning

2 Asbestmaterialen

Beschrijving	Type	Actie
2. Bakeliet schakelaars - stopcontacten - lampfittings	Asbestmateriaal	Verwijderen
3. Plafonds uit niet asbestverdacht materiaal	Advies	-
4. Pleisterwerk wanden	Geen asbest	-
4.1 Code: SN01	Mengmonster	-

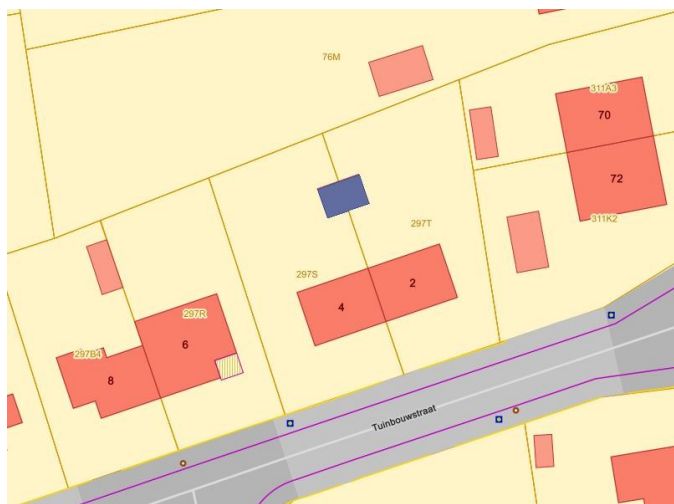
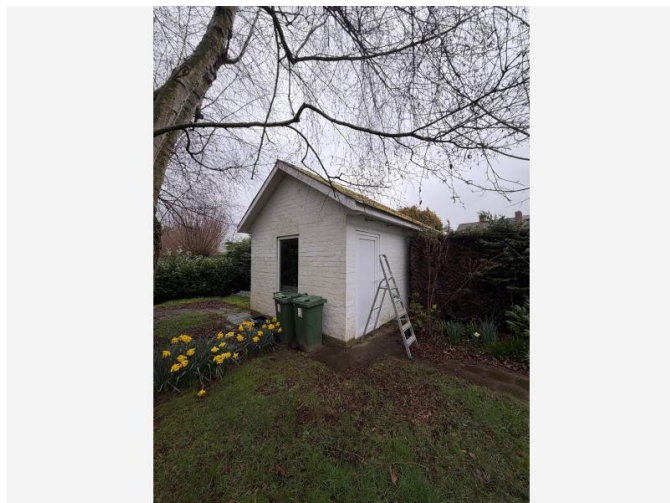
Zone 2: Tuinhuis

- 1 Asbestmateriaal**
- 0 Beperkingen
- 0 Uitsluitingen
- 0 Roerende goederen
- 0 Puin, steenslag, (water)bodem
- 0 Adviezen
- 0 Geen asbest
