# Asbestinventarisatetest

Kerkgate 70, 9700 Oudenaarde

Attestnummer : 20260318-000349.001

Uitgegeven op : 18.03.2026

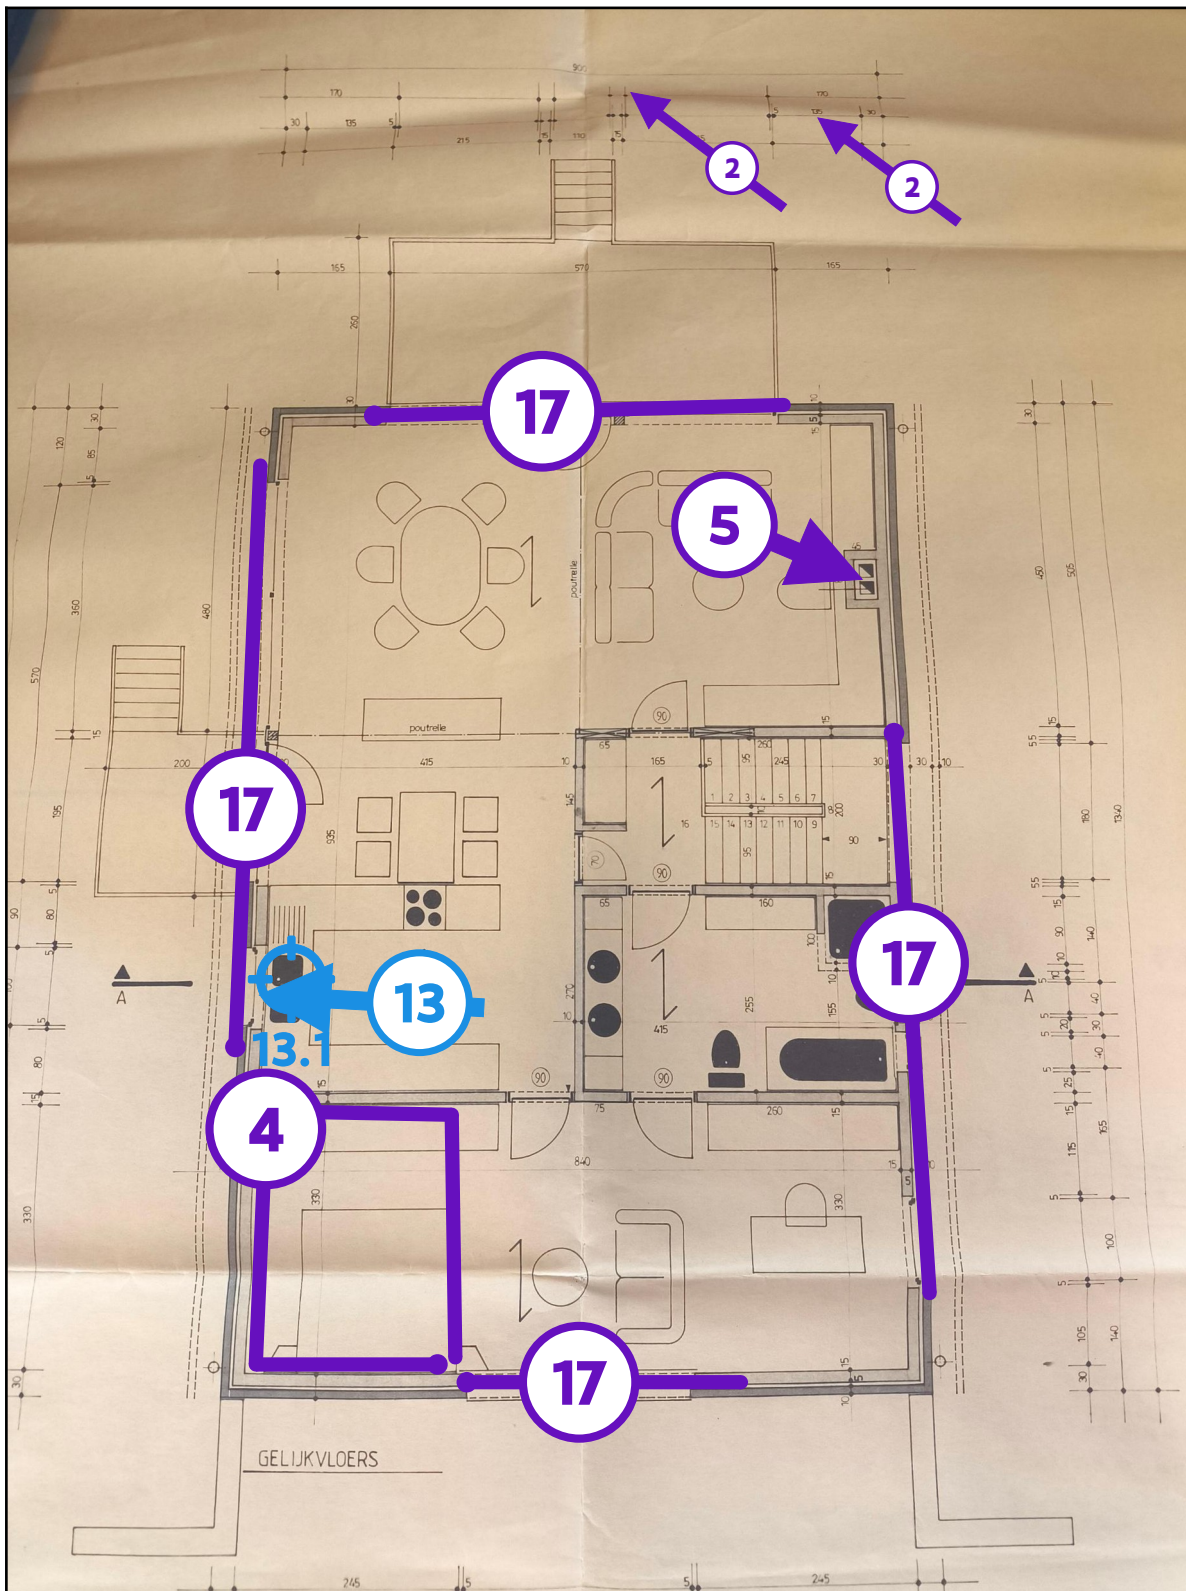
# Plan 1.4: woning plan GLV

2. Putdeksel(s) vast/geklemd/te zwaar	Beperking	-
4. Valse wanden	Advies	-
5. Kachelkoord (visueel niet verdacht)	Advies	-
13. Ontdreuningsplaat spoelbak keuken GLV (monstername)	Geen asbest	-
13.1 Code: 03	Puntmonster	-
17. Kit niet verdacht (visueel vastgesteld)	Overige ruimte of materiaal	-

**Uitleg van de asbestdeskundige:** Putdeksel(s) is te zwaar om te heffen of is geklemd/vastgeroest.

Inspectie niet mogelijk.

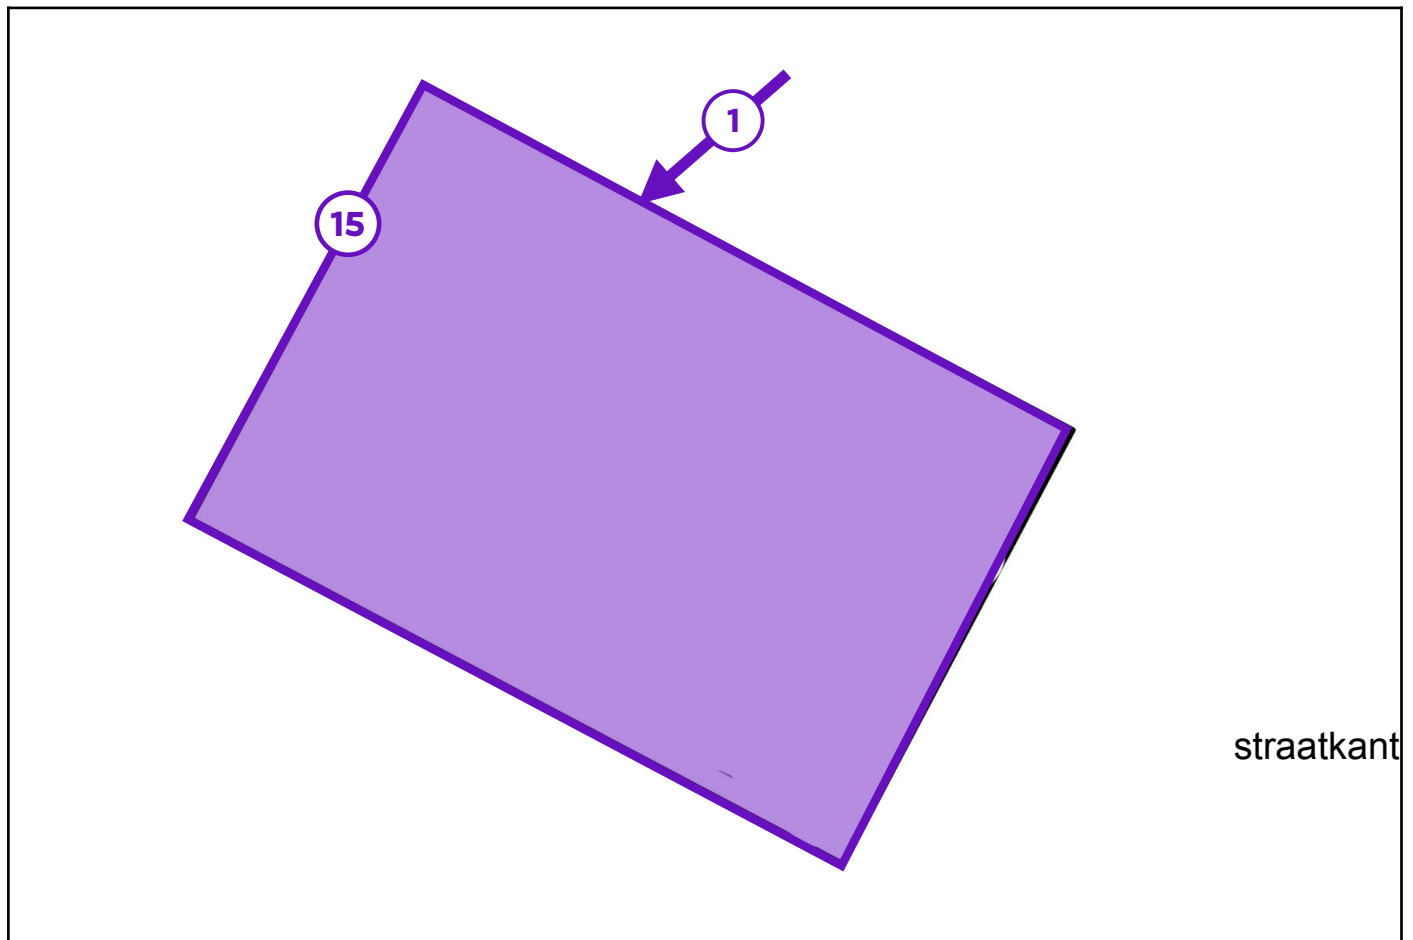
## Plan 1.11: woning dakplan kopie

Beschrijving	Type	Actie
1. Schouw op het dak (beperkingsfiche)	Beperking	-
15. Onderdak dak woning niet verdacht	Overige ruimte of materiaal	-

**Reden:** Het te onderzoeken materiaal situeert zich hoger dan 3,50 m te rekenen vanaf een veilige ondergrond

**Uitleg van de asbestdeskundige:** Bij werken (dak of reiniging schouw) kan een stelling geplaatst worden, het is niet duidelijk of er asbestverdachte materialen aanwezig zijn in/rond de schouw.

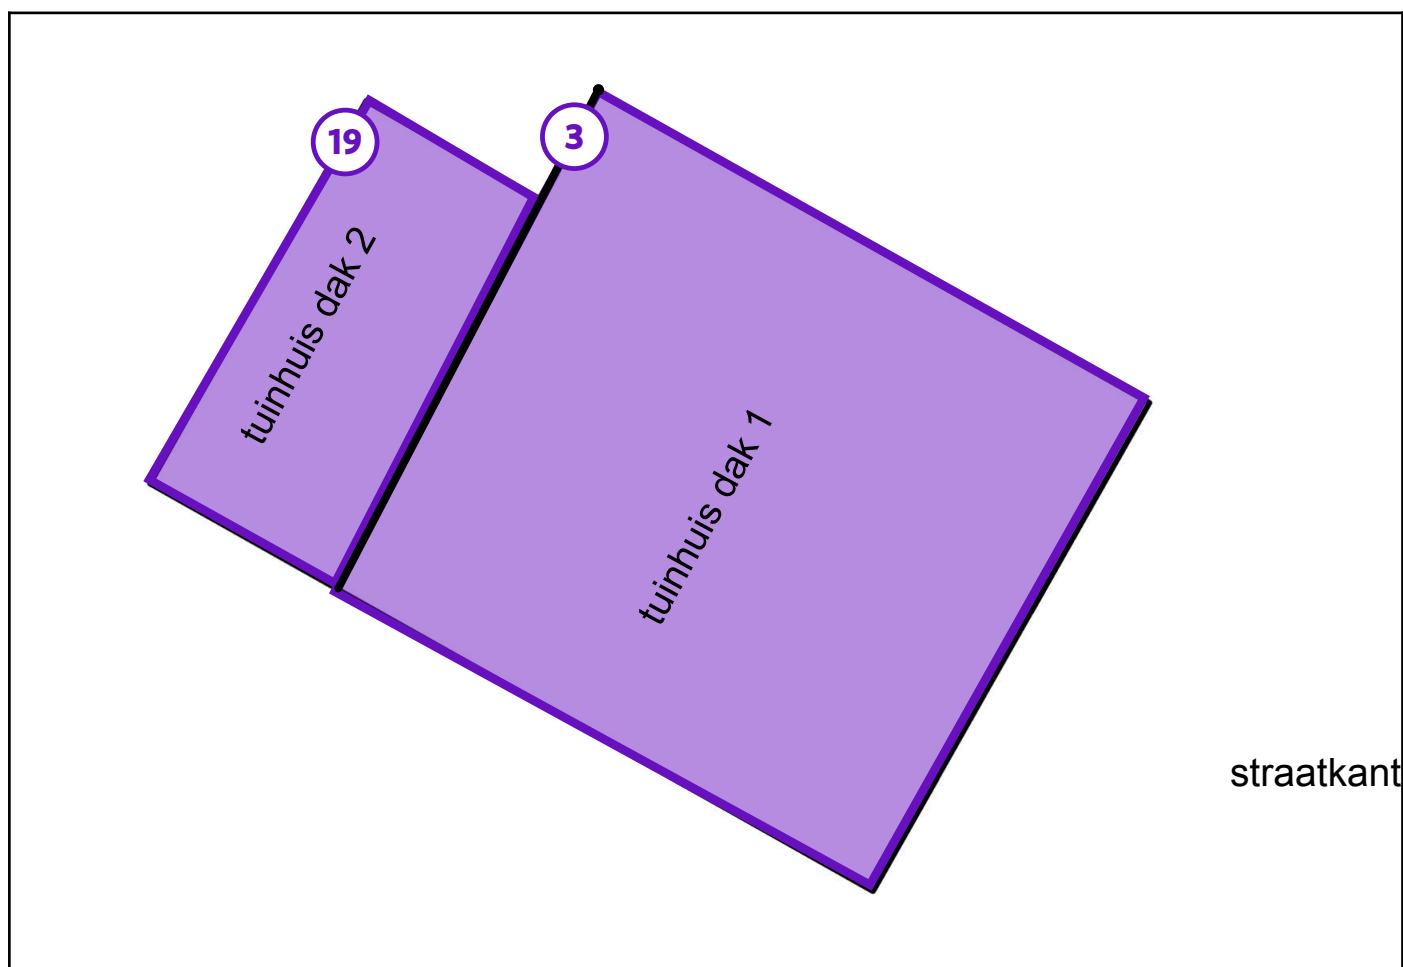
## Plan 2.2: tuinhuis dakplan

Beschrijving	Type	Actie
3. Onderdak tuinhuis dak 1: niet vast te stellen.	Beperking	-
19. Onderdak dak 2 tuinhuis niet verdacht	Overige ruimte of materiaal	-

**Uitleg van de asbestdeskundige:** Aanwezigheid onderdak kon niet vastgesteld worden: isolatieplaten aan de binnenkant / niet duidelijk adv opheffen dakpan, geen mogelijkheid om op een veilige manier een dakpan te tillen.

Bij werken kan een stelling /hoge ladder geplaatst worden om veilig te inspecteren .( om vb meerdere dakpannen tillen) of door een destructief onderzoek via de binnenkant.
