# Asbestinventarisatetest

Buissestraat 55, 9690 Kluisbergen

Attestnummer : 20260506-000354.000

**Niet-asbestveilig**

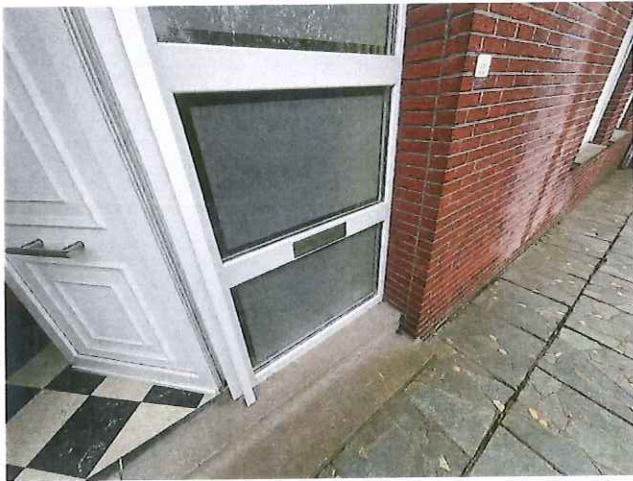
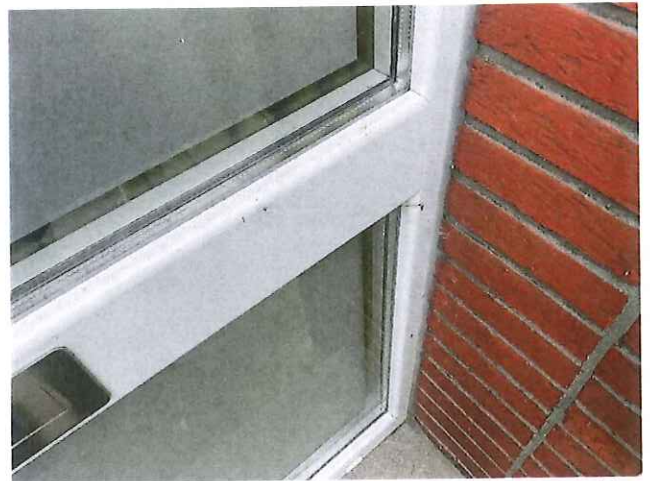
## Fiche 12: ramen met soepele kit

| Beschrijving | Notitie | Terug te vinden op plannen |
|---|---|---|
| Fiche 12: ramen met soepele kit | Ramen uit 2012 | - |
