Asbestinventarisatetest

Pelikaanlaan 11, 9800 Deinze

Attestnummer : 20260505-000123.000

Uitgegeven op : 05.05.2026

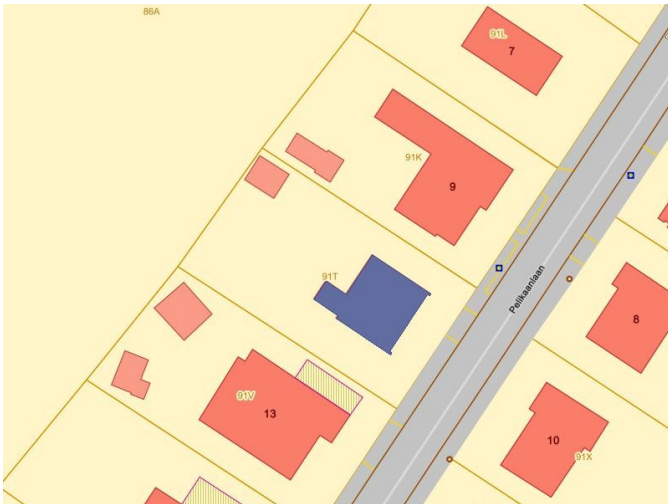
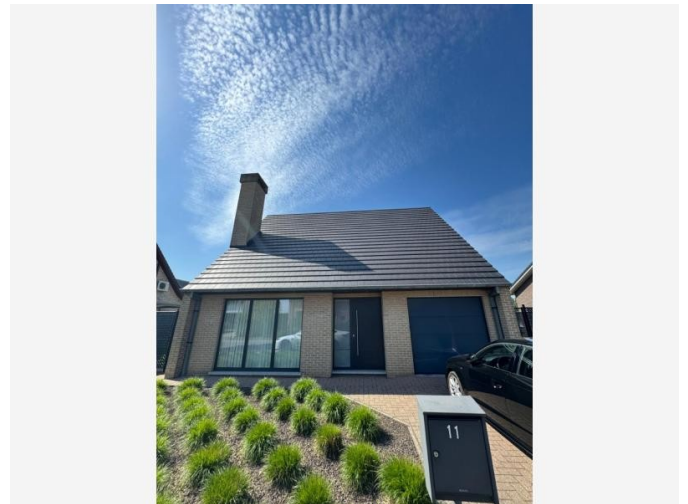
Zone 1: Hoofdgebouw

- 0 Asbestmaterialen
- 1 Beperking**
- 0 Uitsluitingen
- 0 Roerende goederen
- 0 Puin, steenslag, (water)bodem
- 0 Adviezen
- 1 Geen asbest**

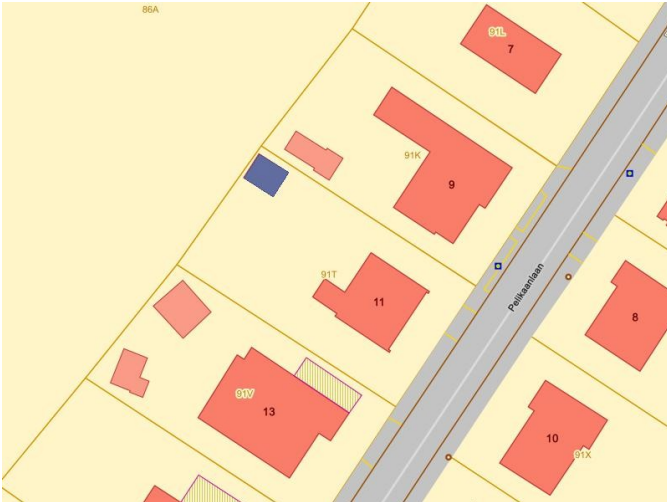
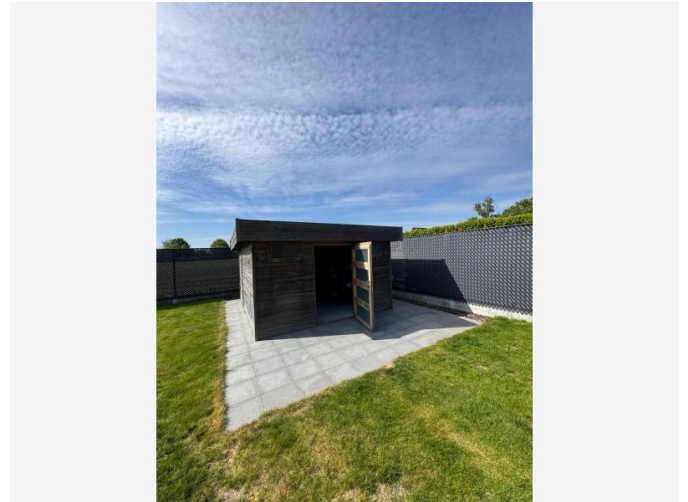
Zone 2: Tuinhuis

- 0 Asbestmaterialen
- 0 Beperkingen
- 0 Uitsluitingen
- 0 Roerende goederen
- 0 Puin, steenslag, (water)bodem
- 1 Advies**
- 0 Geen asbest
