Asbestinventarisatetest

Sint Rochuswegel 26, 9890 Gavere

Attestnummer : 20251229-000280.000

Uitgegeven op : 29.12.2025

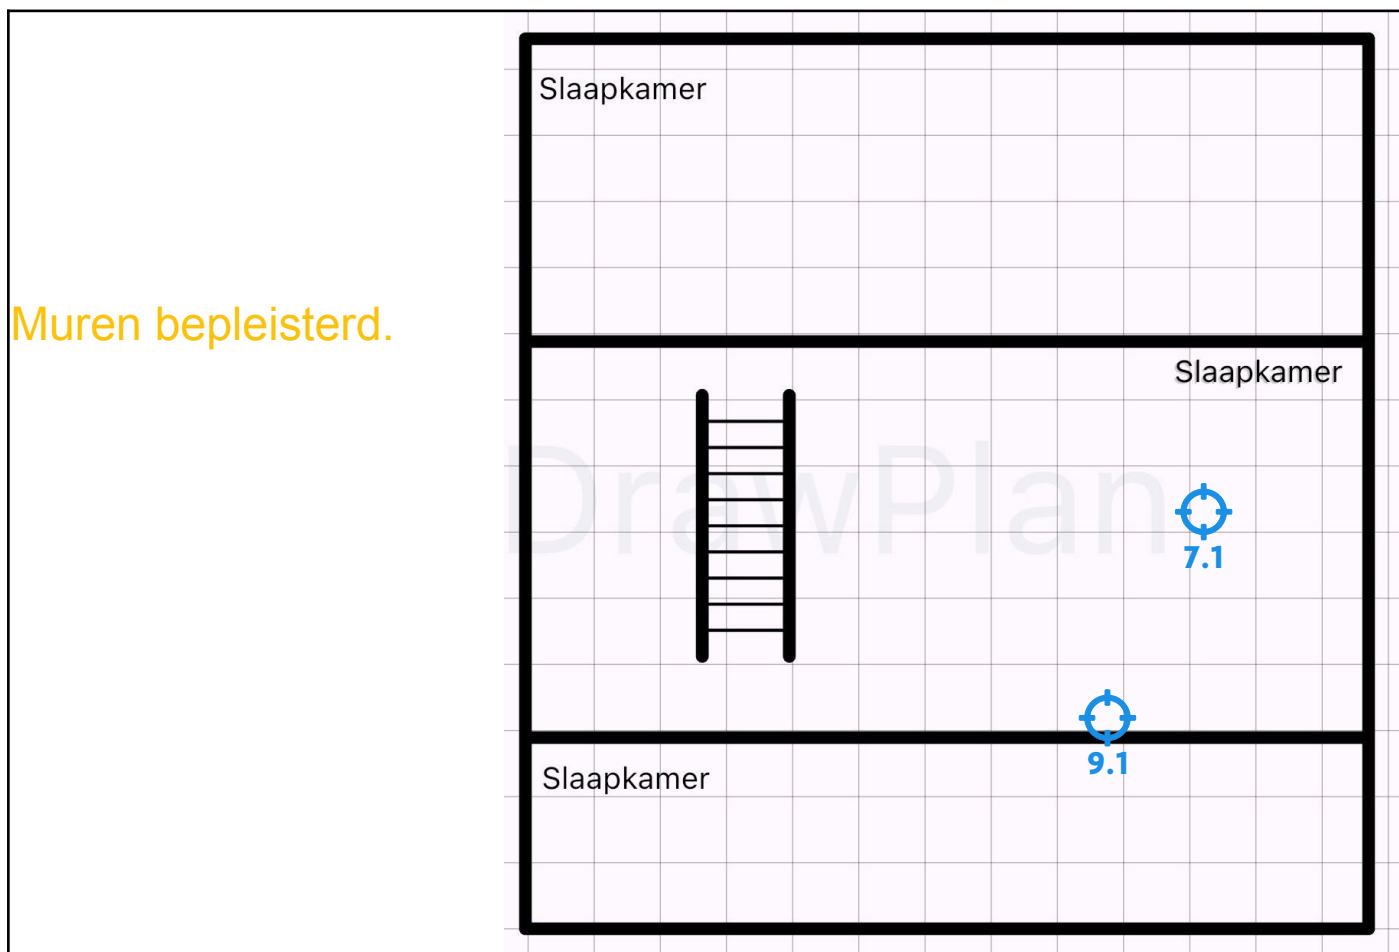
Plan 1.2: Vd1

Beschrijving	Type	Actie
7. Plafondpleister	Geen asbest	-
7.1 Code: 02	Mengmonster	-
9. Muurpleister	Geen asbest	-
9.1 Code: 01	Mengmonster	-

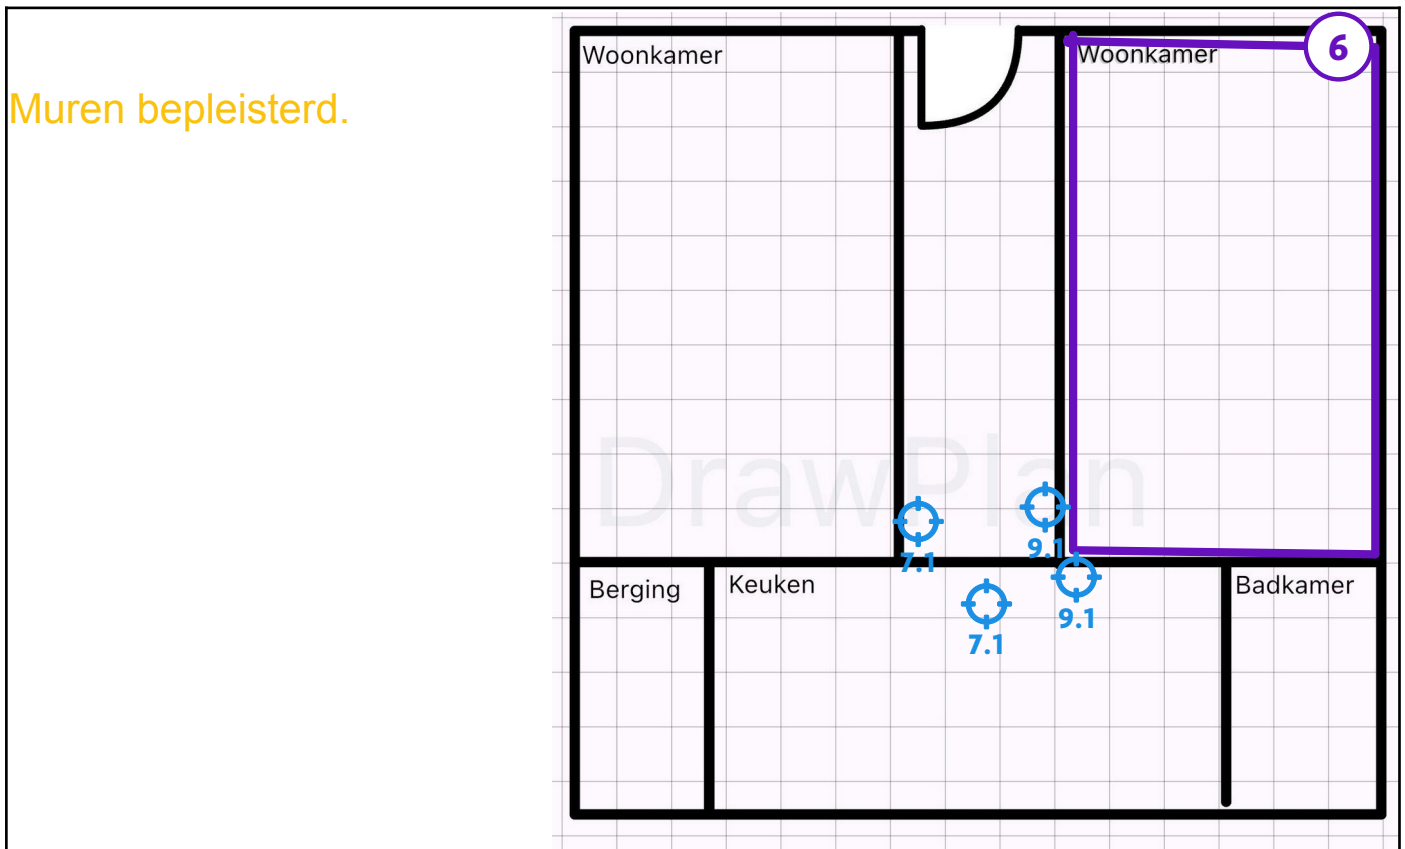
Plan 1.3: Glv

Muren bepleisterd.

Beschrijving	Type	Actie
6. Valse wanden	Advies	-
7. Plafondpleister	Geen asbest	-
7.1 Code: 02	Mengmonster	-
9. Muurpleister	Geen asbest	-
9.1 Code: 01	Mengmonster	-

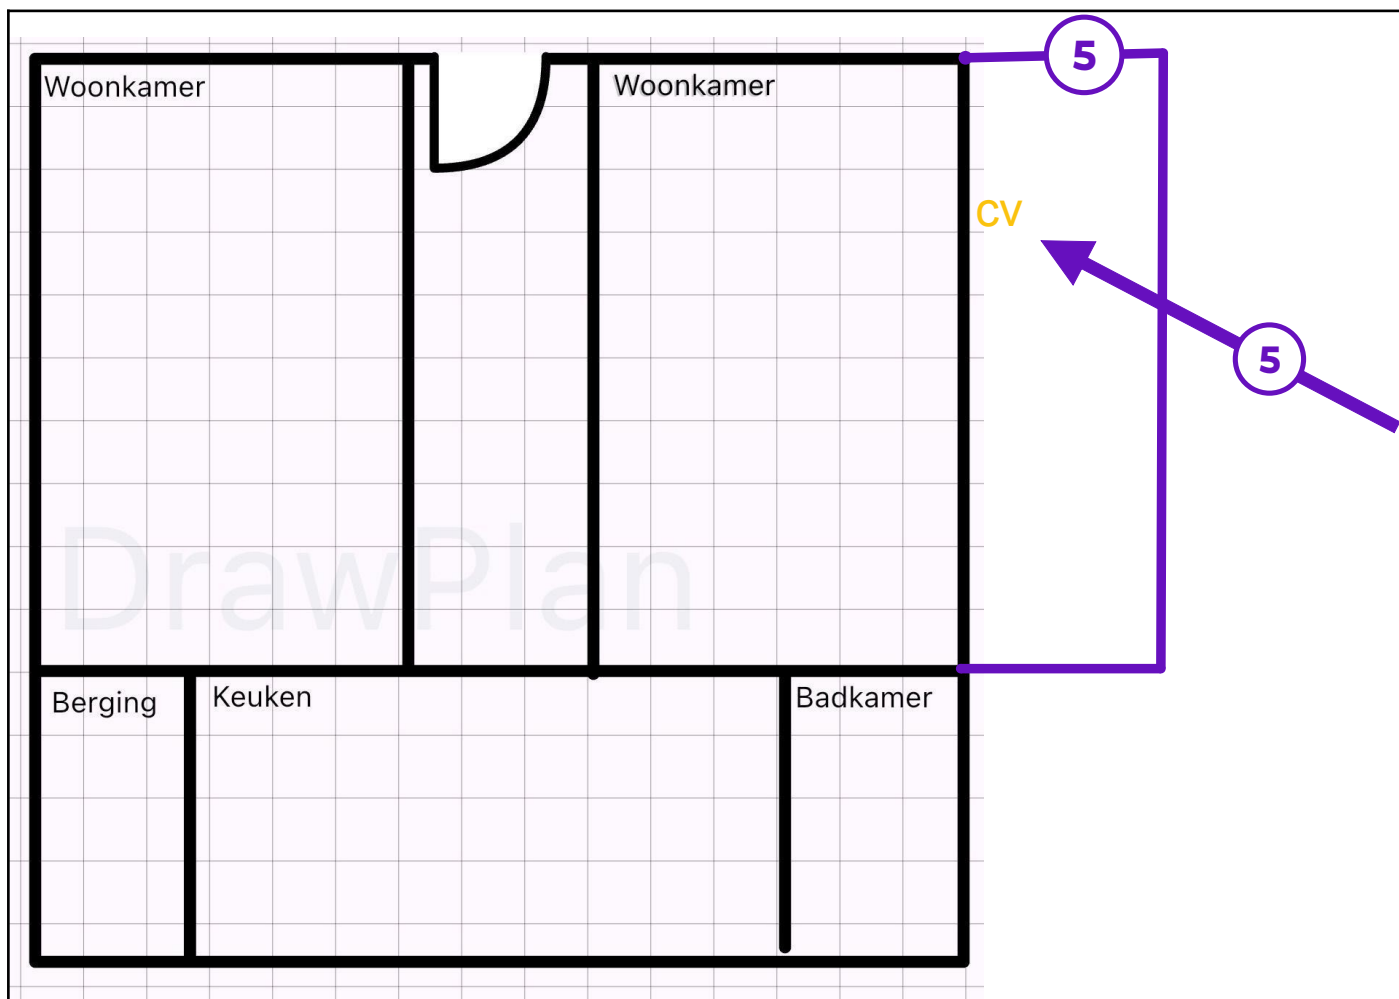
Plan 1.6: Glv

Beschrijving	Type	Actie
5. cv geen info	Beperking	-

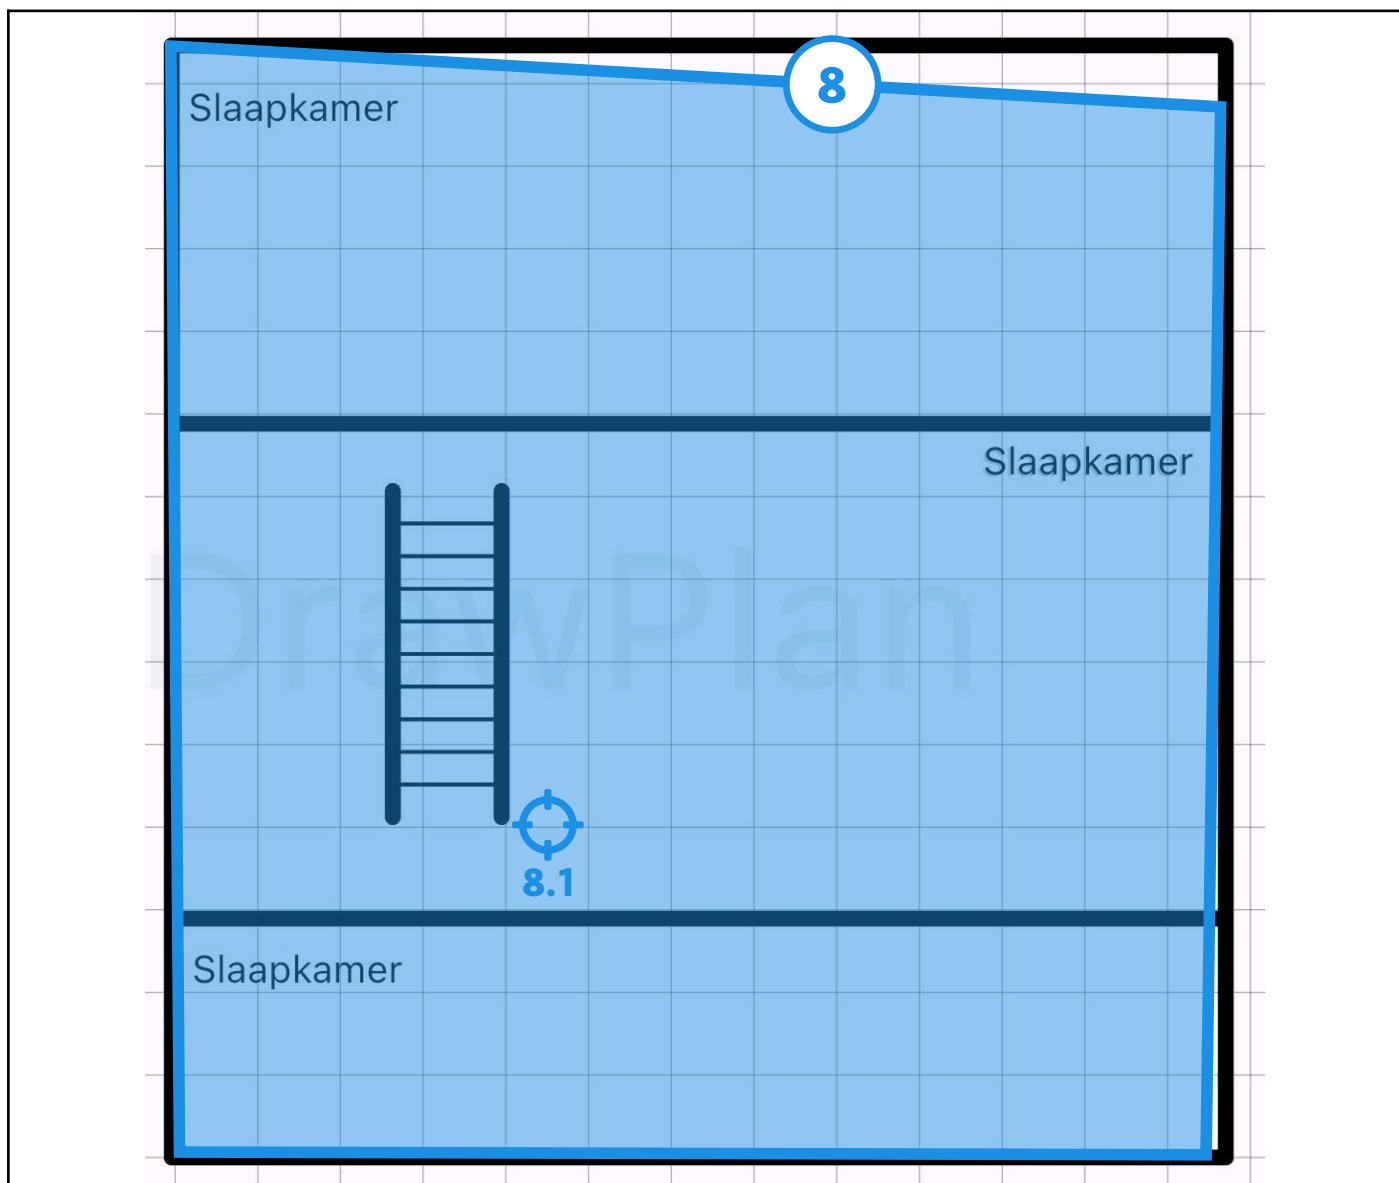
Plan 1.7: Vd1

Beschrijving	Type	Actie
8. Vinylvloer met kartonlaag	Geen asbest	-
8.1 Code: 03	Puntmonster	-

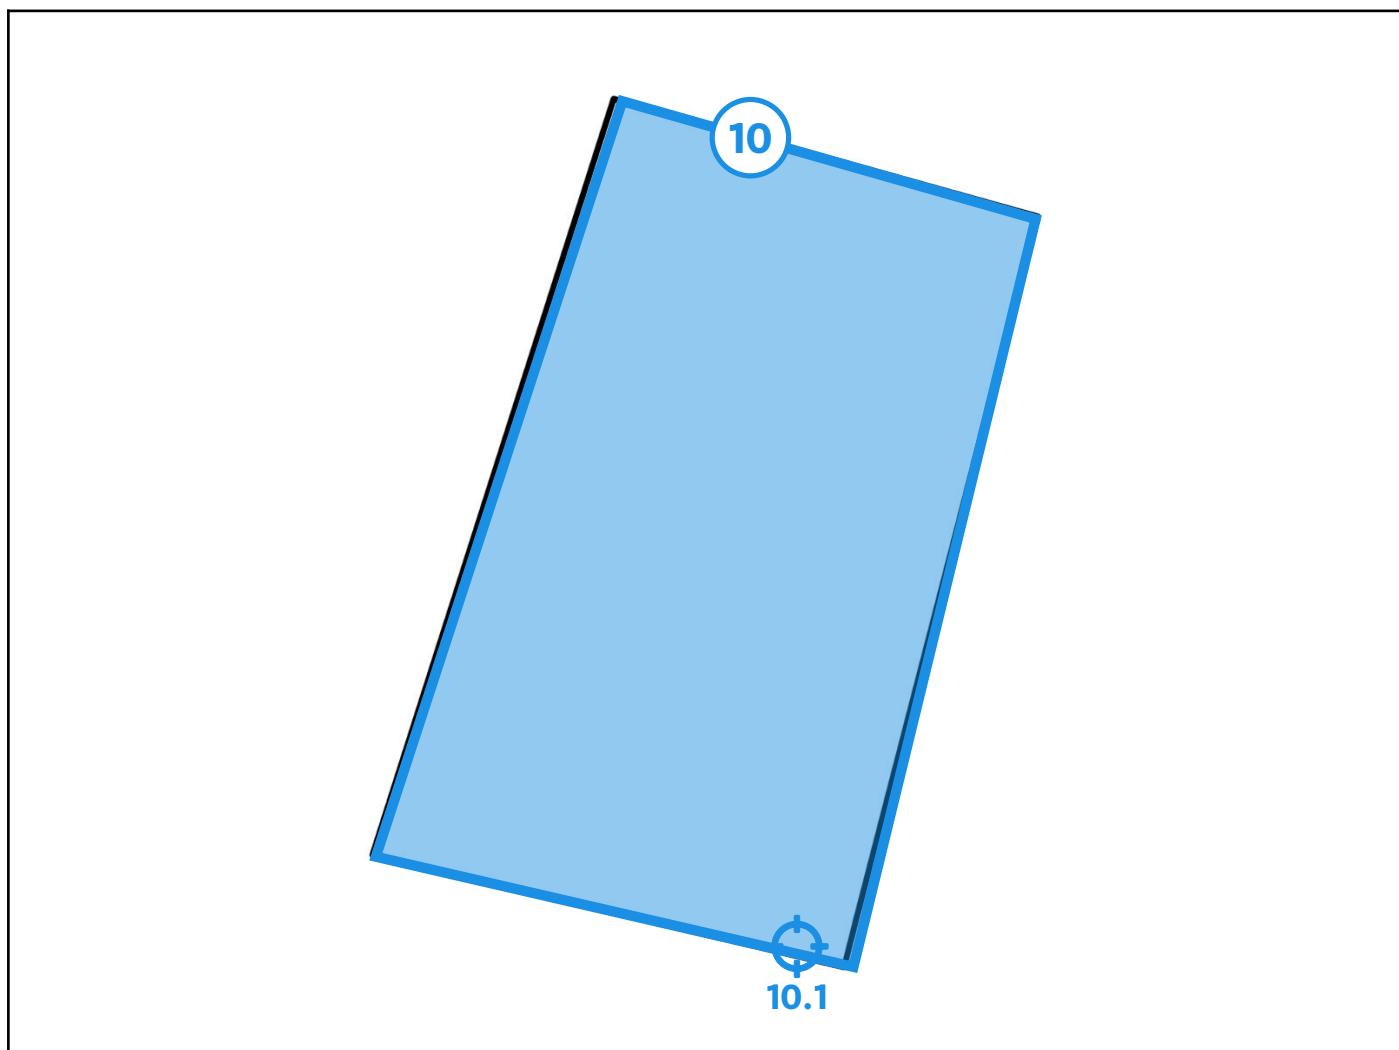
Plan 3.1: overkapping plan

Beschrijving	Type	Actie
10. Golfplaten (met staalname)	Geen asbest	-
10.1 Code: 04	Puntmonster	-

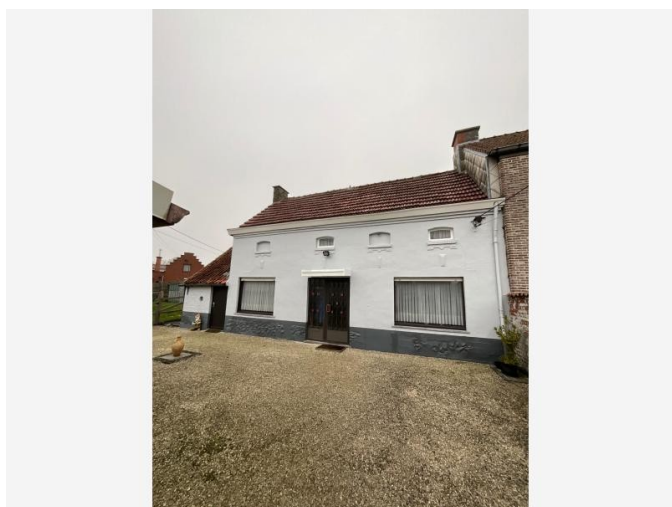
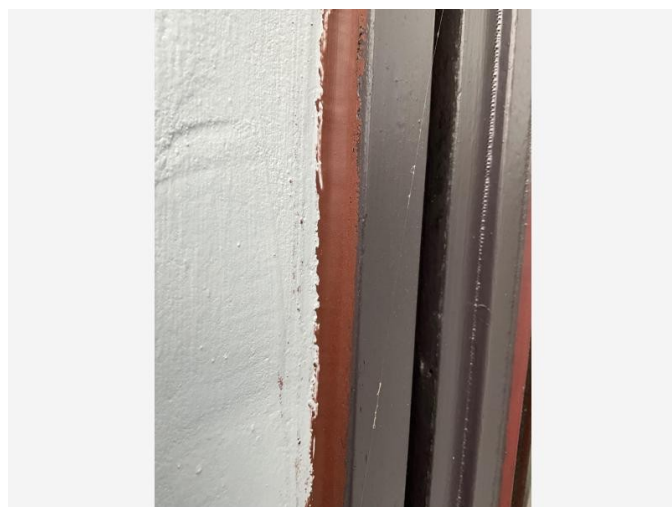
Beschrijving	Notitie	Terug te vinden op plannen
Fiche 11: Kit niet verdacht (visueel vastgesteld)	De gebruikte siliconen kit is niet asbestverdacht	-

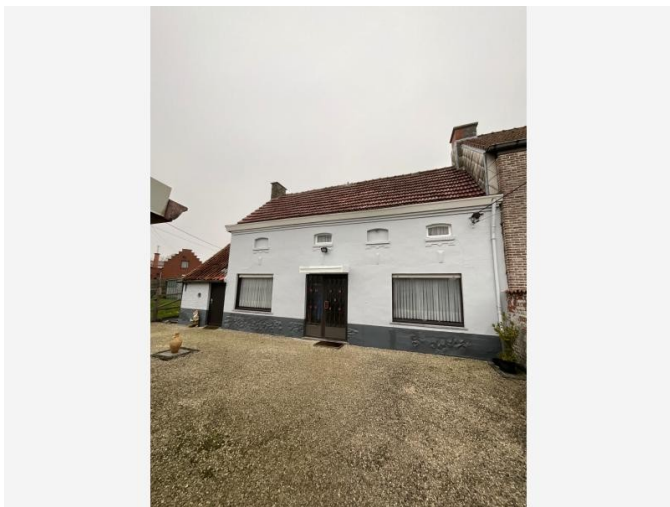
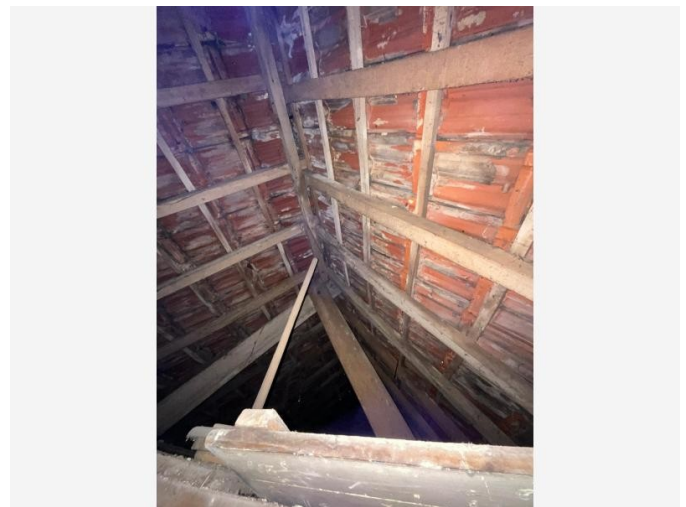
Beschrijving	Notitie	Terug te vinden op plannen
Fiche 12: Leidingisolatie (niet aanwezig)	Er is geen asbestverdachte leidingisolatie aanwezig.	-
Fiche 13: Onderdak niet verdacht	<p>Het dak werd gecontroleerd (via een dakraam ,optillen van een dakpan). Er is geen verdacht onderdak vastgesteld .</p> <p>Deze handeling is een steekproef , er is geen garantie dat het volledige dak met éénzelfde materiaal is opgebouwd. Dit kan enkel via destructief onderzoek vastgesteld worden.</p>	-
Fiche 14: Liftinfrastructuur (niet aanwezig)	Er is geen liftinfrastructuur aanwezig op de inspectielocatie.	-
