# Asbestinventarisatattest

Caudenberg 67A, 9570 Lierde

Attestnummer : 20260907-000366.000

**Niet-asbestveilig**

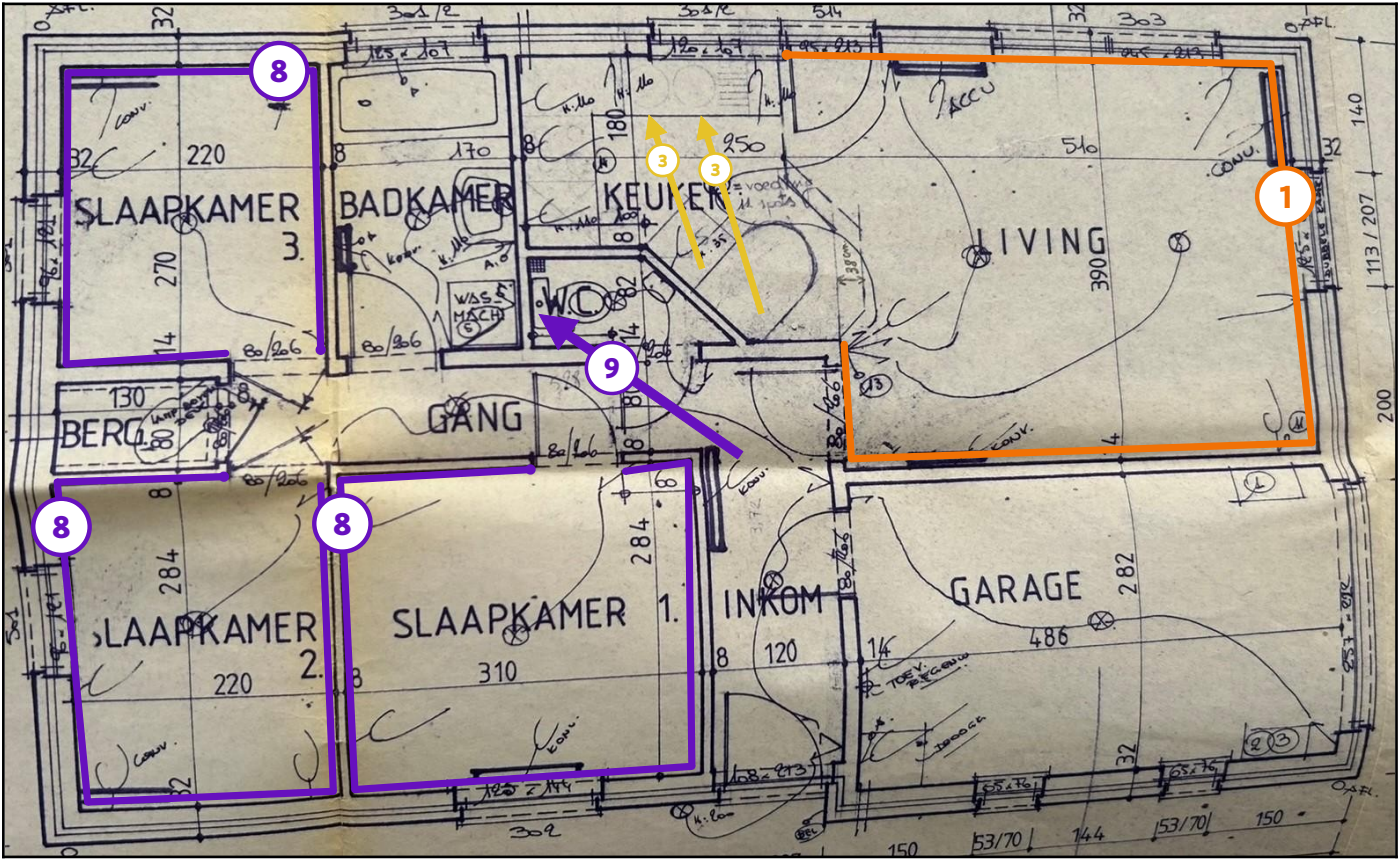
# Plan 1.1: Gelijkvloers

| Beschrijving | Type | Actie |
|---|---|---|
| 1. Sierlijst leefruimte | Asbestmateriaal | Verwijderen |
| 3. Antidreunplaat spoelbak keuken | Asbestmateriaal | Zorgvuldig beheren |

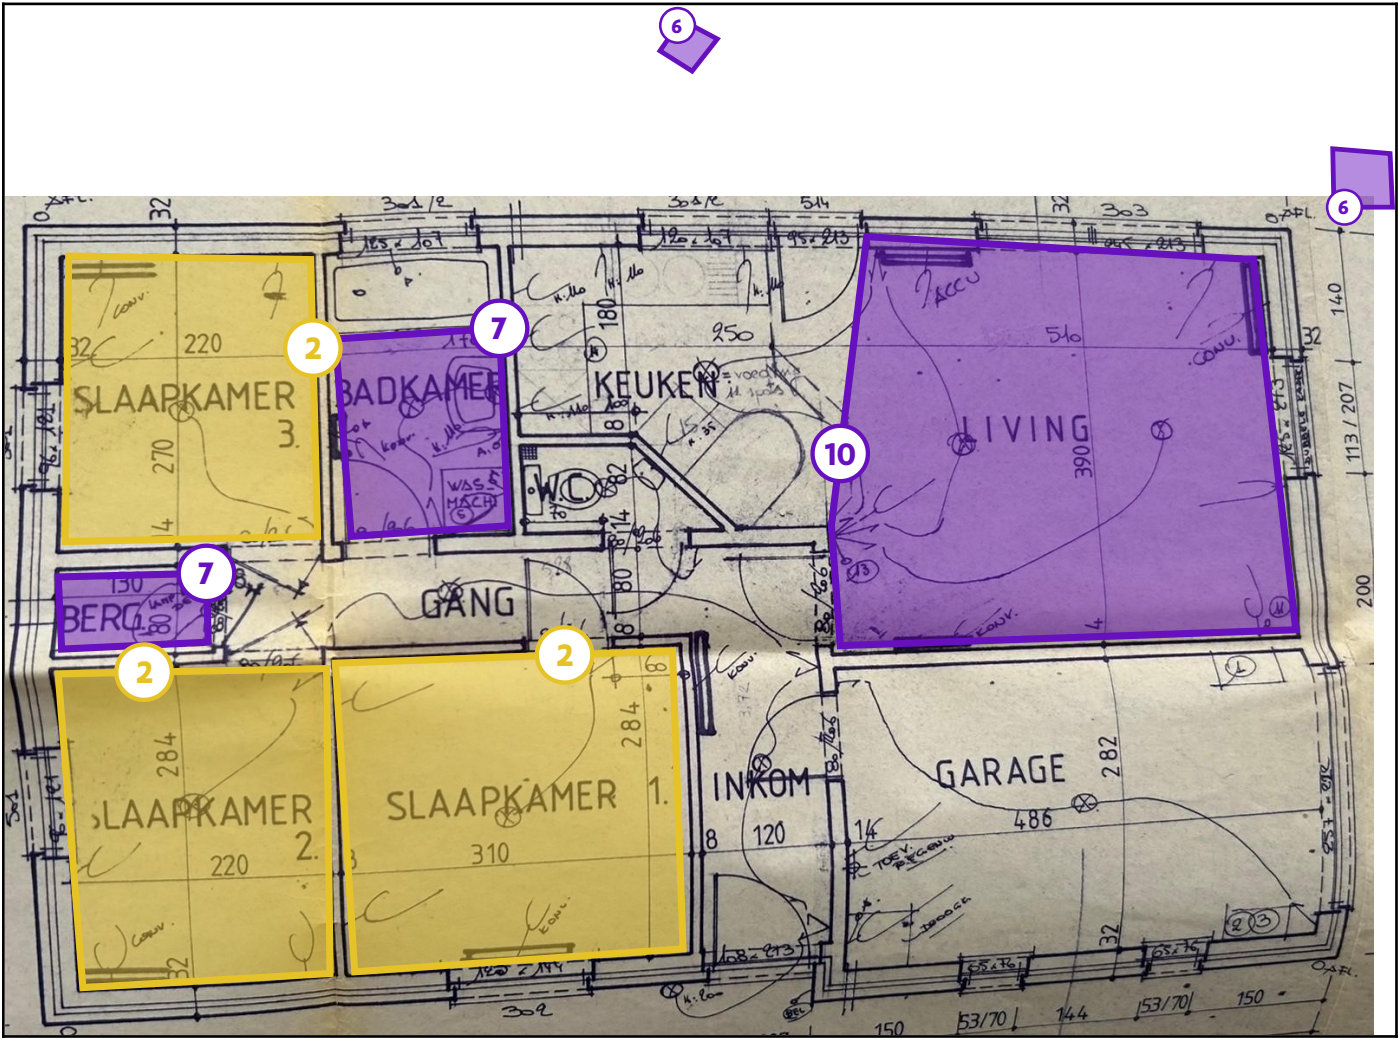
# Plan 1.2: Vloerbedekking gelijkvloers + putten buiten

| Beschrijving | Type | Actie |
|---|---|---|
| 2. Lijm laag tapijt slaapkamers | Asbestmateriaal | Zorgvuldig beheren |
| 6. Putten op rit | Beperking | - |

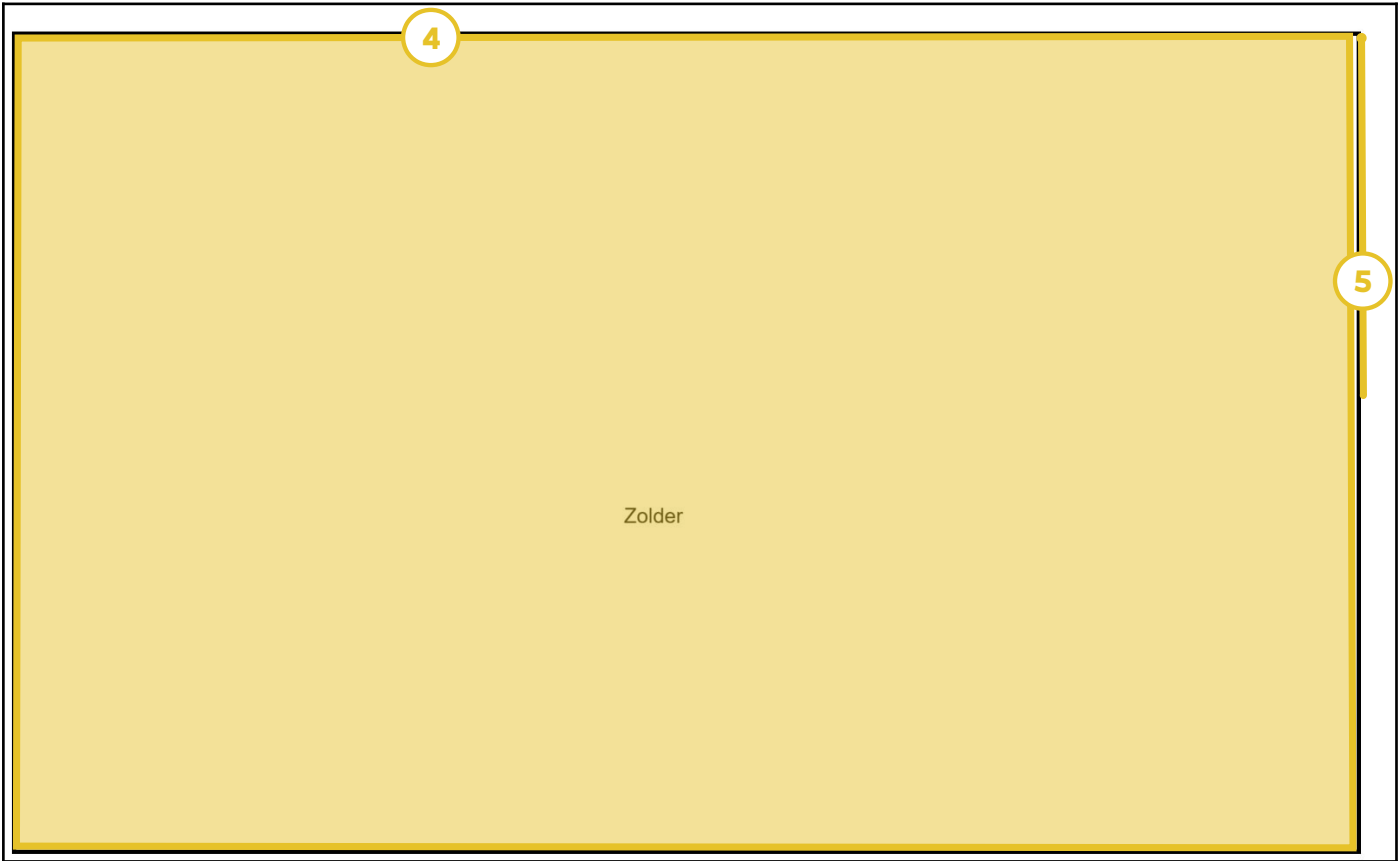
# Plan 1.6: Onderdak en cementlaag zolder

| Beschrijving | Type | Actie |
|---|---|---|
| 5. Cementlaag garage | Asbestmateriaal | Zorgvuldig beheren |

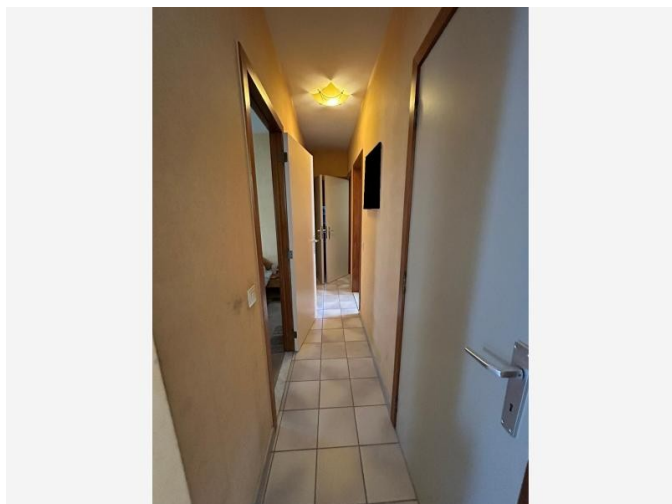
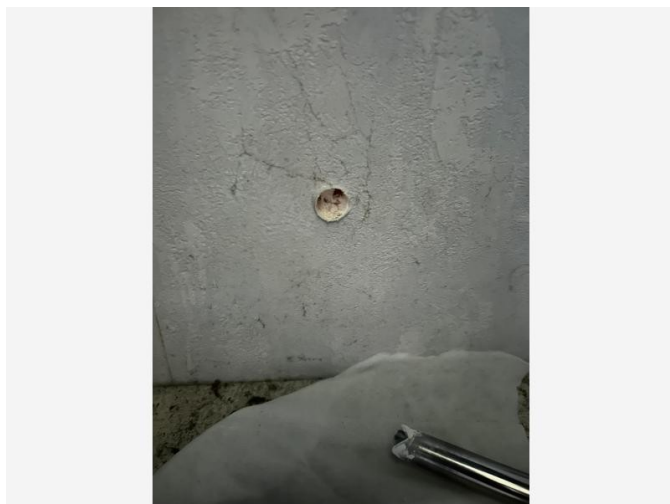
| Opmerking | <p>Plafonds in alle ruimtes van de woning behalve in de berging en de garage zijn afgezet met een dunne laag pleisterwerk.</p> <p>De hoeveelheid is een zo nauwkeurig mogelijke opmeting, waarop evenwel afwijkingen mogelijk zijn.</p> <p>Staalname uitgevoerd in slaapkamer 2 en toiletruimte. Geen stookplaats of trappenhal aanwezig in het pand.</p> |

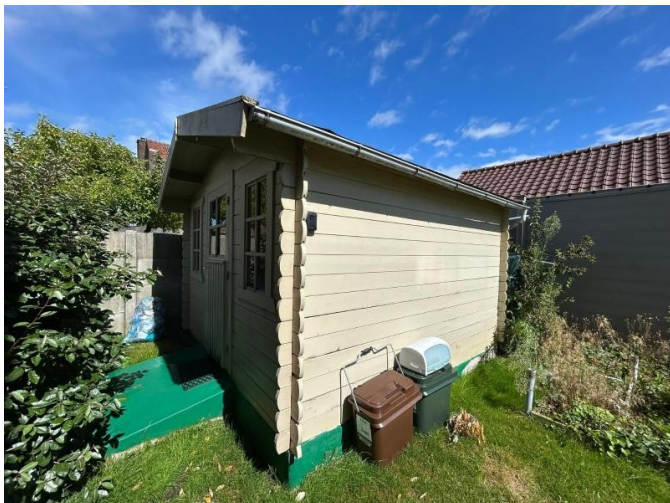
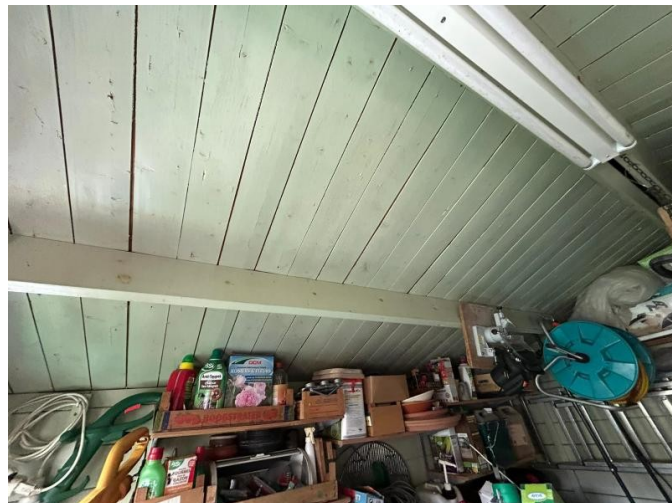
## Fiche 17: Onderdak tuinhuis

| Beschrijving | Notitie | Terug te vinden op plannen |
|---|---|---|
| Fiche 17: Onderdak tuinhuis | Het tuinhuis werd in 2008 geplaatst, opdrachtgever legt daartoe de factuur voor. Hier wordt van uit gegaan dat de gebruikte materialen asbestvrij zijn. | - |

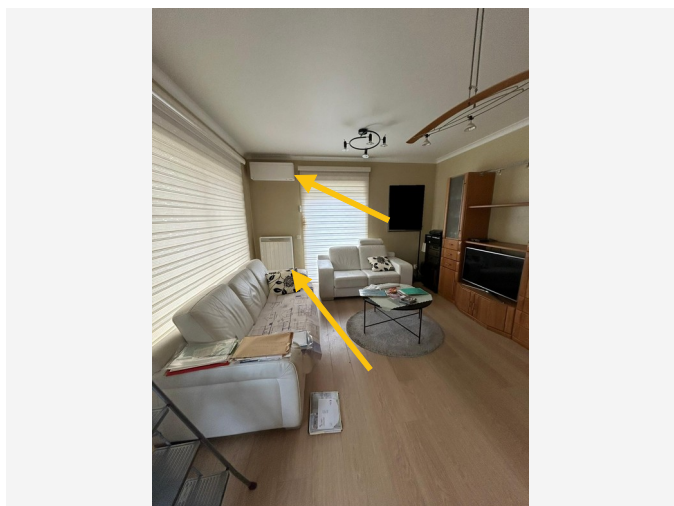
## Fiche 21: Materialen stookketel

| Beschrijving | Notitie | Terug te vinden op plannen |
|---|---|---|
| Fiche 21: Materialen stookketel | Er is geen stookketel aanwezig in de woning. Verwarming gebeurt met elektrische toestellen die in 2018 werden vernieuwd. | - |
