Asbestinventarisatetest

Ommegangstraat 14, 9667 Horebeke

Attestnummer : 20260413-000380.000

Niet-asbestveilig

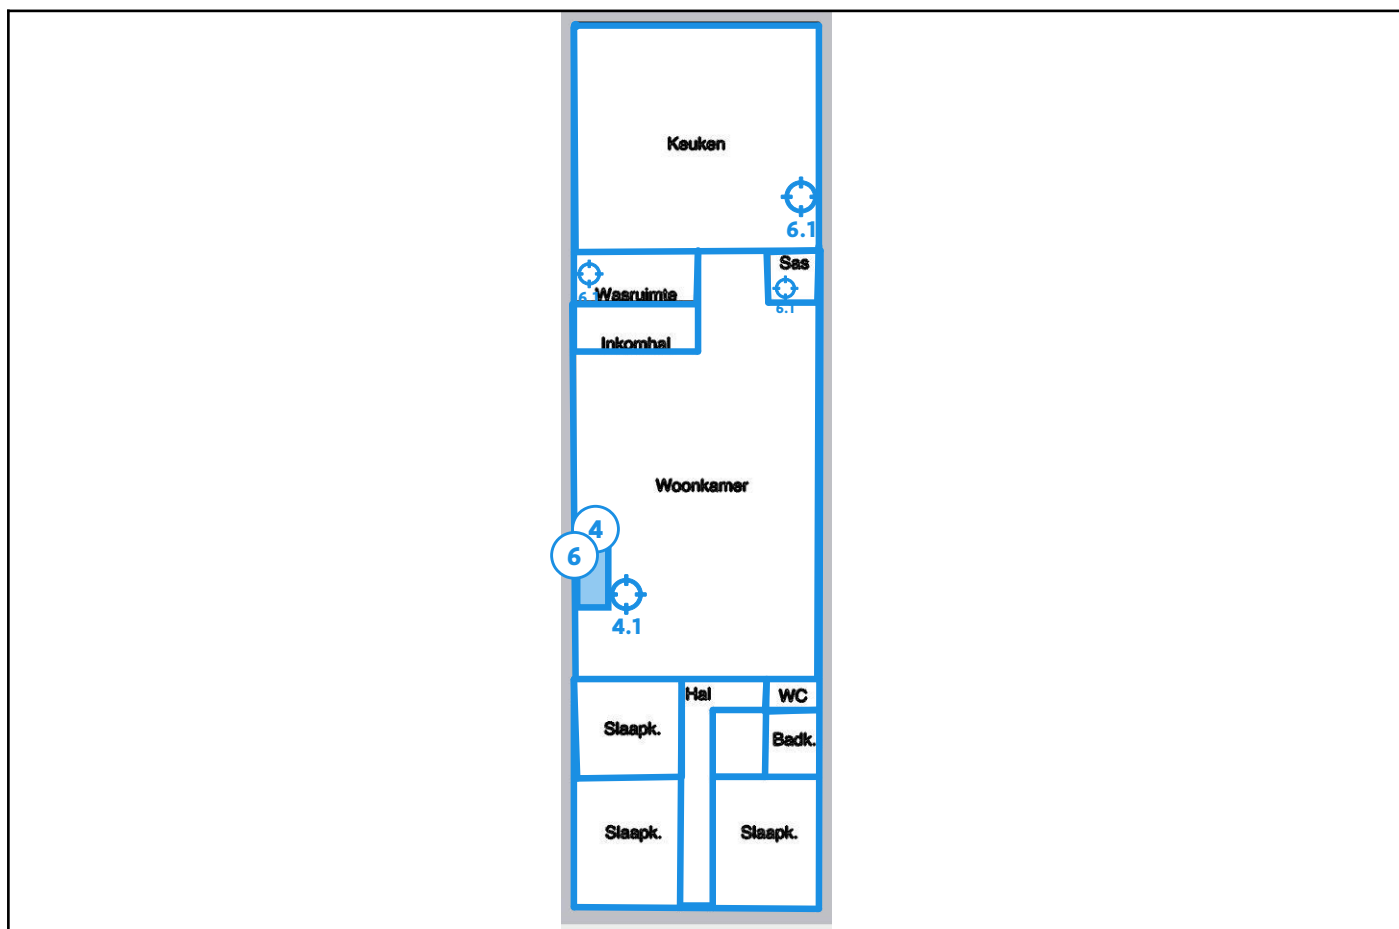
Plan 1.1: Plan woning

Beschrijving	Type	Actie
4. Pakking radiatoren	Geen asbest	-
4.1 Code: PM02	Puntmonster	-
6. Pleisterwerk wanden	Geen asbest	-
6.1 Code: MM01	Mengmonster	-

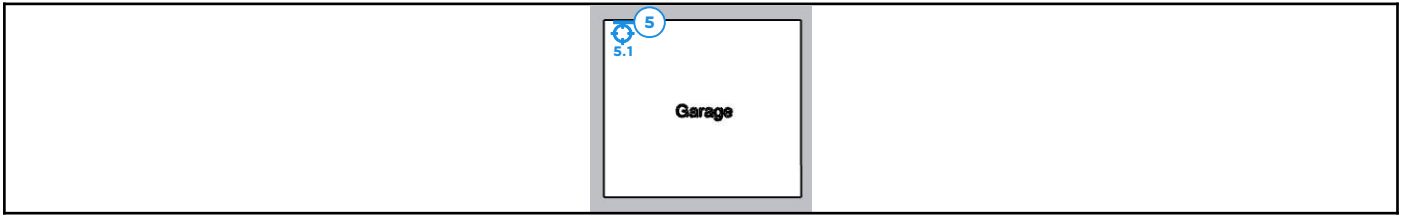
Plan 2.1: Plan garage

Beschrijving	Type	Actie
5. Mastiek/kit raamkader garage	Geen asbest	-
5.1 Code: PM04	Puntmonster	-

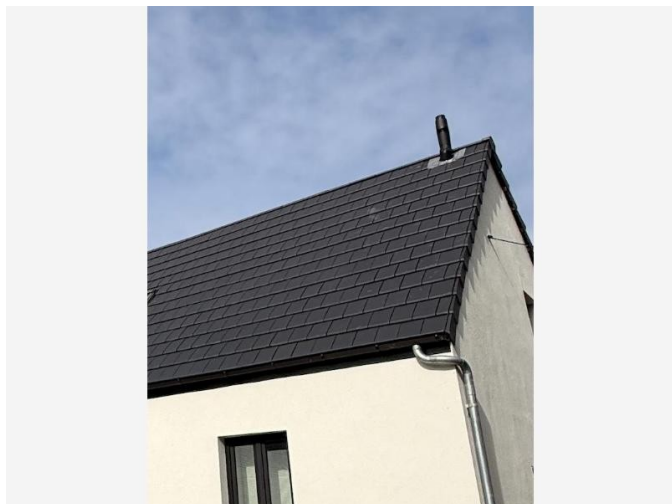
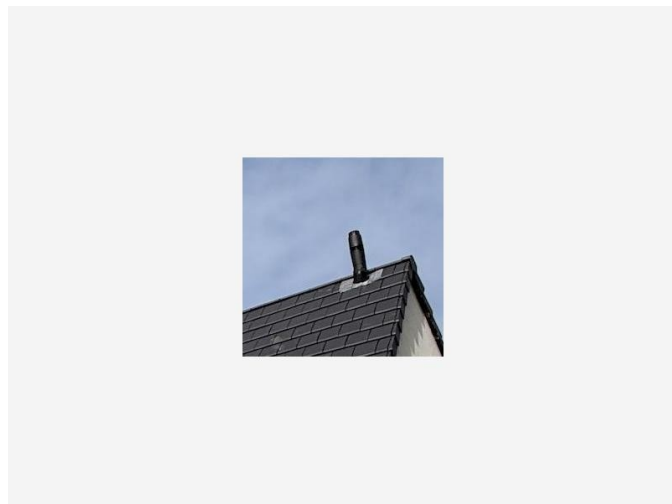
Fiche 8: Schouw/rookgaskanaal (niet verdacht)

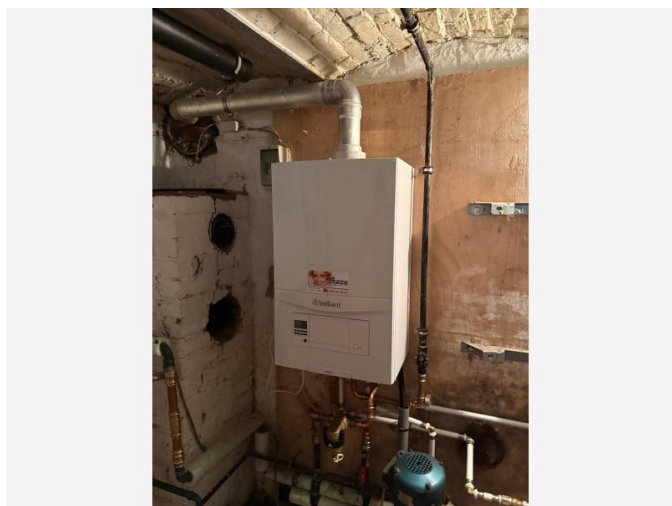
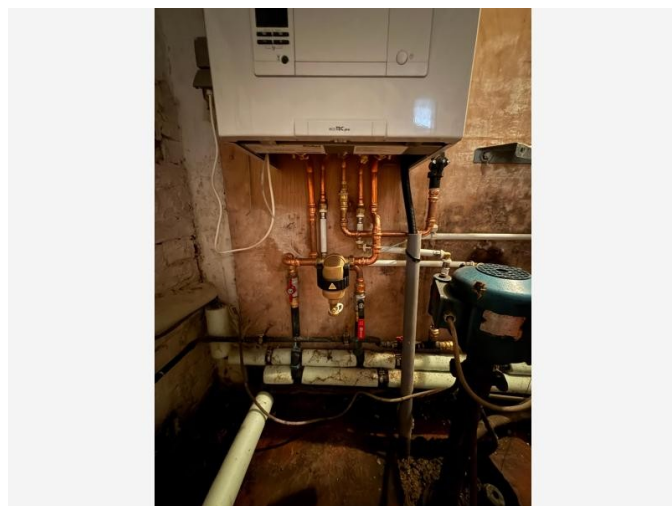
Fiche 9: CV-ketel niet verdacht
