# Asbestinventarisatetest

Omgangstraat 68, 9750 Kruisem

Attestnummer : 20240715-000010.000

Uitgegeven op : 15.07.2024

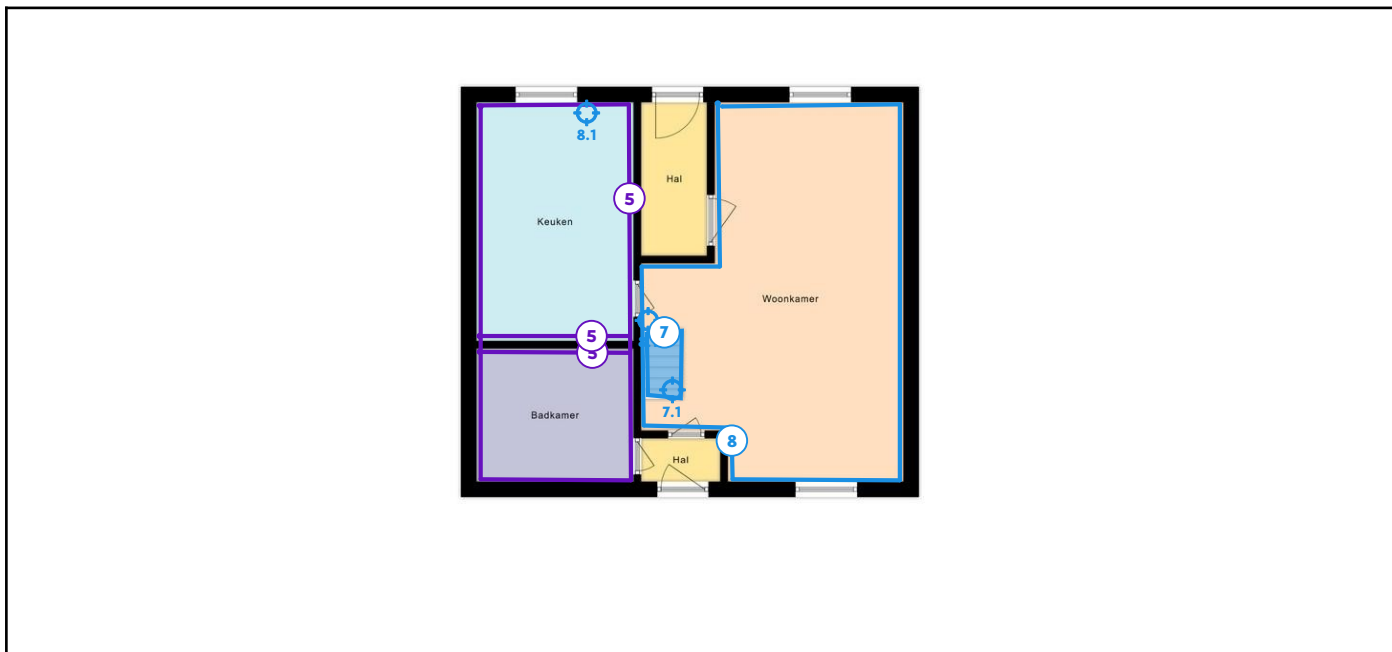
## Plan 1.2: GLV muren

Beschrijving	Type	Actie
5. Faience tegelwerk	Advies	-
7. Vinyl vloer +1 & trap	Geen asbest	-
7.1 Code: PM02	Puntmonster	-
8. Pleistewerk muren	Geen asbest	-
8.1 Code: MM01	Mengmonster	-

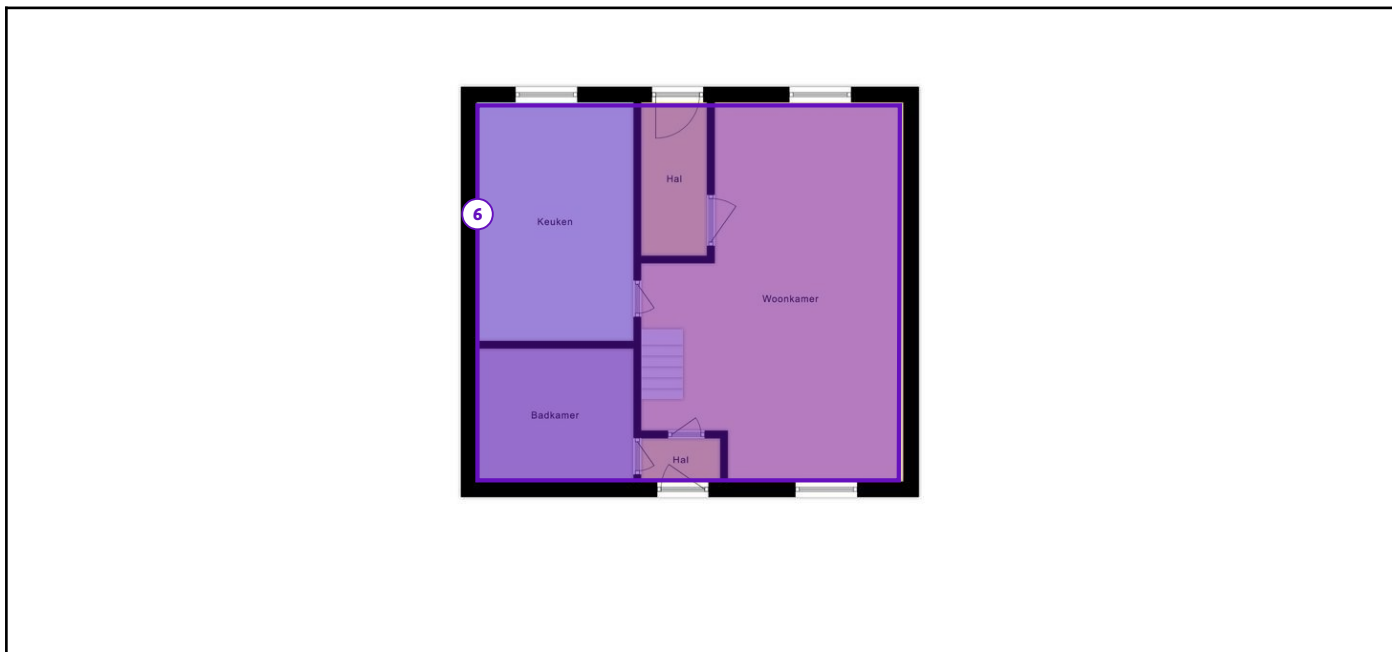
## Plan 1.4: GLV plafonds

Beschrijving	Type	Actie
6. Plafonds	Advies	-
