Asbestinventarisatetest

Geraard Mercatorstraat 46, 9000 Gent

Attestnummer : 20251016-000061.000

Uitgegeven op : 16.10.2025

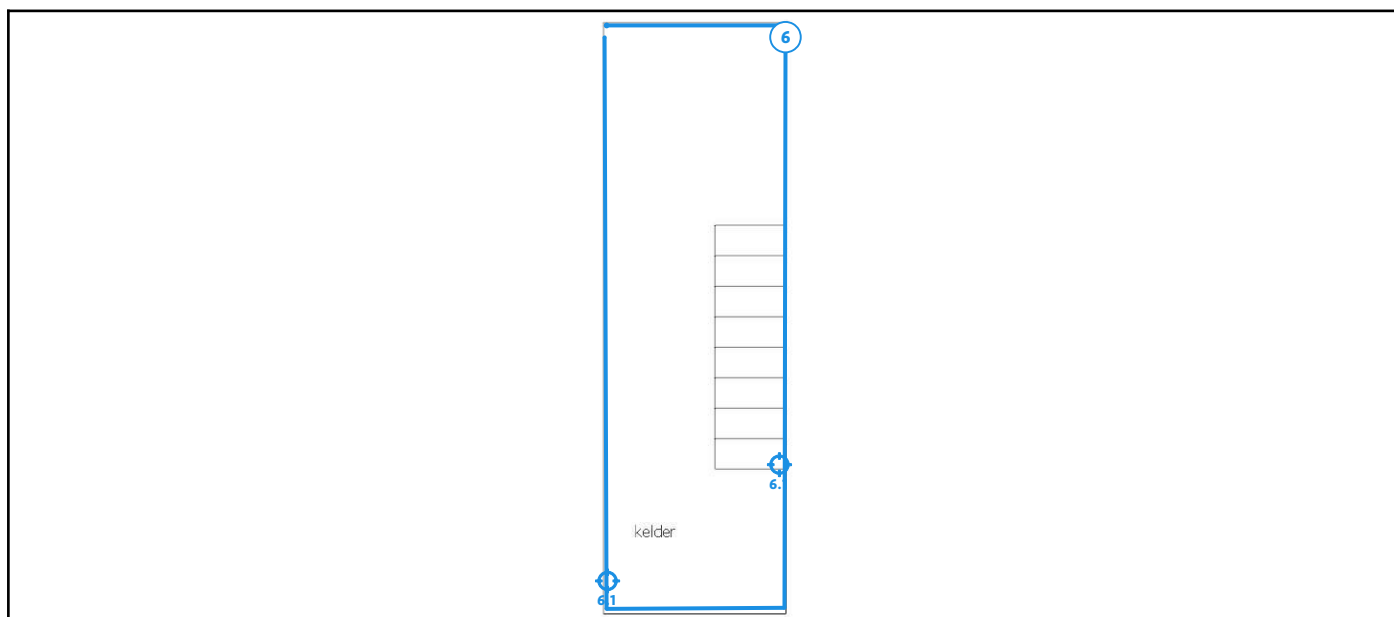
Plan 1.1: Kelder -1

Beschrijving	Type	Actie
6. Pleisterwerk cement binnenmuren	Geen asbest	-
6.1 Code: 2-MM-CP-GI	Mengmonster	-

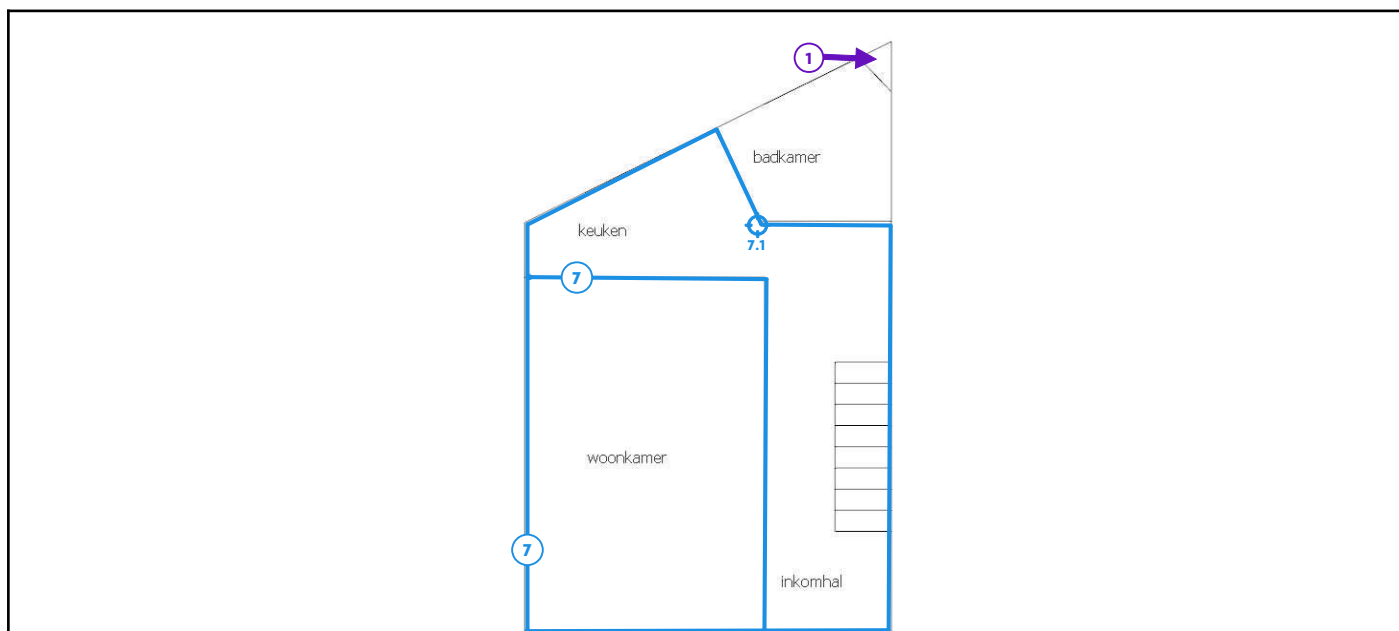
Plan 1.2: Gelijkvloers +0

Beschrijving	Type	Actie
1. Schouwinhoud	Beperking	-
7. Pleisterwerk gips binnenmuren	Geen asbest	-
7.1 Code: 1-MM-PM-GI	Mengmonster	-

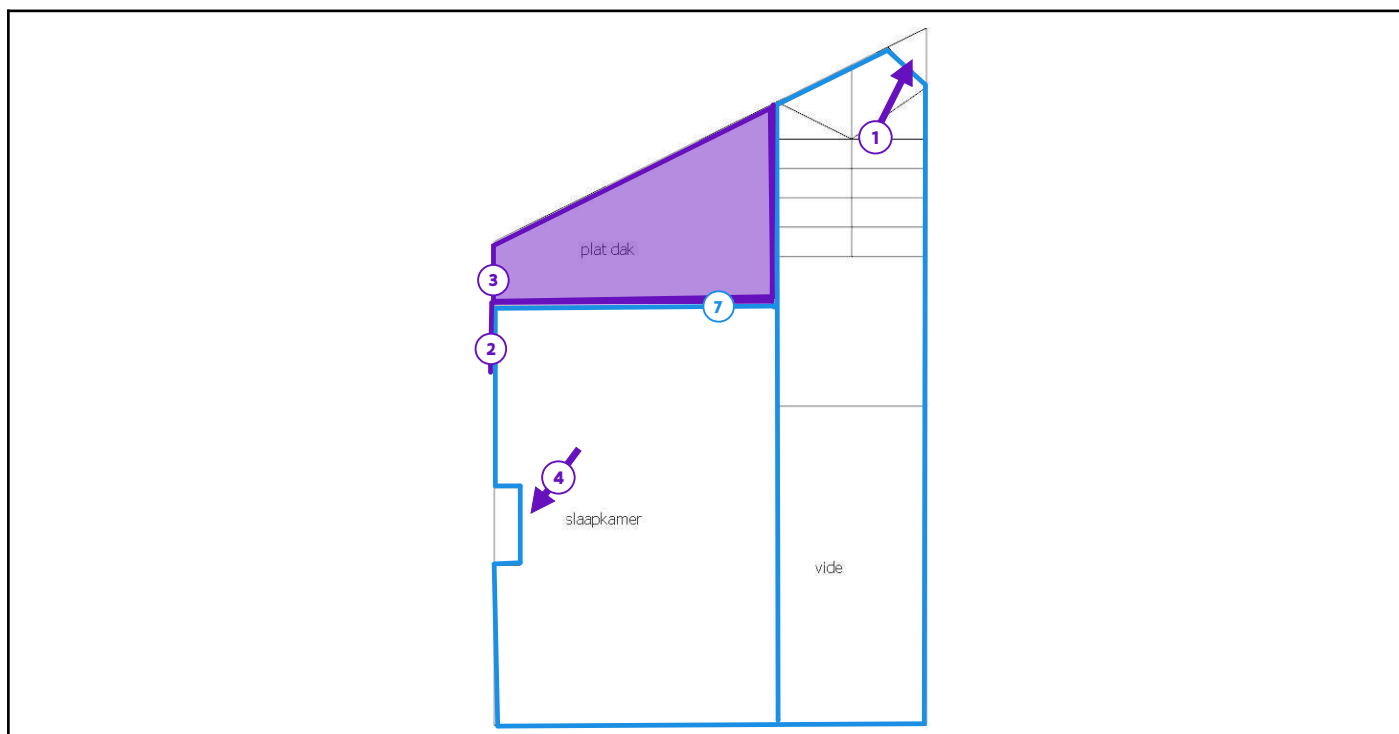
Plan 1.3: Verdieping +1

Beschrijving	Type	Actie
1. Schouwinhoud	Beperking	-
2. Crepi gips	Advies	-
3. Dakbedekking - niet asbestverdacht	Advies	-
4. Beplating - niet asbestverdacht	Advies	-
7. Pleisterwerk gips binnenmuren	Geen asbest	-

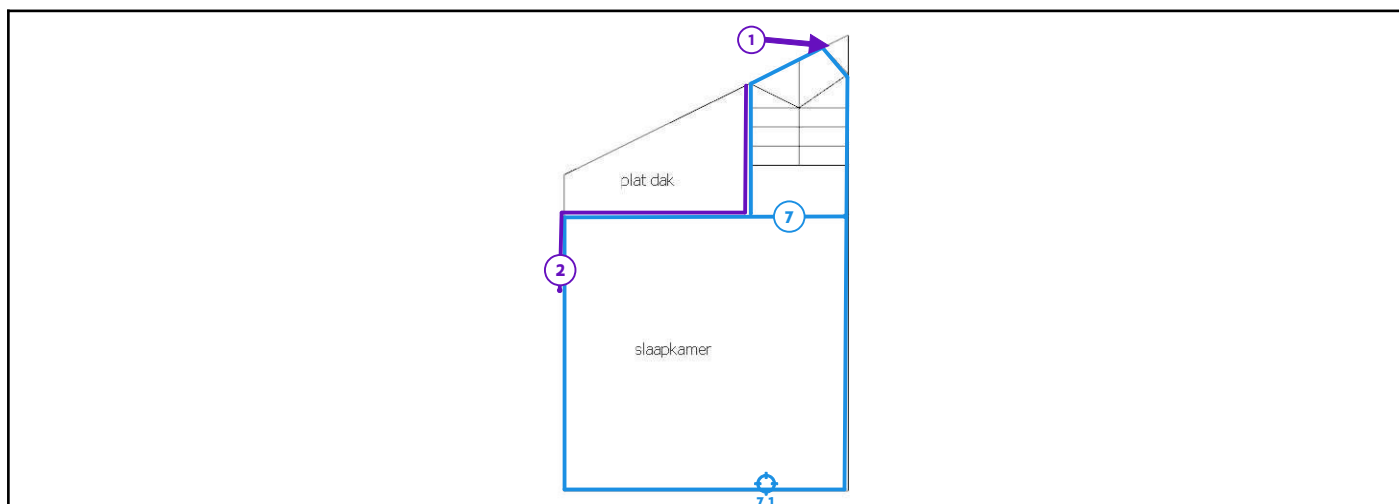
Plan 1.4: Verdieping +2

Beschrijving	Type	Actie
1. Schouwinhoud	Beperking	-
2. Crepi gips	Advies	-
7. Pleisterwerk gips binnenmuren	Geen asbest	-
7.1 Code: 1-MM-PM-GI	Mengmonster	-

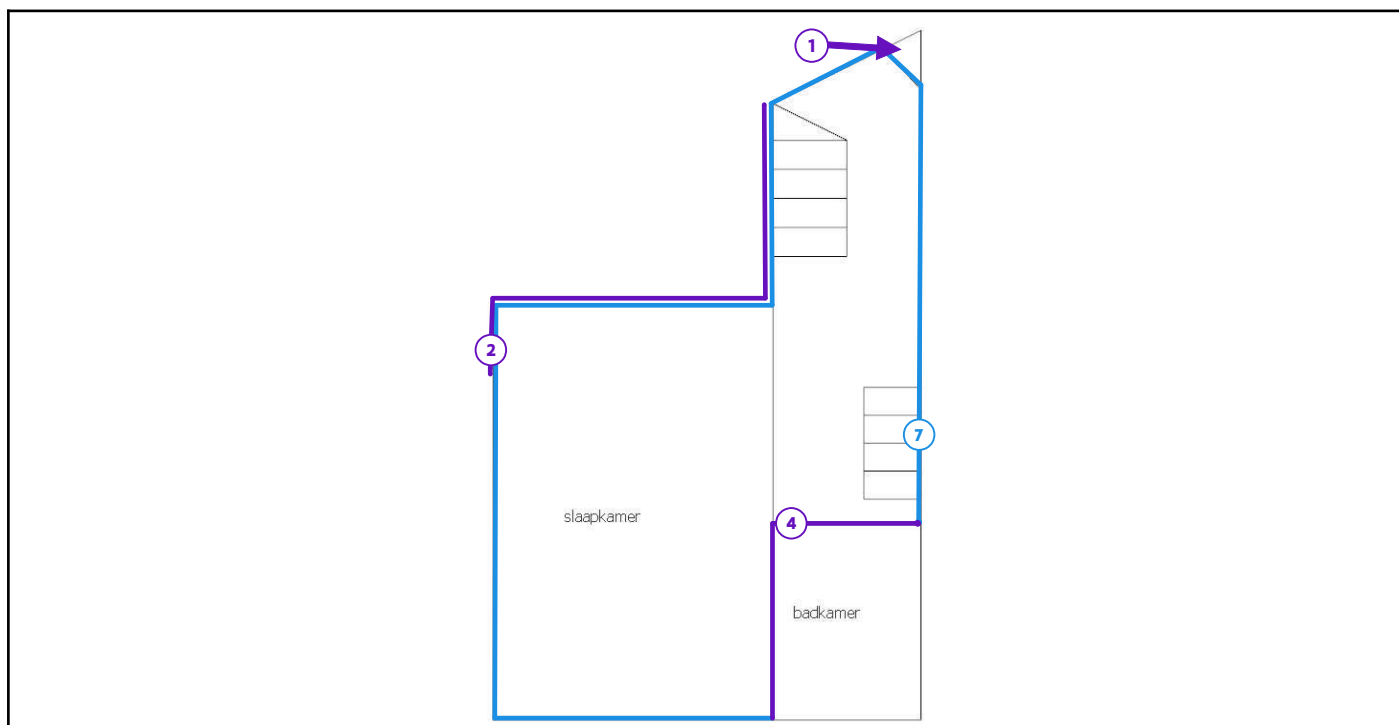
Plan 1.5: Verdieping +3

Beschrijving	Type	Actie
1. Schouwinhoud	Beperking	-
2. Crepi gips	Advies	-
4. Beplating - niet asbestverdacht	Advies	-
7. Pleisterwerk gips binnenmuren	Geen asbest	-

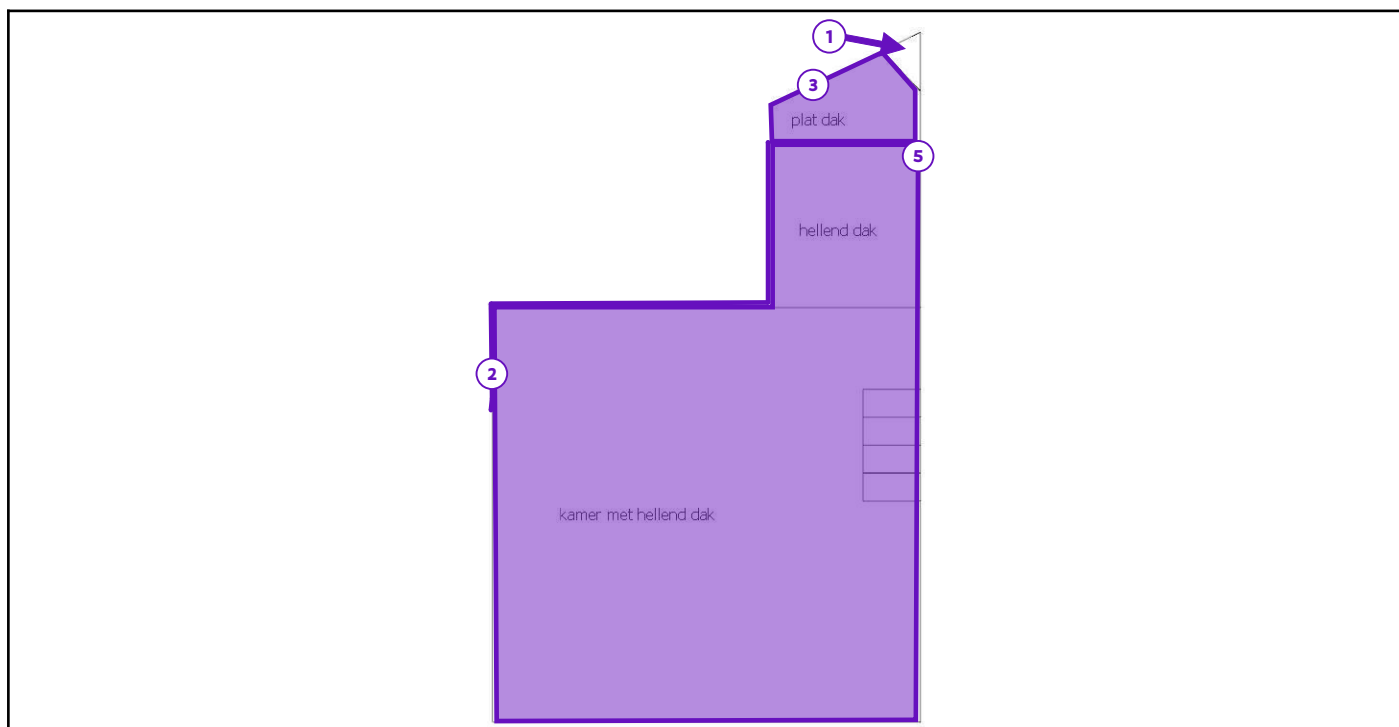
Plan 1.6: Verdieping +4

Beschrijving	Type	Actie
1. Schouwinhoud	Beperking	-
2. Crepi gips	Advies	-
3. Dakbedekking - niet asbestverdacht	Advies	-
5. Geen asbestverdacht onderdak aanwezig	Advies	-
