# Asbestinventarisatetest

Reytstraat 177, 9700 Oudenaarde

Attestnummer : **20260518-000329.001**

Uitgegeven op : **18.05.2026**

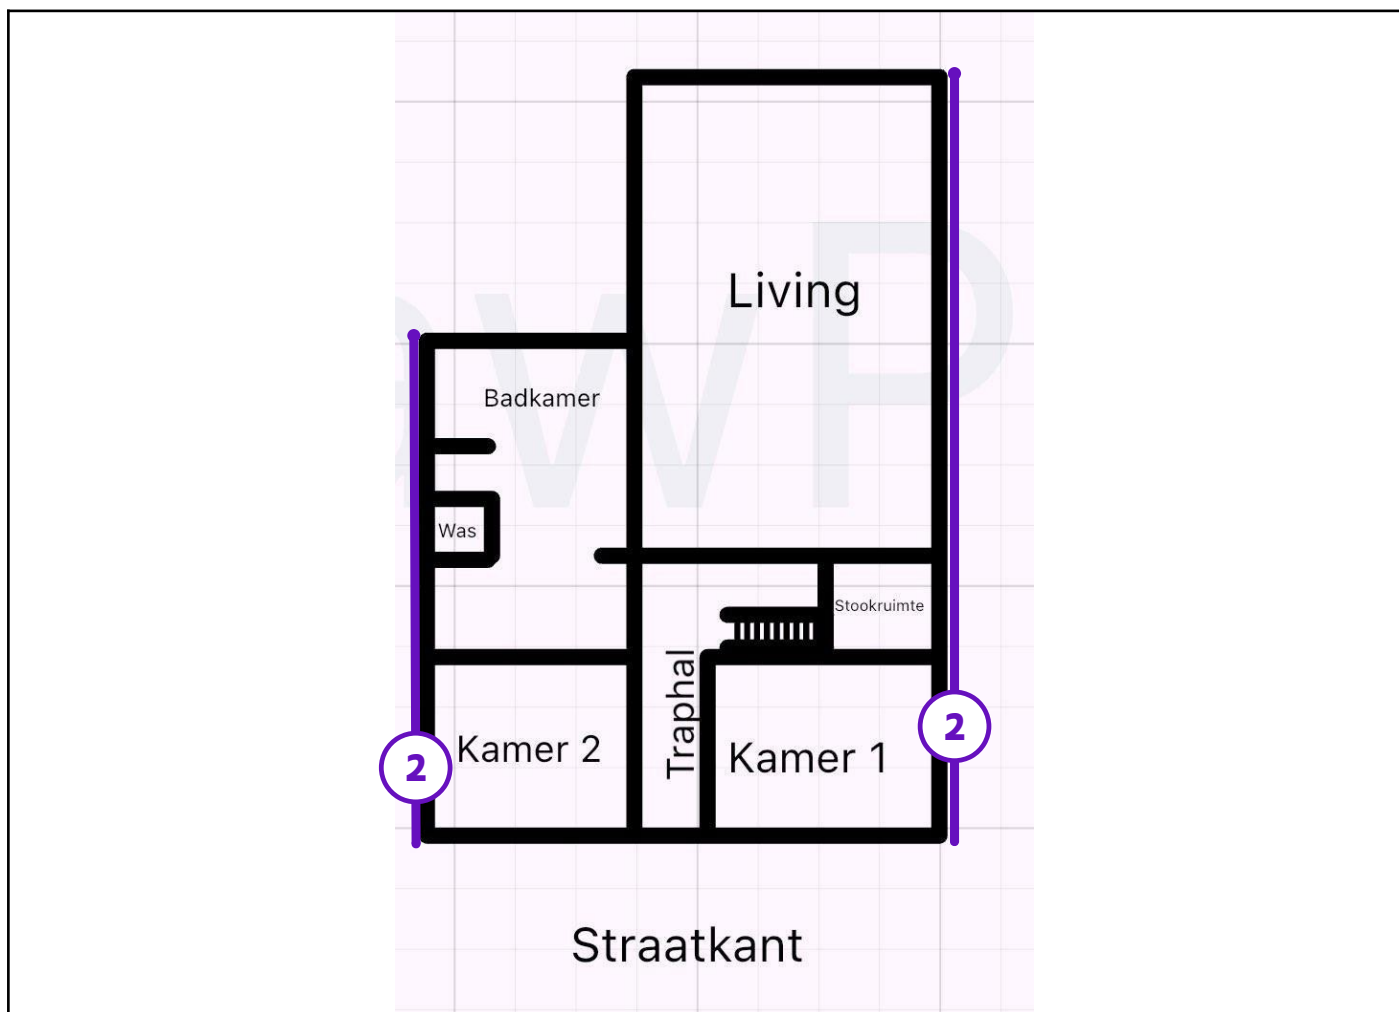
## Plan 1.5: Woning GLV kopie

**Reden:** Er is geen volledige risicobeoordeling mogelijk

**Uitleg van de asbestdeskundige:** de gevels zijn niet toegankelijk vanop het inspectieadres  
inspectie is niet mogelijk

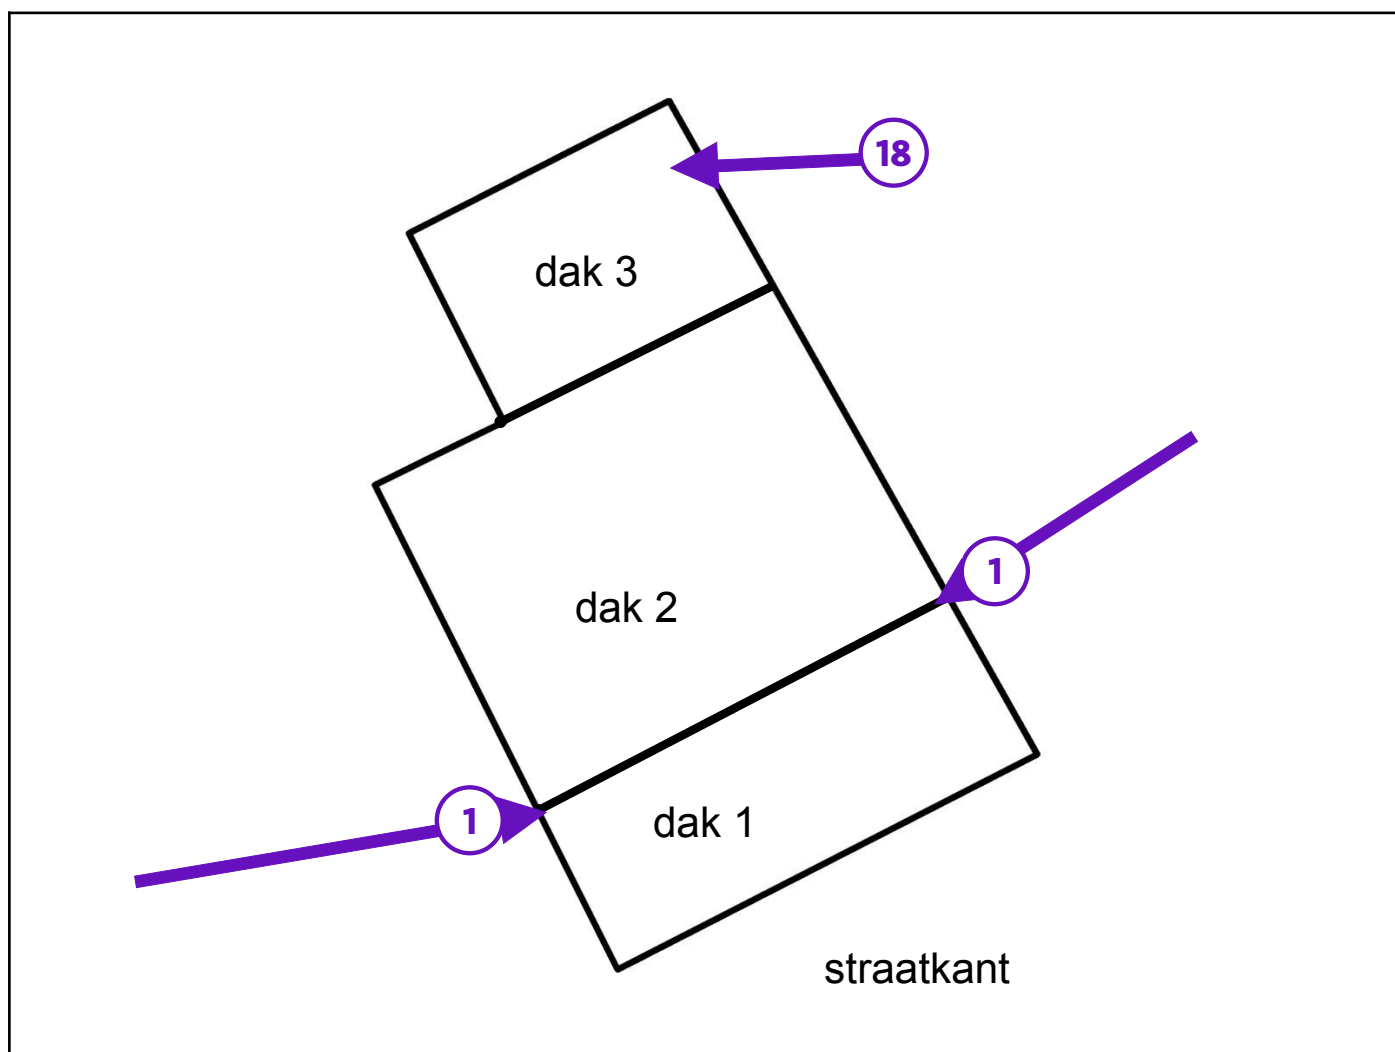
## Plan 1.11: woning dakplan kopie

**Reden:** Het te onderzoeken materiaal situeert zich hoger dan 3,50 m te rekenen vanaf een veilige ondergrond

**Uitleg van de asbestdeskundige:** Bij werken (dak of reiniging schouw) kan een stelling geplaatst worden, het is niet duidelijk of er asbestverdachte materialen aanwezig zijn in/rond de schouw.

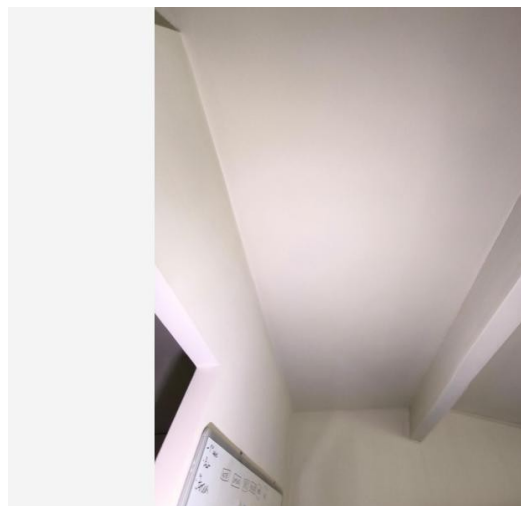
Detailfoto

Plafonds zijn afgewerkt met valse plafonds in plaatmateriaal. Het is niet duidelijk of er pleisterwerk of ander verdacht asbestmateriaal aanwezig is achter / op deze valse plafonds, het is aangewezen om bijkomend onderzoek uit te voeren bij werken. Zonder destructieve handeling is het niet mogelijk om na te gaan of er asbesthoudende materialen aanwezig zijn achter de plafond afwerking. Als bij sloop of renovatie blijkt dat er achter deze plafonds nog pleisterwerk of asbest verdachte toepassingen aanwezig zijn, moet dit bemonsterd worden.

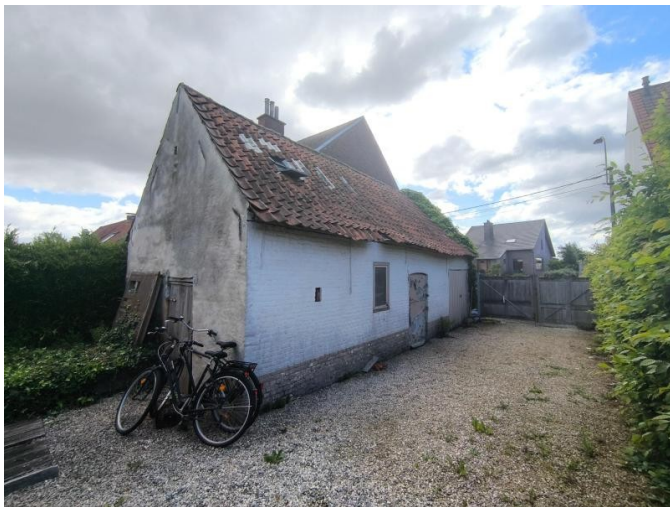
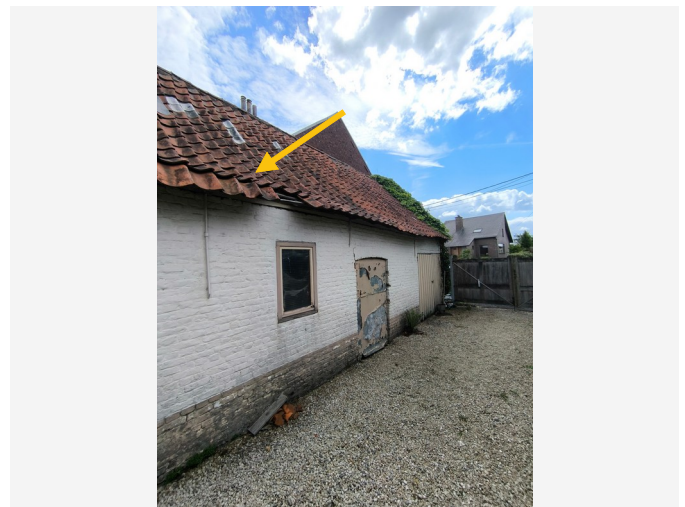
### Fiche 17: Dakbedekking dak 4 niet verdacht.

Beschrijving	Notitie	Terug te vinden op plannen
Fiche 17: Dakbedekking dak 4 niet verdacht.	De dakbedekking wordt gecontroleerd. deze bestaat uit ...pannen..... en bevat geen asbest verdachte materialen.	Plan 2.3: schuur dakplan
Fiche 18: Schouwbuis niet verdacht.	De schouwbuis wordt gecontroleerd. deze bestaat uit ....inox.... en bevat geen asbest verdachte materialen.	Plan 1.11: woning dakplan kopie
Fiche 19: Dakbedekking dak 1 en dak 2 niet verdacht.	De dakbedekking wordt gecontroleerd en bevat geen asbest verdachte materialen.  dak 1 = pannen  dak 2 = staal	Plan 1.9: woning dakplan

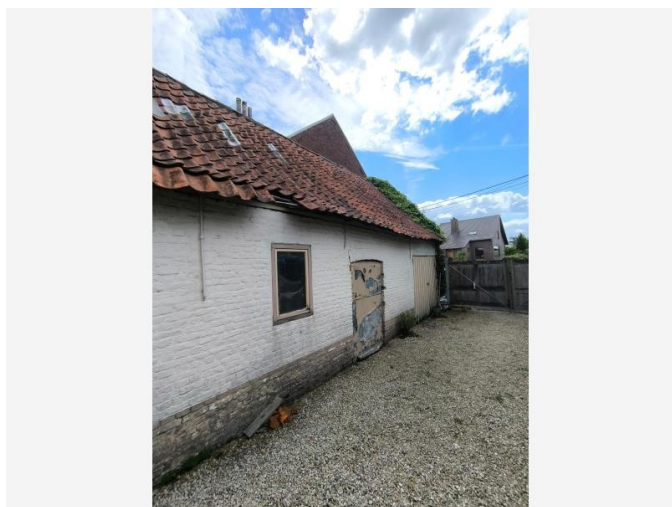
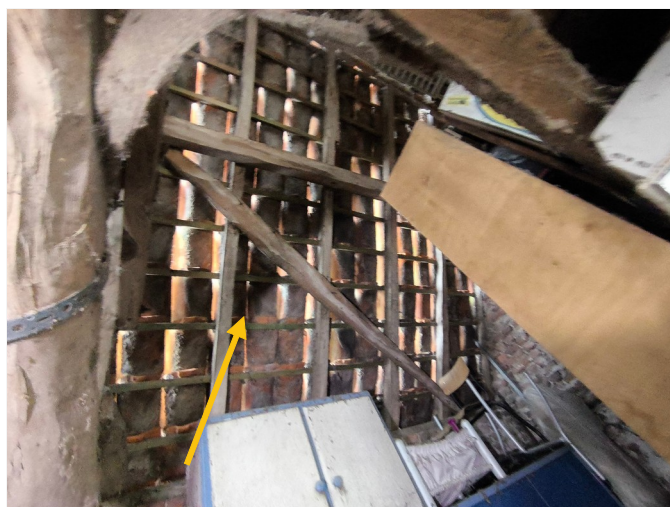
### Fiche 24: onderdak dak 4 (niet aanwezig)

Beschrijving	Notitie	Terug te vinden op plannen
Fiche 23: leidingisolatie (niet aanwezig)	leidingisolatie (niet aanwezig) in het inspectie gebied.	-
Fiche 24: onderdak dak 4 (niet aanwezig)	onderdak (niet aanwezig)	Plan 2.4: schuur dakplan kopie
Fiche 25: onderdak dak 5 (niet aanwezig)	onderdak (niet aanwezig)	Plan 3.3: tuinhuis dakplan kopie
Fiche 26: liftinfrastructuur (niet aanwezig)	liftinfrastructuur (niet aanwezig) in het inspectie gebied.	-
