Asbestinventarisatetest

Nijverheidsstraat 34, 9890 Gavere

Attestnummer : 20250808-000306.000

Uitgegeven op : 08.08.2025

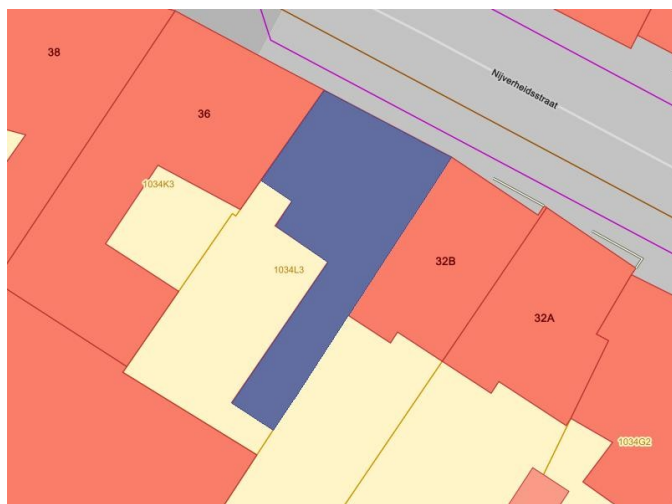
Zone 1: Hoofdgebouw

- 3 Asbestmaterialen**
- 0 Beperkingen
- 0 Uitsluitingen
- 0 Roerende goederen
- 0 Puin, steenslag, (water)bodem
- 0 Adviezen
- 2 Geen asbest**

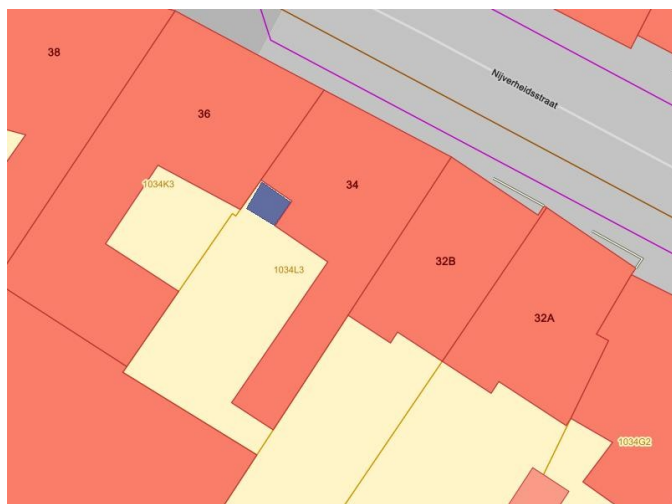
Zone 2: Deel woning

- 1 Asbestmateriaal**
- 0 Beperkingen
- 0 Uitsluitingen
- 0 Roerende goederen
- 0 Puin, steenslag, (water)bodem
- 0 Adviezen
- 0 Geen asbest
