Asbestinventarisatetest

Gaversesteenweg 768, 9820 Merelbeke

Attestnummer : 20240118-000274.000

Uitgegeven op : 18.01.2024

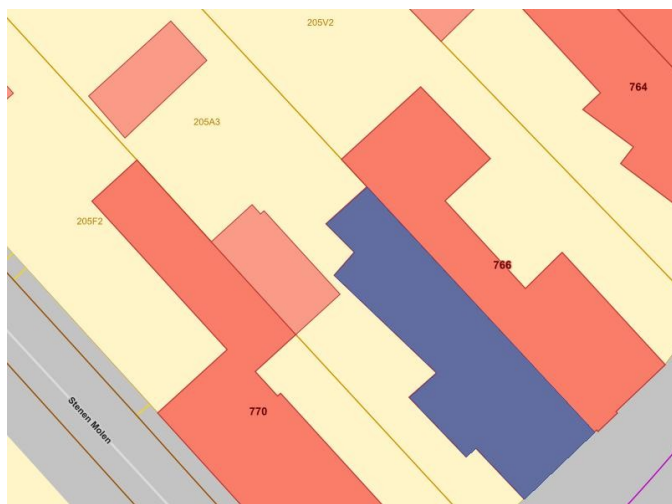
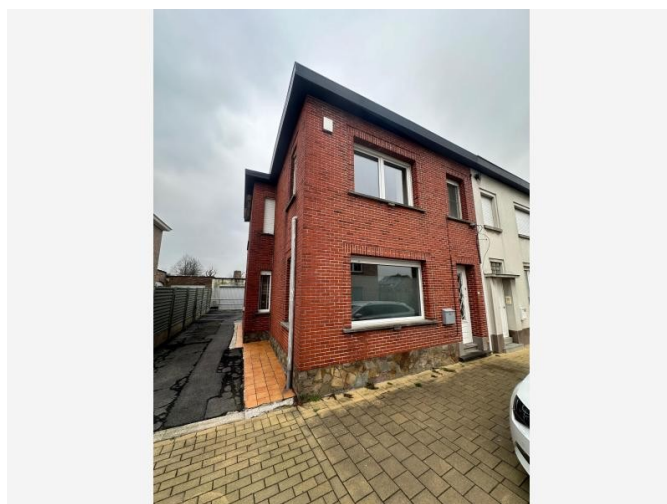
Zone 1: Woning

Tijdens de inspectie vastgesteld:

1 Asbestmateriaal

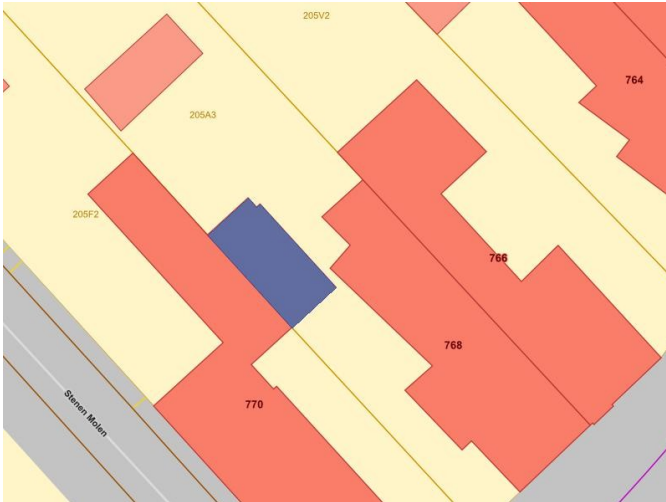
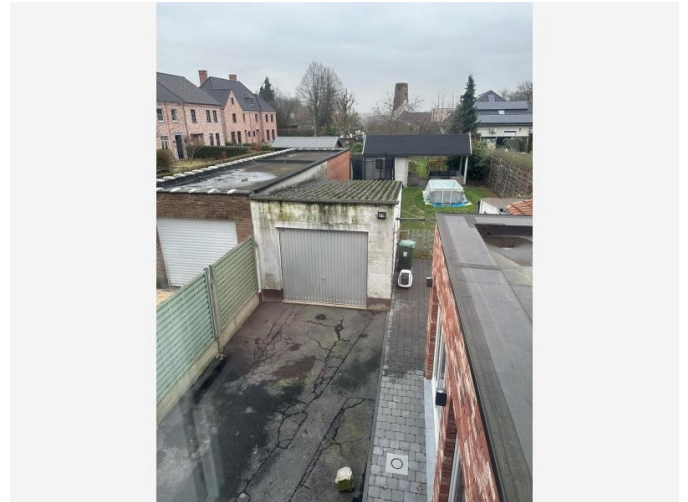
Zone 2: Garage

Tijdens de inspectie vastgesteld:

1 **Asbestmateriaal**

Beschrijving	Type	Actie
1. Golfplaten garage	Asbestmateriaal	Dringend verwijderen
