Asbestinventarisatetest

Elzeelsesteenweg 488, 9600 Ronse

Attestnummer : 20260604-000509.000

Niet-asbestveilig

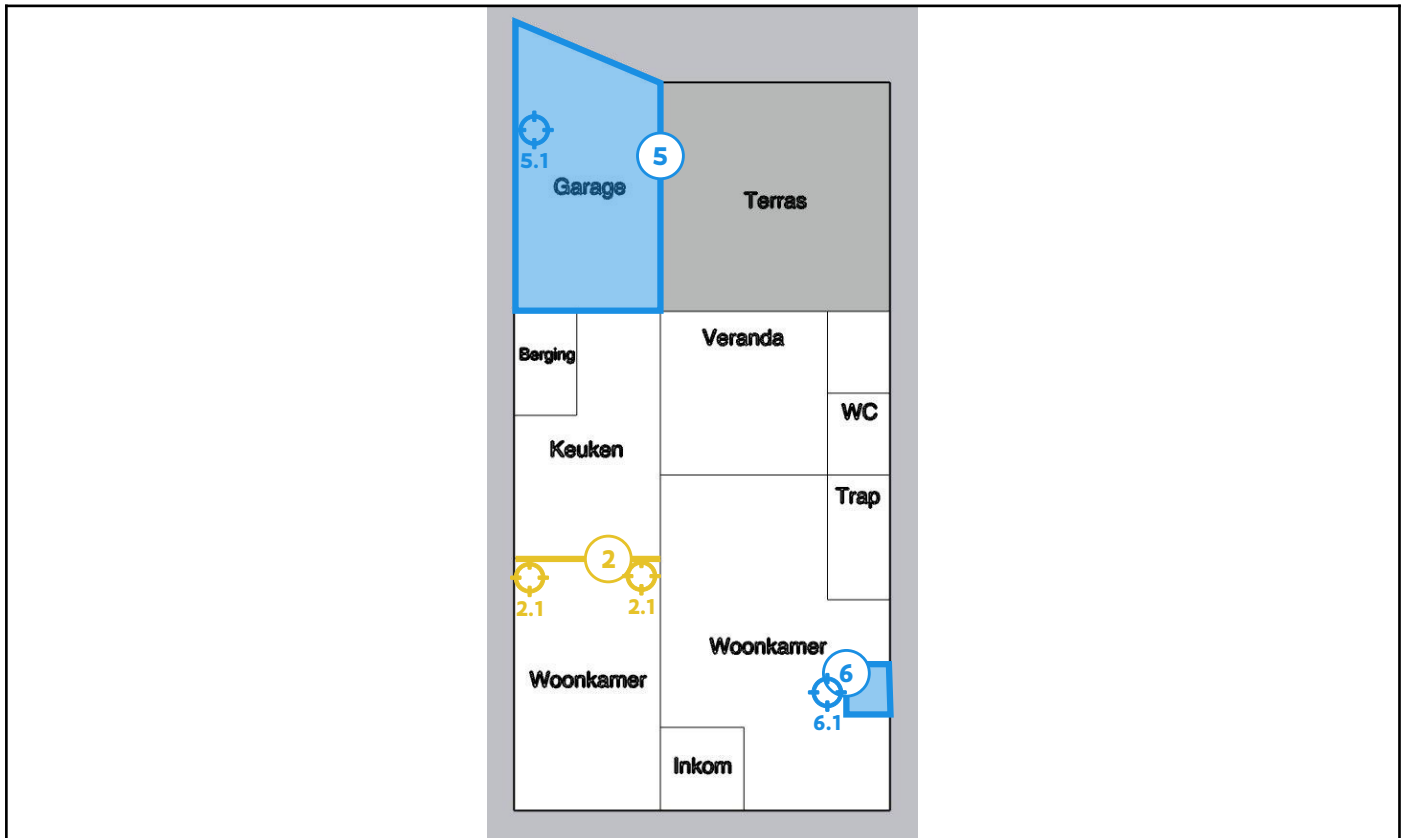
Plan 1.1: Plan gelijkvloers

Beschrijving	Type	Actie
2. Pleisterwerk wanden	Asbestmateriaal	Zorgvuldig beheren
2.1 Code: MM01	Mengmonster	-
5. Roofing garage	Geen asbest	-
5.1 Code: PM03	Puntmonster	-
6. Kachelkoord	Geen asbest	-
6.1 Code: PM02	Puntmonster	-

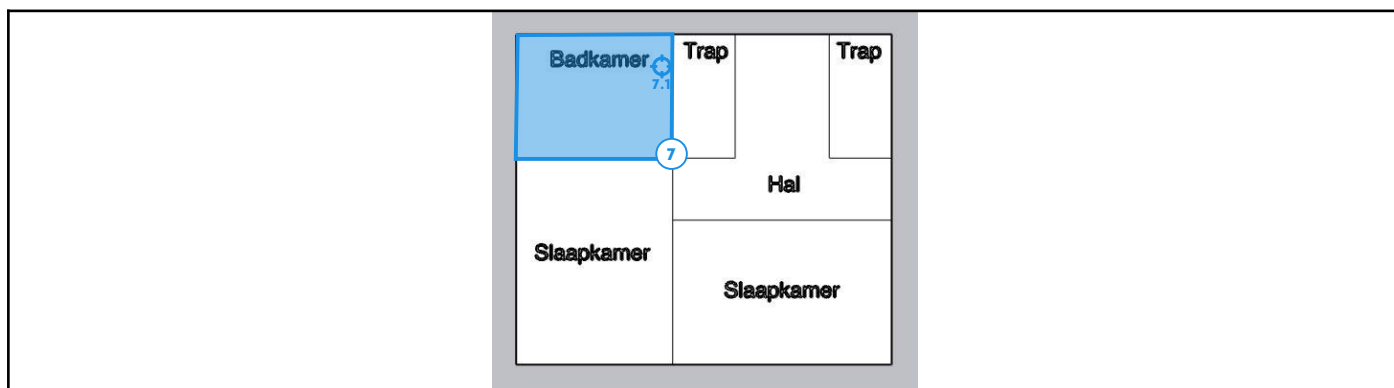
Plan 1.2: Plan V1

Beschrijving	Type	Actie
7. Vloerzeil badkamer	Geen asbest	-
7.1 Code: PM04	Puntmonster	-

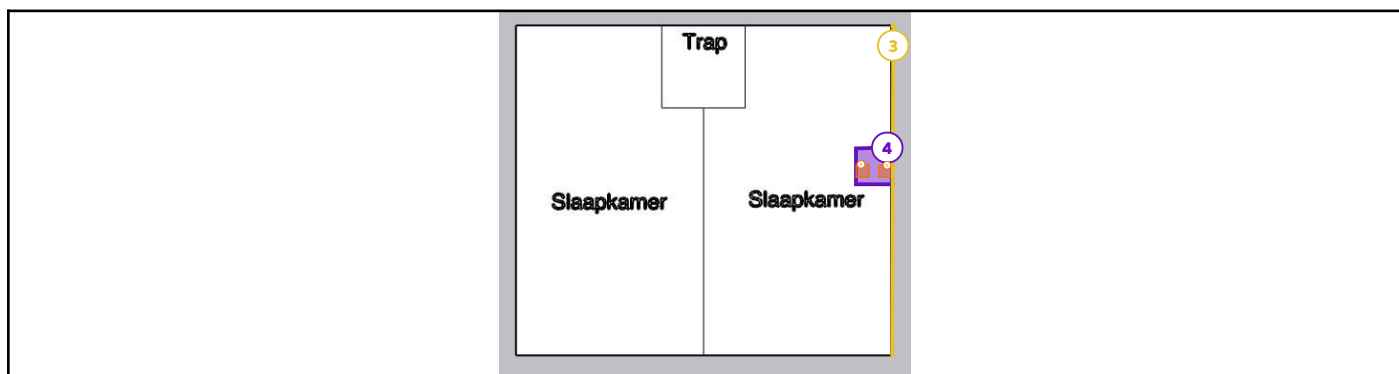
Plan 1.3: Plan V2

Beschrijving	Type	Actie
1. Cementbuis schouw	Asbestmateriaal	Verwijderen
3. Cementen smeerlaag buiten	Asbestmateriaal	Zorgvuldig beheren
4. Schouw	Beperking	-

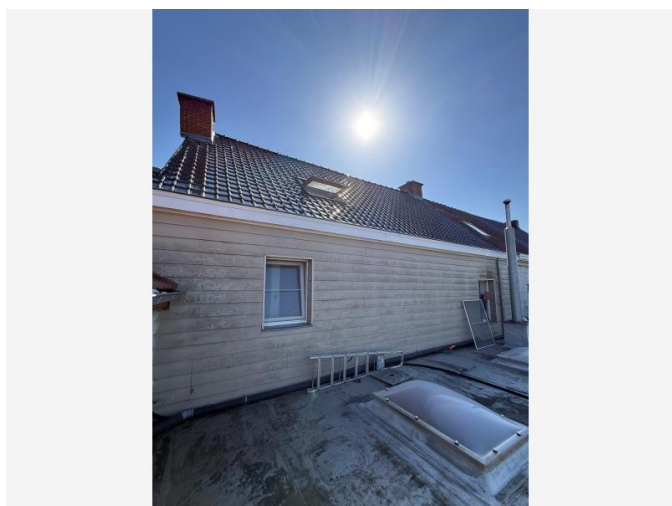
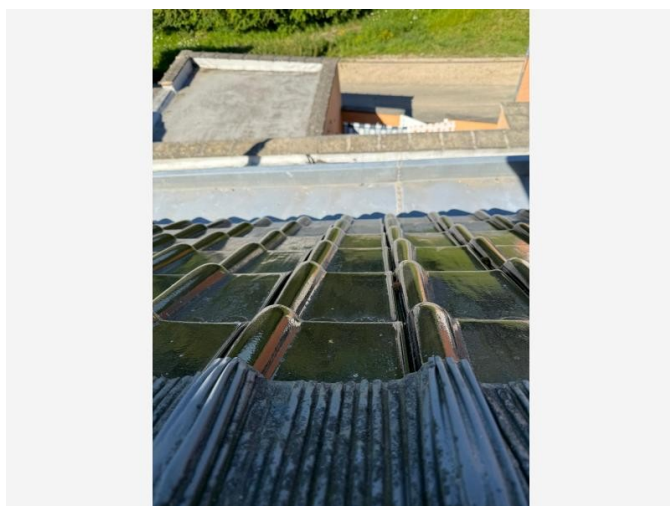
Beschrijving	Notitie	Terug te vinden op plannen
Fiche 8: Dakbedekking bestaande niet verdachte bekleding	De dakbedekking is niet-asbestverdacht.	-
Fiche 9: EPDM Plat dak	Mogelijks onder deze EPDM afwerking kan er eventueel nog verdachte onderlagen.	-
Fiche 10: Schouw/rookgaskanaal (niet verdacht)	De rookgaskanalen op het dak zijn niet verdacht.	-
Fiche 11: Onderdak (niet verdacht)	Het onderdak is niet verdacht en bestaat niet uit een cementvezelplaat.	-
Fiche 12: Stookolie-ketel niet verdacht	De CV-ketel is niet verdacht.	-
Fiche 13: Afdichtingsmateriaal niet verdacht	Er is geen asbestverdachte mastiek aanwezig.	-
