Asbestinventarisatetest

Gentse Heerweg 72, 8790 Waregem

Attestnummer : 20260523-000087.001

Niet-asbestveilig

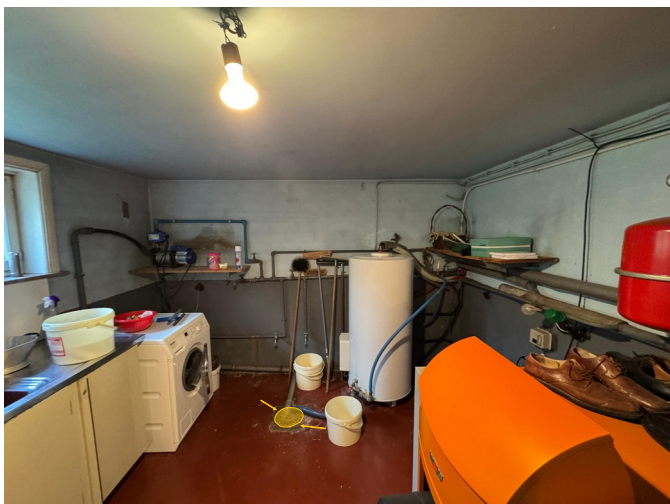
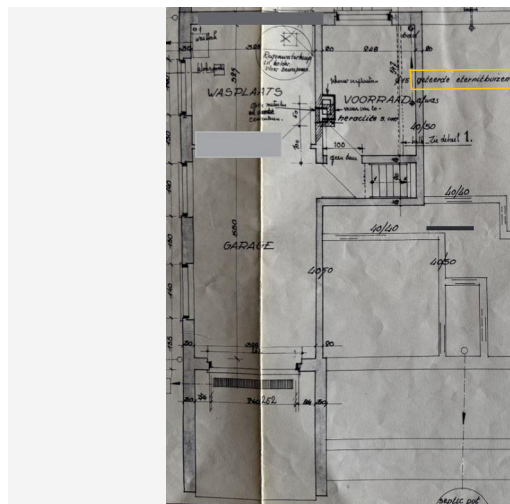
(Asbest)materiaal	Rookgaskanaal
Karakterisatie	Asbest (verdacht)
Primaire drager	Wand buitenschil

Informatie over een materiaal dat de asbestdeskundige niet kan waarnemen of vaststellen

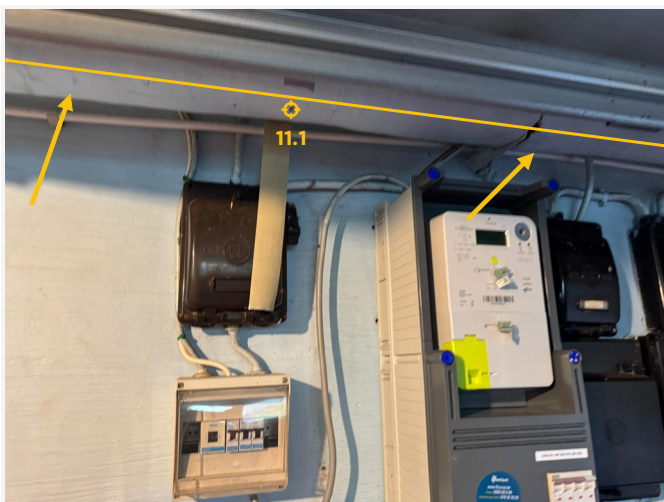
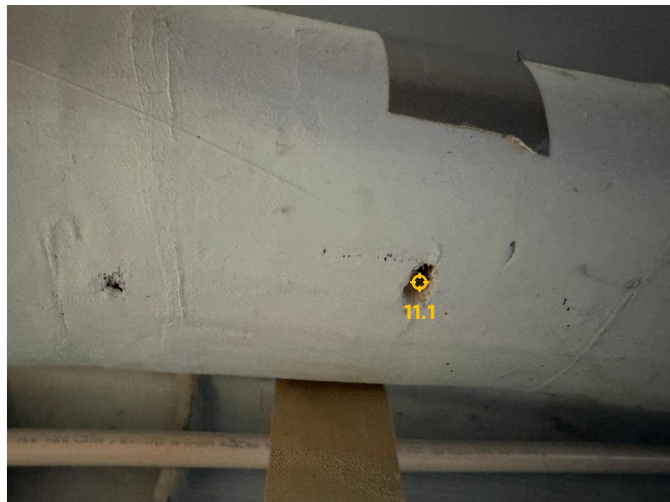
Fiche 11: Leidingisolatie rechte stukken & bochten

Geen asbest

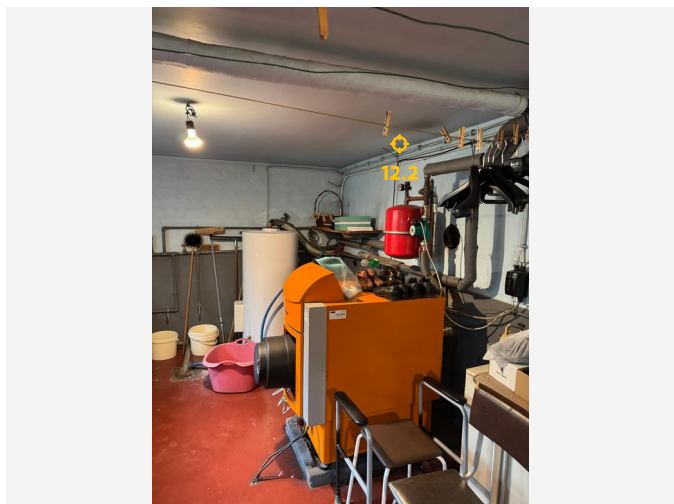
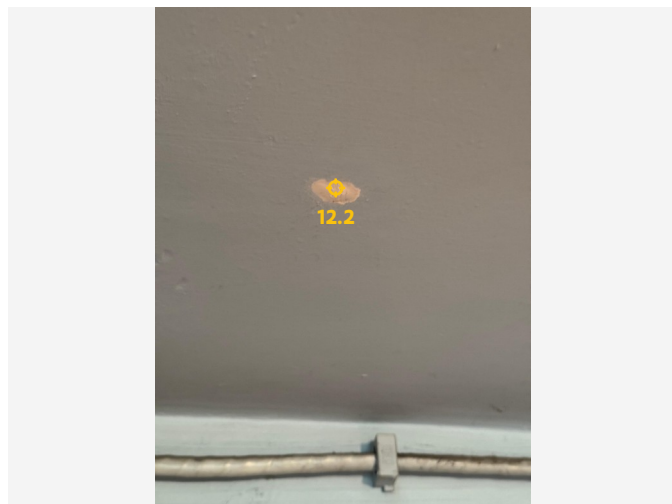
Fiche 12: Pleisterwerk plafond

Geen asbest

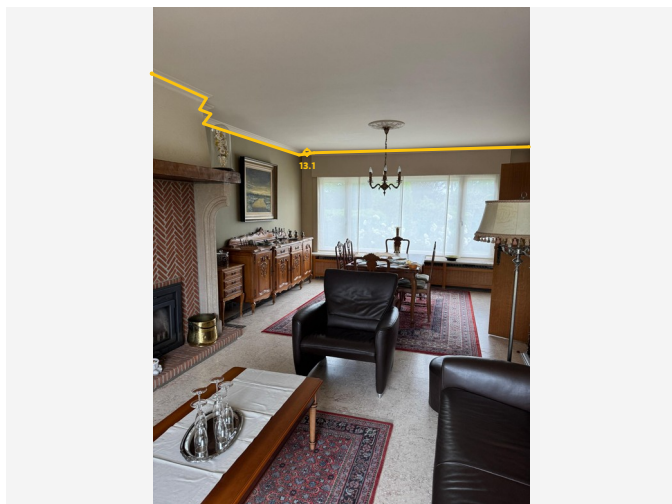
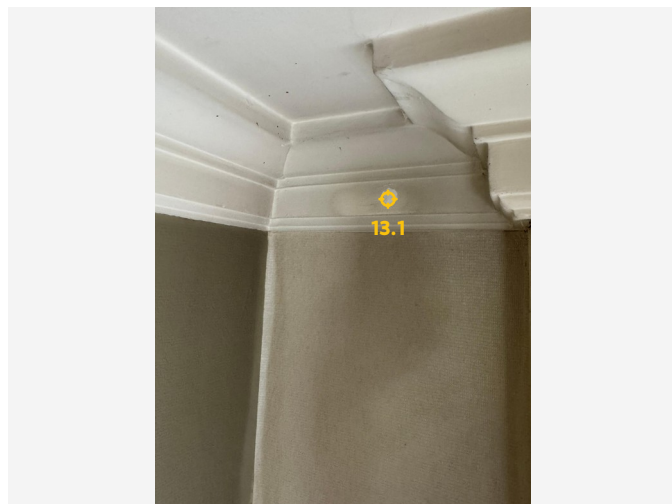
Fiche 13: Sierlijsten in plaaster

Geen asbest

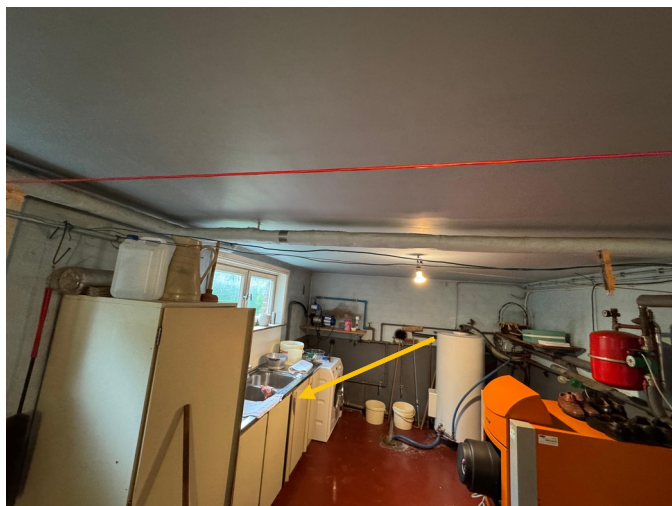
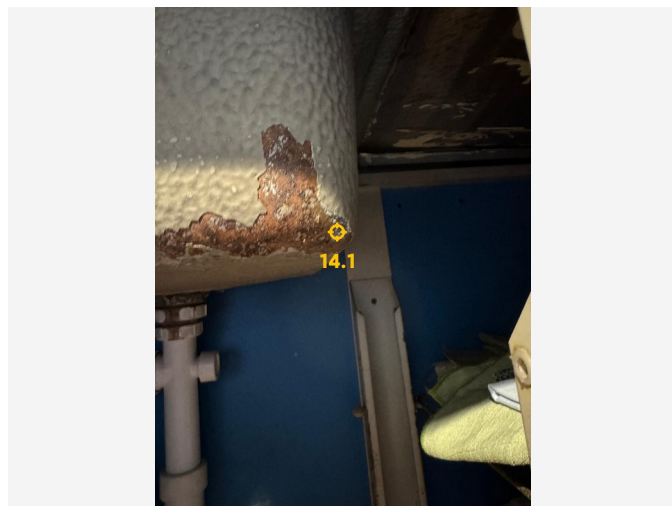
Fiche 14: Coating spoelbak garage

Geen asbest

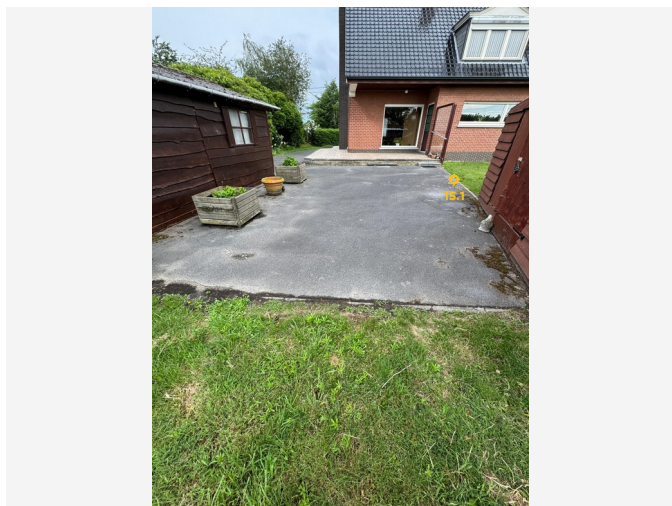
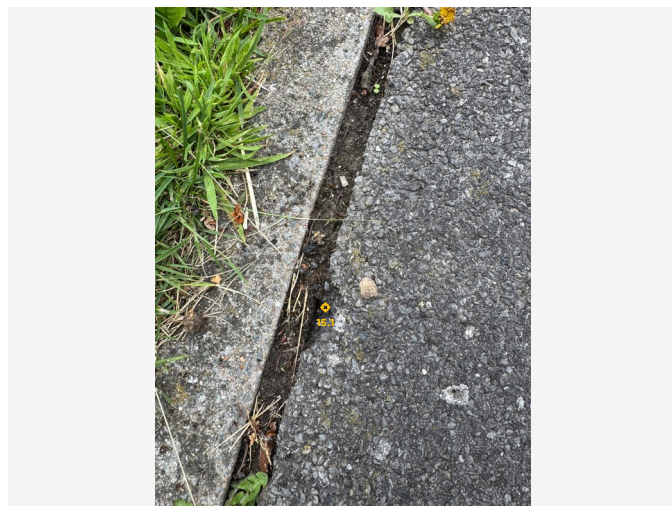
Fiche 15: Asfalt buitenomgeving

Geen asbest

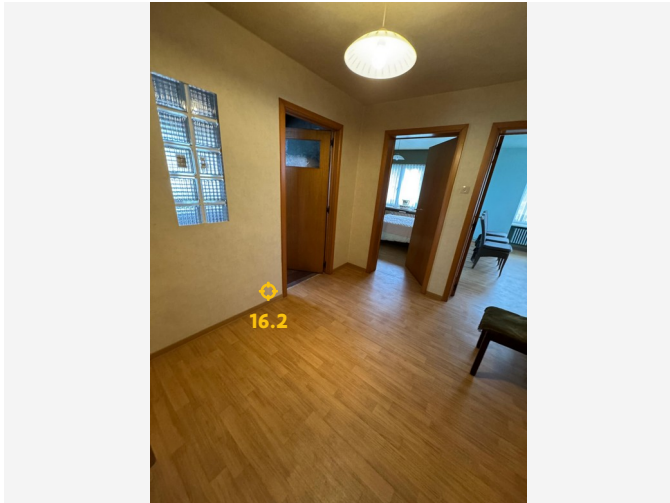
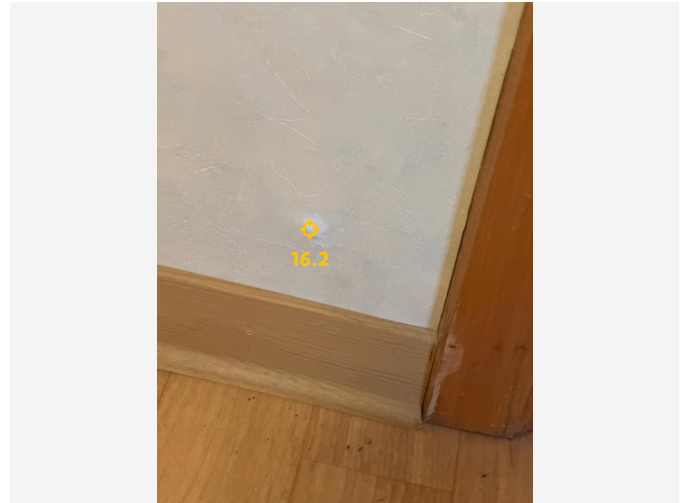
Fiche 16: Pleisterwerk muren

Geen asbest

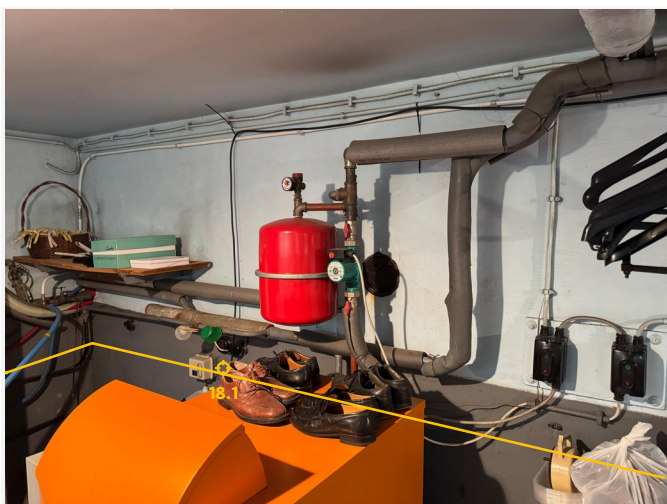
Fiche 18: Cementering muur stookketel garage

Geen asbest

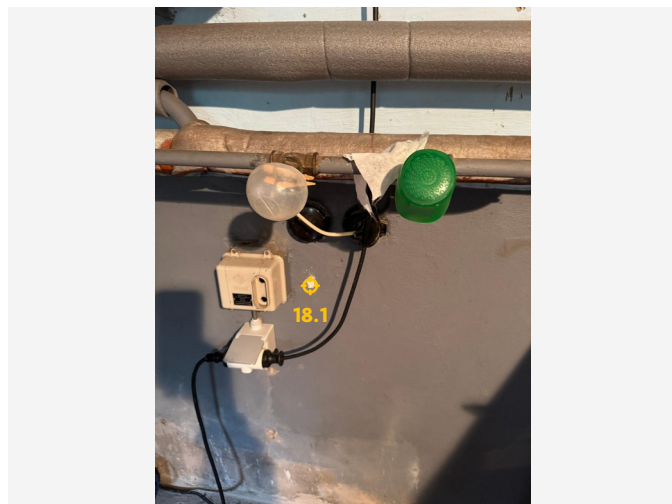
Detailfoto

Geen asbest

Beschrijving	Cementering muur stookketel garage
Omgeving	Binnen
Primaire drager	Binnenwand
Bindmiddel van materiaal	Cement
Gebondenheid op basis van bindmiddel	Hecht
Hoeveelheid (oppervlakte - dikte - aantal)	• 2,50 m ² - 0,80 cm - 1 stuk
Totaal volume	0,02 m ³
Identificatiemethode	Een monstername door de asbestdeskundige met laboanalyse door een asbestlabo.
Destructieve handeling voor identificatie	Nee

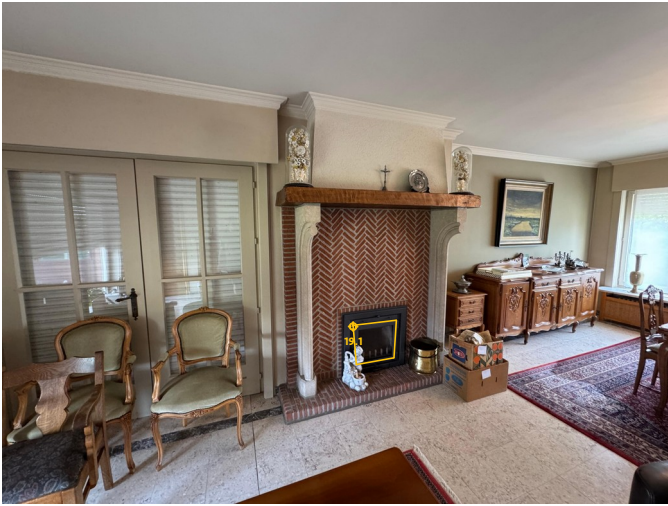
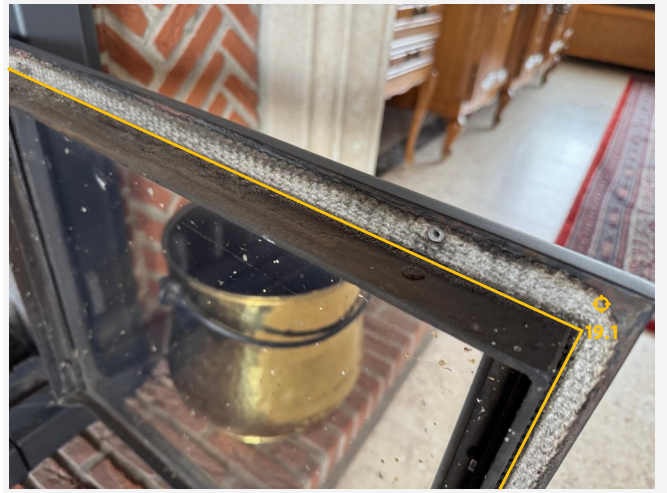
Fiche 19: Koord verwarmingselement kachel

Geen asbest

Beschrijving	Koord verwarmingselement kachel
Omgeving	Binnen
Primaire drager	HVAC infrastructuur en uitrusting
Bindmiddel van materiaal	Weinig of geen bindmiddel (textiel, bevloeking, ...)
Gebondenheid op basis van bindmiddel	Niet-hechtgebonden
Hoeveelheid (lengte - omtrek - aantal)	<ul style="list-style-type: none">• 1,76 m - 2,00 cm - 1 stuk
Totale oppervlakte	0,035 m ²
Identificatiemethode	Een monstername door de asbestdeskundige met laboanalyse door een asbestlabo.
Destructieve handeling voor identificatie	Nee

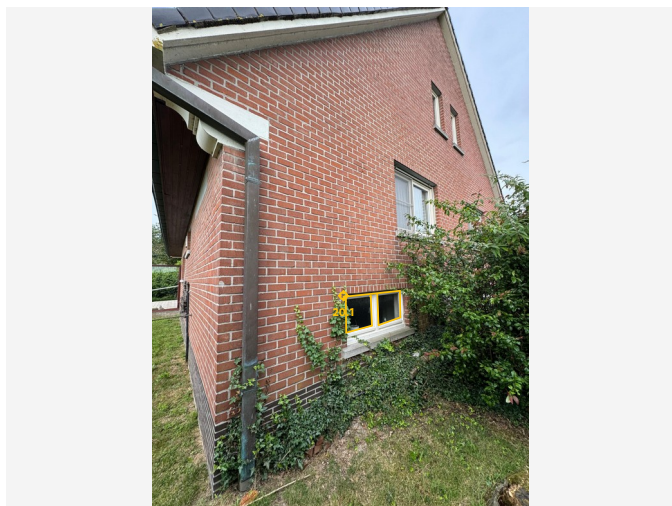
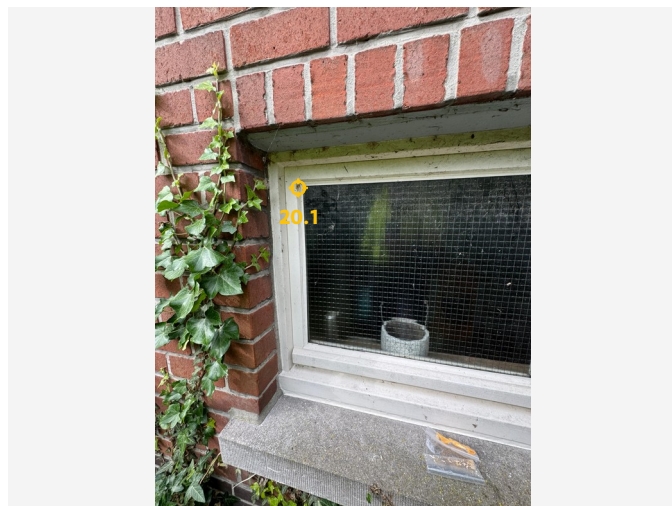
Geen asbest

Beschrijving	Afdichtingsmateriaal ramen
Omgeving	Buiten
Primaire drager	Wandopening verticaal (raam, deur, ...)
Bindmiddel van materiaal	Kitten, mastiek, pasta
Gebondenheid op basis van bindmiddel	Hecht
Hoeveelheid (lengte - aantal)	<ul style="list-style-type: none">• 186,98 m - 1 stuk
Totale lengte	186,98 m
Identificatiemethode	Een monstername door de asbestdeskundige met laboanalyse door een asbestlabo.
Destructieve handeling voor identificatie	Nee

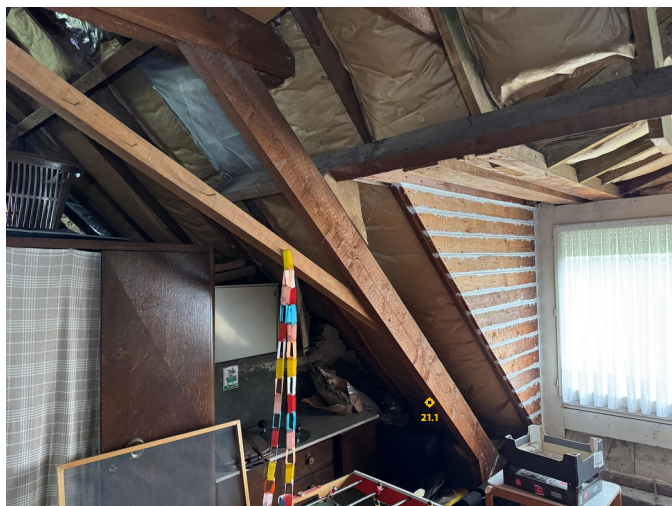
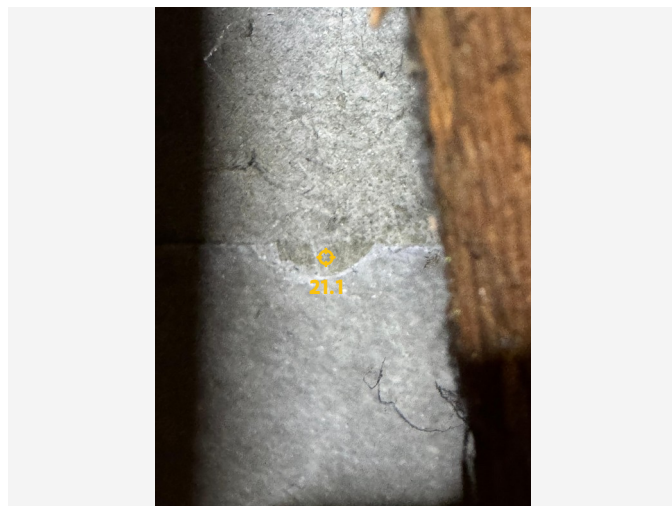
Fiche 21: Onderdak in menuiserie

Geen asbest

Beschrijving	Onderdak in menuiserie
Omgeving	Binnen
Primaire drager	Schuin dak
Bindmiddel van materiaal	Cement
Gebondenheid op basis van bindmiddel	Hecht
Hoeveelheid (oppervlakte - dikte - aantal)	• 155,00 m ² - 0,30 cm - 1 stuk
Totaal volume	0,465 m ³
Identificatiemethode	Een monstername door de asbestdeskundige met laboanalyse door een asbestlabo.
Destructieve handeling voor identificatie	Nee

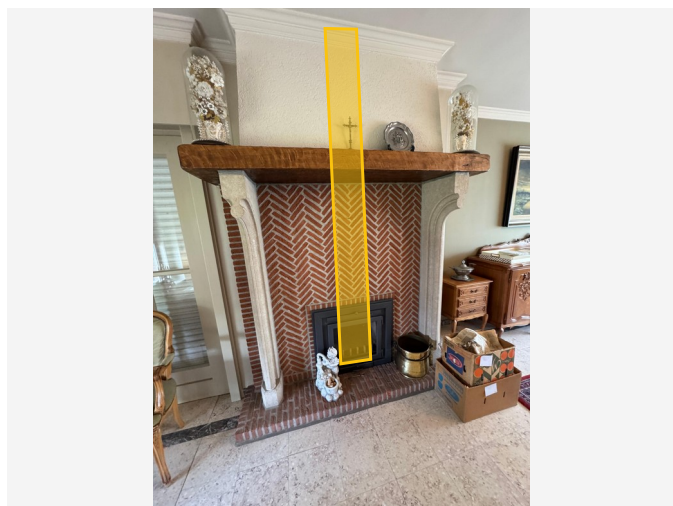
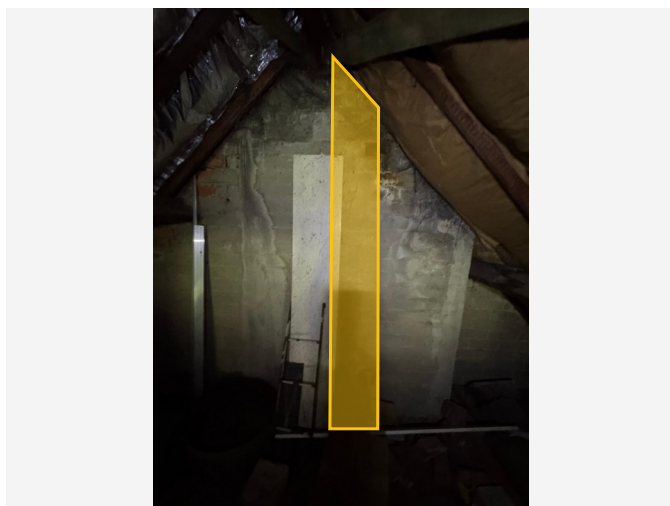
Beschrijving	Notitie	Terug te vinden op plannen
Fiche 24: Rookgaskanaal	-	Plan 1.1: verdieping -1 kelder Plan 1.2: Verdieping 00 Gelijkvloers en tussenverdiep
