# Asbestinventarisatetest

Galgestraat 33, 9700 Oudenaarde

Attestnummer : **20260630-000461.000**

Uitgegeven op : **30.06.2026**

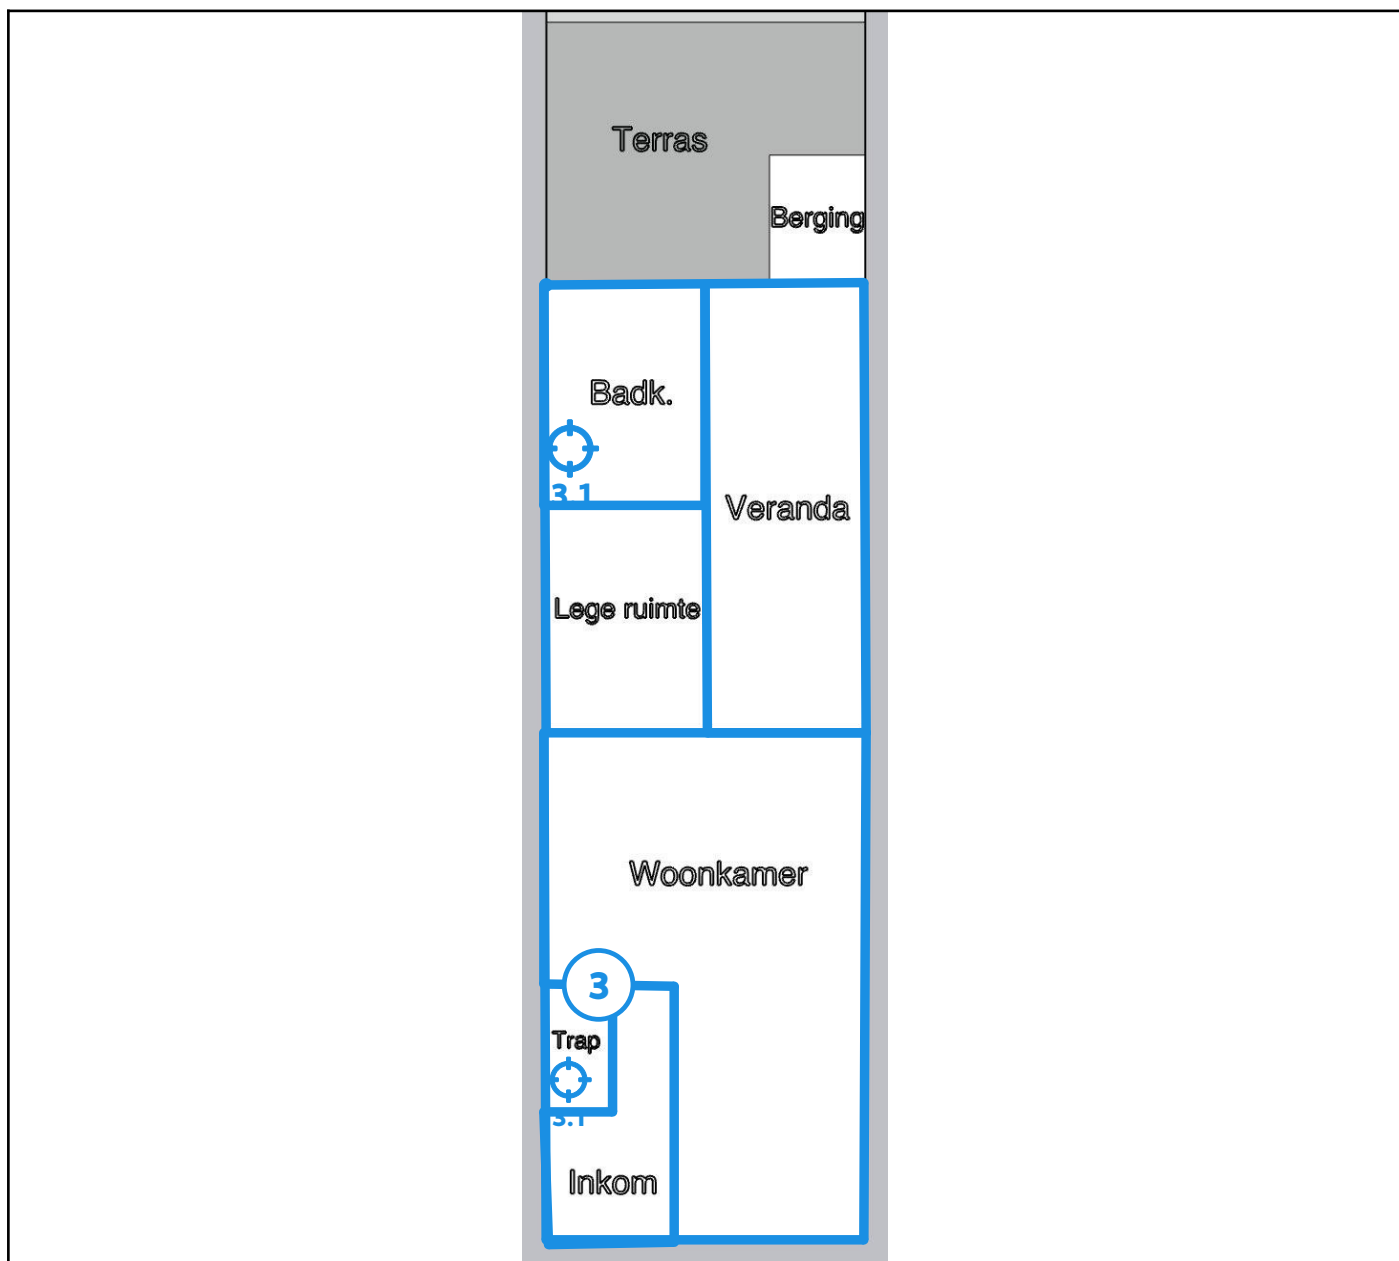
## Plan 1.1: Plan gelijkvloers

Beschrijving	Type	Actie
3. Pleisterwerk wanden	Geen asbest	-
3.1 Code: MM01	Mengmonster	-

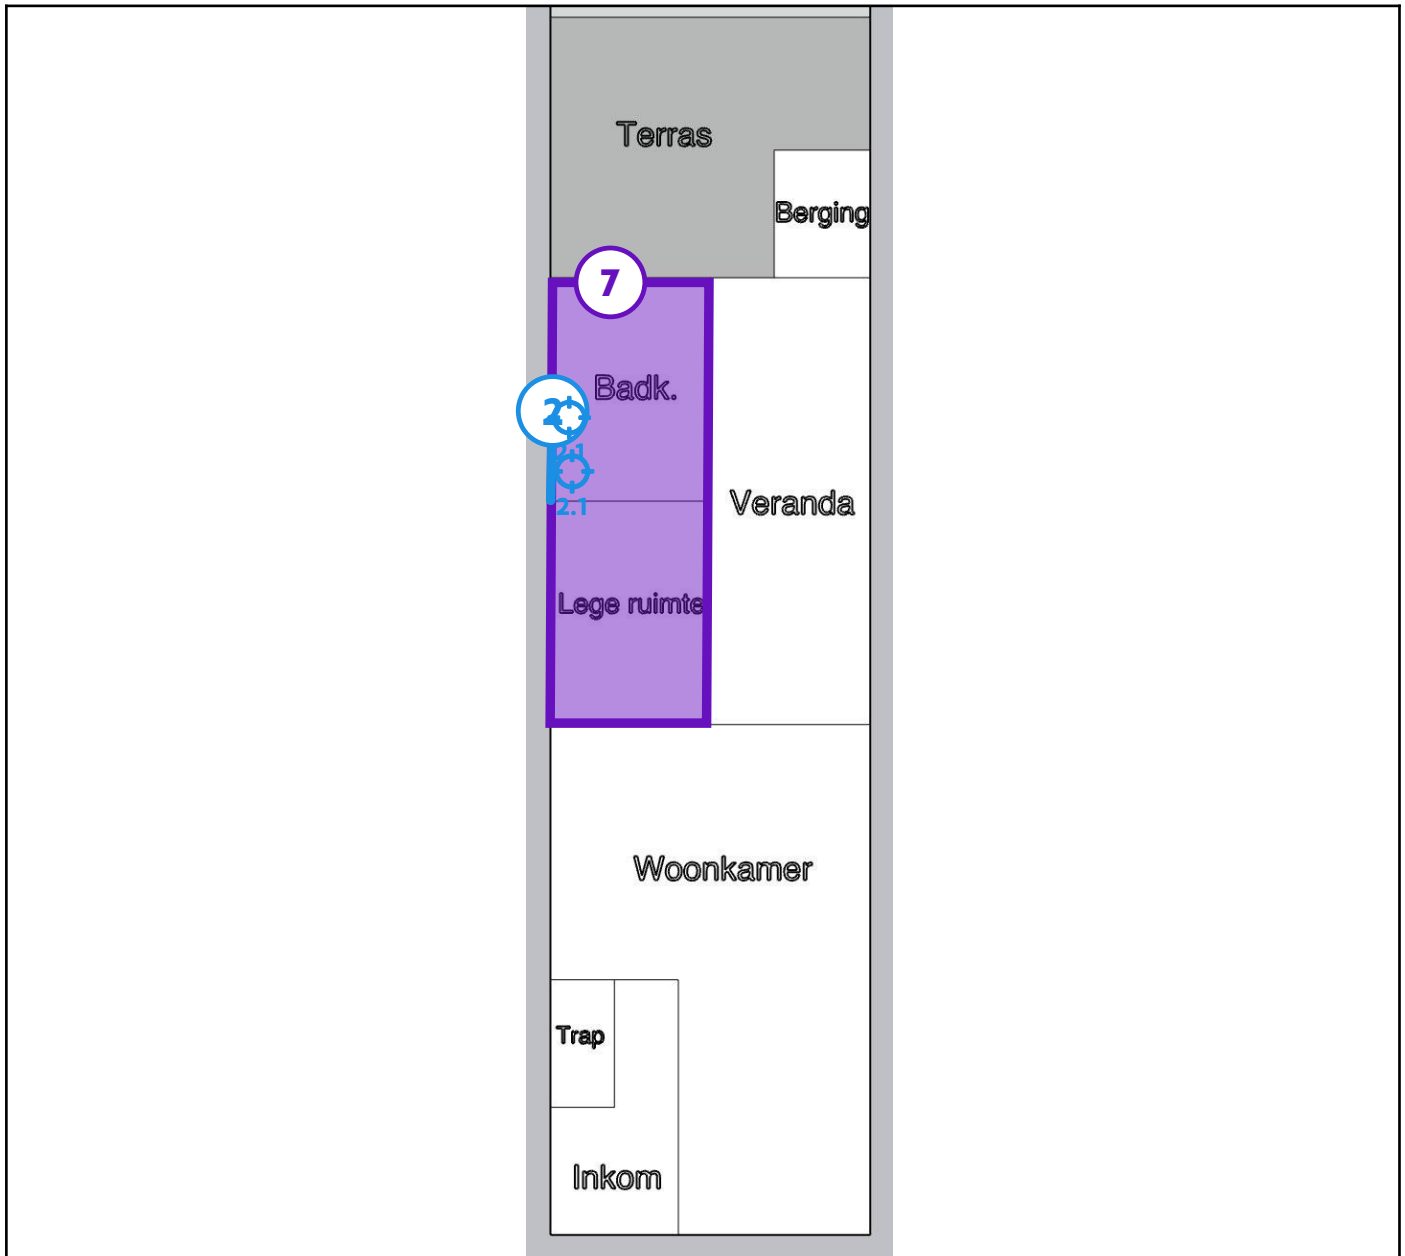
## Plan 1.2: Plan gelijkvloers

Beschrijving	Type	Actie
2. Cementen smeerlaag binnen	Geen asbest	-
2.1 Code: MM03	Mengmonster	-
7. EPDM Plat dak	Overige ruimte of materiaal	-

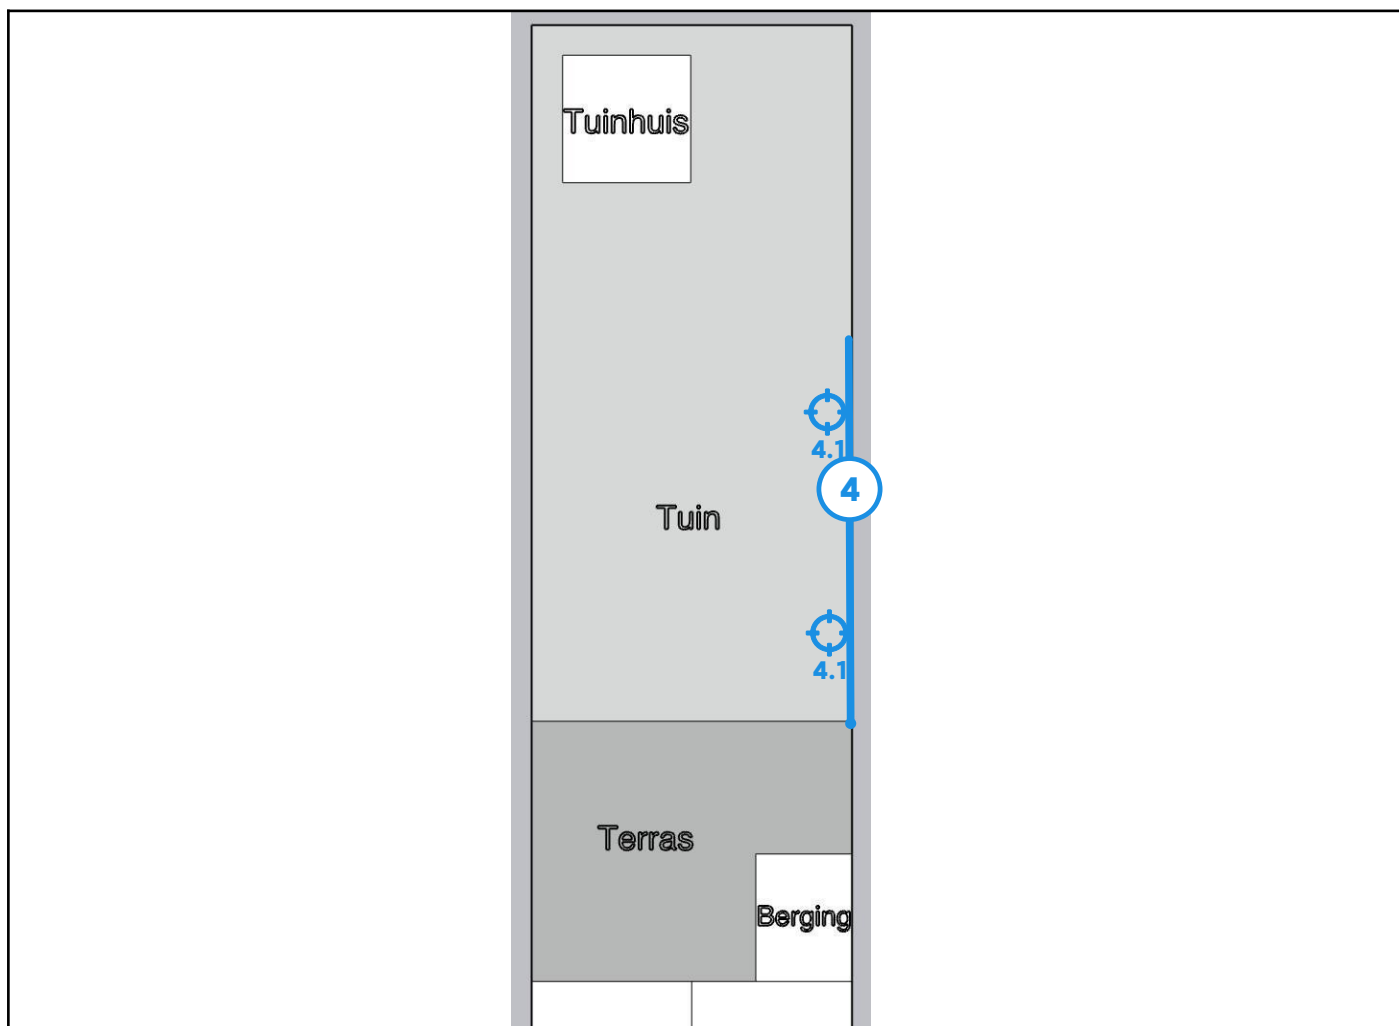
## Plan 1.3: Plan tuin kopie

Beschrijving	Type	Actie
4. Crepi gevels	Geen asbest	-
4.1 Code: MM02	Mengmonster	-

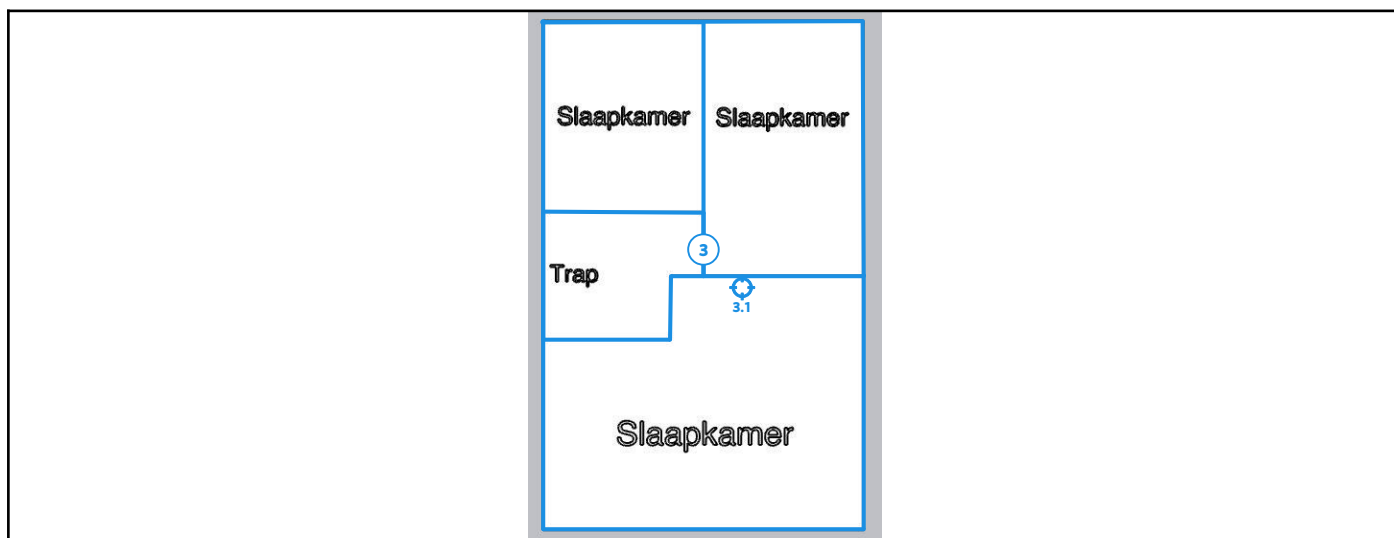
## Plan 1.4: Plan V1

Beschrijving	Type	Actie
3. Pleisterwerk wanden	Geen asbest	-
3.1 Code: MM01	Mengmonster	-

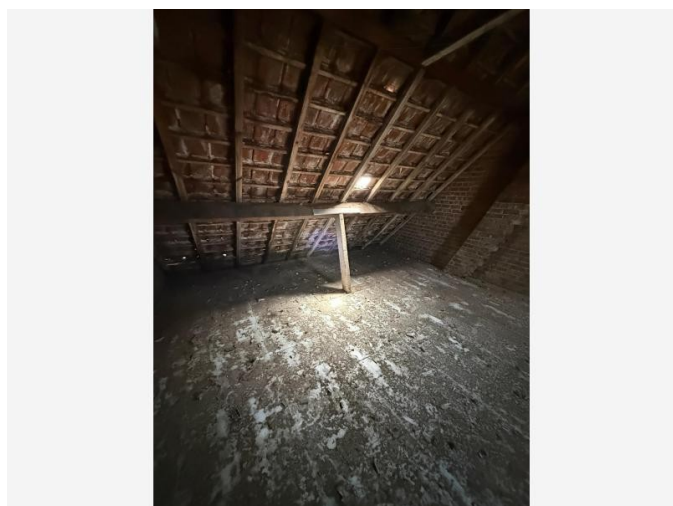
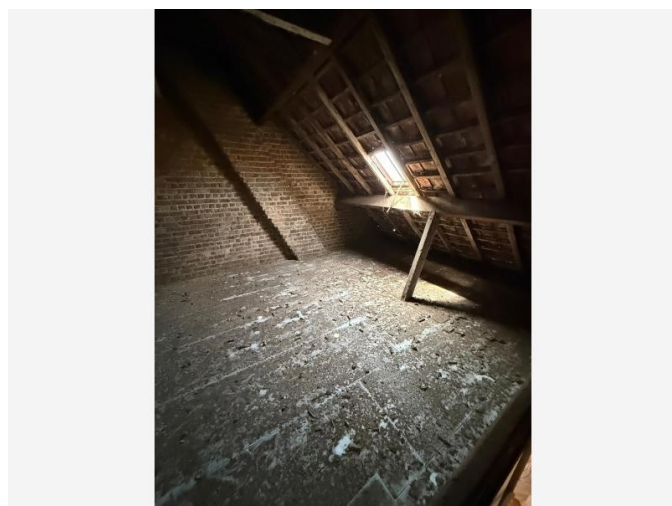
### Fiche 11: Onderdak (niet aanwezig)

Beschrijving	Notitie	Terug te vinden op plannen
Fiche 9: Liftinfrastructuur (niet aanwezig)	Er is geen liftinfrastructuur aanwezig op de inspectielocatie.	-
Fiche 10: Leidingisolatie - niet aanwezig	-	-
Fiche 11: Onderdak (niet aanwezig)	Er is geen te onderzoeken onderdak aanwezig op de inspectielocatie.	-
