# Asbestinventarisatetest

Gaverstraat 53C, 9270 Laarne

Attestnummer : 20250718-000080.000

Uitgegeven op : 18.07.2025

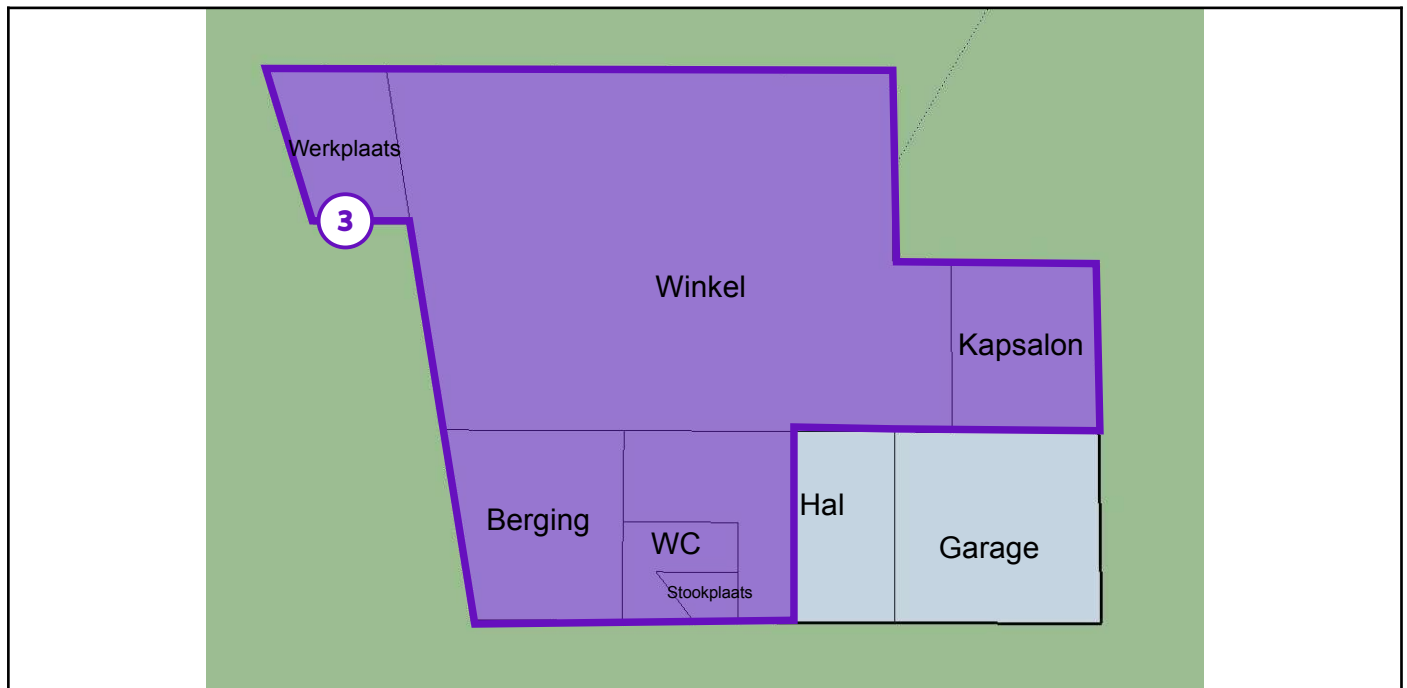
## Plan 1.1: Gelijkvloers

| Beschrijving | Type | Actie |
|---|---|---|
| 3. Pleister (onder verlaagd plafond) | Advies | - |

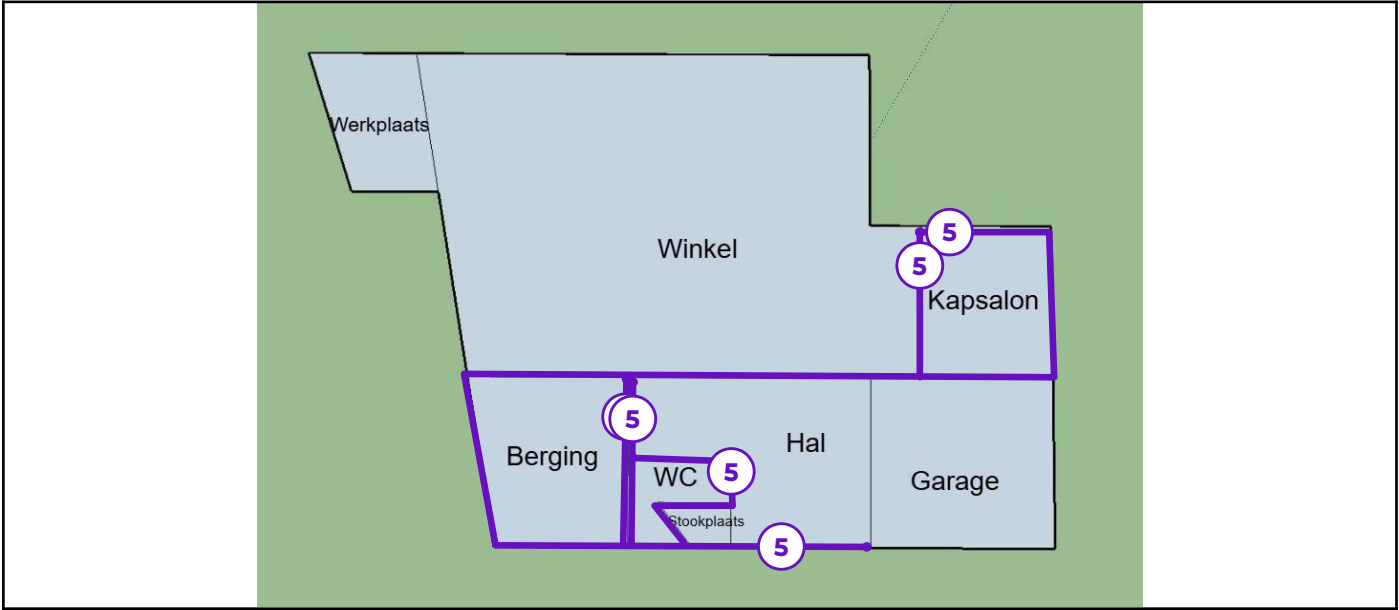
# Plan 1.2: Gelijkvloers

| Beschrijving | Type | Actie |
|---|---|---|
| 5. Pleister (achter valse wanden) | Advies | - |

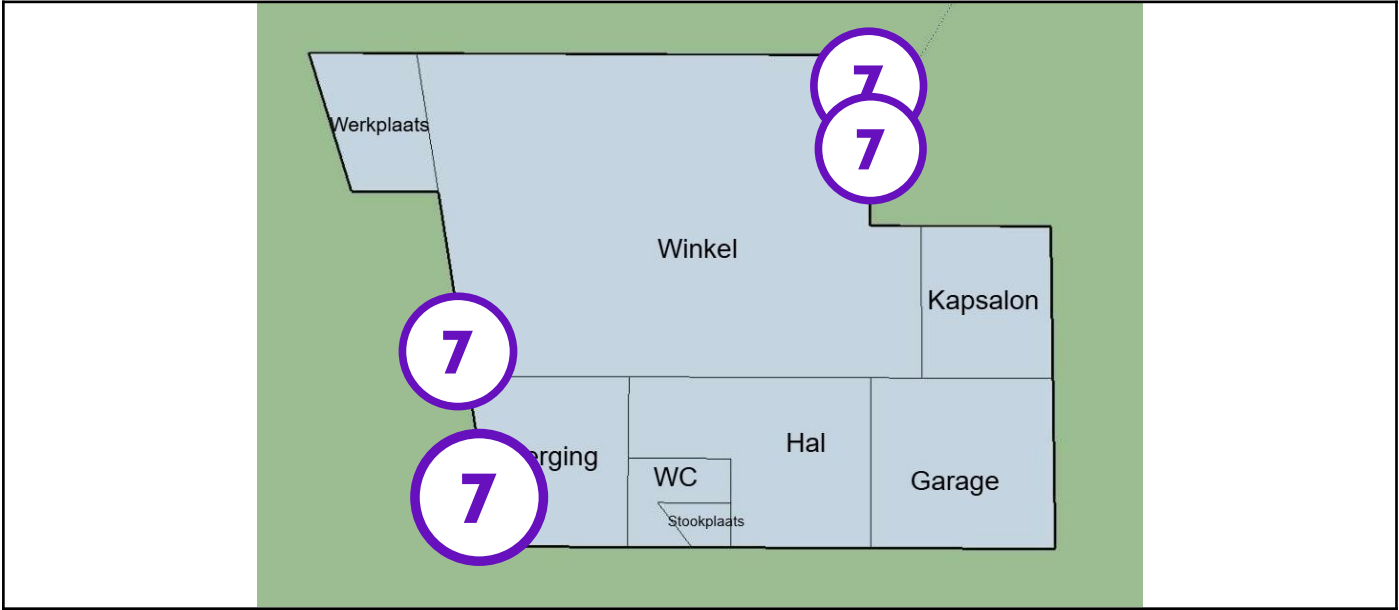
# Plan 1.3: Gelijkvloers

| Beschrijving | Type | Actie |
|---|---|---|
| 7. Doorvoering | Advies | - |

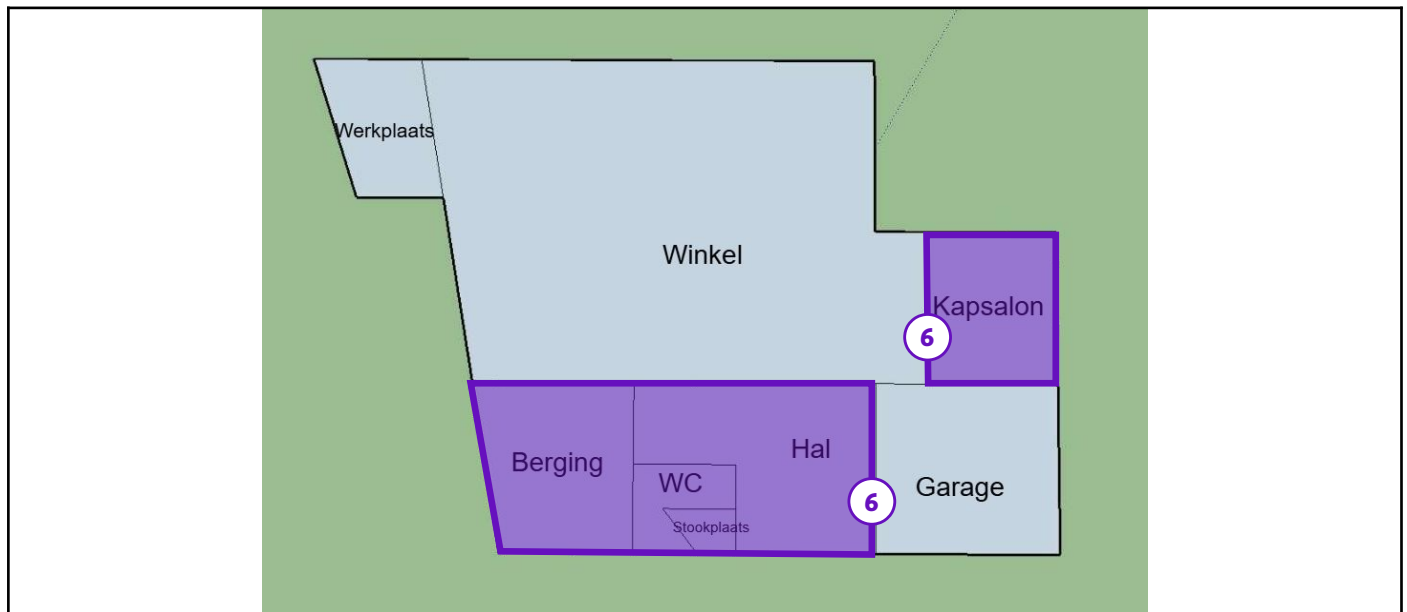
## Plan 1.4: Gelijkvloers

| Beschrijving | Type | Actie |
|---|---|---|
| 6. Lijm laag onder vloeren, vloerbedekking en faiences | Advies | - |

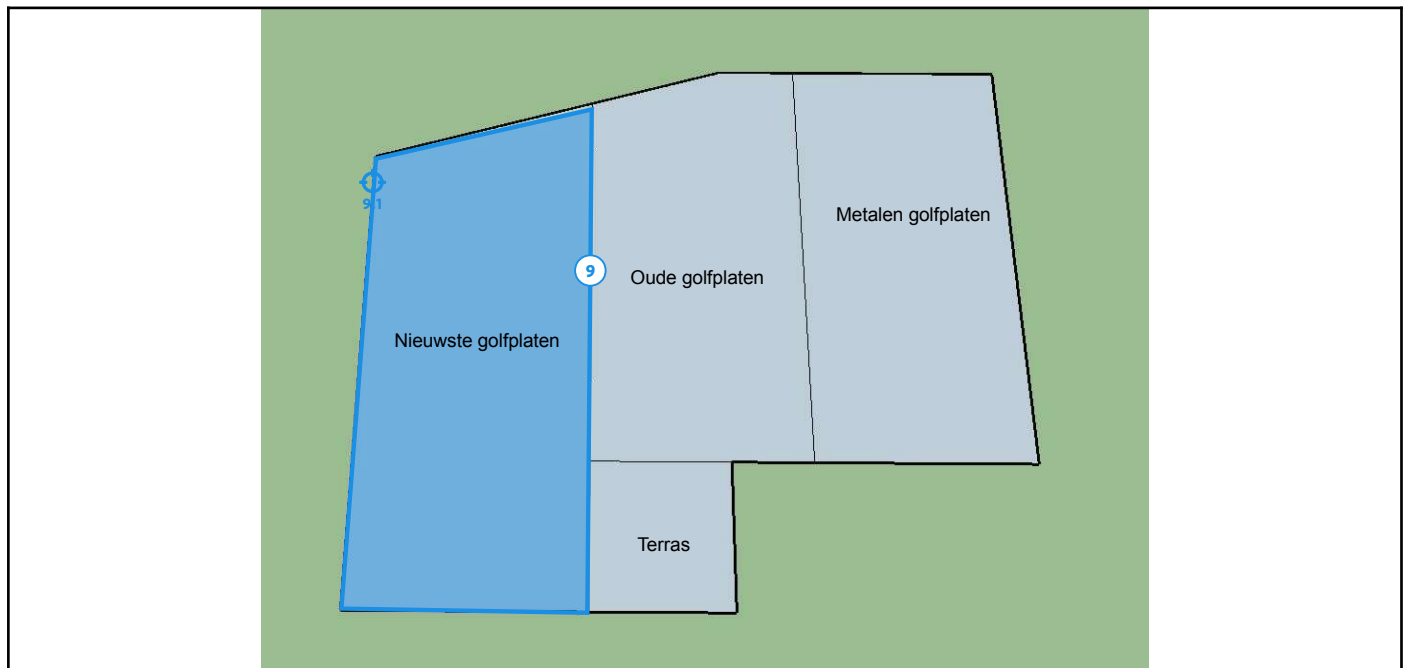
## Plan 1.9: Dakenplan

| Beschrijving | Type | Actie |
|---|---|---|
| 9.1 Code: PS01 | Puntmonster | - |
