# Asbestinventarisatetest

Schatakker 47, 9700 Oudenaarde

Attestnummer : 20230828-000118.000

Uitgegeven op : 28.08.2023

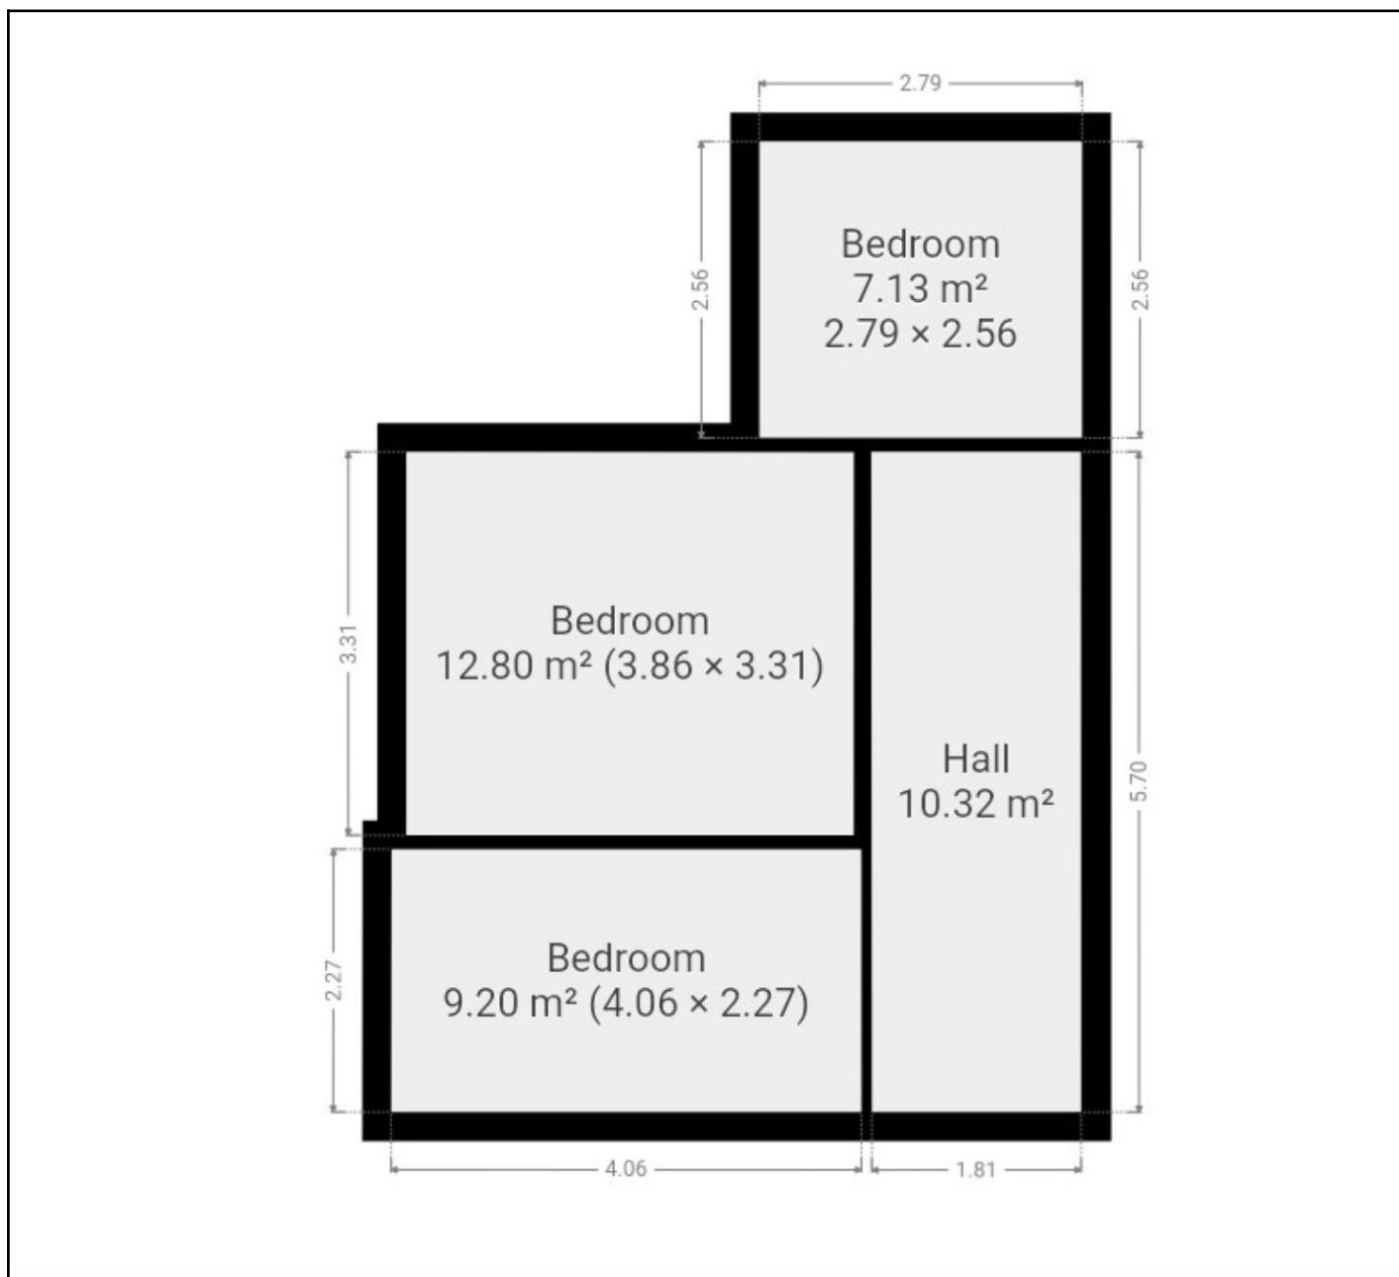
## Plan 1.3: Plan eerste verdieping - interieur

Beschrijving	Type	Actie
1. Asbest lei	Asbestmateriaal	Dringend verwijderen
3. 2 kokers	Asbestmateriaal	Zorgvuldig beheren
5. Geen verdachte vloerbekleding	Advies	-
6. Pleisterwerk - plafond	Geen asbest	-
6.1 Code: -2	Mengmonster	-
