# Asbestinventarisatetest

Leonce Volckaertdreef 2A, 9820 Merelbeke-Melle

Attestnummer : 20260209-000058.000

Uitgegeven op : 09.02.2026

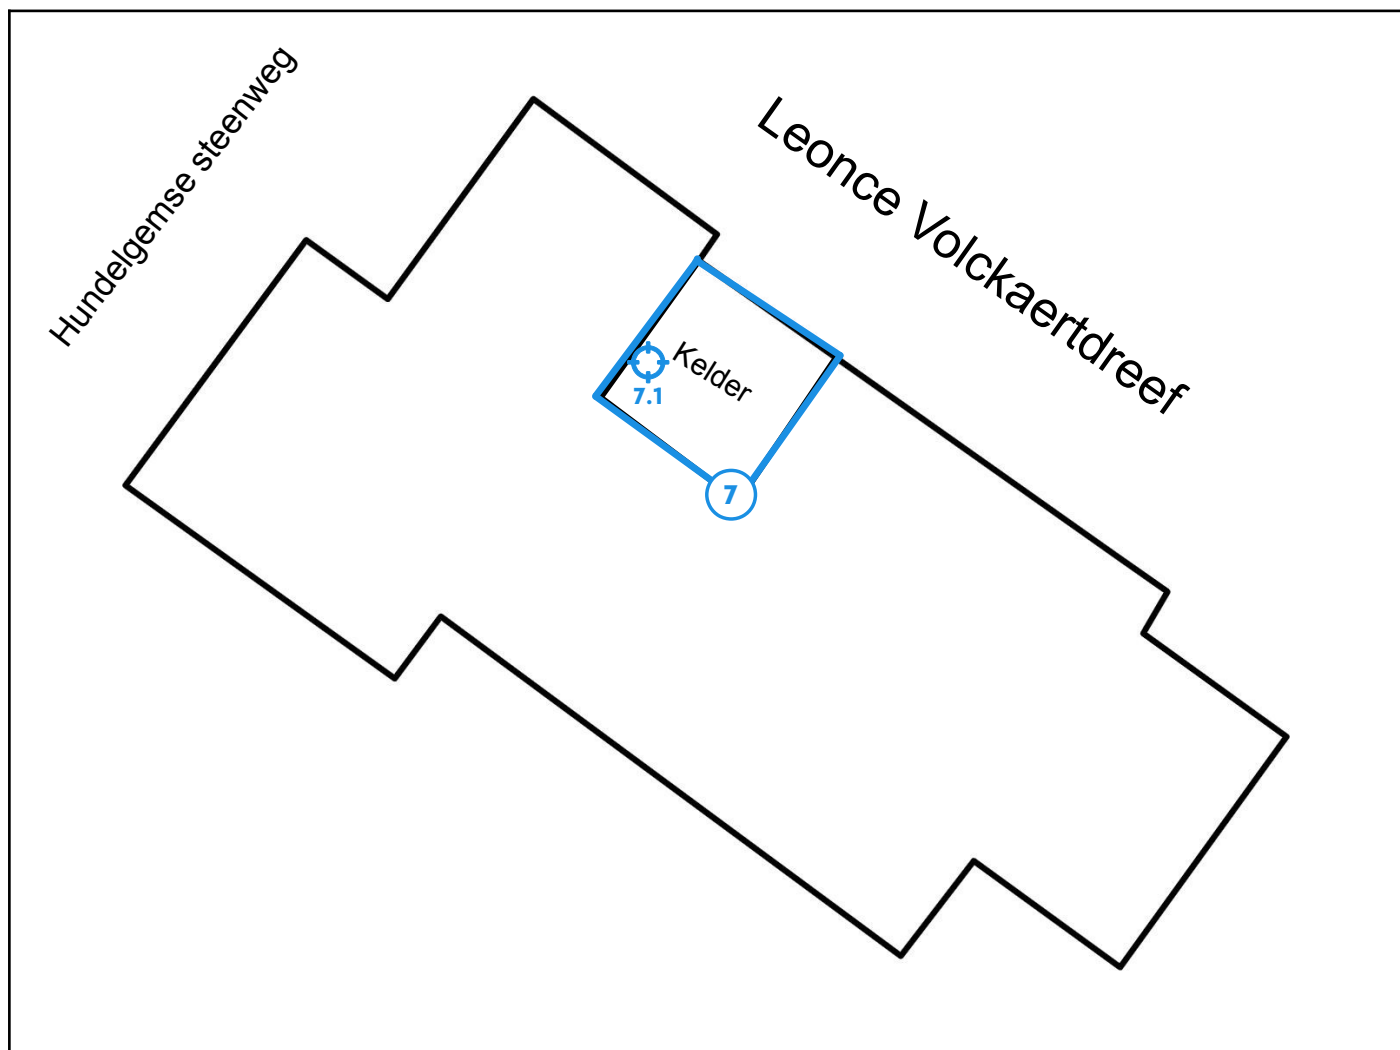
## Plan 1.1: Kelder onder inkomhal

Beschrijving	Type	Actie
7. crepi kelder	Geen asbest	-
7.1 Code: 005	Puntmonster	-

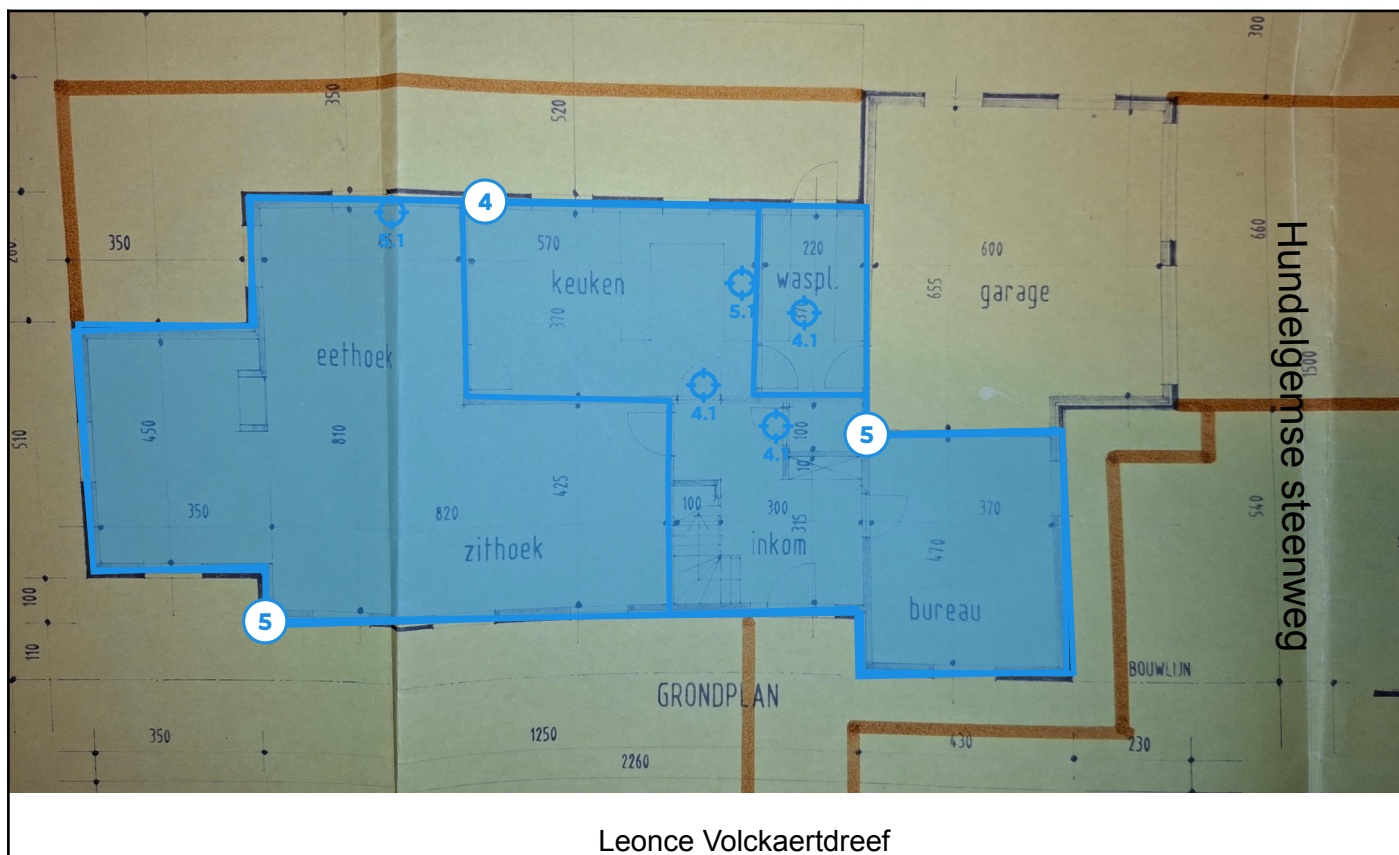
## Plan 1.2: grondplan gelijkvloers

Beschrijving	Type	Actie
4. Pleisterwerk Plafond	Geen asbest	-
4.1 Code: 002	Mengmonster	-
5. pleisterwerk muur	Geen asbest	-
5.1 Code: 001	Mengmonster	-

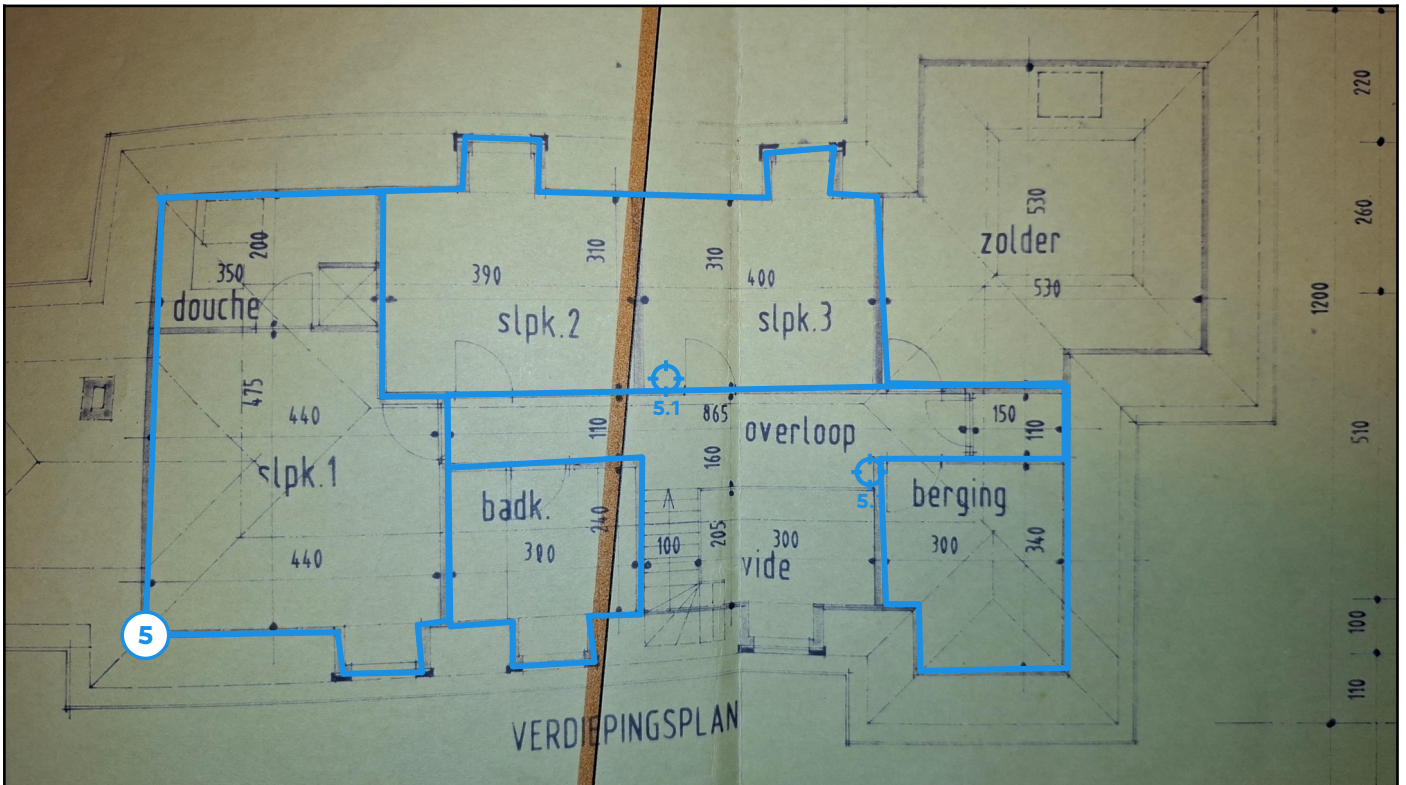
## Plan 1.3: grondplan verdieping

Beschrijving	Type	Actie
5. pleisterwerk muur	Geen asbest	-
5.1 Code: 001	Mengmonster	-

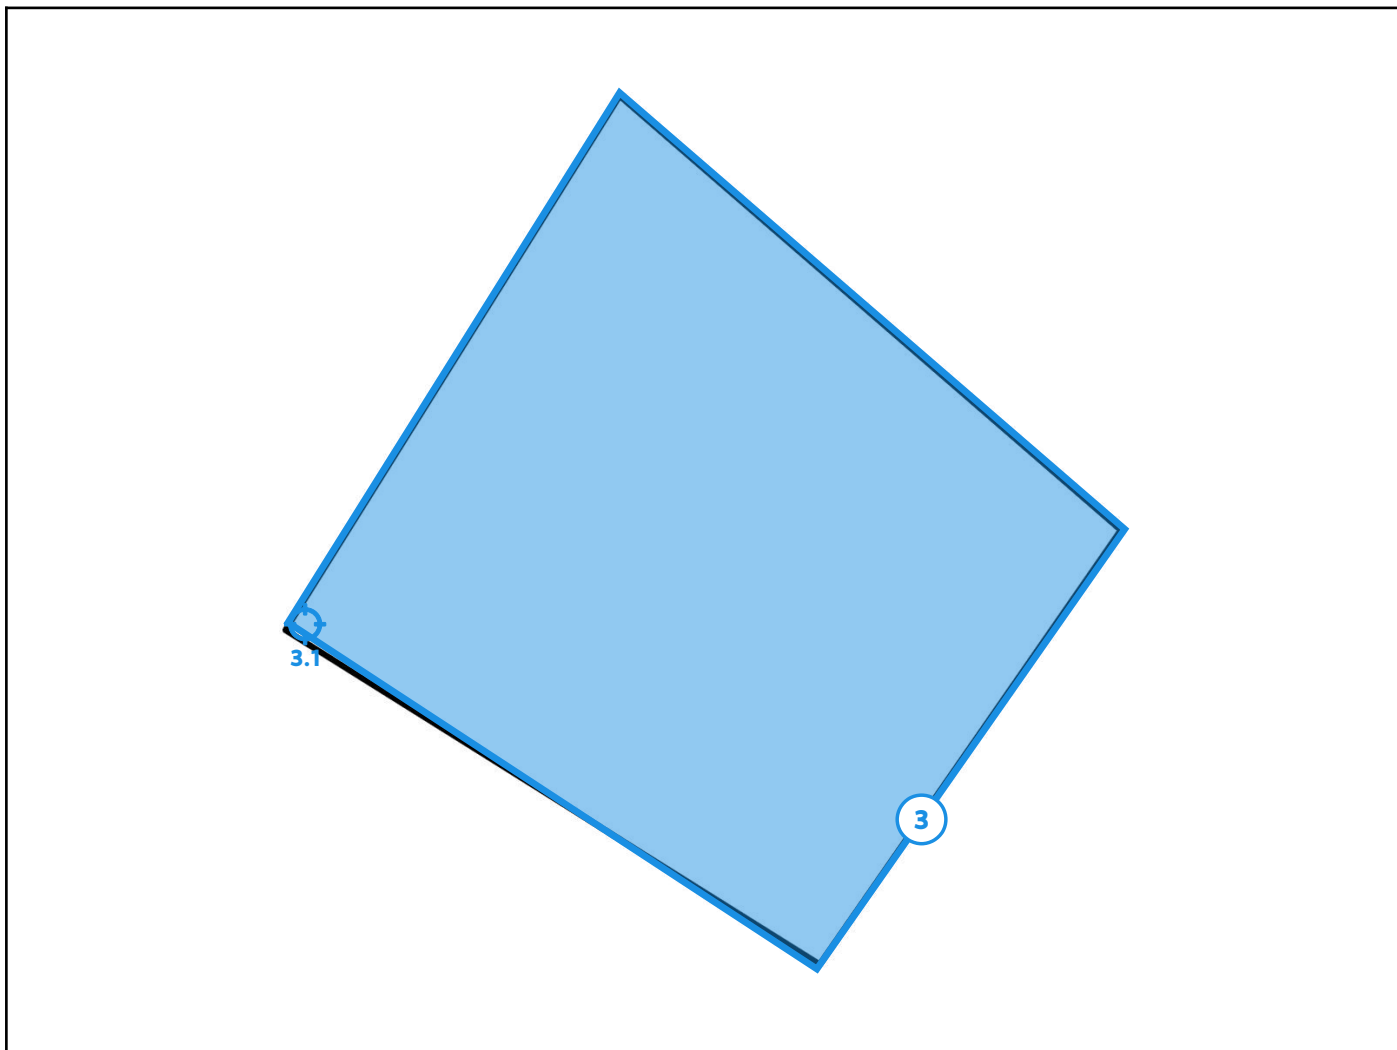
## Plan 2.1: Constructie plan

Beschrijving	Type	Actie
3. Roofing Tuinhuisje	Geen asbest	-
3.1 Code: 003	Puntmonster	-
