# Asbestinventarisatetest

Rotterij 71, 9600 Ronse

Attestnummer : 20230514-000057.000

Uitgegeven op : 14.05.2023

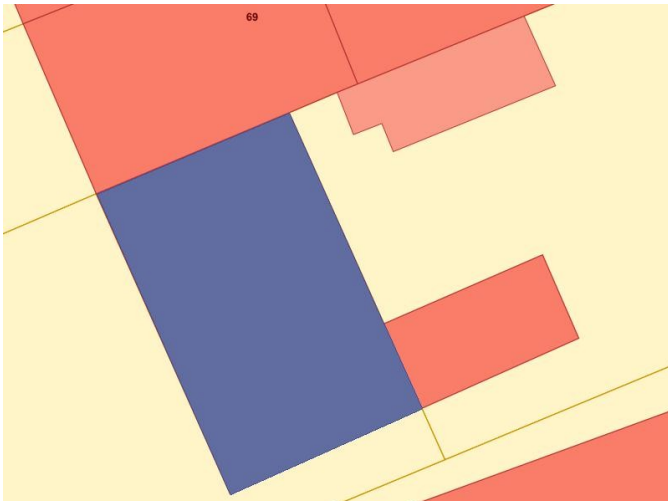
## Zone 1: Hoofdgebouw

Tijdens de inspectie vastgesteld:

- 1 Asbestmateriaal**
- 0 Beperking
- 0 Uitsluiting
- 0 Roerend goed
- 0 Puin, steenslag, (water)bodem
- 0 Advies
- 3 Geen asbest**

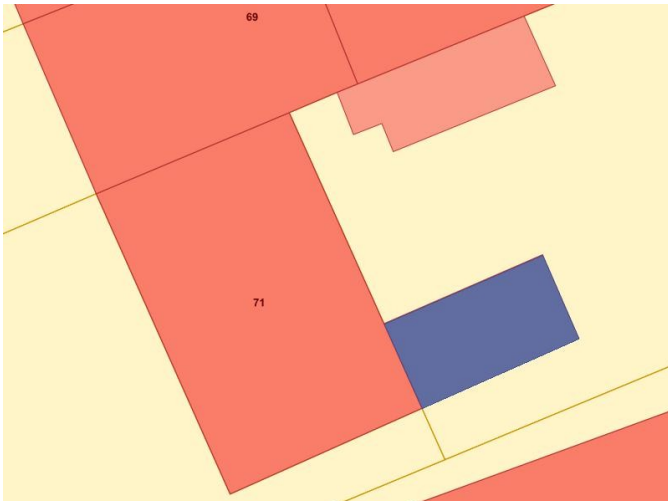
## Zone 2: Hoofdgebouw

Tijdens de inspectie vastgesteld:

- 0 Asbestmaterialen
- 0 Beperkingen
- 0 Uitsluitingen
- 0 Roerende goederen
- 0 Puin, steenslag, (water)bodem
- 0 Adviezen
- 0 Geen asbest

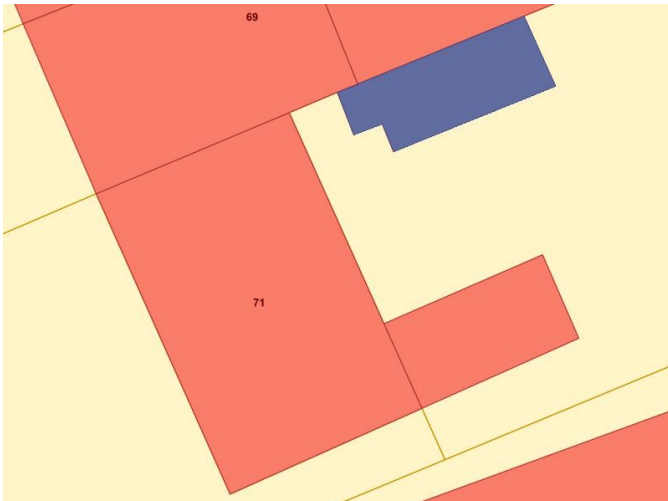
## Zone 3: Bijgebouw

Tijdens de inspectie vastgesteld:

### 1 Asbestmateriaal
